1 調査対象の整理

(2) 調査対象の整理

表 4-1 調査対象

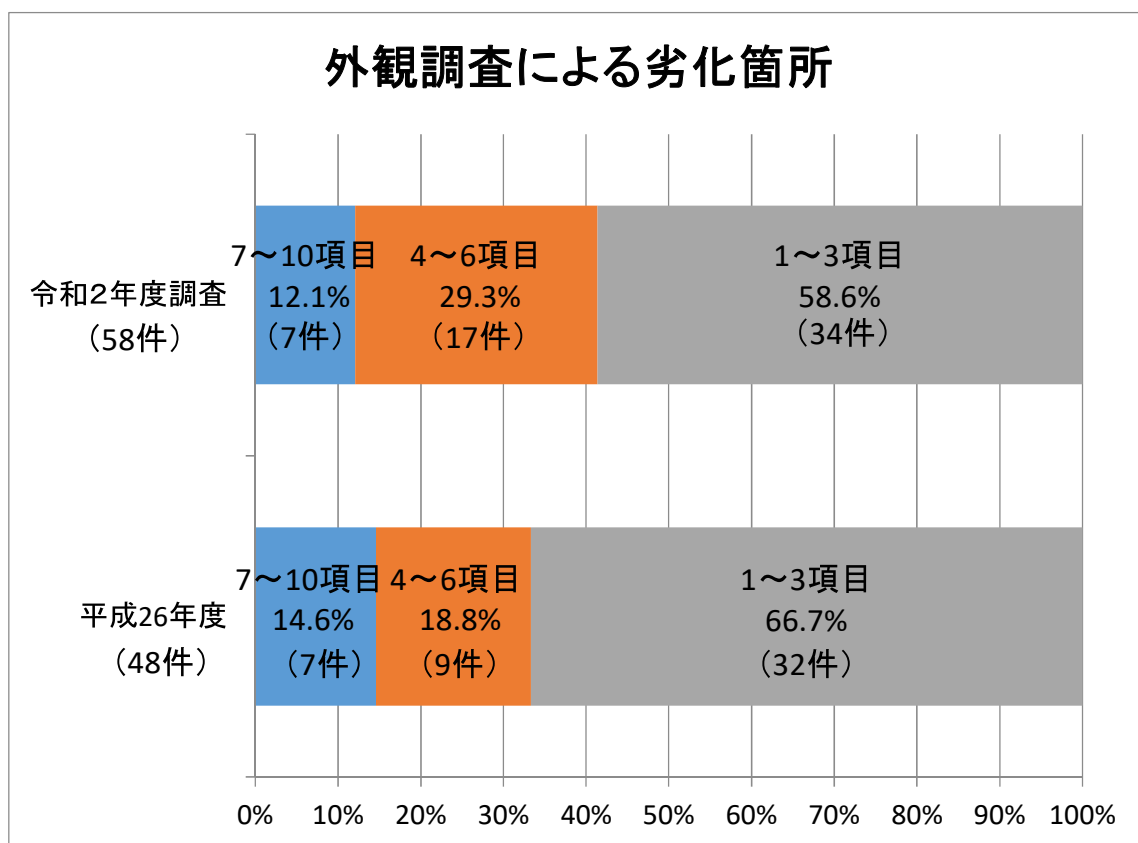
図 4-2 外観調査の劣化箇所

劣化傾向等が顕著な項目は、「外壁や柱、梁等にひびの有無」及び「外壁や柱、梁等のコンクリートの欠け、剥がれの有無」であった。

平成 26 年度からの比較として、全項目について劣化している割合が増加している。
