68 アージ島海域 第1回調査(令和元年5月29日実施)

68 アーヅ島

第2回調査(令和元年12月6日実施)

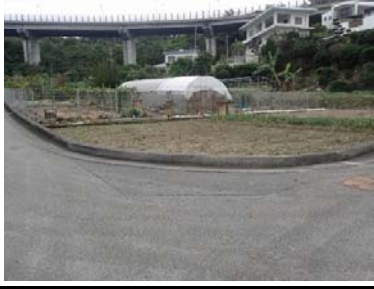
- ⑪,⑫ 昨年度と比べ変化はなく、農地に構造物やマルチングによる赤土等流出防止対策が確認された。

⑫ 昨年度の状況

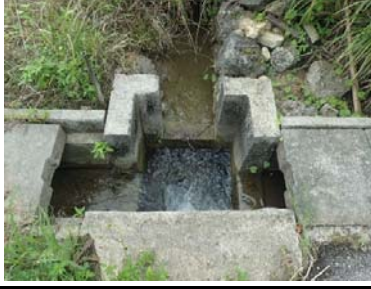
- ⑬ 調査区域中央付近において、集水柵が確認された。

⑬ 集水柵の状況

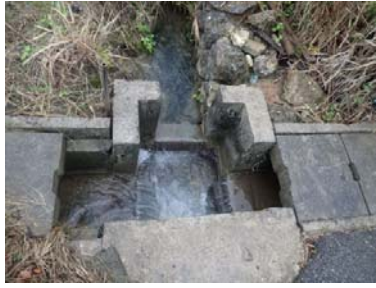
⑫ 集水樹の状況

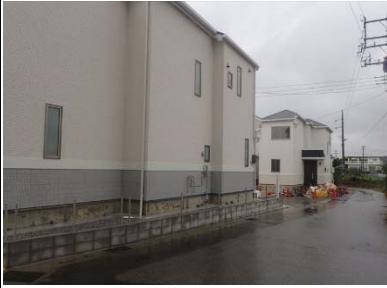
⑬ 宅地造成地の状況
(流出なし)

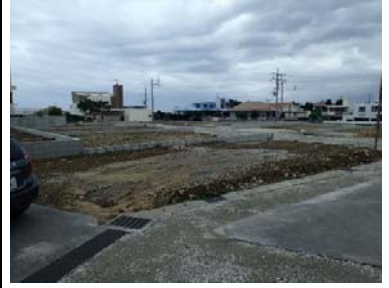
⑬ 前回の状況
