#### 4.4 陸域調査結果

#### 4.4.1 調査結果概要

表 4.4-1 懸念される主な流出源と対策方法案

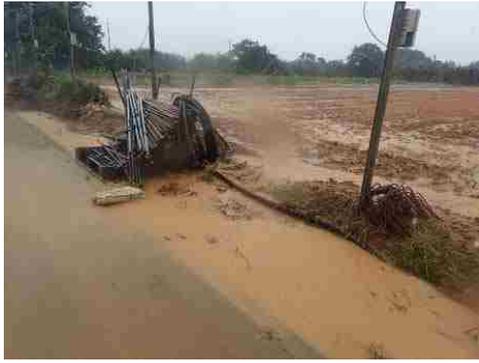
大井川(今帰仁村)河口 裸地から濁水流出  
(今年度(H31 年度))

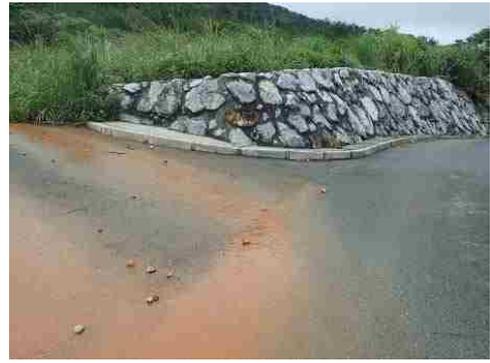
大小堀川河口 農地からの流出痕  
(今年度(H31 年度))

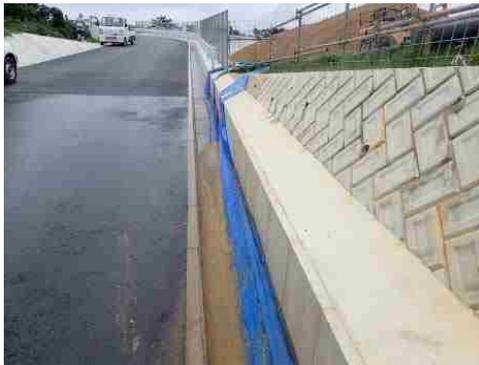
屋嘉田潟原 造成地から流出する濁水  
(今年度(H31 年度))

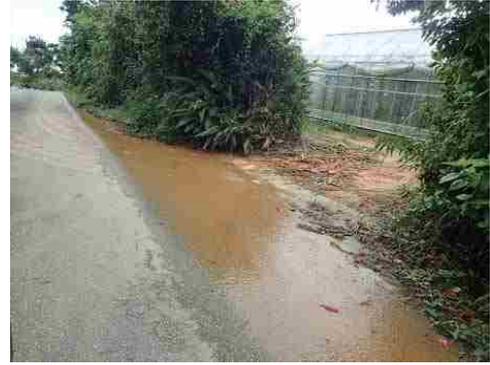
屋嘉田潟原 農地からの流出痕  
(今年度(H31 年度))

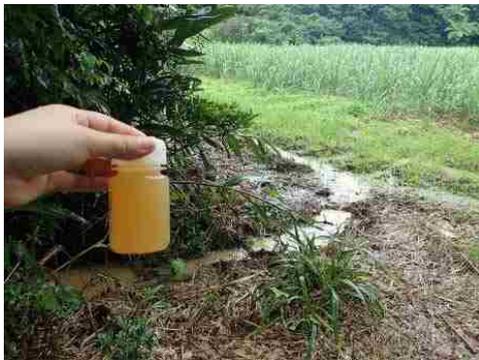
平良川河口 農地から流出する濁水  
(今年度(H31 年度))

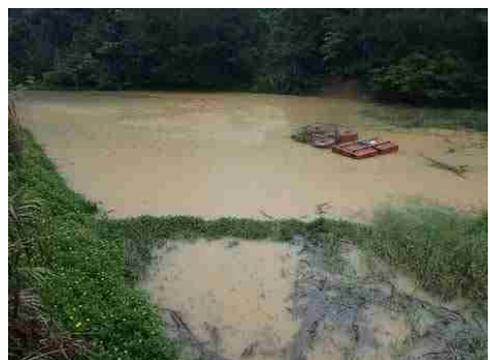
平良川河口 砂防ダム直上の滞留泥分が巻き上がる様子  
(今年度(H31 年度))

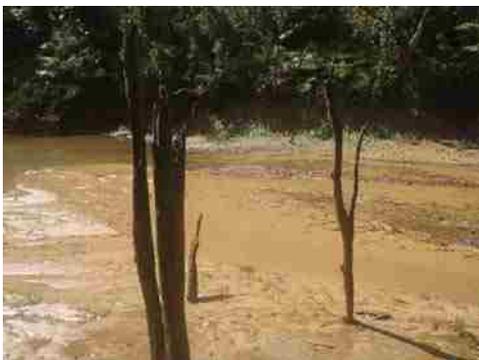
慶佐次川河口 砂防ダム直上の上部の泥と滞留水  
(H27 年度)

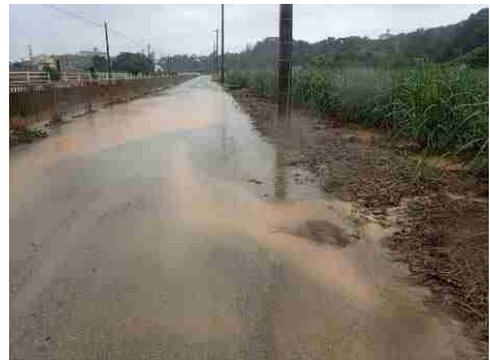
漢那中港川河口 農地からの濁水流出  
(今年度(H31 年度))

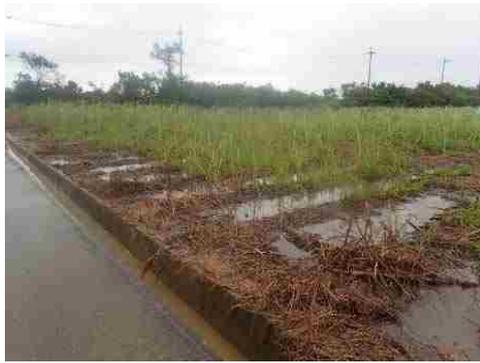
池見地先 農地からの濁水流出  
(今年度(H31 年度))

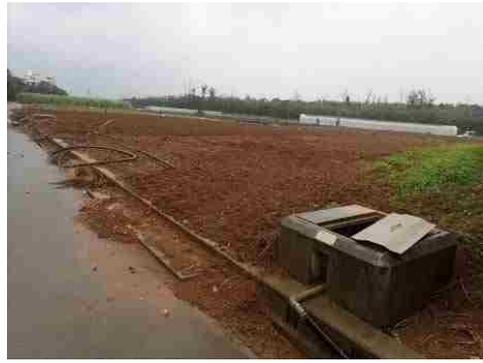
大度海岸 裸地農地  
(今年度(H31 年度))

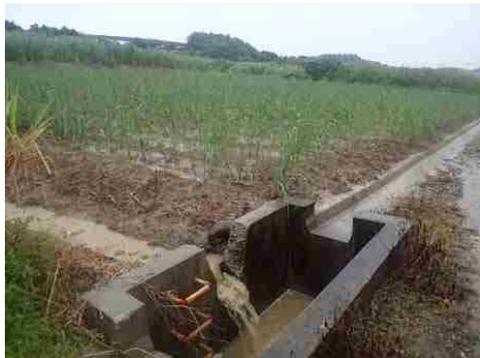
真謝川河口 農地からの濁水流出  
(今年度(H31 年度))

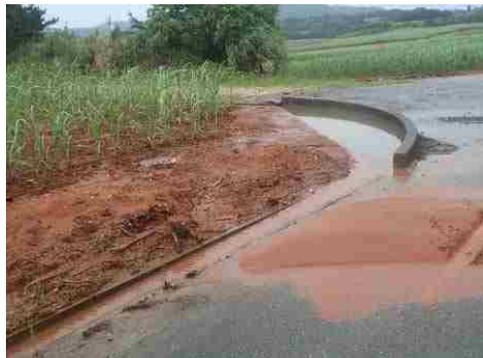
儀間川河口 農地からの流出痕  
(今年度(H31 年度))

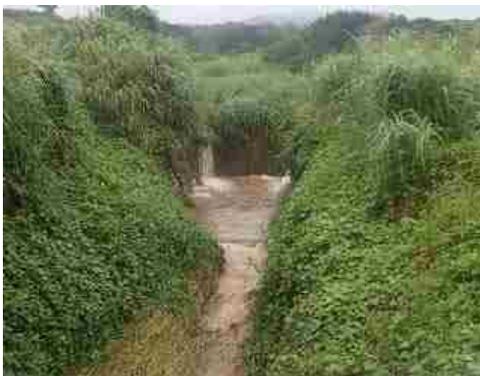
儀間川河口 沈砂池からの濁水流出  
(今年度(H31 年度))

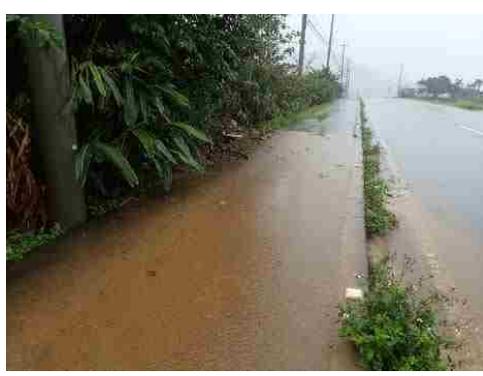
大浦川河口 農地からの濁水流出  
(H30 年度)

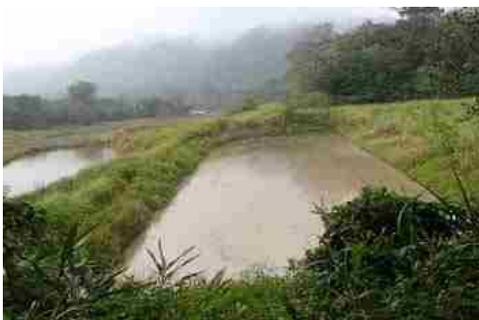
川平湾 濁水が滞留する水田  
(今年度(H31 年度))

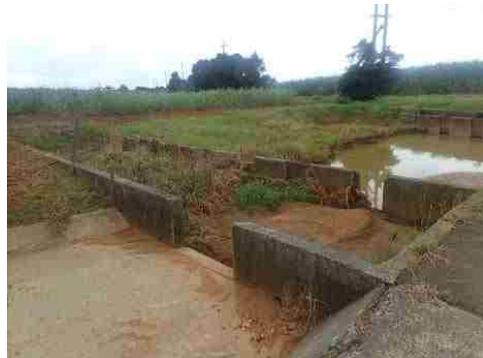
崎枝湾 集水柵に土砂堆積  
(今年度(H31 年度))

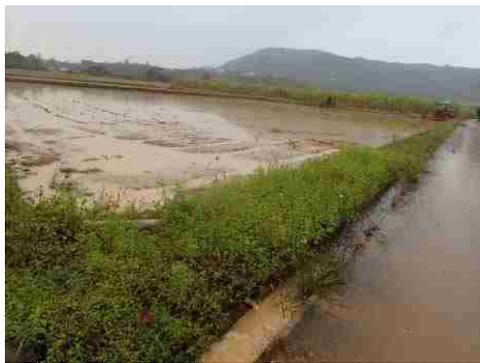
崎枝湾 水田から濁水流出  
(今年度(H31 年度))

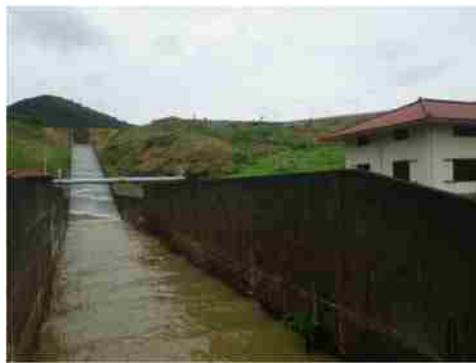
名蔵湾 名蔵ダムからの濁水流出  
(H25 年度)

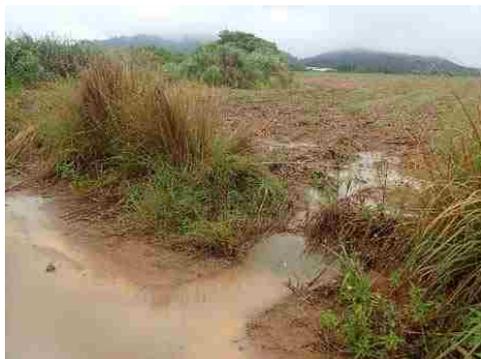
白保海域 農地から濁水流出  
(今年度(H31 年度))

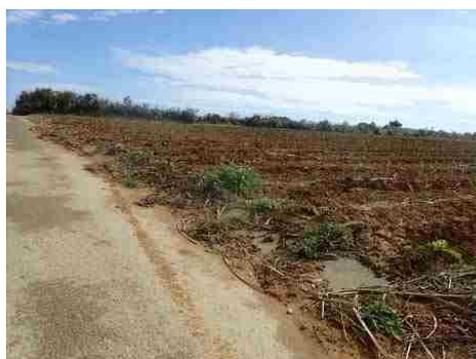
宮良川河口 裸地農地  
(今年度(H31 年度))

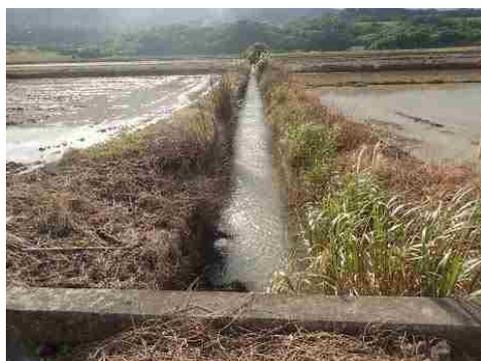
宮良川河口 水田から濁水流出  
(H30 年度)

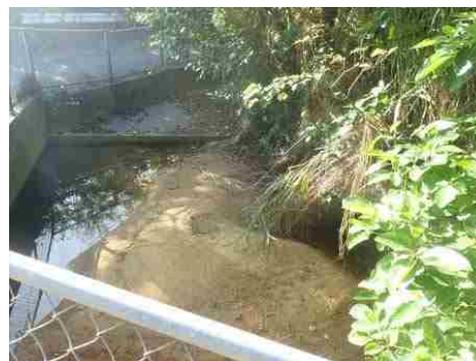
野崎川河口 集水樹に土砂が堆積  
(今年度(H31 年度))

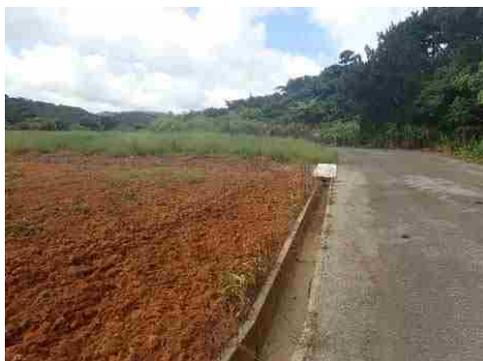
野崎川河口 裸地農地  
(今年度(H31 年度))

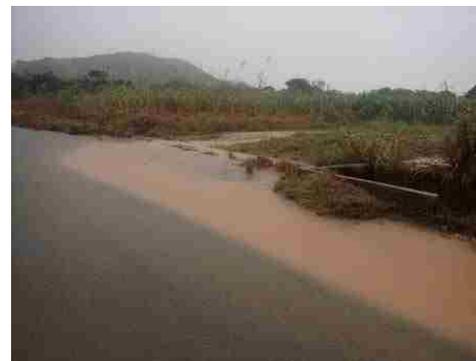
嘉弥真水道 農地から濁水流出  
(H30 年度)
