90 名蔵湾

第1回調査(令和元年6月17日実施)

95 白保

94 宮良川河口

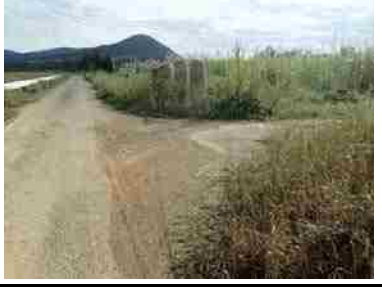
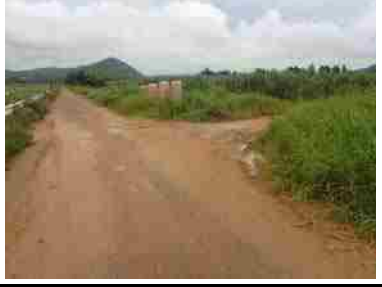
⑩ サトウキビ畑から道路へ赤土等の流出痕状況	⑩ 前回の状況	⑪ 農地から道路へ赤土等の流出痕状況

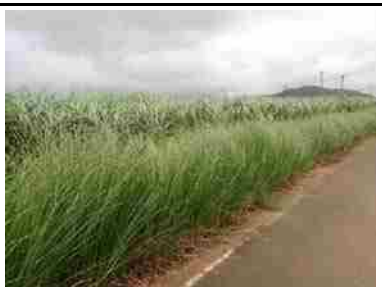
⑫ サトウキビ畑から道路へ赤土等の流出痕状況	⑫ 前回の状況	⑬ マルチングによる赤土等流出防止対策

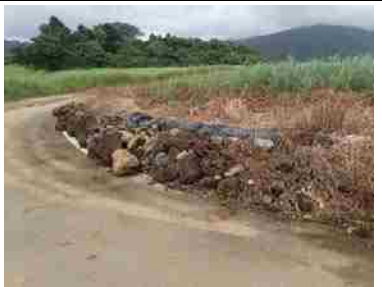
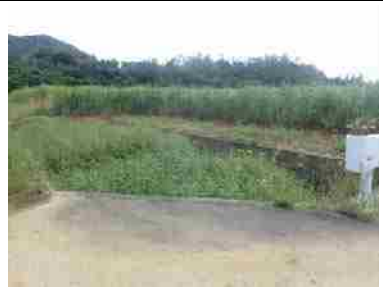
⑭ ベチバーによるグリーンベルトの状況	⑭ 前回の状況	⑮ 石積みによる赤土等の流出防止対策

⑮ 前回の状況	⑯ 集水樹の状況(若干の濁り)	⑰ 集水樹の状況

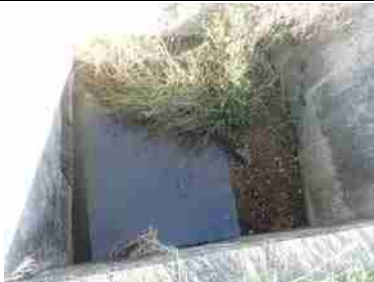
- ⑯ 流域内南西側において、集水柵が確認された。柵内には濁りが確認されたが、接続する水路に濁りは無かった。
- ⑰ 南側支川中流域において、集水柵が確認され、濁りは確認されなかった。しかし、集水柵に続く水路には隣接したサウキビ畑から流出した赤土等が堆積しており、強い降雨時には大量の土砂が集水柵に流れ込むことが予想される。
- ⑱ 流域内中央において、集水柵が確認された。調査時には水田からの流れ込みは無かったが、柵内には若干の土砂の堆積が確認された。

<p>⑱ 集水桝の状況</p>

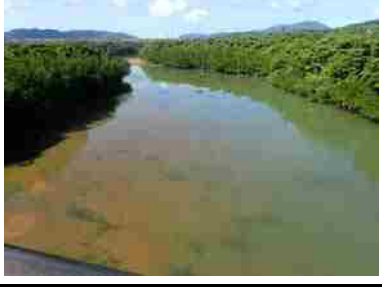
- ① 河口域において、濁りは確認されなかった。
- ② 河川中流域において、若干の濁りが確認され、濁度は1.8(度)であった。
- ③ 河川中流域において、若干の濁りが確認され、濁度は2.4(度)であった。
- ④ 北側支川上流にある真栄里ダムにおいて、放水が確認されたものの、濁りはなかった。
- ⑤ 北東側支川にある底原ダムにおいて、放水は確認されなかった。
- ⑥ 河川上流域において、若干の濁りが確認され、濁度は13.8(度)であった。

① 河口域の状況 (濁りなし)	① 河口域の状況 (濁りなし)	② 河川中流域の状況 (濁り少)

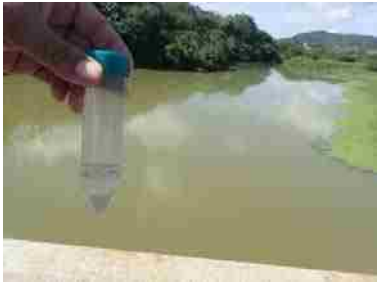
② 採水の状況 (濁度1.8(度))	③ 河川中流域の状況 (濁り少)	③ 採水の状況 (濁度2.4(度))

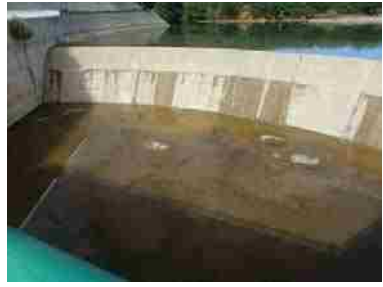
④ 真栄里ダムの状況 (放水有り、濁りなし)	④ 真栄里ダムの状況 (放水有り、濁りなし)	⑤ 底原ダムの状況 (放水なし)

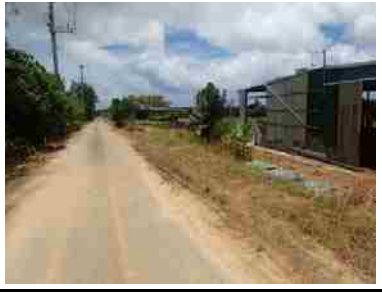
⑯ 牧場の状況 (牧場からの直接流出なし)	⑯ 前回の状況
