## 15 慶佐次川河口

15 慶佐次川河口

第1回調査(令和元年6月14日実施)

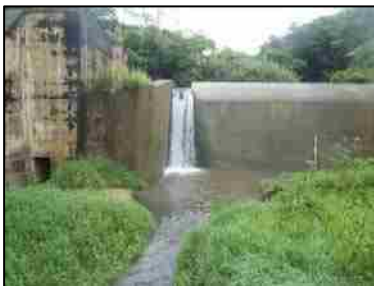
②河川中流域の砂防ダム

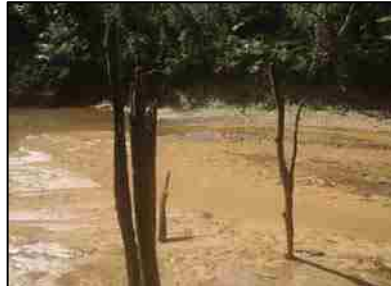
本流域は、慶佐次川を主とする流域であり、沖縄本島北部の東村に位置する。河川中流域には、農地が広がっており①、パイナップルやサトウキビや観賞用植物が栽培されている(①)。また、その上部においては河川に砂防ダムが設置されている(ヒアリング等の情報収集により)(②)。砂防ダム上部には泥が堆積しており、降雨時には流出源となる可能性がある。河川上流域付近には、沖縄産業開発青年協会による農地がある。この農地からの流出は、下流にある②の砂防ダムに貯留されると考えられる。

②砂防ダム直上の滞留泥

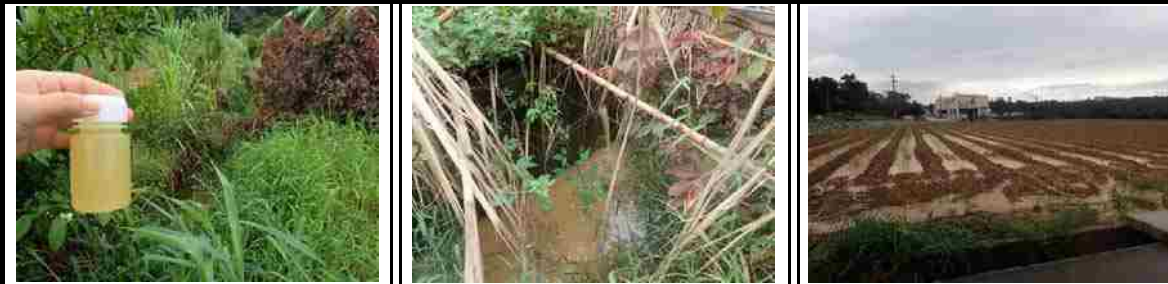
| ⑨ 流域内中央付近において、キク畑から側溝へ濁水が流出しており、濁度は324.0(度)であった。 |

⑨ 採水の状況  
(濁度324.0(度))

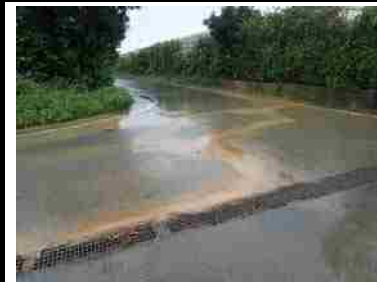
| ⑪ 流域内北西側において、農地から道路や側溝へ赤土等の流出が確認された。 |

⑪ 農地から道路へ赤土等の流出状況

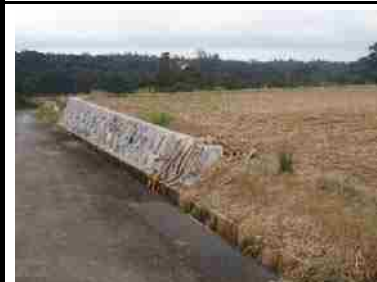
| ⑬ 流域内西側の裸地において、勾配修正による赤土等の流出防止対策が確認された。 |

⑬ 勾配修正による赤土等の流出防止対策

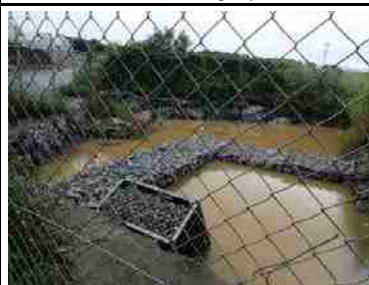
| ⑯ 流域内西側において、沈砂池が確認された。オーバーフローしており、濁度は29.2(度)であった。 |

⑯ 沈砂池の状況  
(オーバーフロー有り)

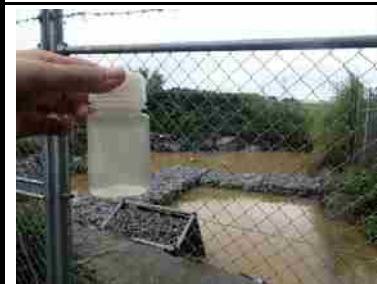
⑯ オーバーフローの状況  
(濁度29.2(度))

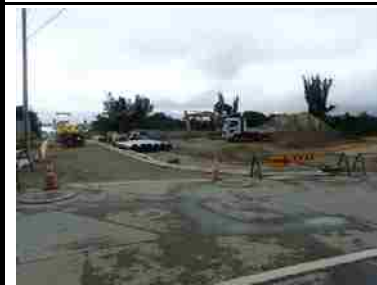
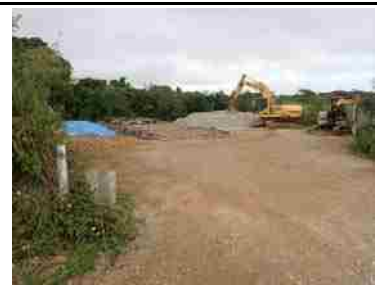
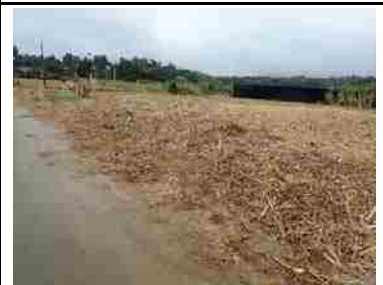
⑪ 道路整備工事の状況

⑫ 水質保全対策工事の状況

⑬ 赤土等流出防止条例に係わる表示

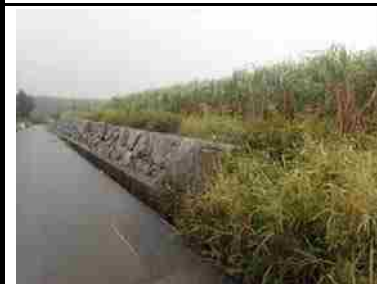
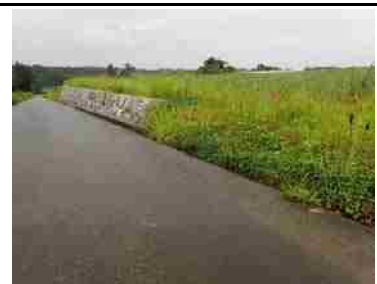
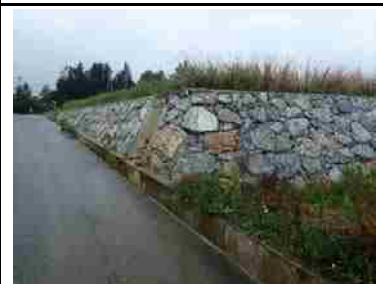
⑬ 工事現場の状況

⑭ マルチングによる赤土等の流出防止対策

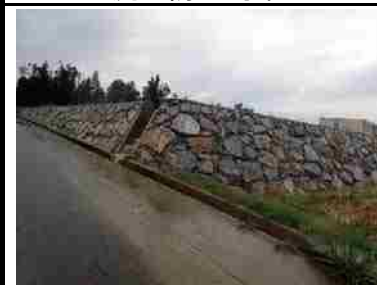
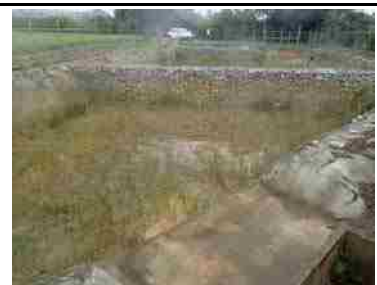
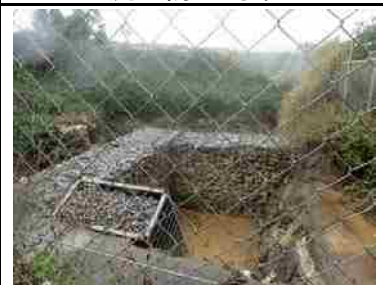
⑮ 勾配修正による赤土等の流出防止対策

⑮ 前回の状況

⑯ 勾配修正による赤土等の流出防止対策

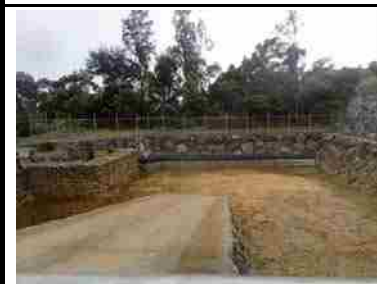
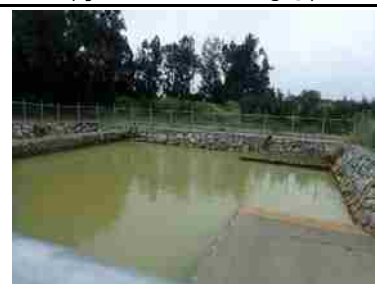
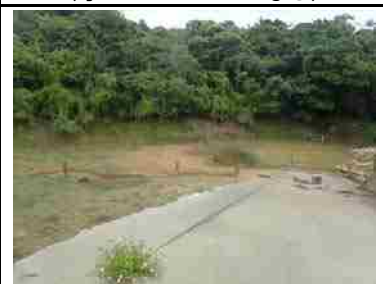
⑰ 沈砂池の状況  
(オーバーフローなし)

⑱ 沈砂池の状況  
(オーバーフローなし)

⑲ 沈砂池の状況  
(オーバーフローなし)
