基礎調査最終報告

令和4年 3月28日

第32軍司令部壕保存・公開検討委員会

目次

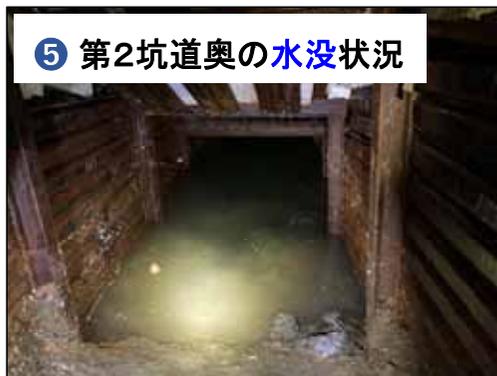
⑤ 第2坑道奥の水没状況

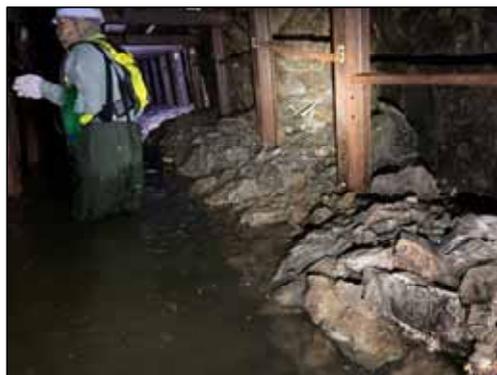
④ 第2坑道の湛水状況

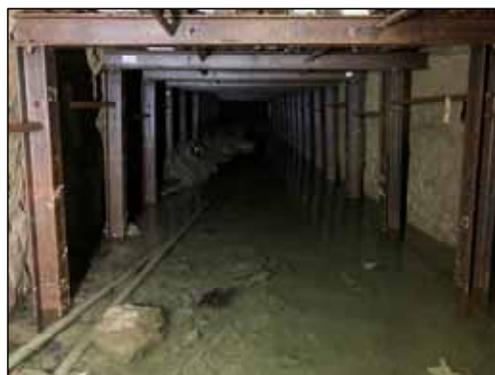
③ 第3坑道の湛水状況(2)

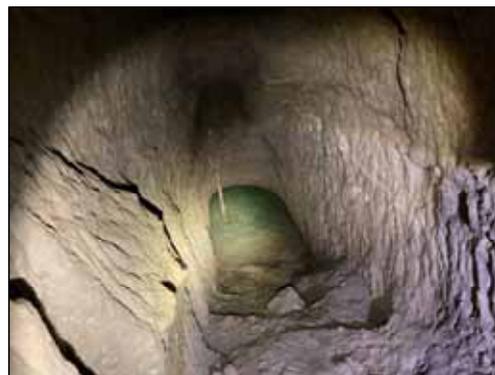
② エンジニアリングトンネルの水没状況

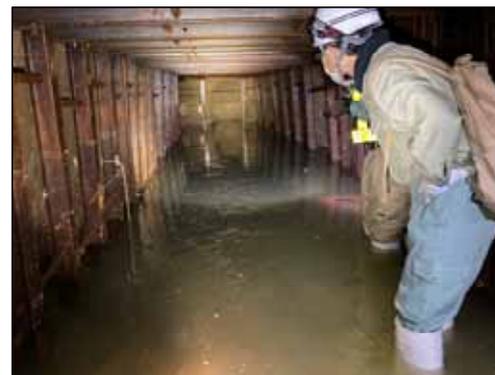
令和3年7月と8月に、坑道内部の現地踏査及び坑道内レーザー測量を実施したところ、**第2・第3坑道において湛水または一部水没している状況が確認された**。7/20～7/24に発生した台風6号による**大雨(5日間で約300mm)**により、この湛水または一部水没が生じたと推察される。

① 第3坑道の湛水状況(1)

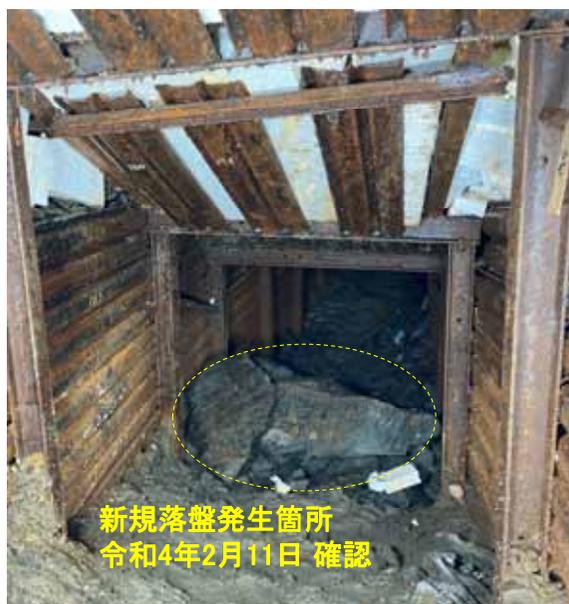
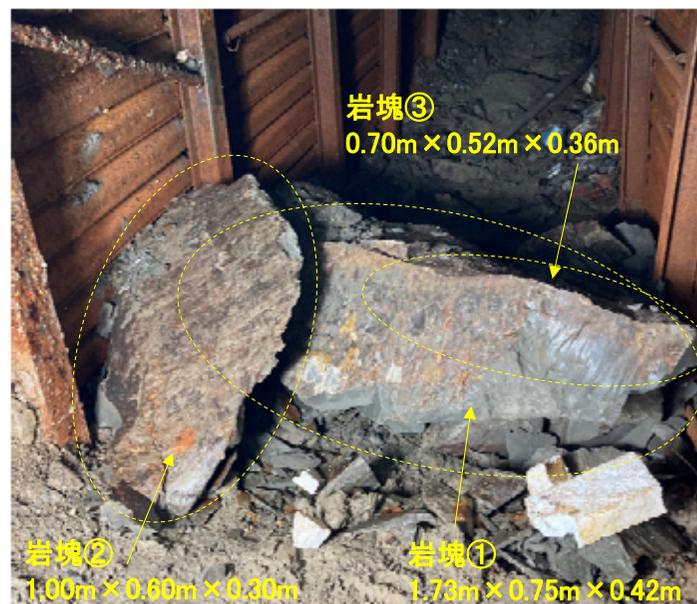
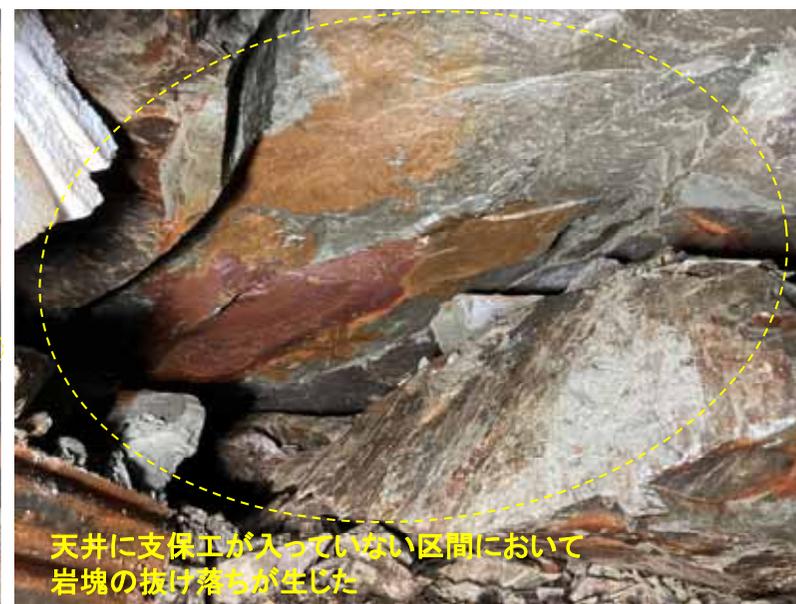
令和4年2月11日に壕内の点検調査を実施したところ、第2坑道において比較的規模の大きな落盤が生じていることを確認した。坑道の天井部分に支保工が施されていない泥岩区間において、岩塊が抜け落ちるタイプの落盤が発生していた。幸いなことに、坑道閉塞には至らず、迂回坑道まで入坑可能な状態が維持されていることを確認した。
