# 詳細調査の中間報告等について

# 第32軍司令部壕詳細調査の中間報告について

1. ボーリング調査中間報告

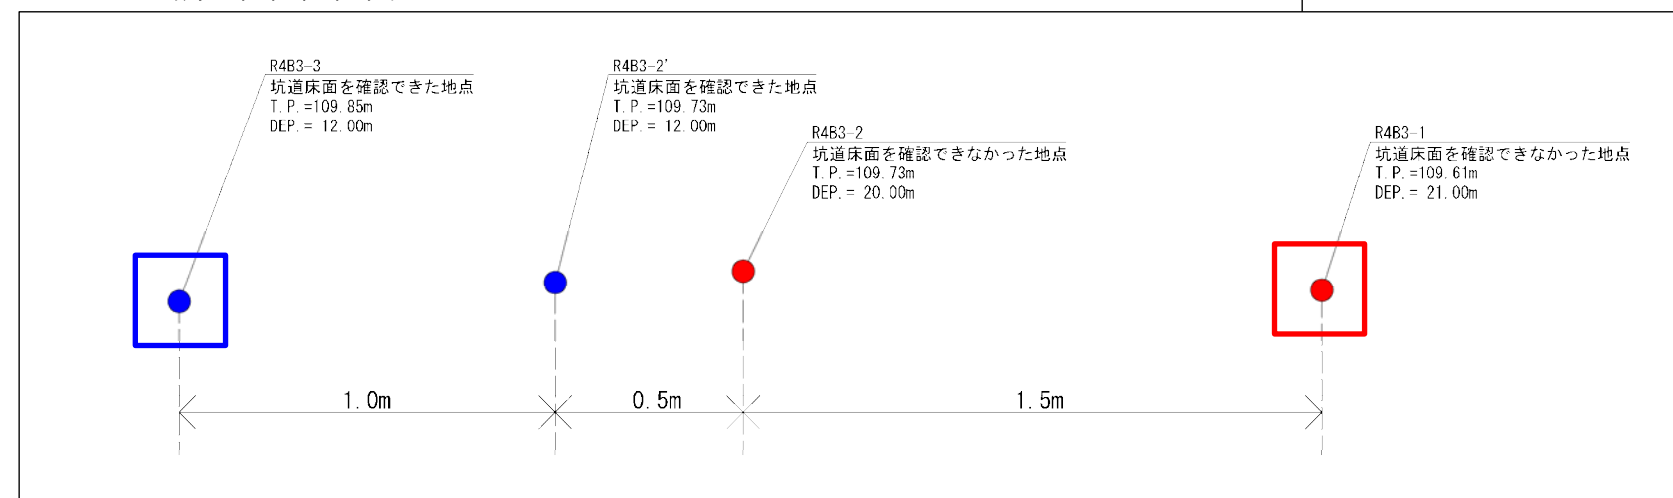
図4 測線3におけるボーリングコアの比較

測線3において坑道床面を確認できたR4B3-3孔と坑道床面を確認できなかったR4B3-1孔のボーリングコア写真を以下に整理し、主な特徴を記載した。

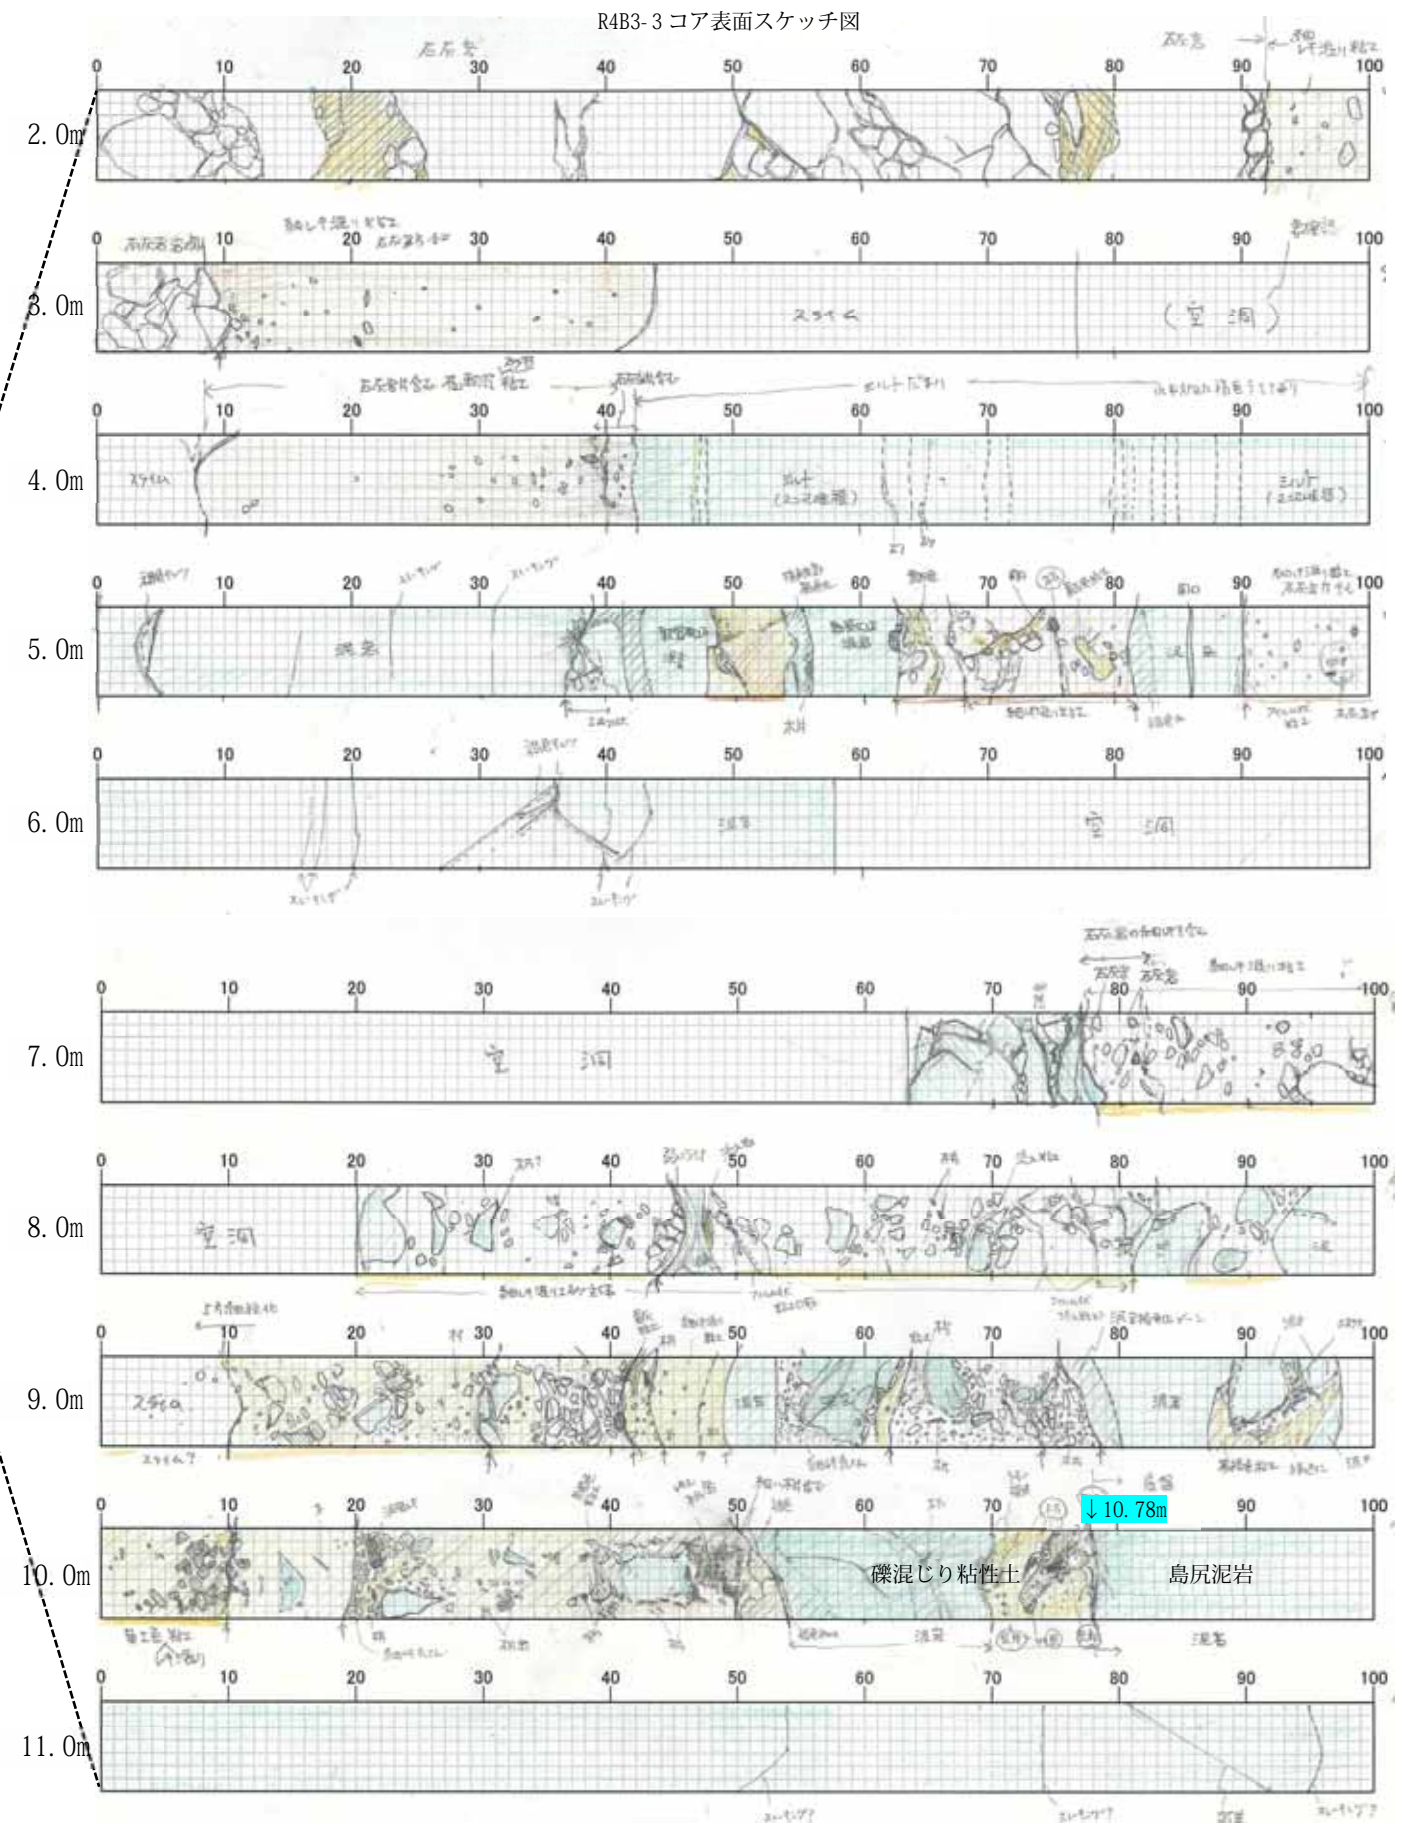
図 6 R4B3-3 孔のボーリングコア写真とボーリングコアの観察スケッチ図

地質分布状況は、上位から舗装及び埋土（礫混り粘性土）、琉球石灰岩、一部空洞を含む礫混り粘性土、島尻泥岩が出現した。深度約11m付近において、人工的に改変されたと判断される地層と天然の泥岩層との地層境界を確認することができ、当該深度を坑道床面であると評価した。
