# 3. 維持管理点検における変状・変位

## 3-1. 落石・落盤の形態

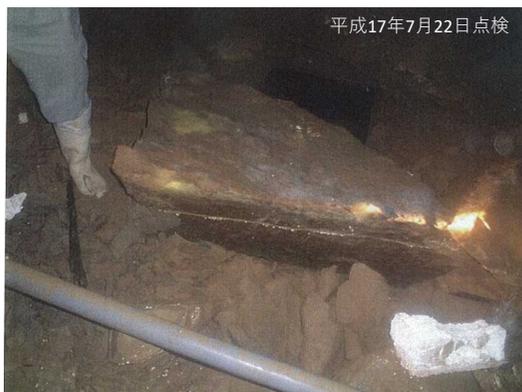
写真II-3-1 規模の大きい泥岩の落盤（第2・第3坑道交差部）

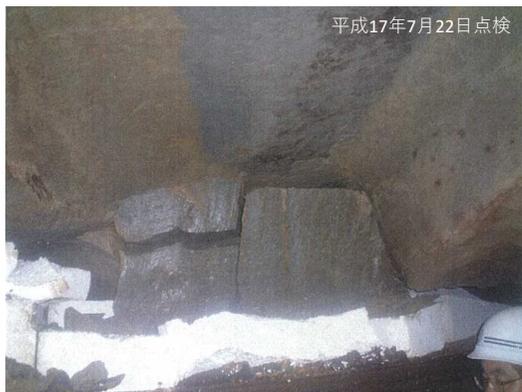
写真II-3-2 同上の天端部

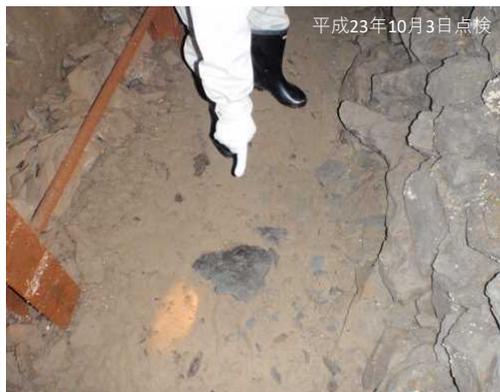
写真II-3-3 30cm大の薄皮状岩塊剥離落下（第2坑道交差部）

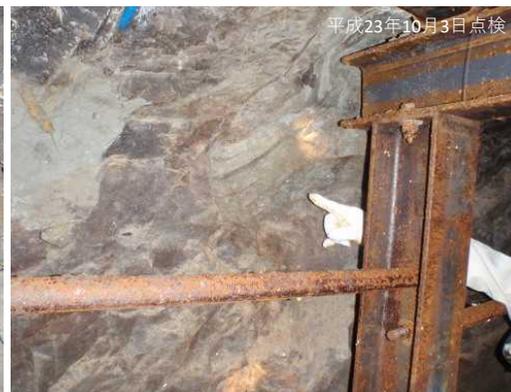
写真II-3-4 同左の剥離部（第2坑道）

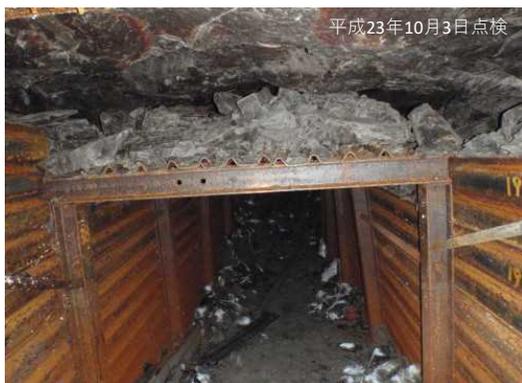
写真II-3-5 天端部に落石が上載（第2坑道）

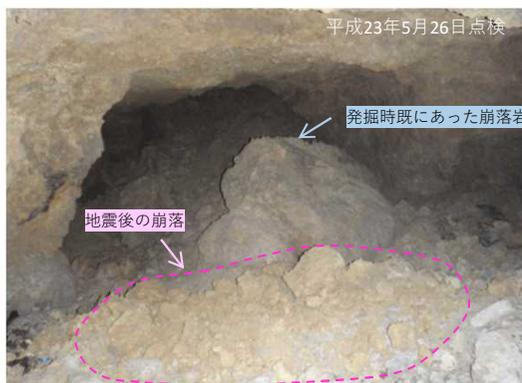
写真II-3-6 琉球石灰岩の崩落（H22.2.27の地震後）

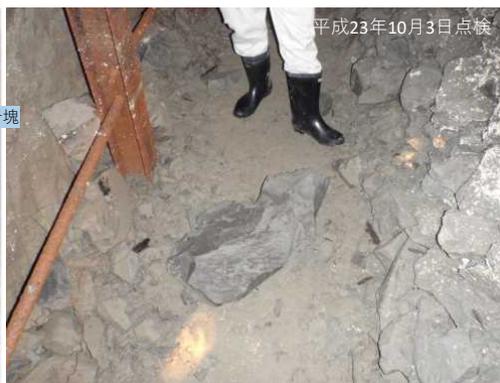
写真II-3-7 65cm大の落石（第2坑道）

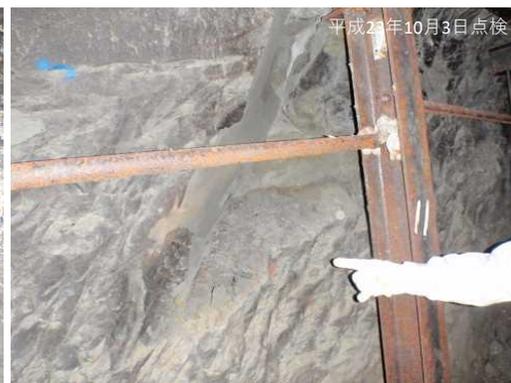
写真II-3-8 同左の側壁崩壊部（第2坑道）

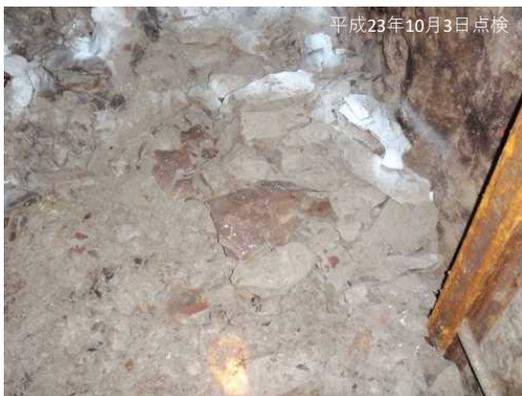
写真II-3-9 天端より40cm、30cm、15cm大の薄皮状岩塊落下

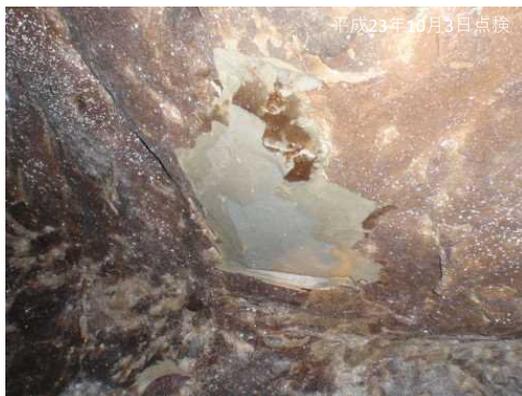
写真II-3-10 同左の剥落部（第5坑道）

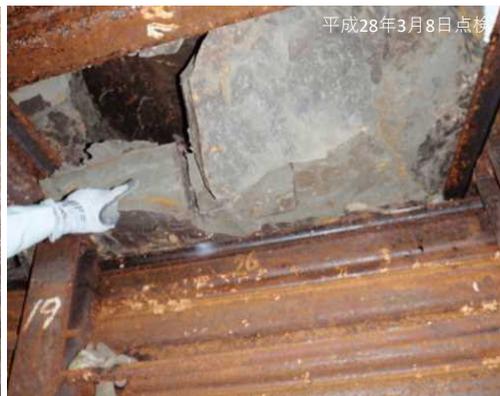
写真II-3-11 天端部に引っかかる大きな岩塊（第2坑道）

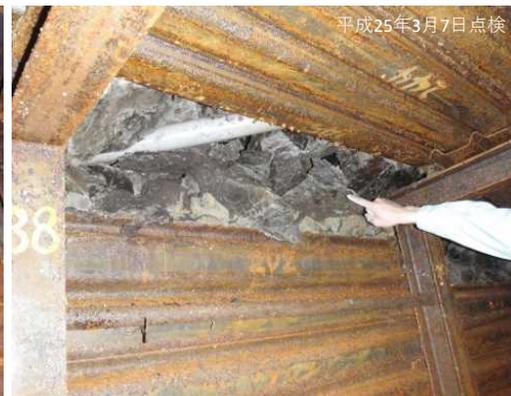
写真II-3-12 天端部に挟まる多数の岩塊（第2坑道）

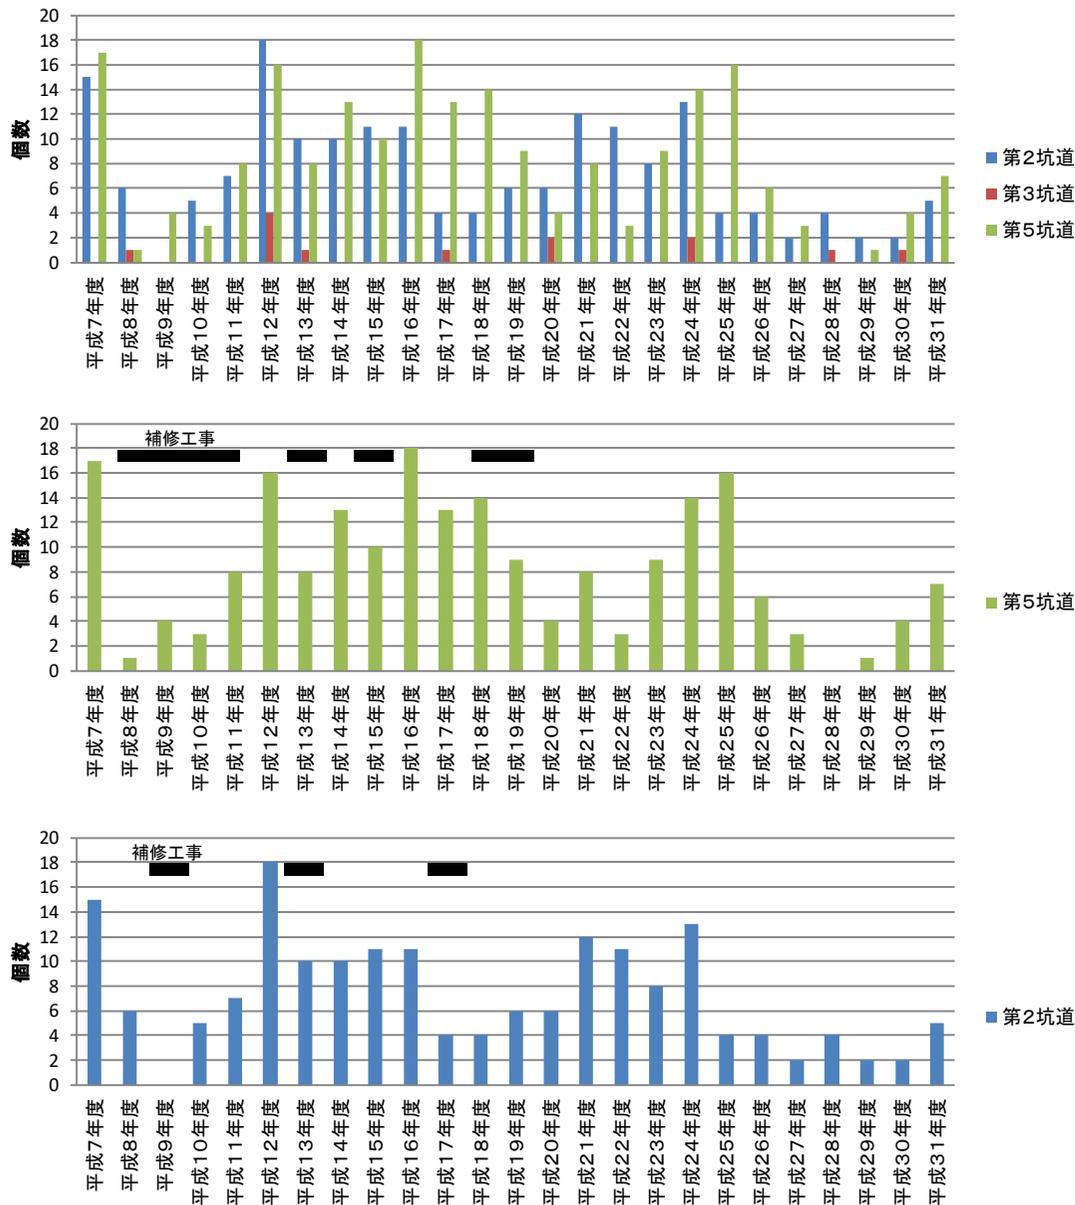
図 Ⅱ-3-1 落石発生頻度の推移

- 平成7年より実施してきた点検において確認された壕内の変状箇所が発生数を坑道別にまとめる。
- 第5坑道、第2坑道の順で落石の発生数が多く、一方で第3坑道はこれらに比較して圧倒的に少ない。これは、第3坑道の大部分が比較的良好な砂岩で構成されていることに起因すると考えられる。

- ▶ 落石や落盤の発生は入坑に対する安全性を損なうばかりでなく、支保工背後の空洞化並びに緩みの拡大につながり、支保工の無力化、坑壁崩壊規模の拡大へとつながる。
- ▶ したがって落石や落盤が発生して天端が空洞になった箇所は、それ以上の緩みの拡大を防止する目的で、早期の補修対策が必要となる。
- ▶ 補修工事ではこのような観点で、EPS（発砲スチロール）ブロックを空洞部に充填し押さえ荷重とする対策工講じている

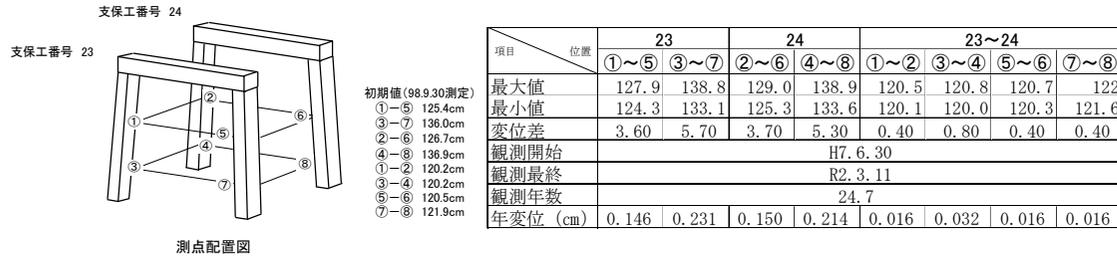
図 II-3-2 第2坑道支保工No.23-No.24の支保工の変位測定位置と累積変位量

- 過去に支保工No.23~24、No.34~35の2箇所において、鋼製支保工の変位状況を確認する目的で点検時に支保工間の距離の計測を行っている。
- 坑道横断方向の①-⑤、③-⑦、②-⑥、④-⑧間では圧縮側の累積変位が確認され、約16年間で最大5.2mmの圧縮変位が確認される。
- No.34~35では最近の変状は累積性が認められないが、No.23~24では③-⑦、④-⑧間で現時点でも年1mm程度の圧縮変位が生じている。
- 坑道方向の①-②、③-④、⑤-⑥、⑦-⑧間では顕著な累積性の変位は認められない。

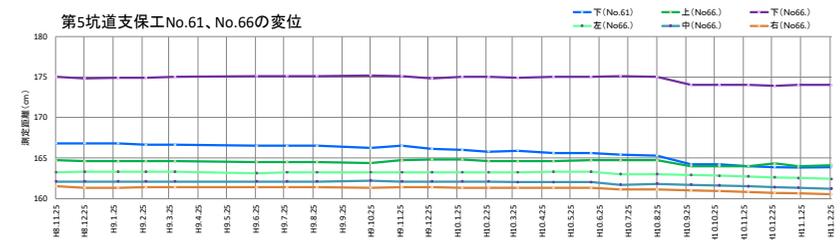
第5坑道支保工No.61、No.66の変位

- 過去に支保工No.61、No.66、No.73~74、No.104、No.137~138の5箇所において、鋼製支保工の変位状況を確認する目的で支保工間の距離の計測を行っている。
- 支保工No.61（下）で3cm/2.26年の変位が生じており、年平均変位は1.33cmと最も大きい。
- その他はいずれも0.58~0.3cm/年と第2坑道比較しても変位が大きい。このことを受けて、平成10年度にコルゲートパイプとコンクリートによる補修対策が行われている。
- 支保工No.137-138の変位状況を見ると累積性のある変位は認められない。

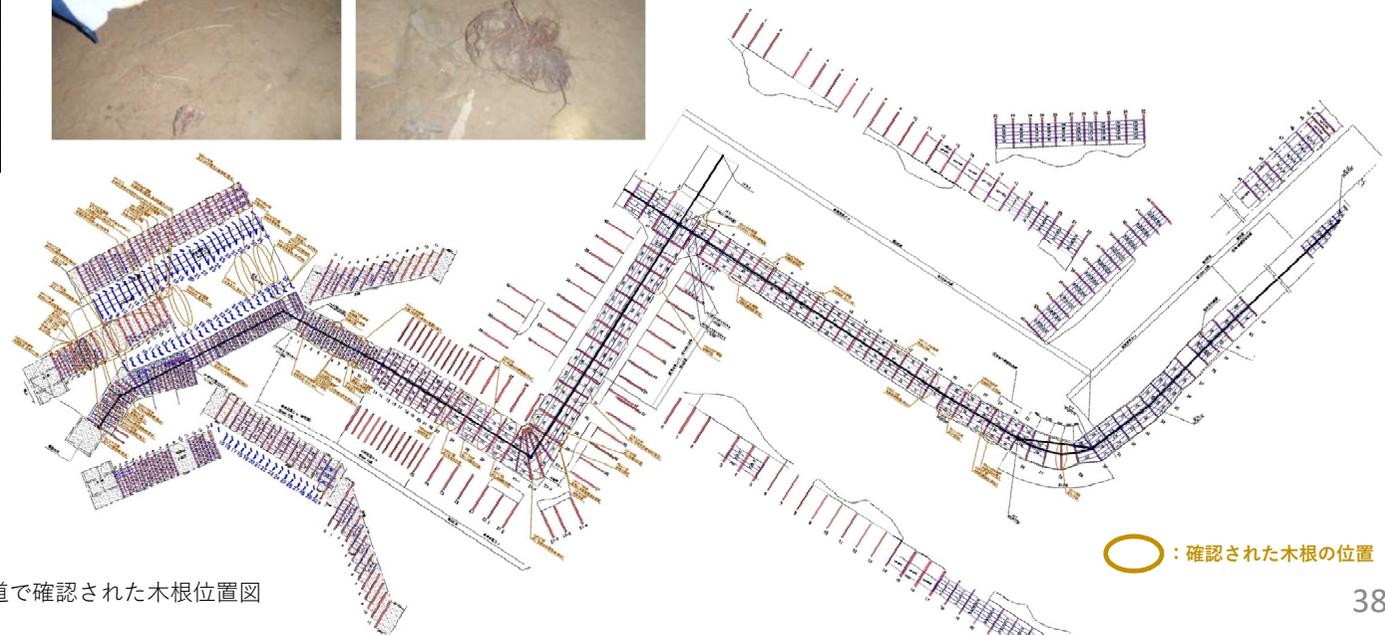
図 II-3-10 進入坑道、第2・第3坑道で確認された木根位置図

- 進入坑道及び第2、第3坑道においては平成20年ごろより、木根の侵入が確認されている。
- 確認した木根はその都度除去を行っているが、根本的な除去は行えていないのが現状である。
- 木根の侵入は最大で18.6mの土被りのある箇所（第2坑道No.21床）で確認されている。
