# ガジュマル

認定番号 10

地上部の衰退度判定（認定番号10）

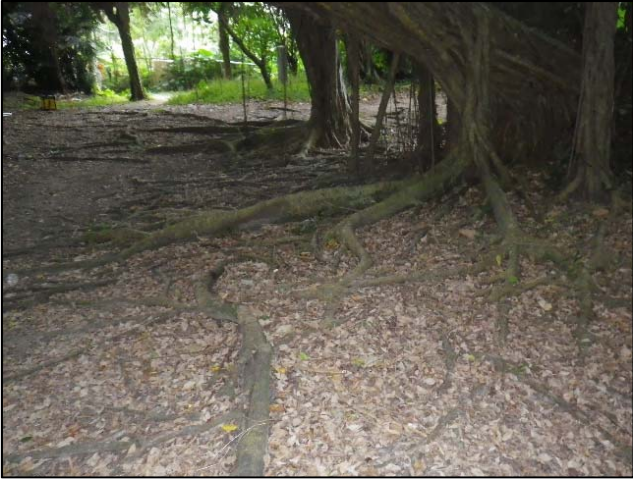
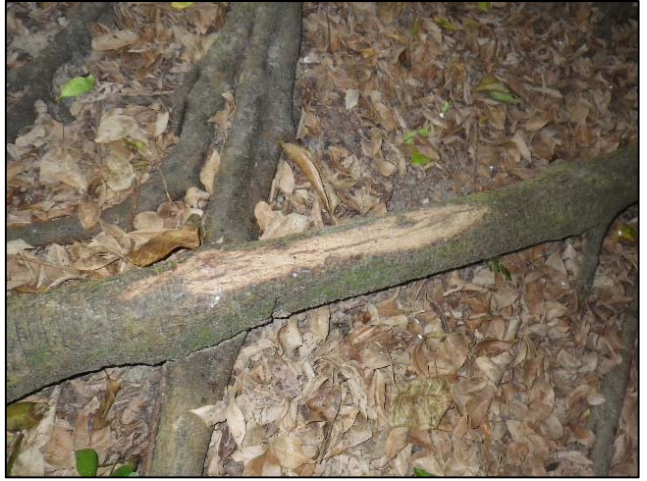
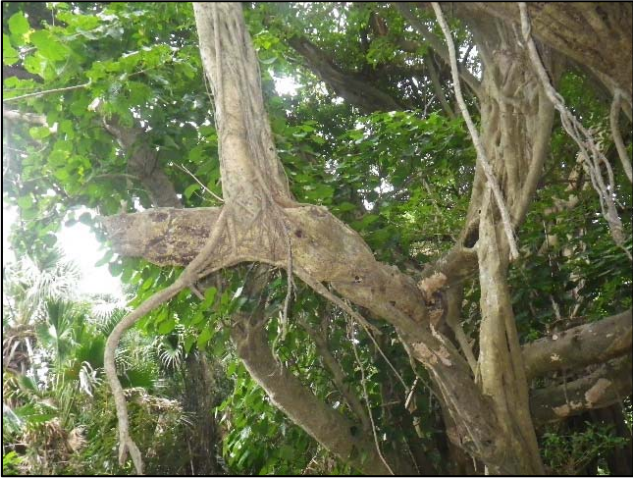
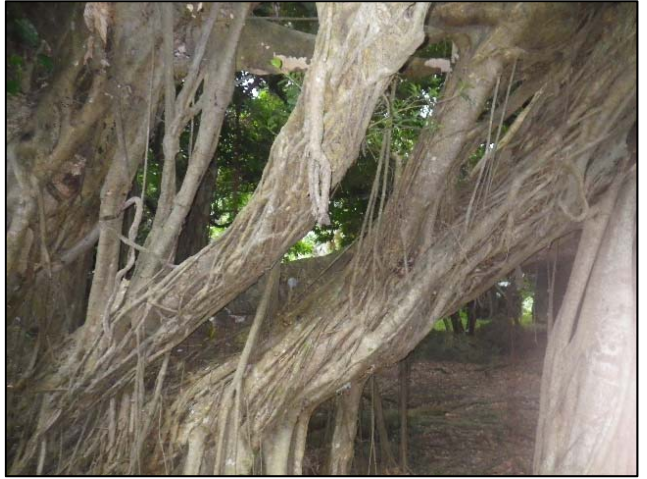
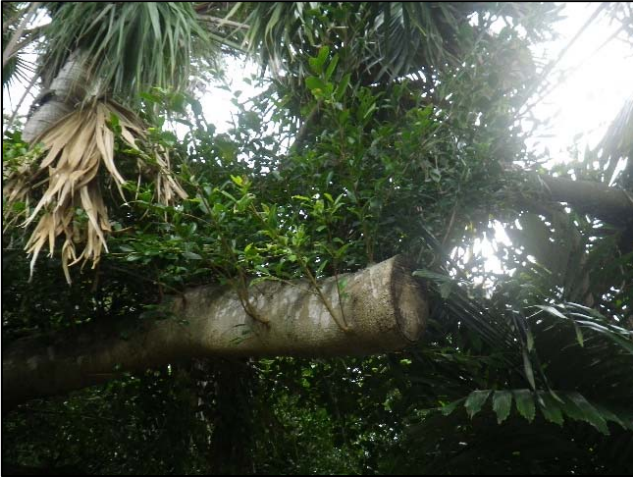
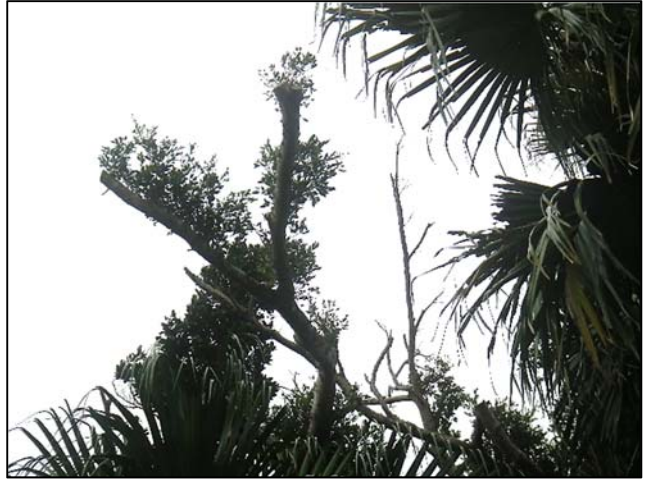
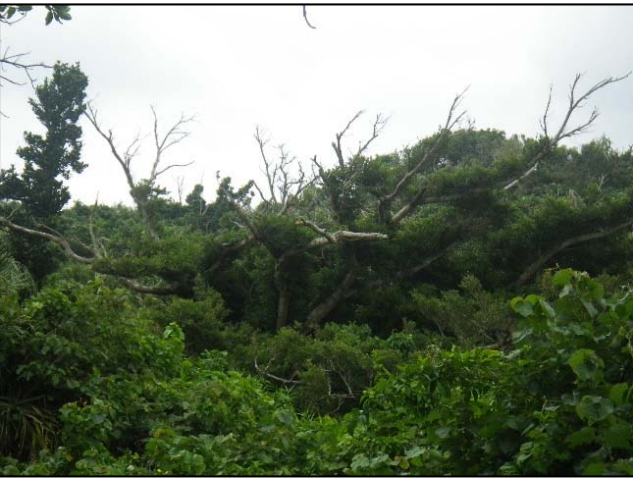
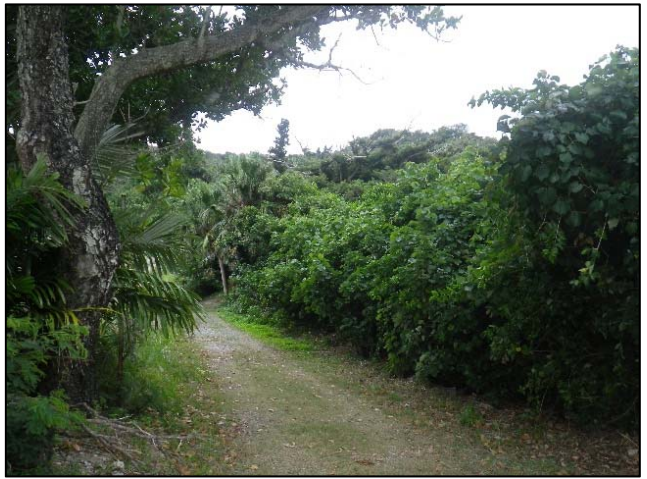
部位	所見	対応
土壌	・表層について、通路は踏圧を受けて固結している。特に本認定木西側の通路奥は踏圧により固結が進んでいる。	・車の侵入禁止を検討する。
根	・人為的な気根の切断が見られる。	・気根は可能な限り育成することが望ましい。
	・踏圧により露出根の傷が少し見られる。	・露出根の保護策を検討する。(踏みつけ禁止の看板を設置し来訪者へ注意喚起を行う等。)
幹	・枯死した幹に気根が巻きついている。	・無し
枝	・東側の太枝と西側の太枝に大きな腐朽が見られるが、腐朽部周辺から気根が伸長し枝を支持している。	・無し
	・梢端の枯れが目立つ。枯れ枝の一部は整枝剪定されている。	・梢端の枯れ枝は強風により落枝する危険があるため除去、または強風時の人の出入りの規制等を検討する。
	・隣地境界部の太枝が途中で剪定されている。剪定痕の巻きこみは見られず、傷口へは腐朽が入っている。	・今後、太枝を剪定する場合は、適切な位置で剪定を行い、傷口に表面殺菌剤の塗布を行うのが望ましい。
葉	・梢端部は潮風害によると思われる枯れや着葉量の少なさが目立つ。	・無し
	・梢端部以外は着葉量、葉の大きさとも問題無し。	・無し
備考	・今後來訪者が増加した場合、踏圧により土壌の固結が進み、露出根の損傷も多くなることが考えられる。その際は木道の設置等の対策を実施することが望ましい。
