幸地河原ハーブ前のデイゴ(夫婦デイゴ)(1)

認定番号 115-1

地上部の衰退度判定（認定番号115-1）

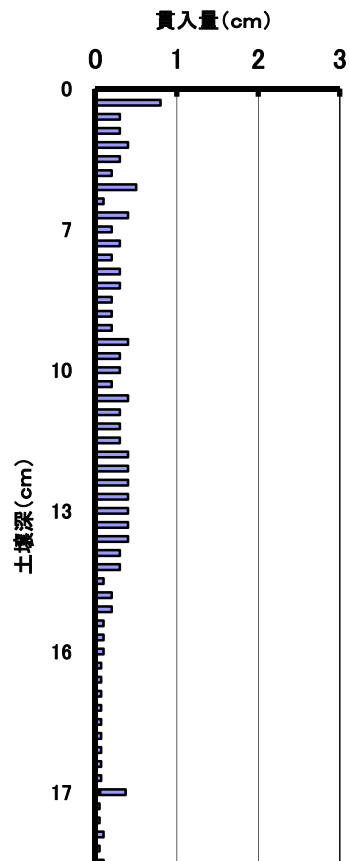
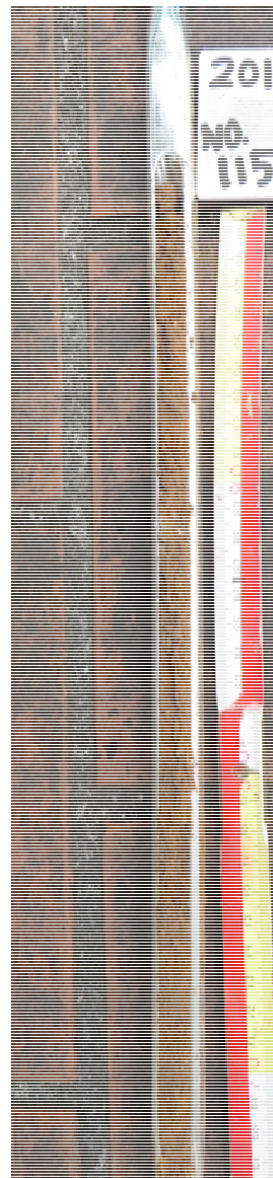
土壤貫入量結果

層位	土壤色	深さ	構造	土性	pH	EC(dS/m)
I	5YR4/4	0-12	—	埴壤土	7.1	7.8
II	5YR3/4	12-22	—	埴壤土		
III	5YR5/4	22-	—	埴壤土

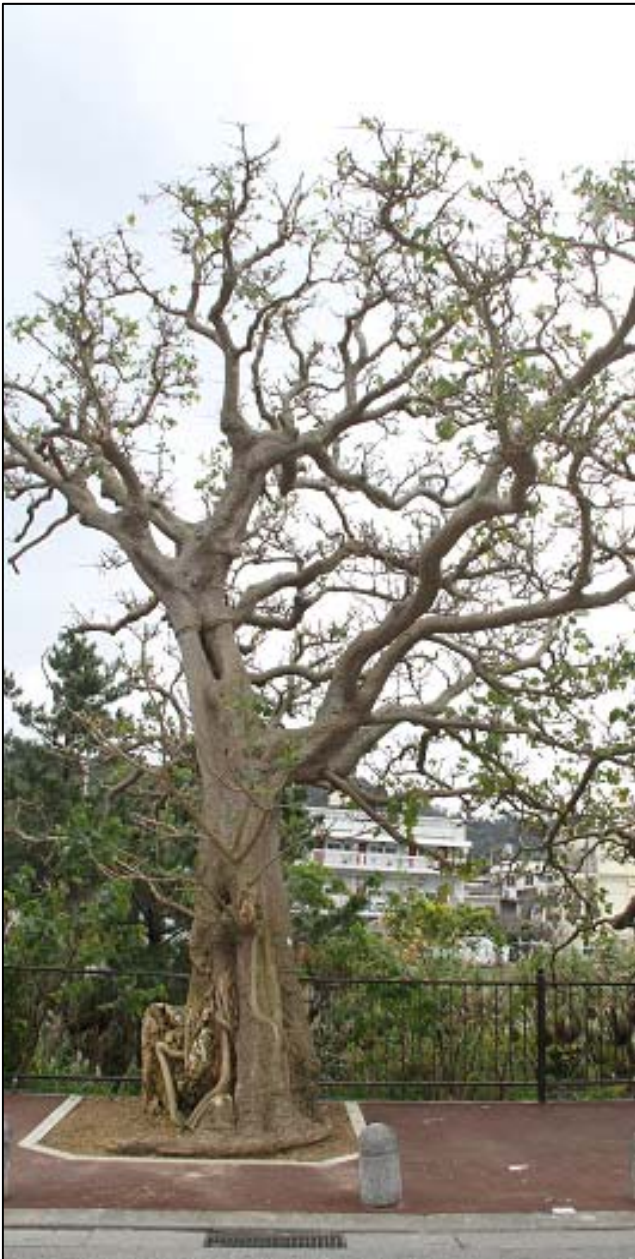
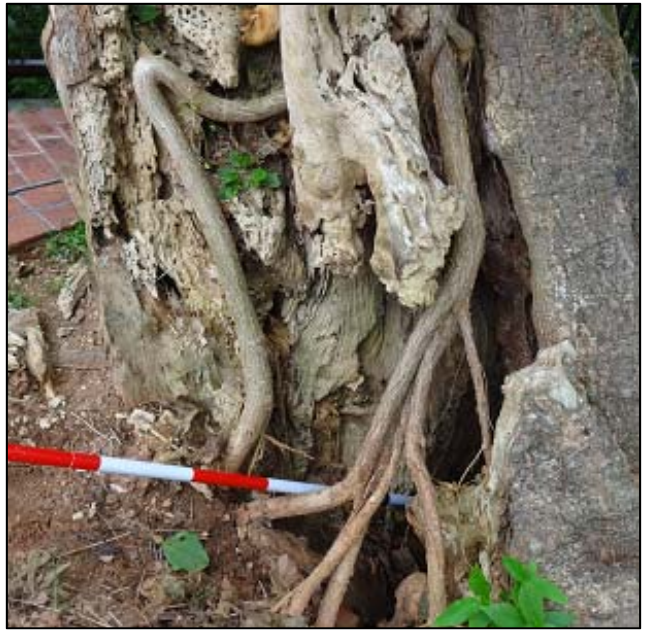
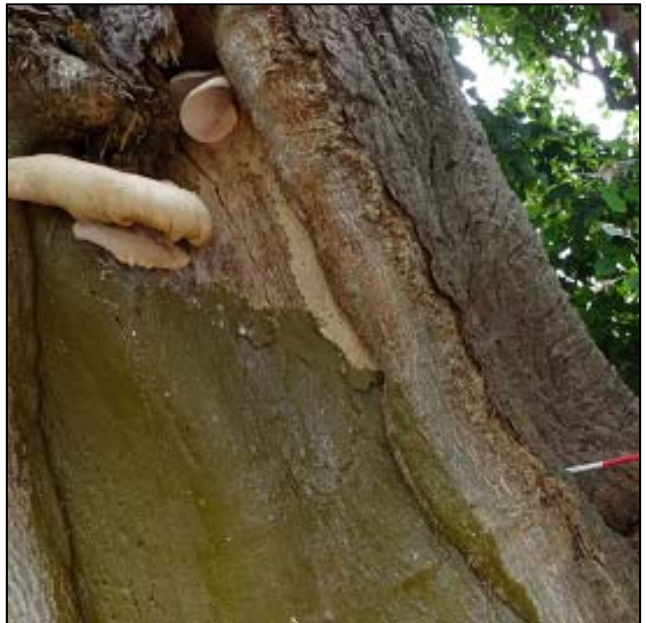
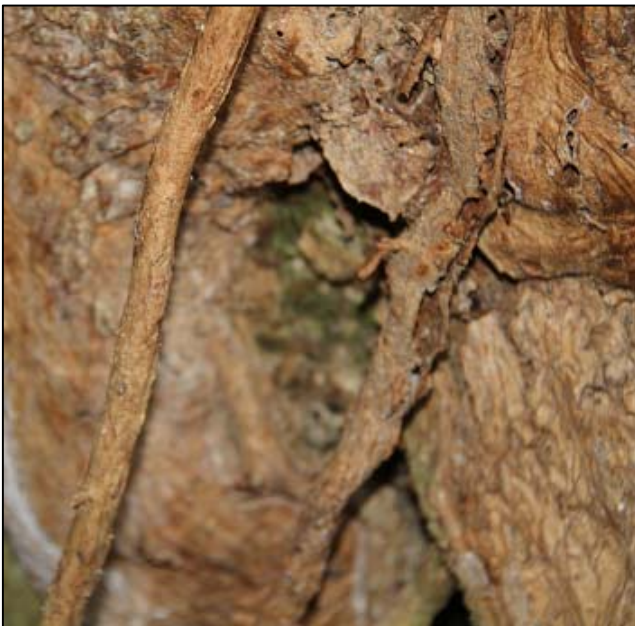
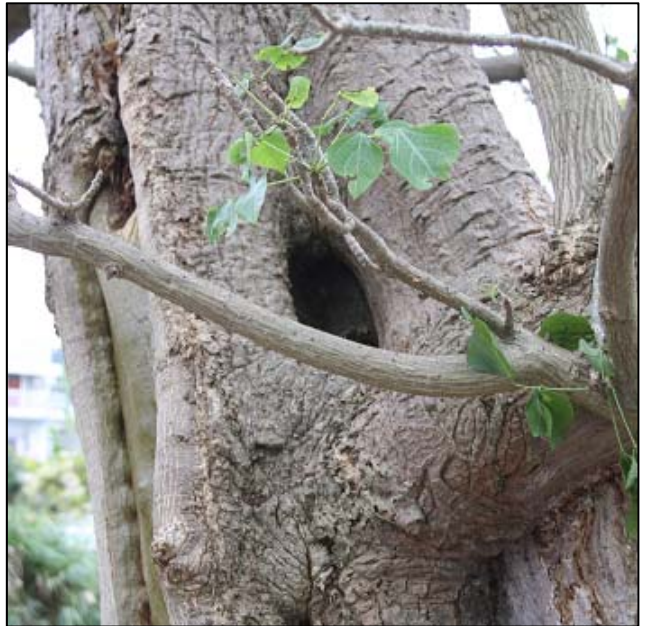
部位	所見	対応
土壌	<ul style="list-style-type: none"> ・歩道に設置された直径 2m のサークルの植枡に生育する。 ・近接する河川改修、道路整備等により枡の外は舗装される。 ・枡は黄色を呈する国頭マージで客土される。土性は埴壤土。土壌深は概ね 15cm と浅い。pH; 7.1、EC:7.8(dS/m)。 ・幹の傾きは根の発達(特に道路側)が阻害されたために生じていると考えられる。 	<ul style="list-style-type: none"> ・根圏を確保することが重要と考える。
根	<ul style="list-style-type: none"> ・東面は腐朽が著しく、地表下 80cm まで中空となっている。 ・シロアリの生活痕が見られる。 	<ul style="list-style-type: none"> ・腐朽の進行、シロアリの発生を定期的に観察し、被害程度に応じて防止対策を講じる。
幹	<ul style="list-style-type: none"> ・胸高周囲の樹皮の生存率は 30%程度で樹皮の活力は低い。 ・樹体は南側(川側)に大きく傾斜する。倒伏の可能性が高いと考える。 	<ul style="list-style-type: none"> ・倒伏防止のため、支柱の設置が不可欠で急を要すると考える。その上で不定根の伸長・肥大を待つ。
	<ul style="list-style-type: none"> ・南東面の大枝が基部から裂けて生じたと推察される大きな傷口には癒合剤が塗布されているが、効果を発揮してない。 ・南面 1.5m～地際まで、治療痕があり、塗装されているが、効果はない。 ・幹下部の腐朽部からヒラタケが発生している。 ・幹の腐朽部に不定根が伸びる。 	<ul style="list-style-type: none"> ・腐朽部の除去、及び殺菌消毒、癒合剤の塗布を検討する。その際に不定根を傷つけないように留意する。
枝	<ul style="list-style-type: none"> ・枝のバランスは良好であるが、幹が傾いている方向に特に伸びている。 ・中枝の一部(小枝の基部)に傷があるが、樹勢に影響を与えるほどではない。 	<ul style="list-style-type: none"> ・南面の枝の伸長は樹体の傾斜を一層増大させるため、整枝が必要と考える。

葉	<ul style="list-style-type: none"> ・デイゴヒメコバチの被害は適切にコントロールされている。ベニモンノメイガ等食用性害虫の食害痕が若干認められる程度。 	<ul style="list-style-type: none"> ・無し。
備考	<ul style="list-style-type: none"> ・維持するためには樹体の保持と活力の増進が不可欠と思われる。支柱設置と根系の確保が必須と考える。
