# ウスクガジュマル

認定番号 14

地上部の衰退度判定（認定番号14）

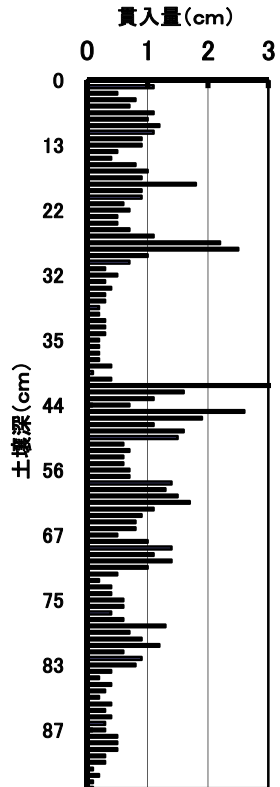
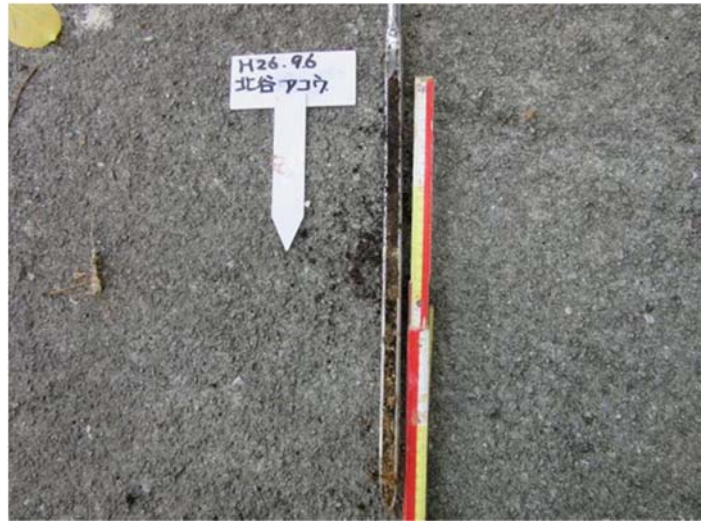
土壤貫入量結果

層位	土壤色	深さ	構造	土性	pH	EC(dS/m)
I	7.5YR4/6	0-15	強い粒状構造	埴壤土	8.1	1.2
II	7.5YR5/6	7-23	-	埴壤土		
III	7.5YR6/6	23-33	-	埴壤土

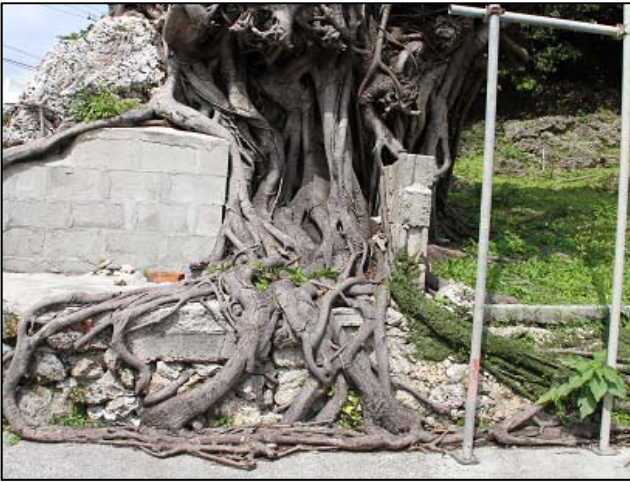
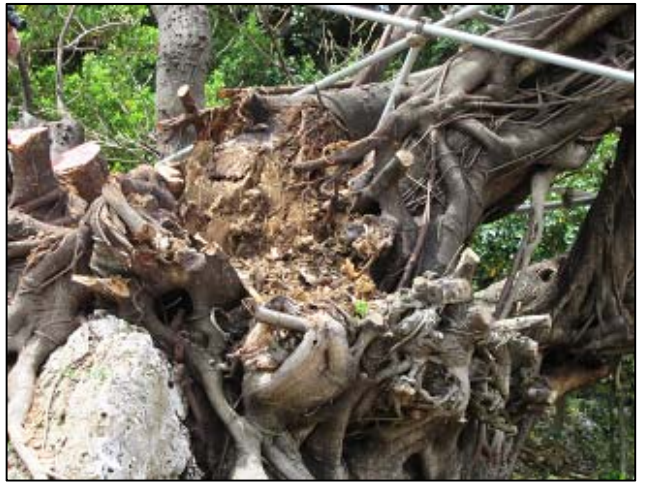
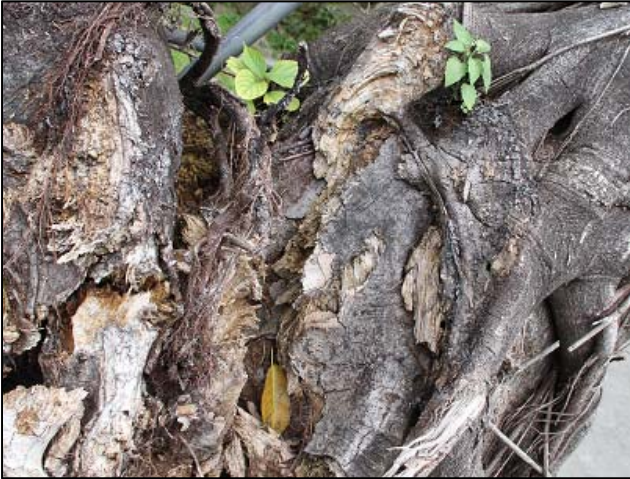
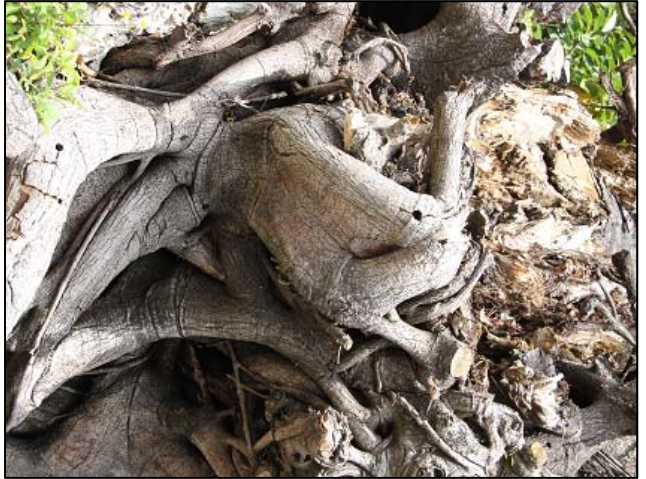
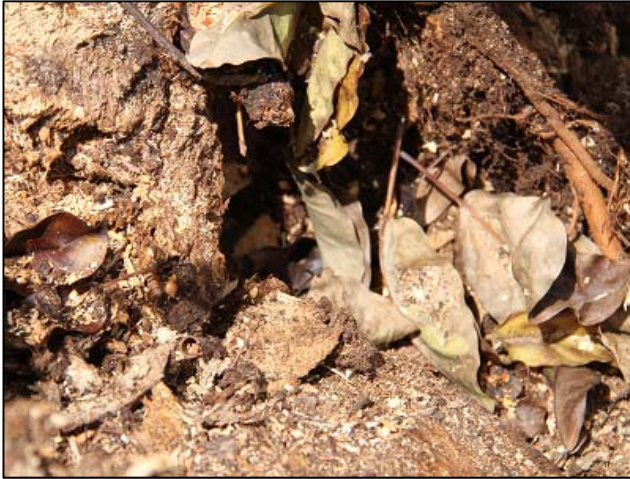
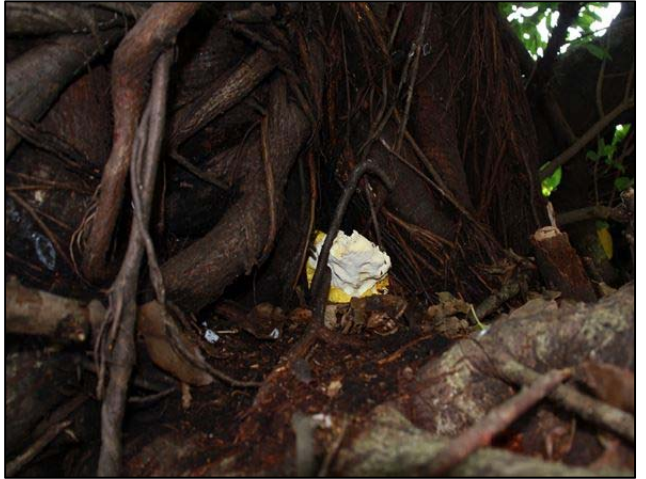
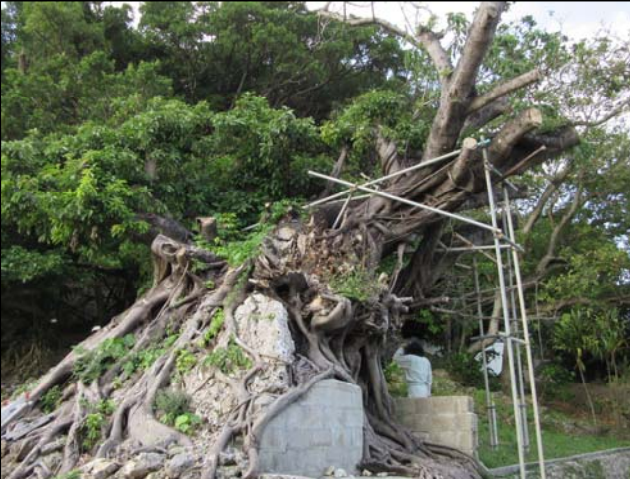
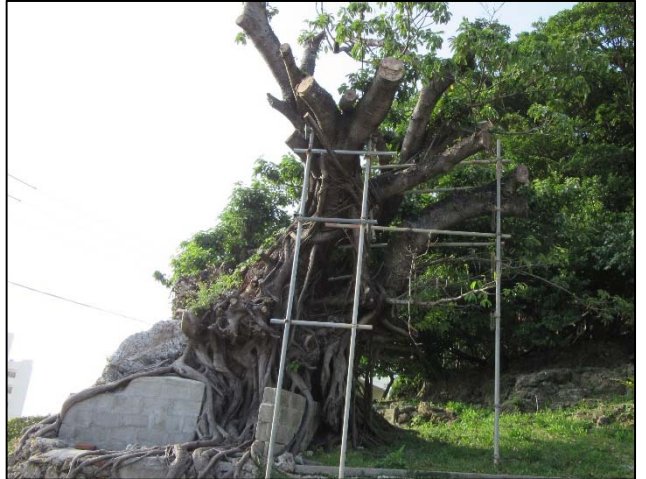
部位	所見	対応
土壌	<ul style="list-style-type: none"> <li>・島尻マージで土質は埴質。</li> <li>・pH:8.1、EC:1.2(dS/m)。</li> <li>・岩盤上に生育するため土層の厚さはバラバラで概ね 40～90cm。</li> </ul>	<ul style="list-style-type: none"> <li>・無し。</li> </ul>
根	<ul style="list-style-type: none"> <li>・イチジクカミキリの被害が著しい。比較的古い根にも食害痕、脱出孔が見られる。</li> <li>・岩を覆う根は枯死している。</li> </ul>	<ul style="list-style-type: none"> <li>・幹の分岐点に裂けており、新たな枝が発生・成長したとしても支持できないため 6 本程度の支柱の設置は不可欠と考える。</li> </ul>
幹	<ul style="list-style-type: none"> <li>・大枝の分岐部から折損。折損部はイチジクカミキリの食害痕が多数見られ、材の腐朽も著しい。</li> <li>・分岐部に白色のキノコ(未同定)が着生している。</li> <li>・樹皮に活力がなく、部分的に枯死している。</li> </ul>	<ul style="list-style-type: none"> <li>・露出根、幹、枝のイチジクカミキリの防除は緊要と考える。</li> <li>・駆除は若い枝幹及び根を中心に行うのが望ましい。</li> </ul> <p>《現在考えられる駆除の方法》</p> <p>フラス部位の樹皮を剥いで穿入孔を確認し、</p> <ol style="list-style-type: none"> <li>①カミキリ専用の殺虫剤を噴入する。</li> <li>②穿入孔から針金等で刺殺するか、木部を削り取り捕殺する。</li> <li>③産卵防止のため、カミキリ用殺虫剤を塗布する。</li> <li>④傷口はフラスを除去した後、殺菌剤入りの癒合剤を塗布する。</li> <li>⑤穿入痕から腐朽しやすいので殺虫後はフラスを除去し、殺菌剤入り癒合剤を塗布する。</li> </ol>

枝	<ul style="list-style-type: none"> <li>・台風により折損。大部分が切除、撤去済み。</li> <li>・南側の大枝は衰退が著しく進行。</li> <li>・僅かに残る大枝にもイチジクカミキリの食害痕が見られ、樹皮に勢いが無い。</li> </ul>	<ul style="list-style-type: none"> <li>・枝の発生を待つが、発生する枝は剪定が必要になると考える。</li> </ul>
葉	<ul style="list-style-type: none"> <li>・大枝、中枝の殆どが切断されているため、着葉量が乏しく、かつ小型化している。</li> <li>・南側の大枝は衰退が著しく進行している。</li> </ul>	<ul style="list-style-type: none"> <li>・樹勢回復のため、施肥を検討する。</li> </ul>
備考	<ul style="list-style-type: none"> <li>・幹の付け根から大枝がほぼ水平方向に伸び、かつ基部が腐朽していたために折損したと推察される。</li> <li>・樹勢・樹形の回復は期待できないと思われる。</li> </ul>
