# 上原のクワージ

認定番号 25

樹種名	シマグワ	科名	クワ科	方言名	ナンデンシー	学名	<i>Morus australis Poir.</i>					
形状・寸法	樹高 10.5 m	胸高周囲 2.6 m	根本周囲 3.3 m	樹幹占有面積 112 m <sup>2</sup>								
	枝下高 2.7 m	枝張 東 6.5 m 西 6.1 m	南 5.3 m 北 6.0 m	最大樹冠幅 12.6 m								
通称	上原のクワーギ		樹齢	100年(推定)								
所在地	大宜味村字上原				所有者	1 国 2 県 3 市町村 4 その他公有 5 社寺 6 個人 7 会社 8 その他民有 9 不明						
立地場所	1 公園 2 庭園 3 個人の庭・屋敷 4 公共施設 5 学校 6 神社寺院 7 拝所 8 市街地 9 街路 10 その他 ( )				状況	1 単木 2 樹叢中 3 樹林中 4 その他						
保護制度	1 国指定天然記念物 2 県指定天然記念物 3 市町村指定天然記念物 4 景観重要樹木 5 保存樹 6 その他 7 なし				気象条件	月						
						平均気温(°C)	16.7	16.1	18.1	22.7	25.3	28.1
周囲の状況	1 樹林 a 大面積山林 b 小面積山林 2 芝地 3 耕地 4 建物の間 5 道路 6 河川 7 湖沼 8 その他 ( 湿地 )				地点:名護 年度:2016年 (気象庁HP)	風向	NNE	S	S	NNE	S	WNW
						月	7月	8月	9月	10月	11月	12月
土地傾斜	1 平坦(0~5°) 2 緩(5~15°) 3 中(15~30°) 4 急(30~45°) 傾斜方向:				平均気温(°C)	29.6	29.4	28.2	27.4	22.3	19.8	
					降水量(mm)	101.0	172.0	359.0	139	117.5	28.5	
土壌	1 堆積土 2 切り土 3 盛土 4 客土 5 その他 ( )				平均風速(m/s)	3.6	3.0	3.8	3.5	3.6	3.9	
					風向	S	NNE	SSW	SSE	NNE	N

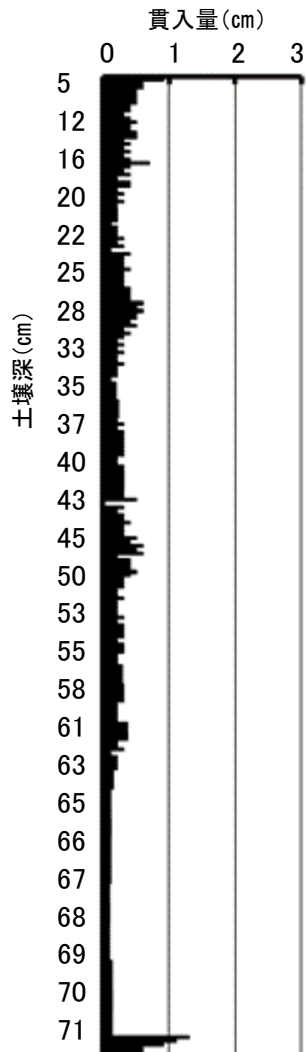
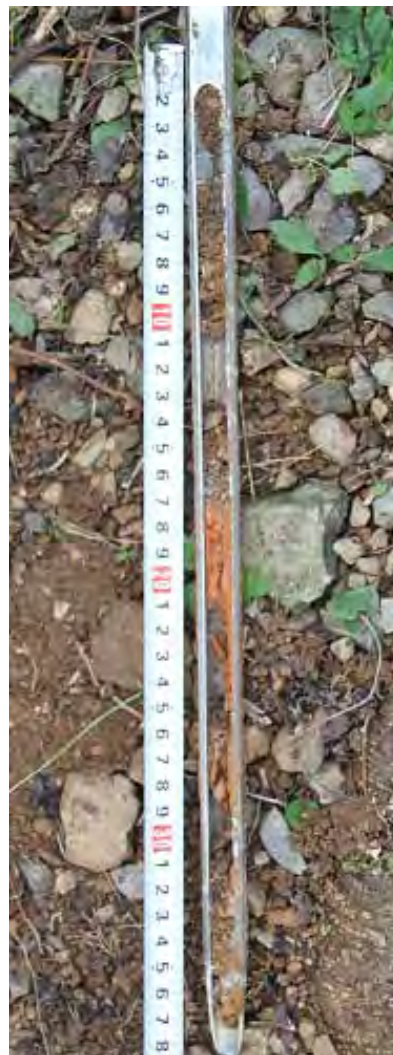
土壤貫入量結果

層位	土壤色	深さ	構造	土性	pH	EC(dS/m)
I	2.5YR2/3	0-17	粒状	埴壤土	7.9	19.0
II	2.5YR4/5	17-28	カベ状	埴壤土		
III	10YR3/3	28-33	-	礫		
IV	10YR6/4	33-	-	礫

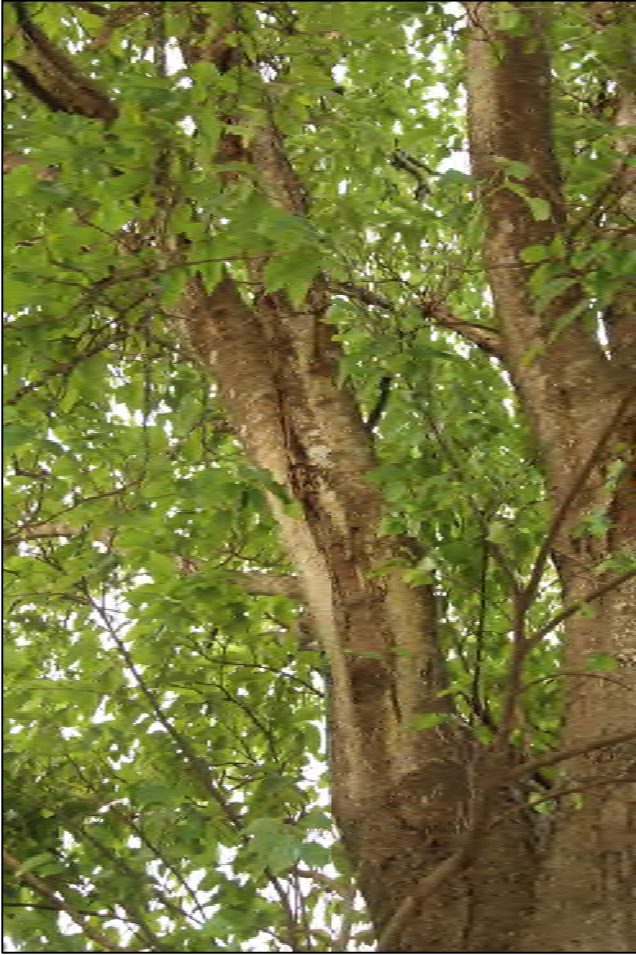
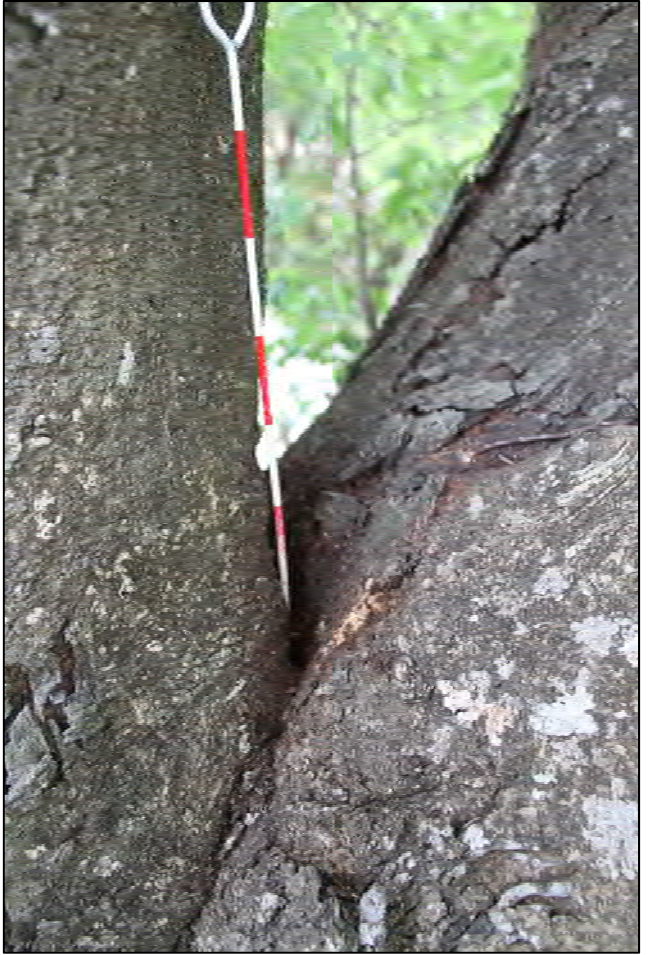
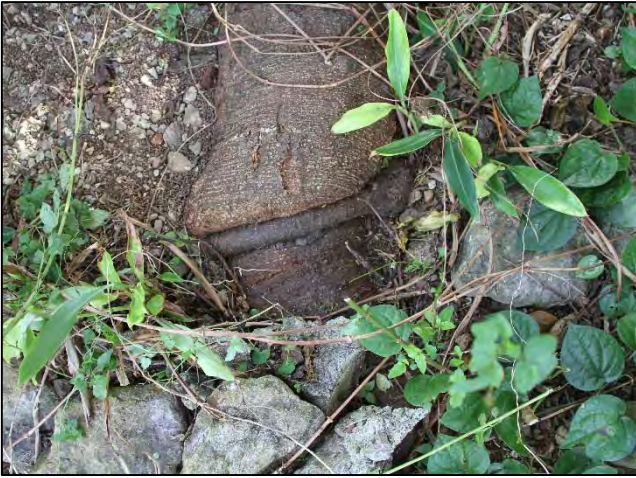
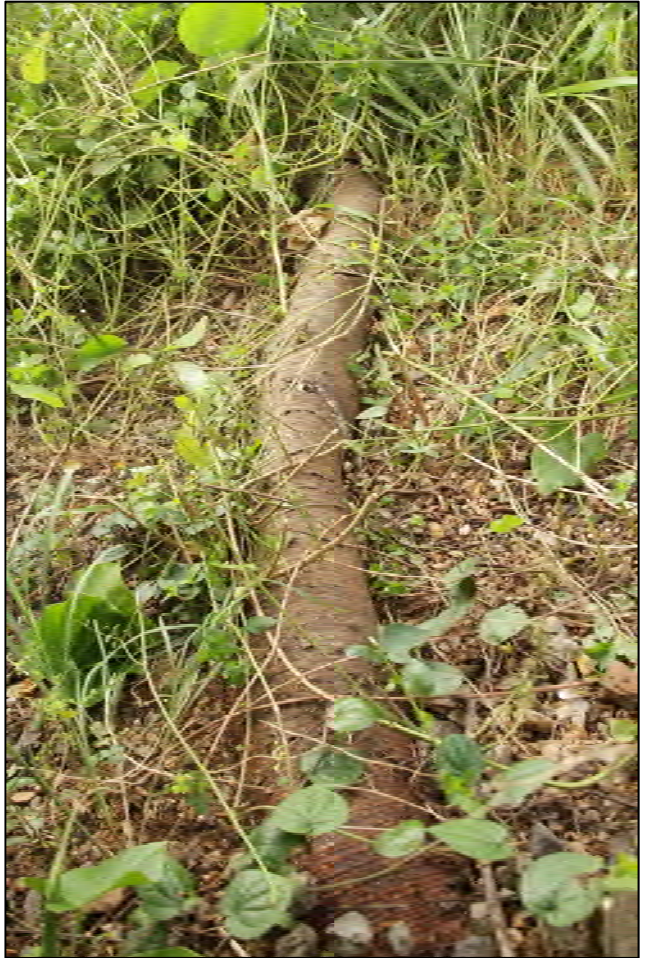
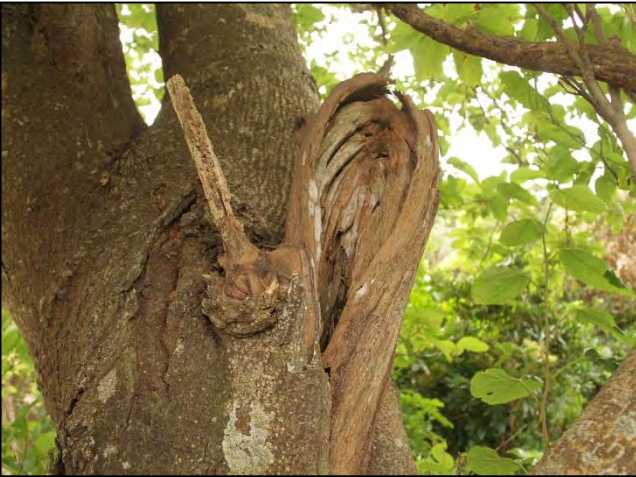
部位	所見	対応
土壌	<ul style="list-style-type: none"> <li>・果樹園に隣接しており、土層は深いですが西側でアスファルト道に接しており、西側で土壌の固結がみられる。</li> </ul>	<ul style="list-style-type: none"> <li>・根の多くは畑周辺に伸びていると思われ、除草剤の使用を控えることを検討する。</li> </ul>
根	<ul style="list-style-type: none"> <li>・太い露出根が南西方向に 5m 延びている。幹から 50 cmの位置で細い根による巻き根が見られる。</li> <li>・巻き根が生じているが鋼棒貫入異常は無く腐朽の発生は認められない。</li> </ul>	<ul style="list-style-type: none"> <li>・太い露出根に巻きついている細い根の切除を検討する。</li> </ul>
幹	<ul style="list-style-type: none"> <li>・高さ 2.9mで 2 叉に分岐し、大枝はそれぞれ北東、南西方向に広がる。</li> <li>・大枝の分岐部から溝状に根近くまで樹皮が変色し、活力がない。北東側の枝は高さ 4.2mで4叉に分岐し、分岐部に腐朽が見られる。</li> <li>・蟻道が見られる。</li> </ul>	<ul style="list-style-type: none"> <li>・シロアリの駆除を検討する。</li> </ul>
枝	<ul style="list-style-type: none"> <li>・大枝から分岐する中枝の分岐部に腐朽がみられ、入皮の状況を呈している。</li> </ul>	<ul style="list-style-type: none"> <li>・落下の可能性があるため、枯死枝は除去を検討する。</li> </ul>
葉	<ul style="list-style-type: none"> <li>・異常なし。</li> </ul>	<ul style="list-style-type: none"> <li>・無し。</li> </ul>

備考	<ul style="list-style-type: none"> <li>・概ね健全であるが、溝状の腐朽が幹、枝に見られる。特に中枝は被害が多く、落枝に注意を要する。</li> </ul>
