与那原公民館の大アカギ 久場堂赤木(クファドゥウフアカギ)

認定番号 33

地上部の衰退度判定（認定番号33）

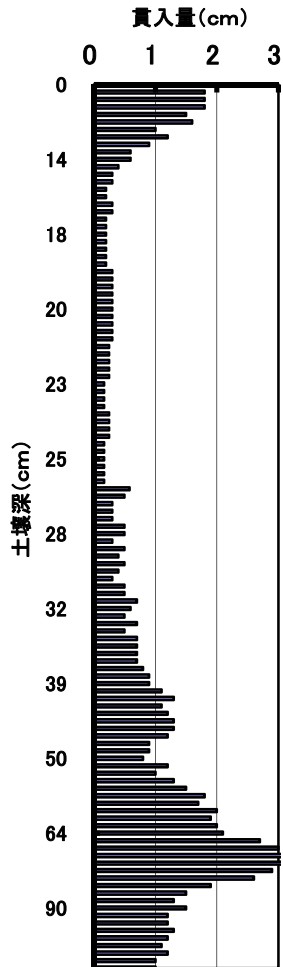
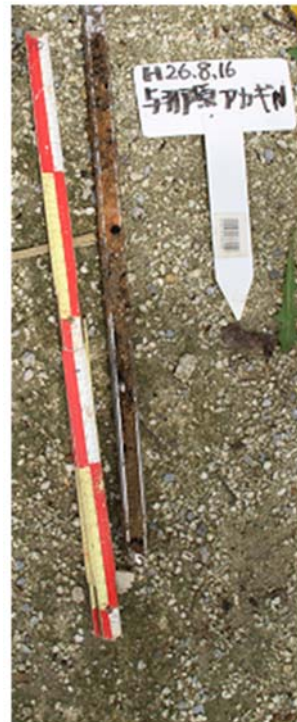
土壤貫入量結果

層位	土壤色	深さ	構造	土性	pH	EC(dS/m)
I	10.5YR3/2	0-8	—	砂質埴土	8.0	1.0
II	10YR4/4	8-15	—	砂質埴土		
III	10YR4/4	15-30		砂質埴土

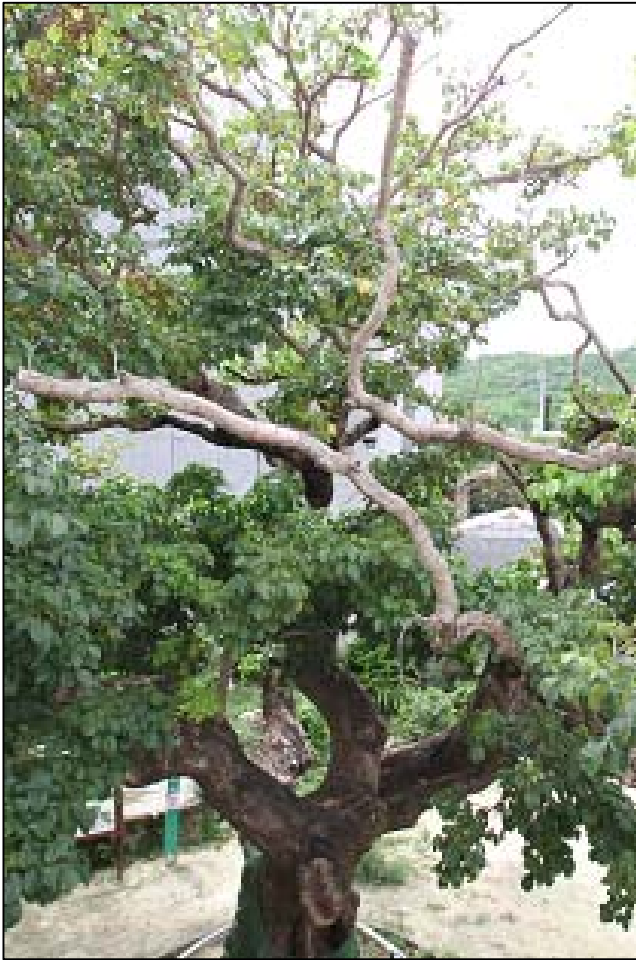
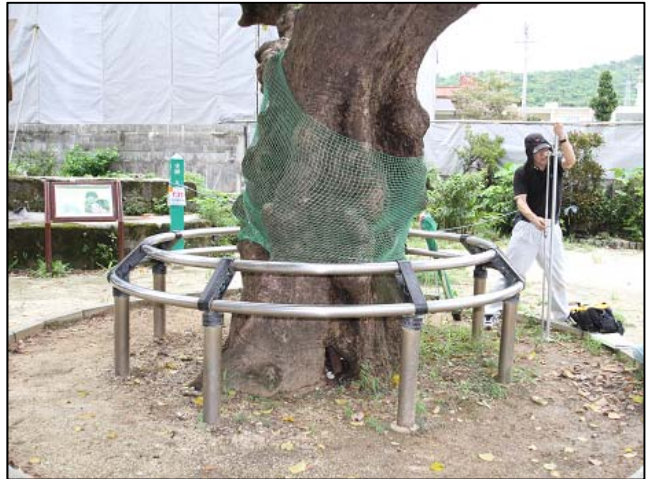
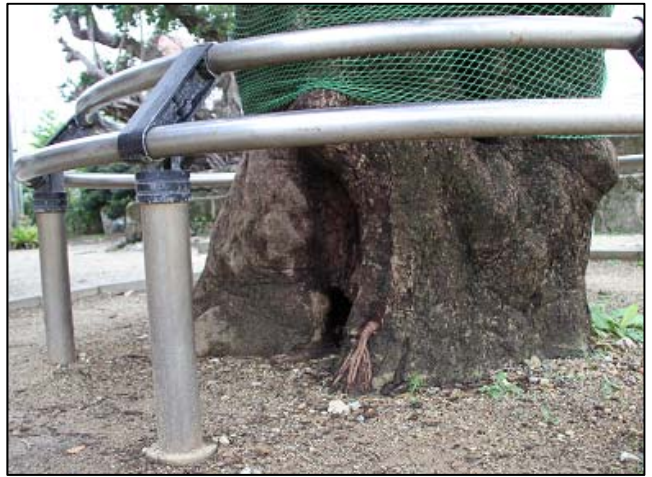
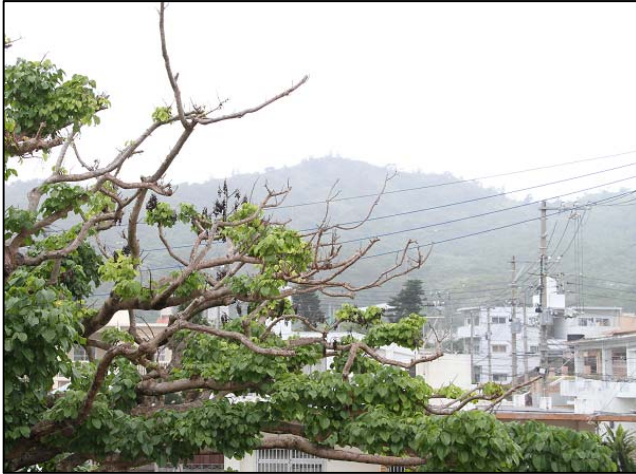
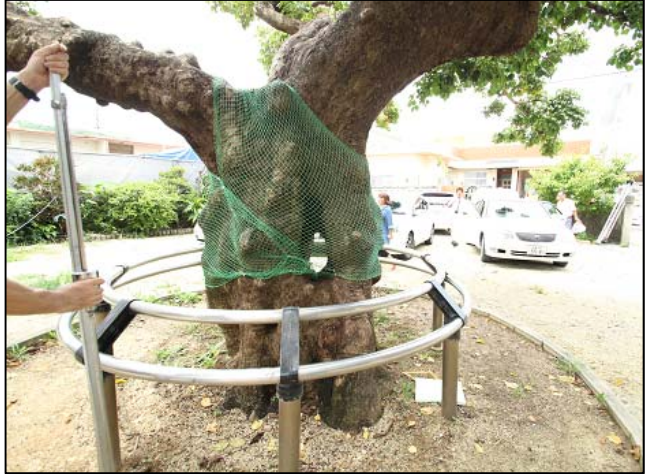
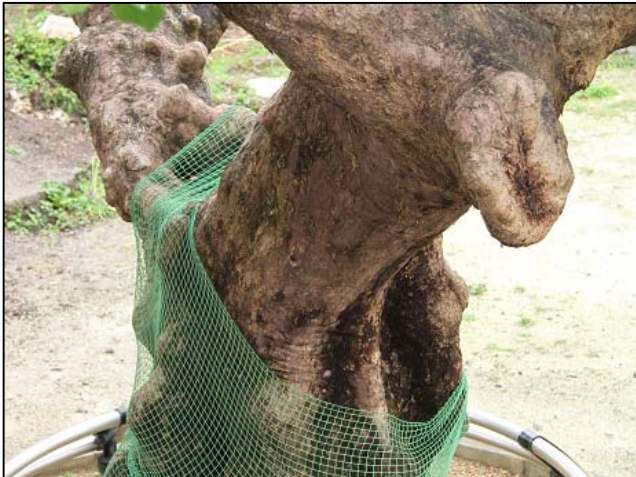
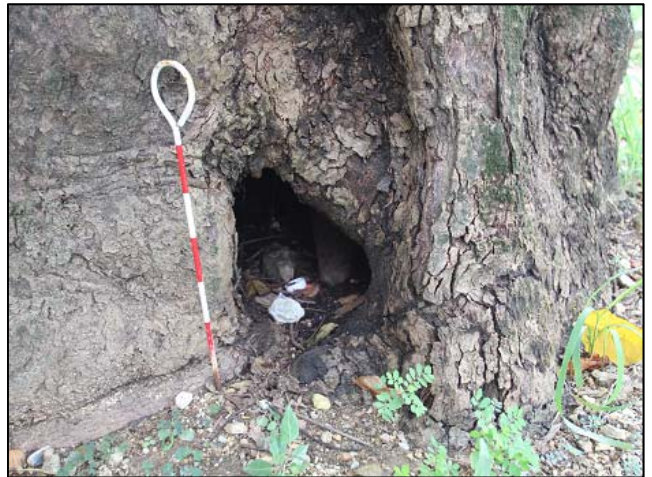
部位	所見	対応
土壌	・サークル内は固結がなく、良好である。	・無し。
	・サークル外は 極めて堅い。	・車の乗り入れ規制を検討する。 ・サークルの拡大を検討する。
根	・北面の開口部の傍から不定根が発生している。	・不定根の保護・育成をするために覆土を検討する。
幹	・地際部に縦 27cm、横 23cm の開口部があり、空洞となっている。空洞内部にゴミが見られる。 ・高さ 80 cmの幹と大枝の分岐点に直径 20 cmの開口空洞部があり、空洞は大きなパイプ状となって地表に達している。 ・開口部から児童の転落防止のため、ネットが設置されている。 ・樹皮の活力は良好である。	・空洞内部のゴミの除去、及び長期的な観察を検討する。 ・幹の分岐点から上の開口部は雨水の進入を防止するため、外科的な処置の実施を検討する。
枝	・高さ 1.7m、及び 2.5m に大枝の脱落痕がある。前者は樹皮の巻き込み途上であり、後者は完全に巻き込みが終了している。	・基部の損傷が激しい大枝については支柱の設置を検討する。
	・梢端部に小枝枯れが多く見られる。落枝の可能性が考えられる。	・枯れ枝の除去を検討する。
葉	・葉色は普通だが葉量は乏しい。台風の影響が残っていると思われる。	・定期的な観察の実施を検討する。
備考
