塩谷のハスノハギリ

認定番号 40

地上部の衰退度判定（認定番号40）

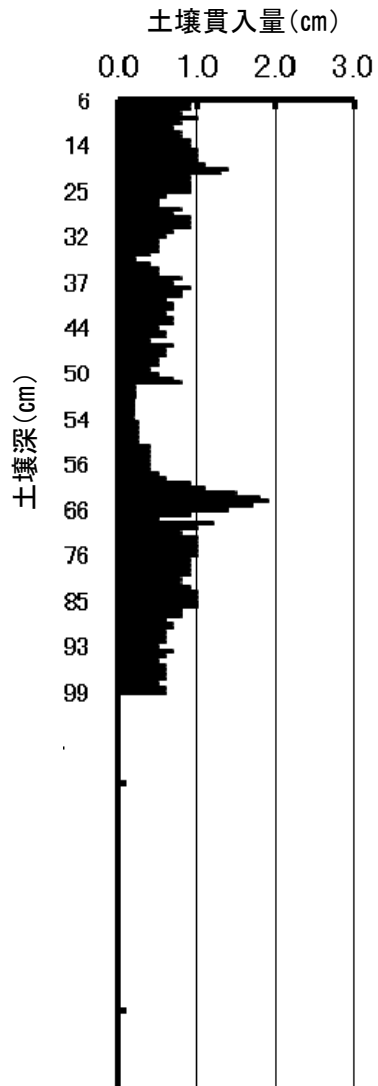
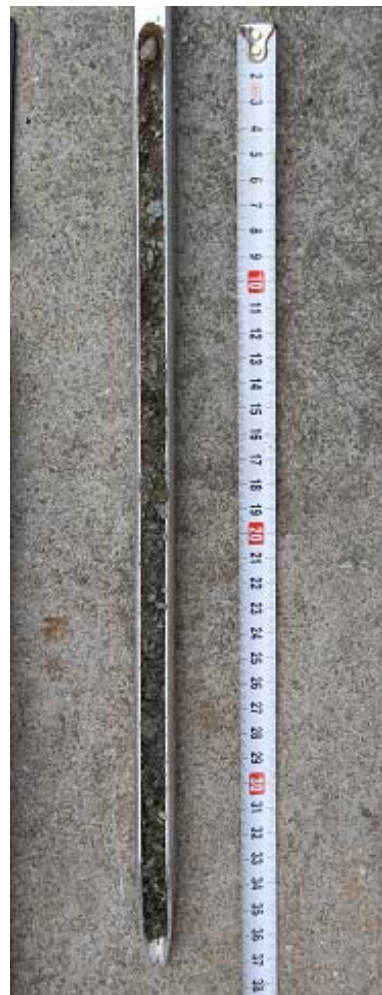
土壌調査結果（認定番号 40）

層位	土壌色	深さ	構造	土性	pH	EC(dS/m)
I	10YR3/3	0-5	—	クラッシャーラン	7.9	5.1
II	10YR4/2	5-14	—	クラッシャーラン		
III	10YR4/1	14-19	—	砂壤土		
IV	10YR3/1	19-	—	砂壤土

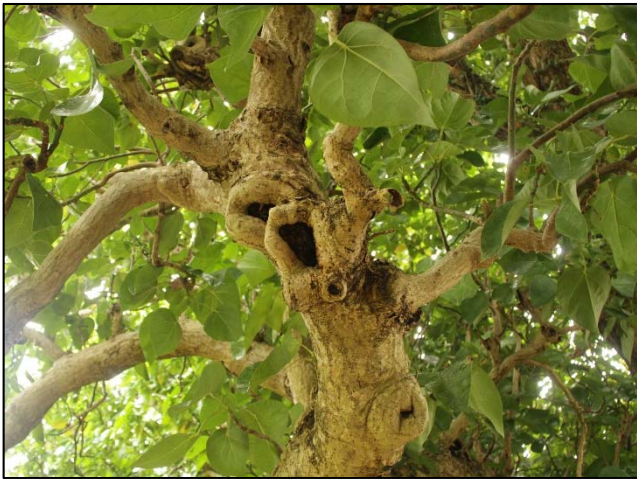
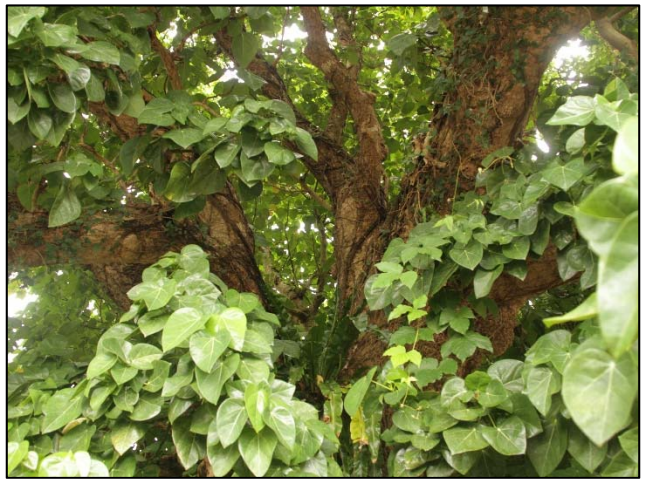
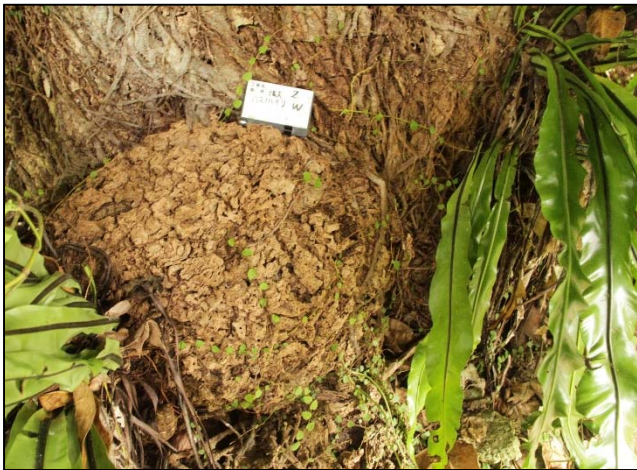
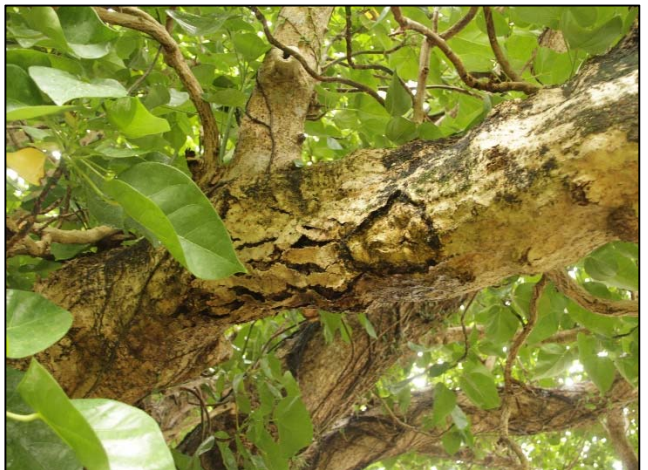
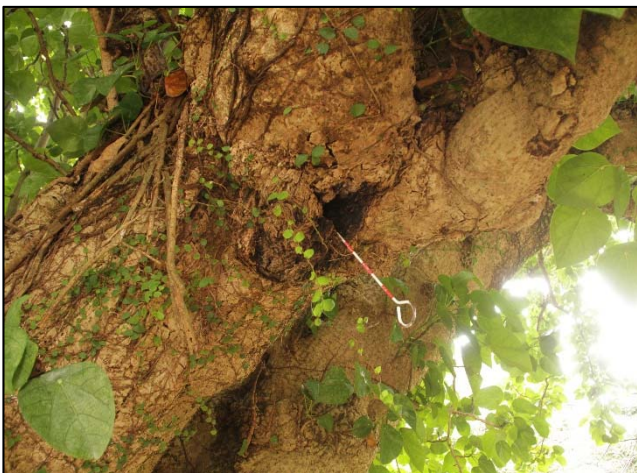
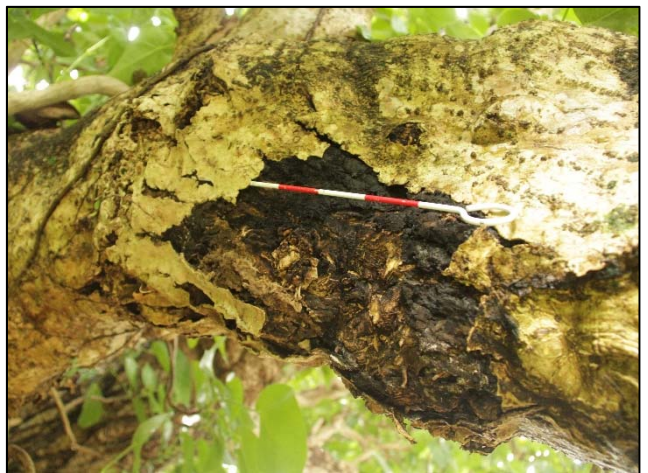
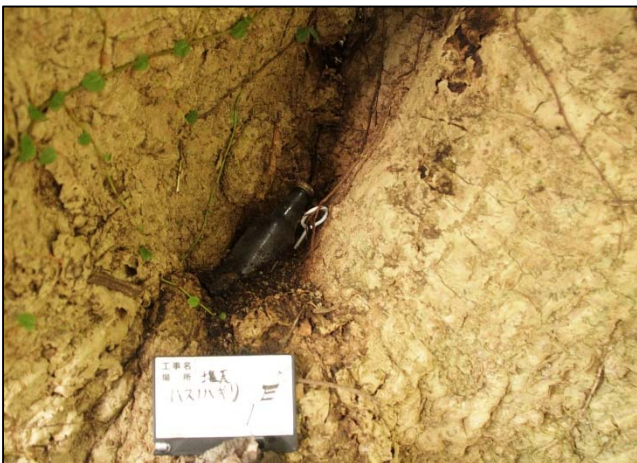
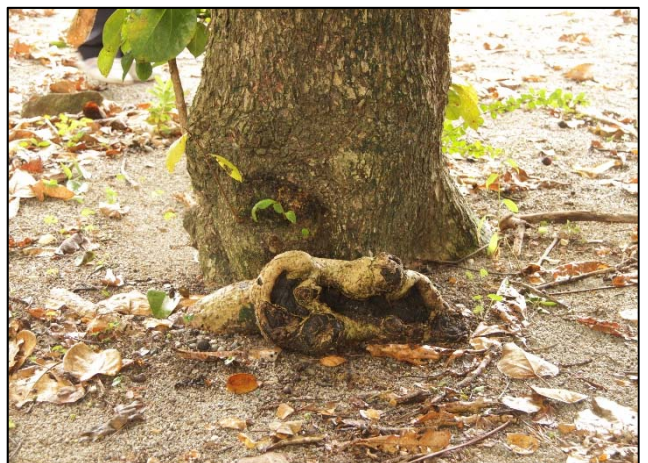
部位	所見	対応
土壌	<ul style="list-style-type: none"> ・土性はシルト質の砂壤土。 ・厚さ約 5 cmのクラッシュランが一面に敷設されている。 ・土壌の物理性は概ね良好と思われる。 	<ul style="list-style-type: none"> ・無し。
根	<ul style="list-style-type: none"> ・鋼棒貫入異常は認められない。 ・太い巻根があるが、地際部で癒着している。 ・露出根は北方向に 4m、南東方向に 4.1m まで延び隣接木の地際で大きく隆起している。 ・北東側の根が板根状となる。 ・根の一部から多数の萌芽枝が発生している。 	<ul style="list-style-type: none"> ・無し。
幹	<ul style="list-style-type: none"> ・地際から 3 本に分かれ、それぞれ北東、北、西面に傾斜する。特に北東側の幹は約 40 度で北東に傾斜するが、分岐部に異常は見られない。 ・北東側の幹の分岐点は深さ 30 cm以上のすり鉢状となっている。腐植で満たされており、中に古い瓶が埋まっている。 ・部分的に樹皮の活力が乏しい箇所が見られる。 ・高さ 1m 部位に縦 60cm、横 30cm の瘤が見られる。 	<ul style="list-style-type: none"> ・瘤の発生箇所、幹の変曲部、大枝の切り口付近等の腐朽の有無とその程度について詳細な調査が必要と考える。
枝	<ul style="list-style-type: none"> ・枝の切断痕に傷、腐朽が多く、一部は材中に深く達していると思われる。 ・東面の高さ 2.2m の大枝の分岐部下部に腐朽が見られる。 	<ul style="list-style-type: none"> ・腐朽の進展、範囲について詳細な調査が必要と考える。
	<ul style="list-style-type: none"> ・北西に伸びる中枝の基部が入り皮で、その下方の大枝に腐朽が認められる。 	<ul style="list-style-type: none"> ・入り皮枝の切除もしくは支柱の設置を検討する。

<ul style="list-style-type: none"> ・北側の幹の大枝がやや水平に大きく張り出しており、安定性を欠く。 	<ul style="list-style-type: none"> ・北側の幹の大枝に支柱の設置を検討する。
葉	<ul style="list-style-type: none"> ・異常は認められない。 	<ul style="list-style-type: none"> ・無し。
備考	<ul style="list-style-type: none"> ・樹勢は総じて旺盛と思われる。 ・南東側及び西側の大枝の切断痕は、地元の人への間取りによると、隣接する民家の屋根まで伸びていたため、基部から切断したとのこと。
