喜如嘉のミフクラギ

認定番号 54-1

地上部の衰退度判定（認定番号54-1）

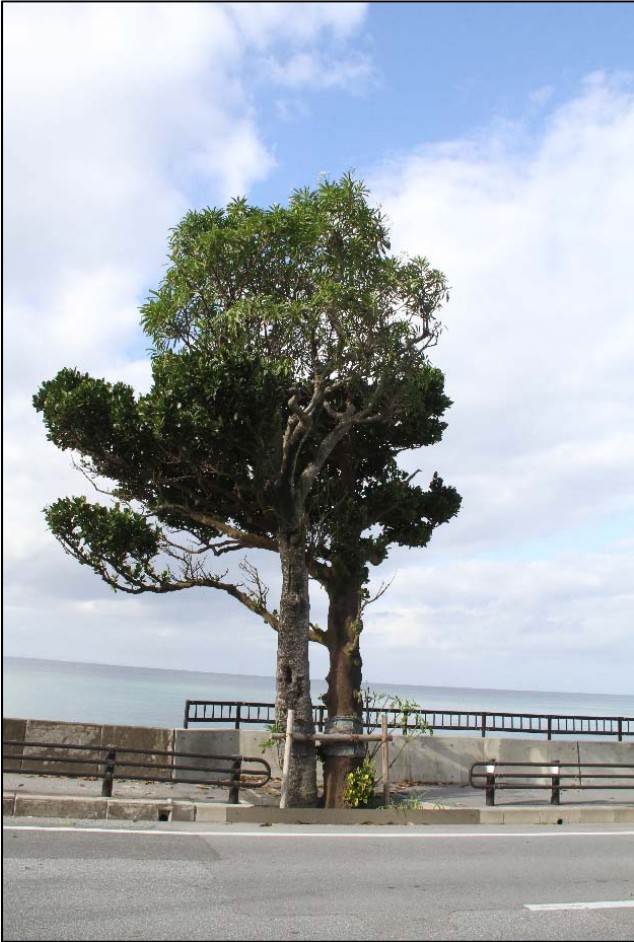
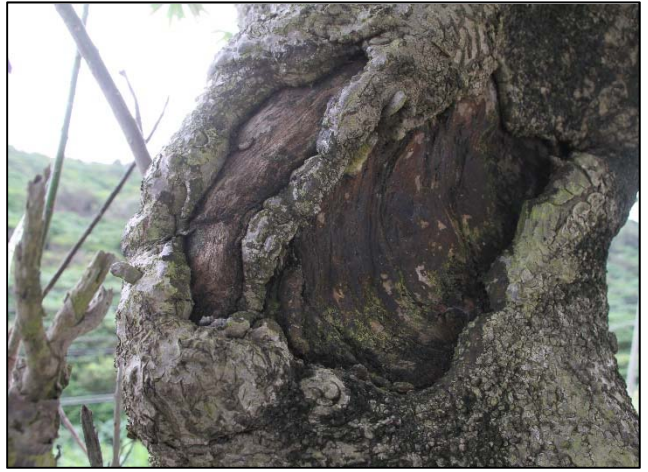
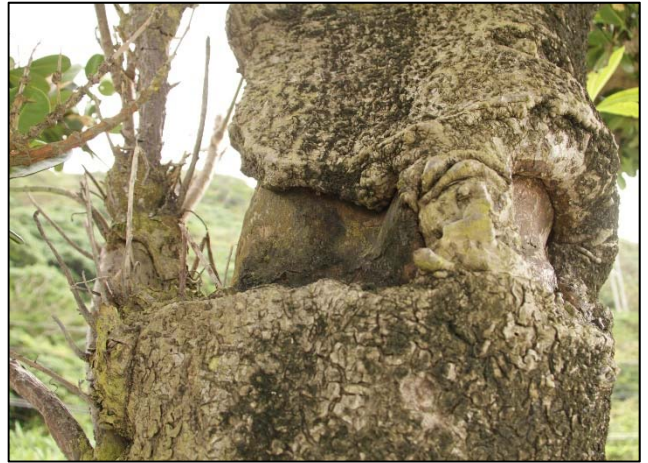
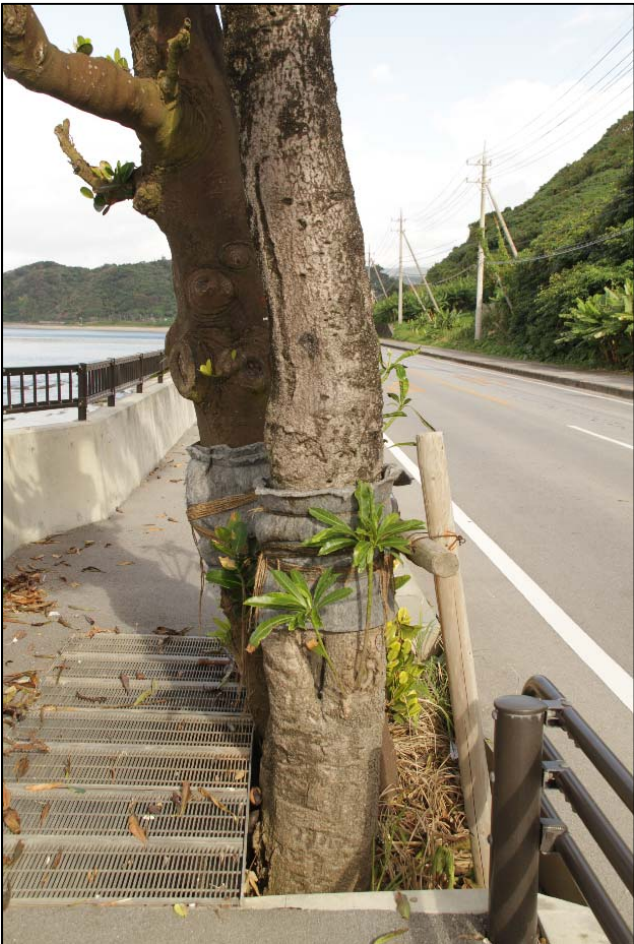
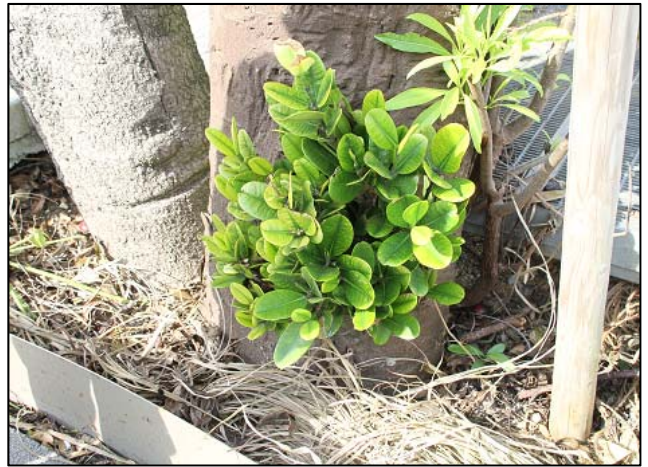
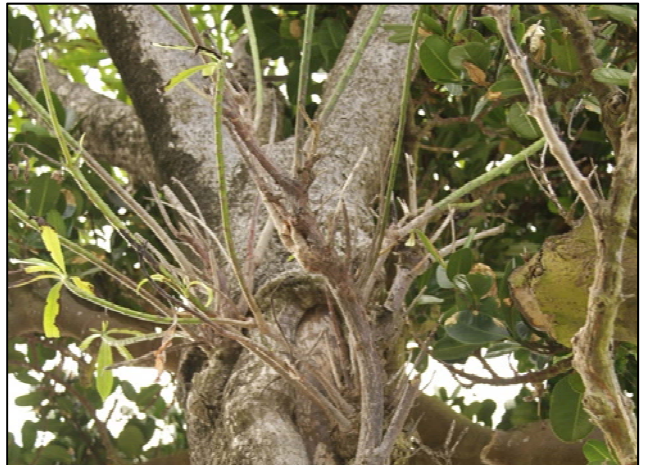
部位	所見	対応
土壌	<ul style="list-style-type: none"> ・植枡が狭く、土壌深も 70cm 弱と浅い。 ・深さ 40 cm までの物理性は良好である。 	<ul style="list-style-type: none"> ・植枡の拡張を検討する。
根	<ul style="list-style-type: none"> ・露出根、ルートカラーは見られない。深植えの状態となっている。 	<ul style="list-style-type: none"> ・深植えの状態となっているが、支持力との関係もあるので現状維持とし、対応は無し。
	<ul style="list-style-type: none"> ・フクギに接する地際からオキナワキョウチクトウのヒコバエが発生している。 	<ul style="list-style-type: none"> ・除去を検討する。
	<ul style="list-style-type: none"> ・地際部に縦 30 cm、横 35 cm の傷があり、地表下 20 cm に達する。 	<ul style="list-style-type: none"> ・無し。
幹	<ul style="list-style-type: none"> ・道路側高さ 1m に縦 10 cm、横 3 cm、深さ 3 cm の木部に達する傷、高さ 1.3m に縦 15 cm、横 7 cm の傷があるが、巻き込みで塞がれつつある。 ・高さ 1.6m に縦 16 cm、横 4 cm、深さ 10 cm の傷があり、木部深くに達する。 ・1.8m に縦 20 cm、横 7 cm にわたり傷があり、木部が露出しているが、腐朽の進行は見られない。 ・南側 0.7m に 18 cm、横 6 cm の木部に達する傷がある。 ・西側 1.3m に縦 7 cm、横 10 cm、深さ 9 cm の開口部があり、腐朽が認められる。 ・北西側高さ 2.9m、3.5m にそれぞれ縦 25 cm、横 40 cm、縦 30 cm、横 40 cm の擦れによる傷があり、木部に達する。 ・支柱の食い込みと道路工事に伴う傷など、人による傷が多く見られる。 	<ul style="list-style-type: none"> ・無し。

<ul style="list-style-type: none"> ・支柱は機能していない。 	<ul style="list-style-type: none"> ・支柱の撤去を検討する。
	<ul style="list-style-type: none"> ・幹下部にグレーチング板が接触している。 	<ul style="list-style-type: none"> ・グレーチング板の移設を検討する。
枝	<ul style="list-style-type: none"> ・潮風による枝先の枯れが認められる。 ・樹皮の活力が乏しい。 	<ul style="list-style-type: none"> ・強風対策のため枝の伸びすぎに留意する必要があるが、現時点では必要無く、対応は無し。
葉	<ul style="list-style-type: none"> ・葉量はやや疎であるが梢頭部においては量、色、大きさとも良好である。 	<ul style="list-style-type: none"> ・特に夏季には散水を行うことが重要と考える。
備考	<ul style="list-style-type: none"> ・海沿いの街路樹という過酷な環境に生育する当該樹木は、特に夏季には植枡の狭隘さとアスファルトの輻射熱等で水ストレスを起こしやすいため、散水等の管理が重要と考える。
