シランキー

認定番号 70

地上部の衰退度判定（認定番号70）

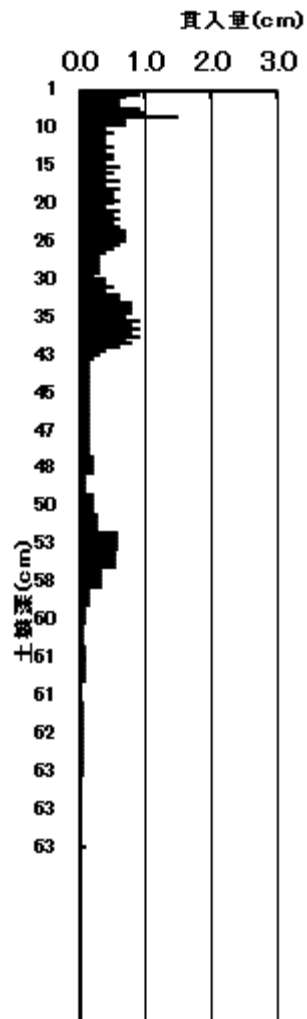
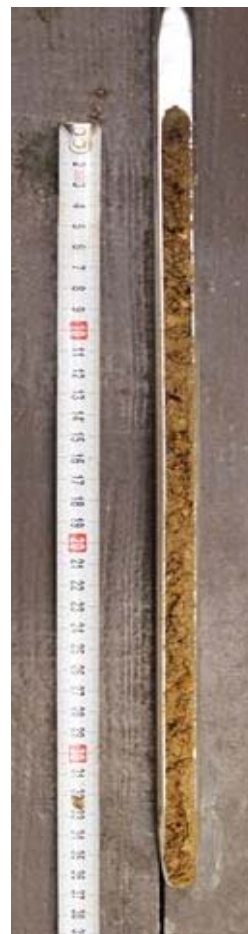
土壤貫入量結果

部位	所見	対応
土壌	<ul style="list-style-type: none"> ・砂礫(台地)質黄色土、国頭礫層 ・根株の斜面下方において土壌の浸食流亡が認められる。 ・土壌の浸食を受けやすい砂礫台地上に生育するため、当該木周辺は開空率が高く、雨滴や樹幹流によって更なる土壌の浸食・流亡が懸念される。 	<ul style="list-style-type: none"> ・裸地化した表土を植生で被覆することを検討する。 ・斜面下部に土留柵が設置されているが、その上方にも設置を検討する。
根	<ul style="list-style-type: none"> ・根張は発達し、形状は安定している。 ・斜面下部の露出根に長さ 70cm、幅 10cm にわたる開口腐朽が見られる。 ・地際部に縦 10cm、横 2cm の腐朽がみられるが、芯には達していない。 	<ul style="list-style-type: none"> ・無し。
幹	<ul style="list-style-type: none"> ・幹は地上 6.2m で 3 又するが、最も直径の大きい枝を含む大枝 2 本が台風により折損している。 ・折損部位は切断され、ウレタンで処置が施されているが、劣化が著しく亀裂、剥離が生じている。 ・樹形は歪で、樹皮の活力は乏しく、折損部位から筋状に根本付近まで壊死が見られる。 ・幹内部は腐朽が進行していると推定される。幹内部の腐朽部の除去は困難と考える。 	<ul style="list-style-type: none"> ・ウレタンの除去を検討する。
枝	<ul style="list-style-type: none"> ・枝数が少ない。 ・中枝から萌芽枝が発生している。 	<ul style="list-style-type: none"> ・大枝基部の腐朽程度について詳細調査を検討し、著しい場合はワイヤロープ等で牽引することを検討する。 ・基部にかかる重量を軽減するため、葉量の増加を観察しながら枝先の切り落としを検討する必要があると考える。
葉	<ul style="list-style-type: none"> ・葉色は中庸である。 ・葉量は乏しいが、萌芽枝の発生、成長により、着葉量は若干回復する傾向にある。 ・食葉性害虫(種不明)の摂食痕が認められる。 	<ul style="list-style-type: none"> ・経過観察を検討する。
