クーガー(ウフガー)のガジュマル

認定番号 9

クーガーのガジマル

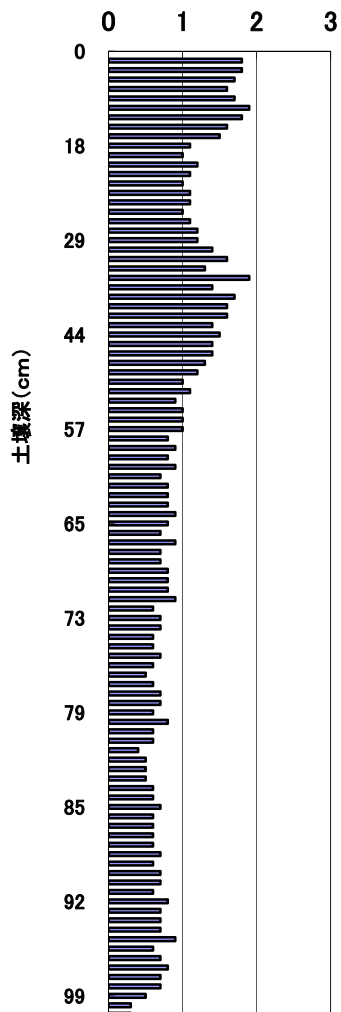
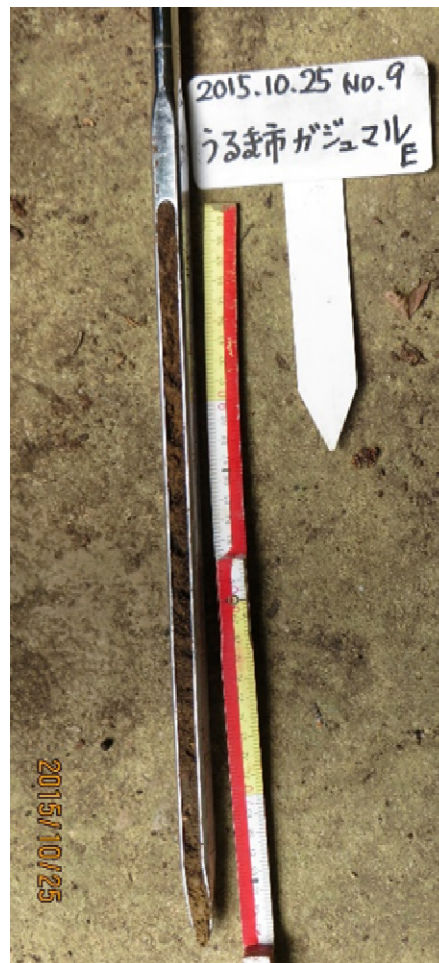
土壤貫入量結果

貫入量(cm)
