沖縄の名木百選 選定木の健全度調査

報告書

首里の大アカギ

沖縄県農林水産部森林管理課

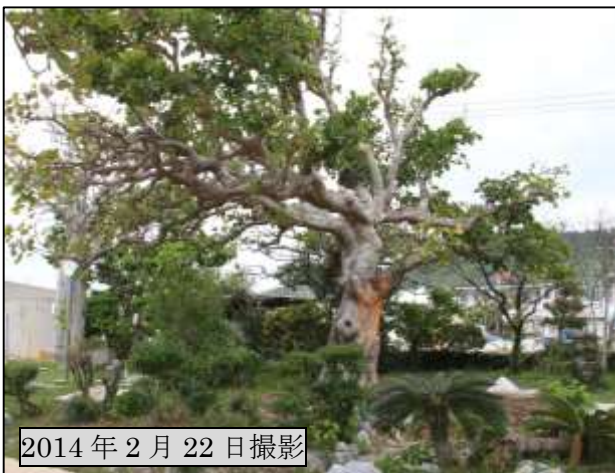
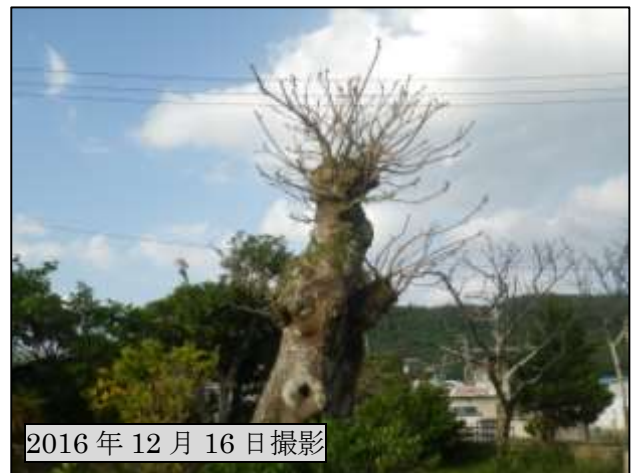
認定番号 119 シヌグ毛のデイゴ(北)

2014年2月22日に行った健全度調査で大枝分岐部に亀裂が確認された。同年に発生した台風により大枝は折損し、現在では右側の写真のような状態となっている。

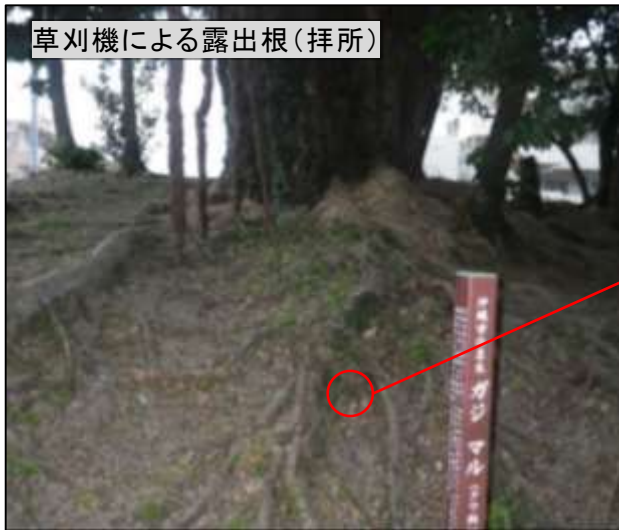
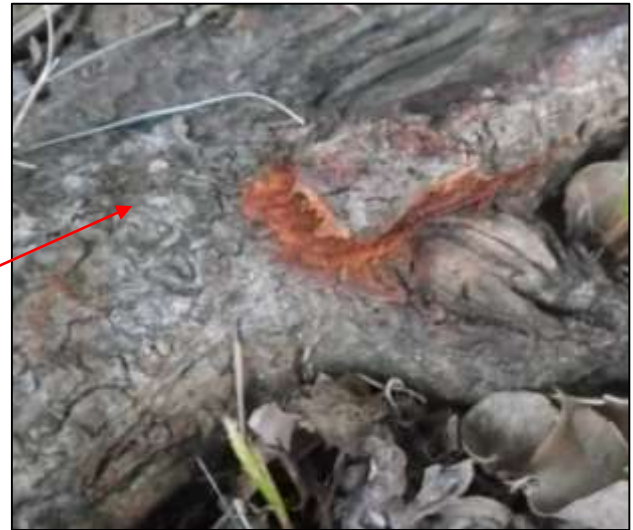
認定番号 11 上殿(イードン)のガジュマル

以下に草刈機による露出根の損傷、踏圧による土壌の固結の状況写真を示す。

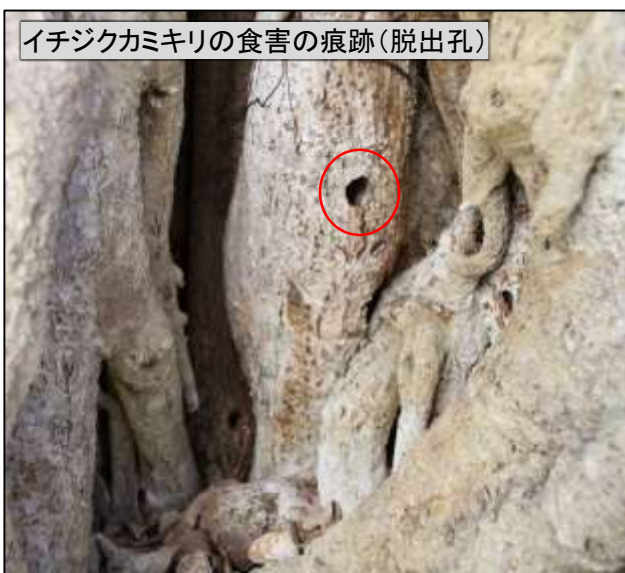
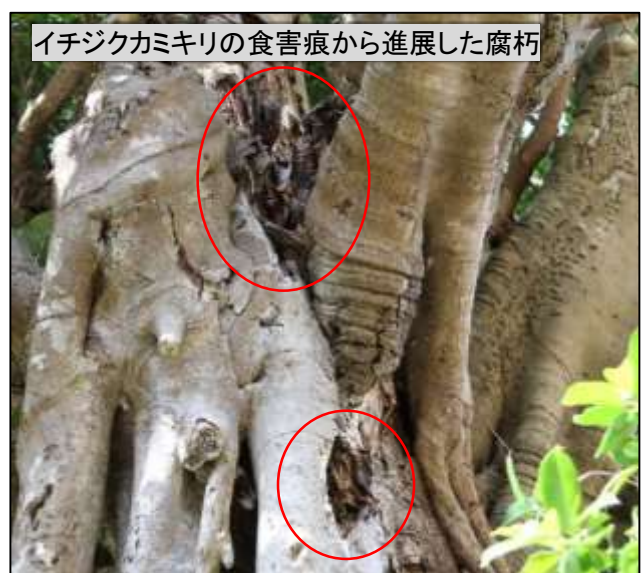
認定番号 88 字嘉手納拝所の大ガジュマル

その他、腐朽枝の除去による剪定傷、台風により折損した枝幹の切り戻しによる剪定傷、枝同士の擦れ傷から進展した腐朽等も確認された。

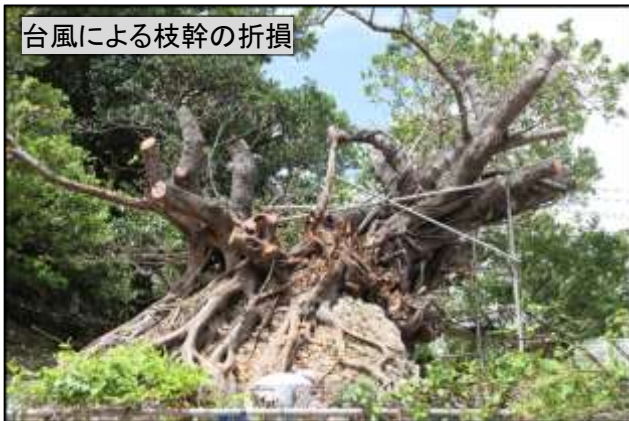
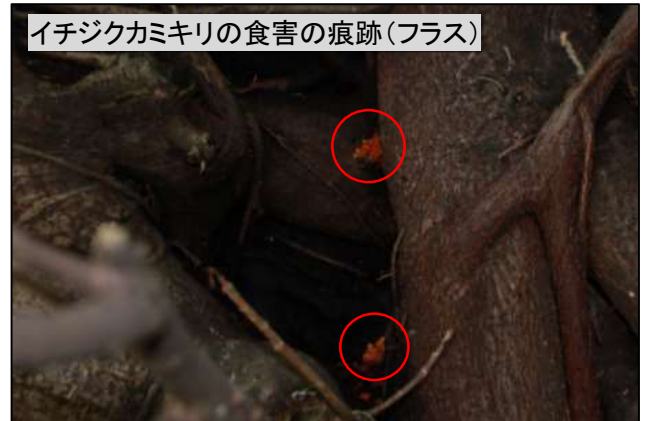
認定番号 14 ウスクガジュマル

樹種	認定番号	損傷の状況	原因
ガジュマル	13-5	・イチジクカミキリの食害痕が比較的多い。	・イチジクカミキリの食害によると考えられる。
		・腐朽が比較的多い。	・イチジクカミキリの食害痕から腐朽へ進展したと考えられる。 ・剪定・断幹傷から腐朽へ進展したと考えられる。
	78-2	・イチジクカミキリの食害痕が比較的多い。	・イチジクカミキリの食害によると考えられる。
		・腐朽が比較的多い。	・イチジクカミキリの食害痕から腐朽へ進展したと考えられる。 ・枝同士の擦れ傷から腐朽へ進展したと考えられる
	78-3	・イチジクカミキリの食害痕が比較的多い。	・イチジクカミキリの食害によると考えられる。
		・腐朽が比較的多い。	・イチジクカミキリの食害痕から腐朽へ進展したと考えられる。 ・剪定・断幹傷から腐朽へ進展したと考えられる。
		・剪定傷が比較的多い。	・イチジクカミキリの食害痕から腐朽へ進展した枝の除去が行われたと考えられる。
	93	・イチジクカミキリの食害痕が比較的多い。	・イチジクカミキリの食害によると考えられる。
		・腐朽が比較的多い。	・イチジクカミキリの食害痕から腐朽へ進展したと考えられる。
	95	・イチジクカミキリの食害痕が比較的多い。	・イチジクカミキリの食害によると考えられる。
		・腐朽が比較的多い。 ・剪定傷が比較的多い。	・イチジクカミキリの食害痕から腐朽へ進展したと考えられる。 ・イチジクカミキリの食害痕から腐朽へ進展した枝の除去が行われたと考えられる。
	97	・イチジクカミキリの食害痕が比較的多い。	・イチジクカミキリの食害によると考えられる。
・腐朽が比較的多い。		・イチジクカミキリの食害痕から腐朽へ進展したと考えられる。 ・感染経路は不明だが、根本にはコフキササルノコシカケの子実体が発生していた。 ・剪定・断幹傷から腐朽へ進展したと考えられる。	
・剪定傷が比較的多い。		・イチジクカミキリの食害痕から腐朽へ進展した枝の除去が行われたと考えられる。	
アコウ	14	・イチジクカミキリの食害痕が比較的多い。	・イチジクカミキリの食害によると考えられる。

・腐朽が比較的多い。	・イチジクカミキリの食害痕から腐朽へ進展したと考えられる。 ・剪定・断幹傷から腐朽へ進展したと考えられる。
		・剪定傷が比較的多い。	・台風による枝幹の折損が生じ、折損部の切り戻し剪定が行われたと考えられる。

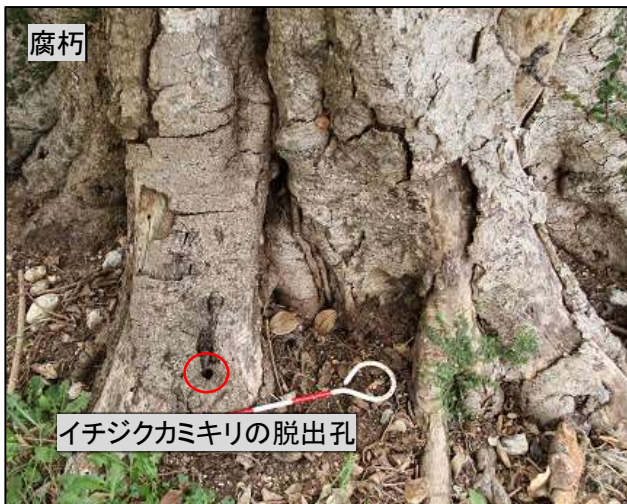
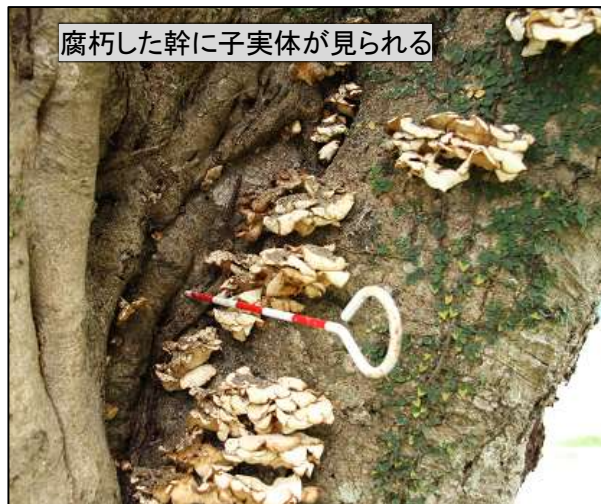
認定番号 13-5 アシビナーのガジュマル

樹種	認定番号	傷の状況	原因
ガジュマル	13-5	・イチジクカミキリの食害痕が比較的多い。	・イチジクカミキリの食害によると考えられる。
		・樹皮の枯死欠損が比較的多い。	・イチジクカミキリの食害痕から腐朽へ進展したと考えられる。
	93	・イチジクカミキリの食害痕が比較的多い。	・イチジクカミキリの食害によると考えられる。
		・樹皮の枯死欠損が比較的多い。	・イチジクカミキリの食害痕から腐朽へ進展したと考えられる。
	95	・イチジクカミキリの食害痕が比較的多い。	・イチジクカミキリの食害によると考えられる。
		・樹皮の枯死欠損が比較的多い。	・イチジクカミキリの食害痕から腐朽へ進展したと考えられる。
	97	・樹皮の枯死が比較的多い。	・イチジクカミキリの食害、樹皮の擦れ傷なども確認されず、腐朽の侵入経路は特定できなかったが、コフキササルノシカケの子実体が根本に発生していた。
	アコウ	14	・イチジクカミキリの食害痕が比較的多い。
・腐朽が比較的多い。			・イチジクカミキリの食害痕から腐朽へ進展したと考えられる。 ・剪定・断幹傷から腐朽へ進展したと考えられる。

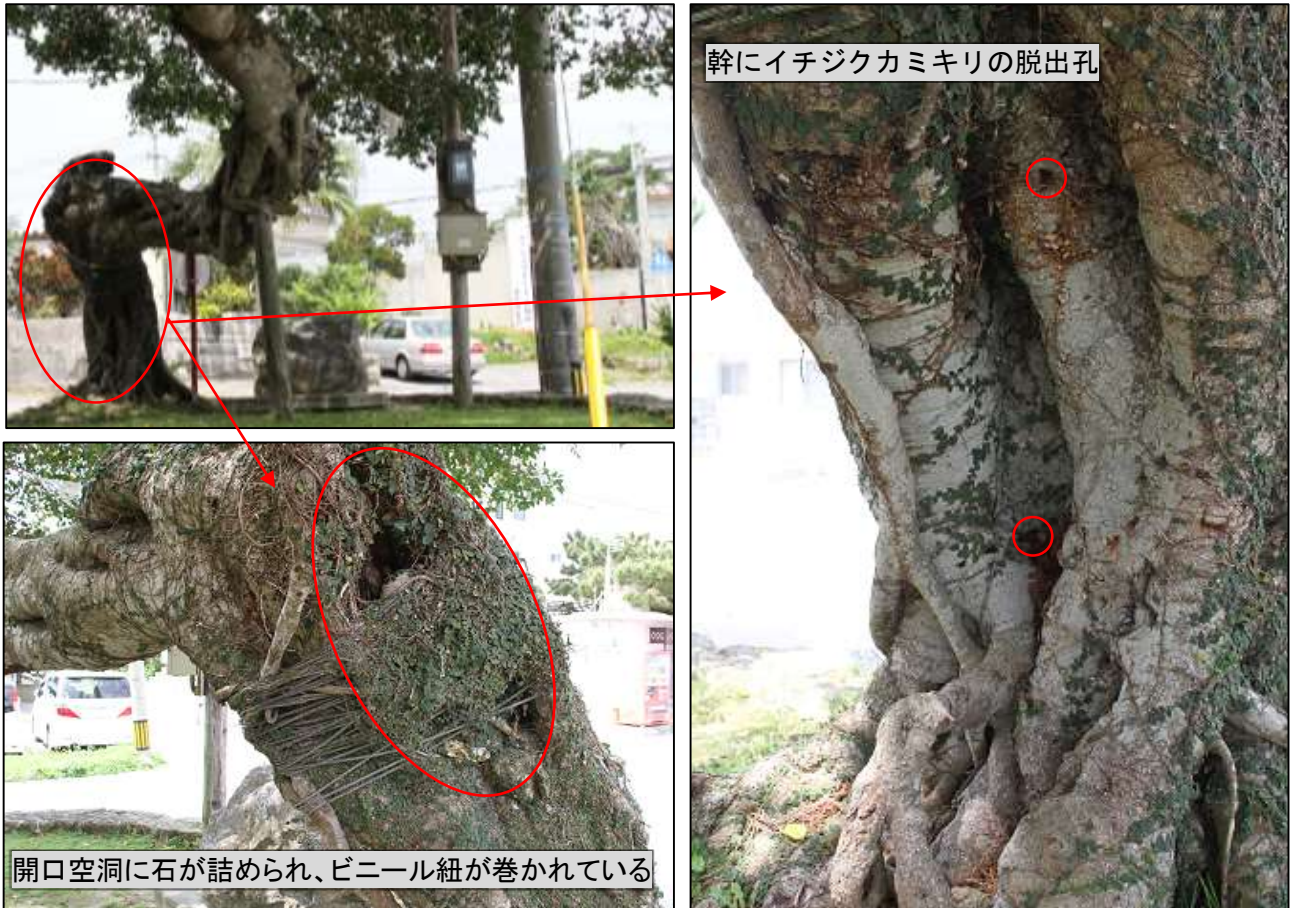
幹折れの可能性が高い 認定番号 13-1 アシビナーのガジュマル

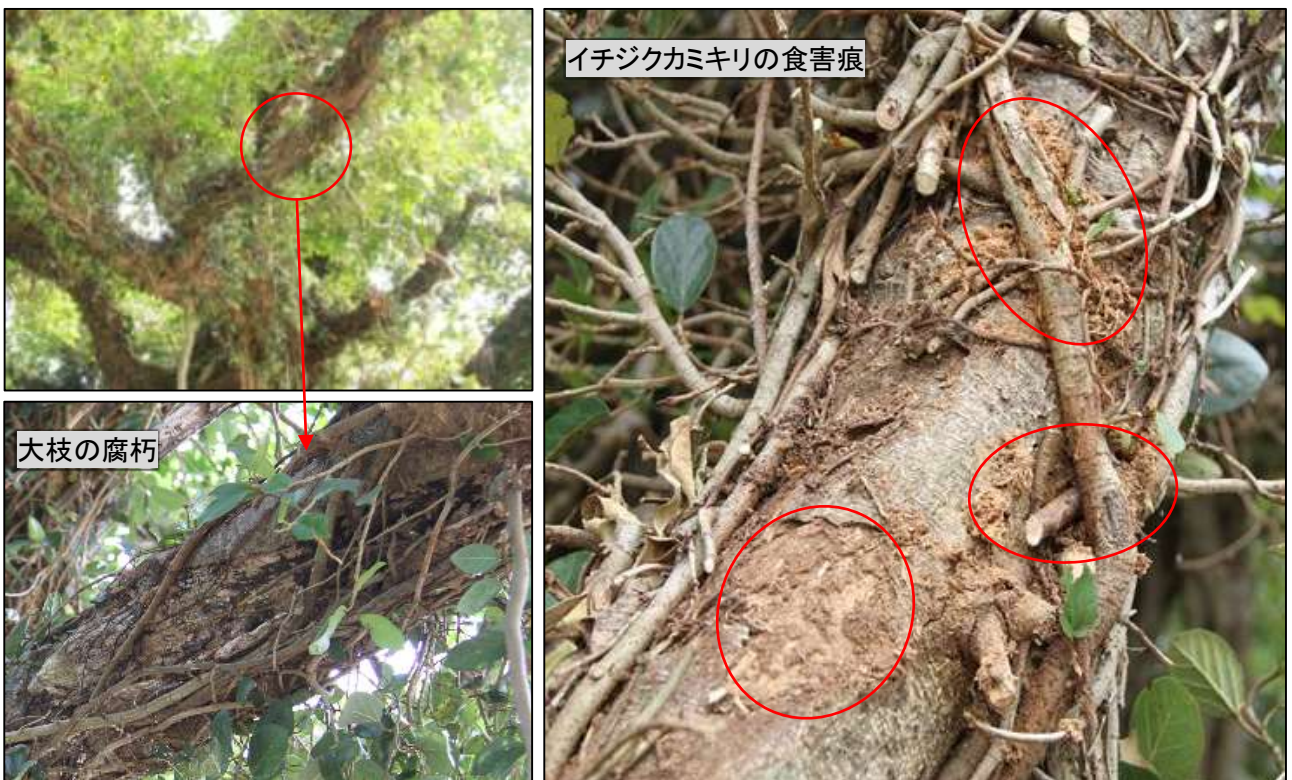
大枝折れの可能性が高く明らかに危険、中・小枝落下の可能性高い 認定番号 61 ノロ殿内のガジュマル

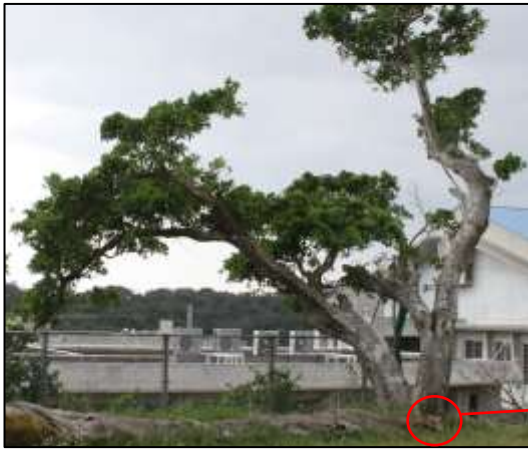
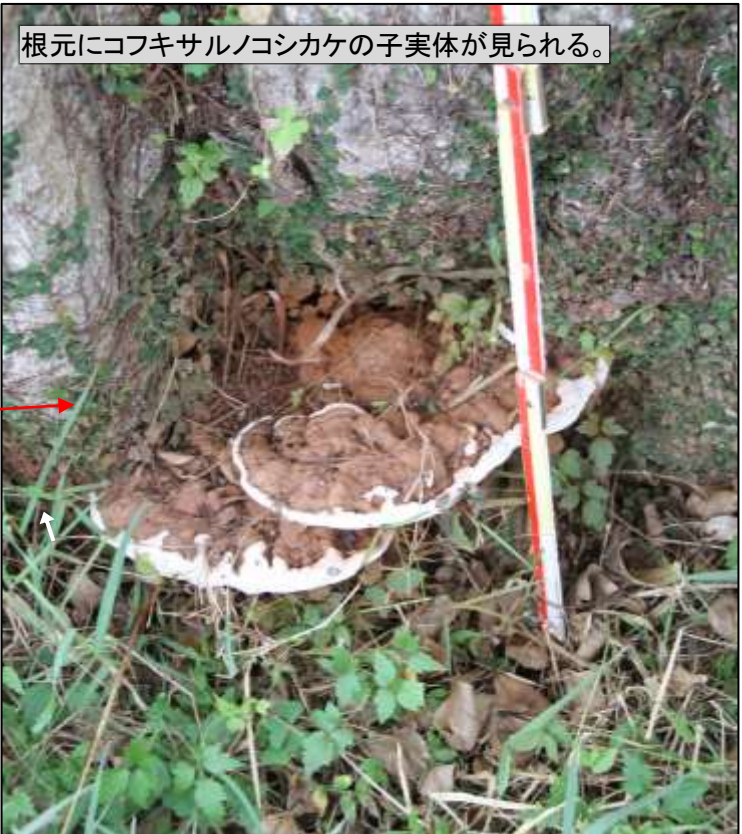
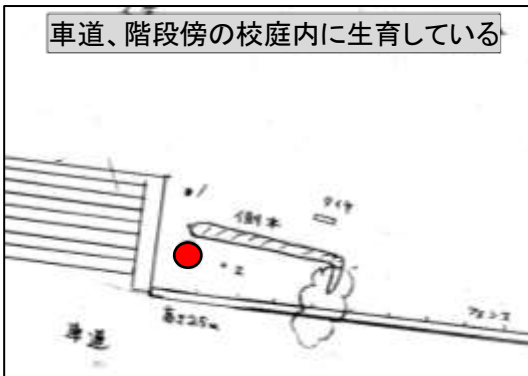
通行者との位置関係について明らかに危険、幹折れの可能性が高く明らかに危険
認定番号 97 南山城址ガジュマル

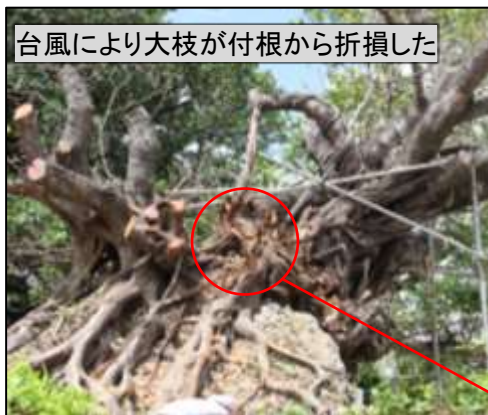
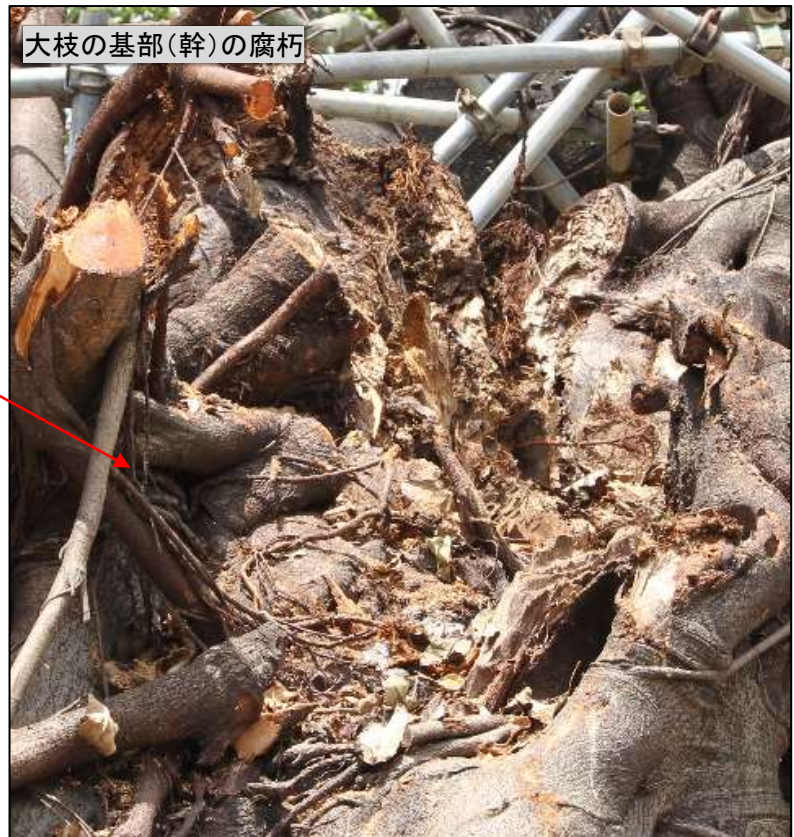
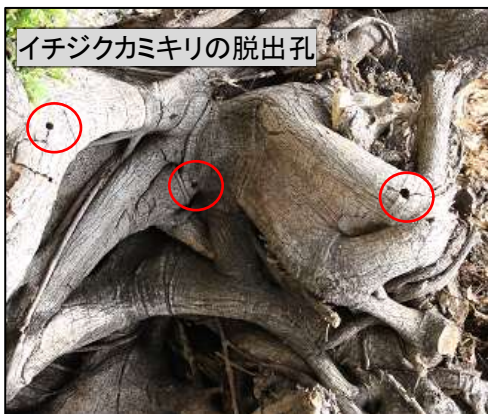
大枝折れの可能性が高く明らかに危険、中・小枝落下の可能性高い、幹折れの可能性高い
認定番号 14 ウスクガジュマル

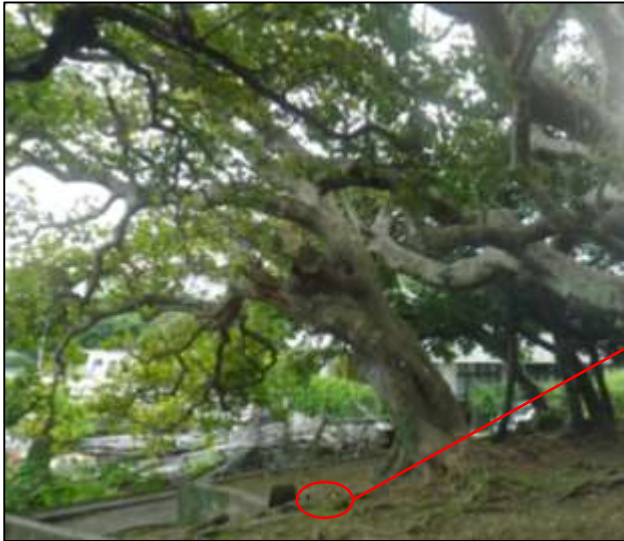
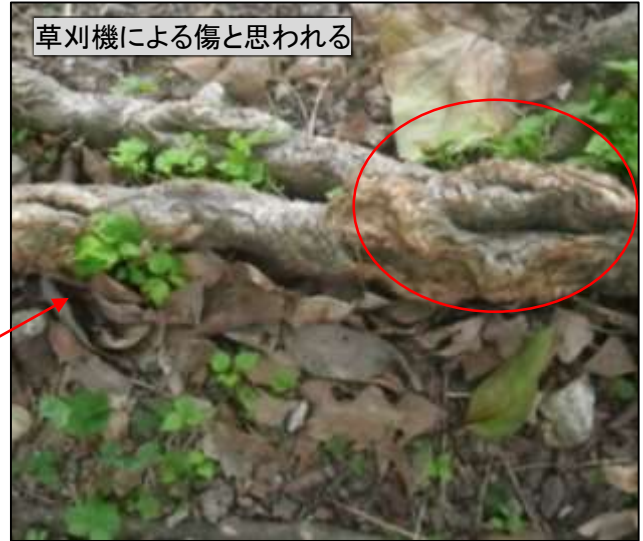
認定番号 12-2 上殿(イードン)のデイゴ(拝所)

以下に草刈機による露出根の損傷、根元のアスファルト舗装、踏圧による土壌固結の状況写真を示す。

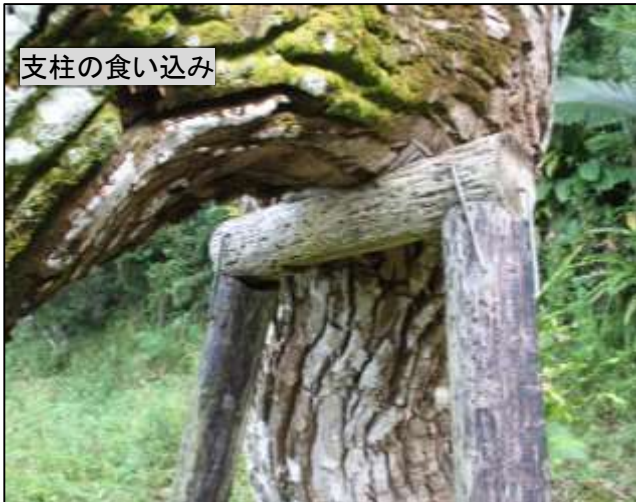
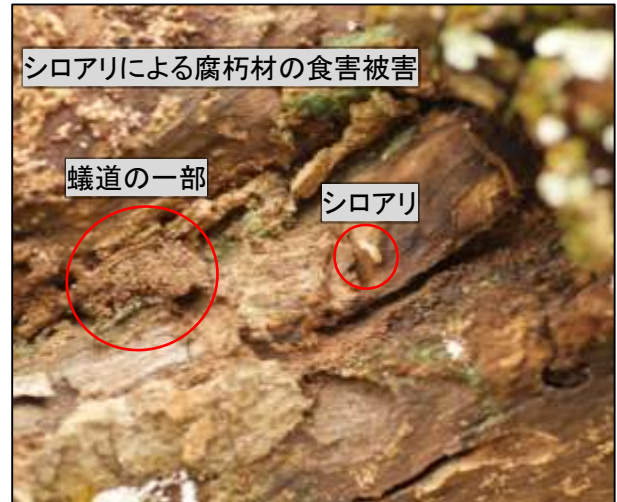
認定番号 24 奥間土帝君の大キリ

樹種	認定番号	被害の状況	原因
リュウキユウハリギリ	24	・幹が捻じれ樹体が東方向に傾いている。	・不明。
		・蟻道が見られ樹皮下に食害が想定される。	・シロアリによる被害と考えられる。
		・大枝の付け根に亀裂が見られる。	・台風によるものと考えられる。
		・大枝が切断されている。	・台風により大枝が折損し切り戻し剪定が行われたと考えられる。
		・支柱が大枝に食い込んでいる。	・長期間支柱の位置を変えなかったためと考えられる。
ハスノハギリ	42	・葉は奇形化、小型化している。 ・枝先の枯れが目立つ。	・台風時の潮風害によると考えられる。
		・下部に胴吹きが著しく多い。 ・大枝の活力が乏しい。 ・根株腐朽、幹に内部空洞が見られる。	・柵設置の土木工事により根を損傷している可能性と考えられる。
リュウキユウマツ	53	・根の内部空洞が著しく認められる。	・シロアリによる腐朽部の食害と考えられる。
		・幹に内部空洞がある。	・シロアリによる腐朽部の食害と考えられる。
		・中小枝の脱落、枯れが目立ち、脱落痕は空洞化している。	・シロアリによる腐朽部の食害と考えられる。
オガタモノキ	70	・大枝 2 本が切断され、切断痕へウレタン処理が施されているが劣化が著しく、亀裂、剥離が生じている。	・大枝は台風により折損したと考えられる。ウレタン処理の劣化の原因は紫外線による経年劣化、及び大枝切断部の腐朽の進展により接着面に隙間が発生したことによると考えられる。
		・大枝の切断部位から筋状に根本付近まで壊死が見られる。	・大枝の切断部からの病原菌の侵入によるものと考えられる。大枝の折損当初から樹勢が低かった可能性も考えられ、これも病原菌侵入・進展を許した大きな原因と考えられる。
デイゴ	115-1	・樹体が南側に大きく傾斜しており、かつ根張りが悪く、倒伏の危険性が高い状態となっている。	・植え枘が矮小で、かつ植え枘外の土壌は転圧、舗装されているため根の発達阻害が生じていると考えられる。
		・東側の根は腐朽が著しく中空になっている。	・植え枘が矮小で、かつ植え枘外の土壌は転圧、舗装されているため根の発達阻害が生じていると考える。これに伴う根の部分的な枯死とシロアリによる食害が原因と考えられる。

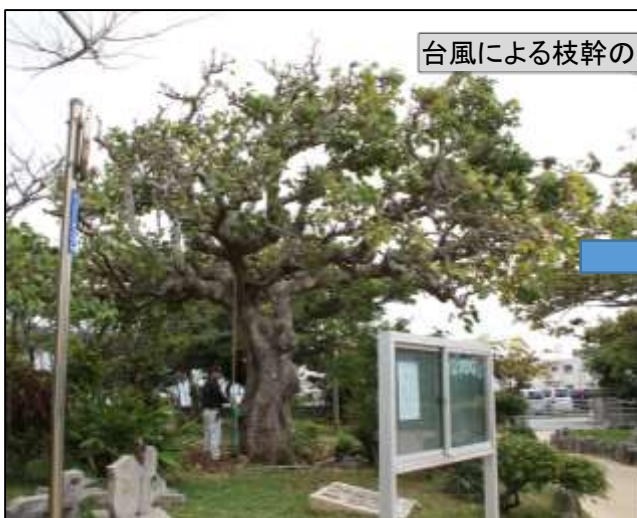
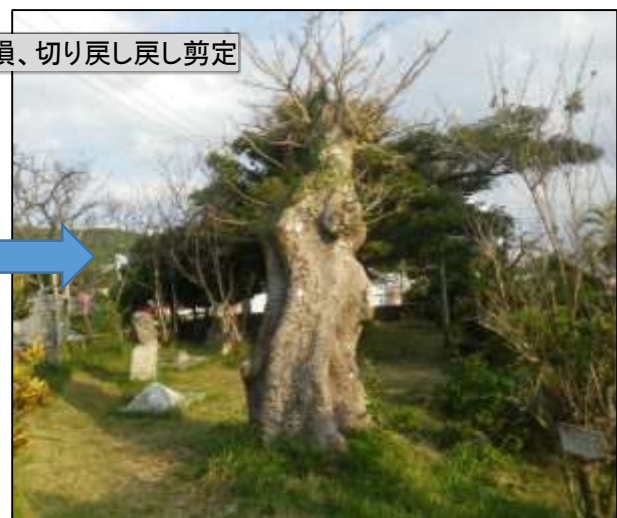
認定番号 119 シヌグ毛のデイゴ(北)

樹種	認定番号	被害の状況	原因
デイゴ	115-2	・樹体が南側に大きく傾斜しており、かつ根張りが悪く、倒伏の危険性が高い状態となっている。	・植え枒が矮小で、かつ植え枒外の土壌は転圧、舗装されているため根の発達阻害が生じていると考えられる。
		・根は植え枒に沿って伸長して、巻き根となっている。	・植え枒が小さいことによると考えられる。
		・南側の根は腐朽が著しく、中空になっている。	・植え枒が矮小で、かつ植え枒外の土壌は転圧、舗装されているため根の発達阻害が生じていると考える。これに伴う根の部分的な枯死とシロアリによる食害が原因と考えられる。
	119	・大枝は全て剪定され、幹から発生した細い萌芽枝のみの状態である。	・二又に分かれた大枝の基部に亀裂が発生し、2014年の台風で折損した。折損部の切り戻し剪定を行いその後萌芽枝が発生したと思われる。
		・幹に内部空洞がある。	・不明
		・幹に大きな施術痕が見られる。	・不明
		・幹の大部分は腐朽(軟腐)しており、一部分のみ生きている。	・2014年の台風以前から幹の腐朽は部分的にあったと思われる。台風による大枝の折損により急激に樹勢が低下し幹の腐朽(軟腐)範囲が更に広がったと考えられる。
リュウキュウマン	123-2	・露出根の損傷が多い。	・踏圧により露出根を損傷したと考えられる。
		・枝先の枯れが多い。	・踏圧による土壌の固結、これによる通気透水性の悪化が原因であると考えられる。
		・大枝の枯死、樹皮の古傷が見られる。	・不明

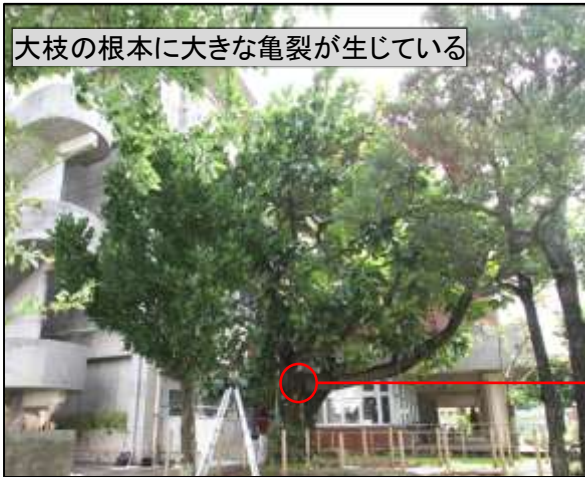
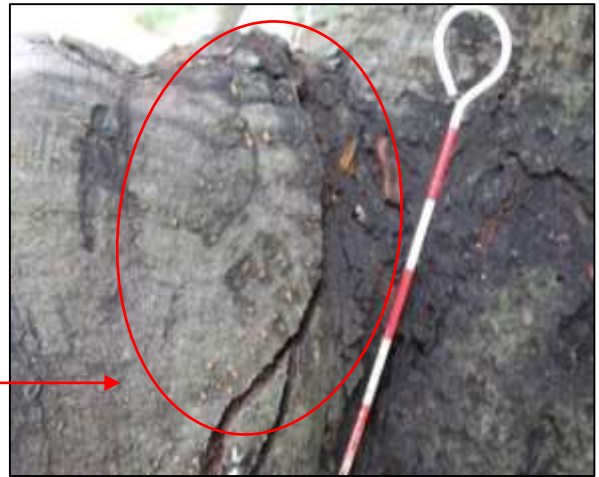
大枝折れの可能性が高く明らかに危険 認定番号 90 普天間高校のパンノキ

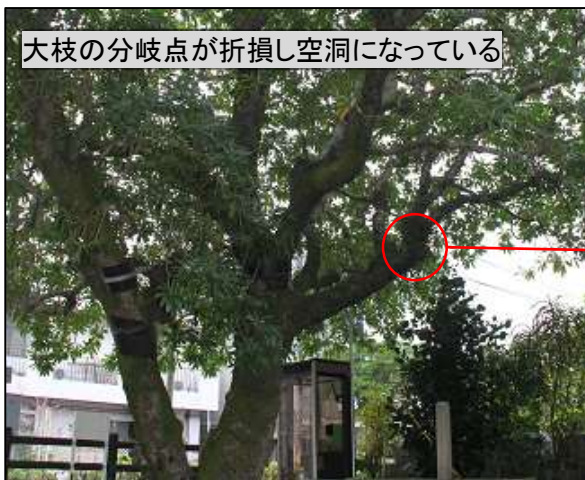
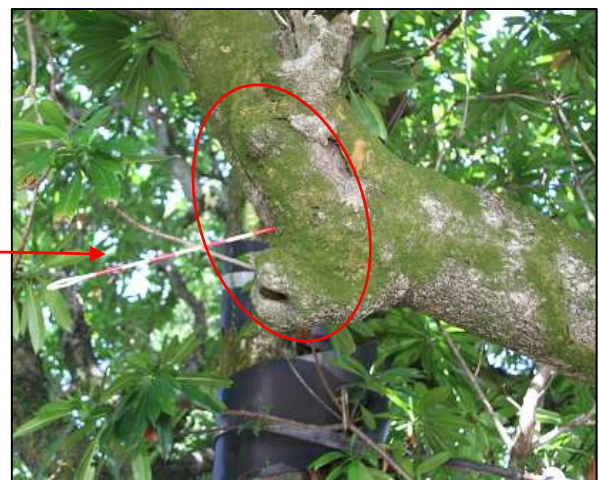
大枝折れの可能性が高い 認定番号 113 東江のミフクラギ

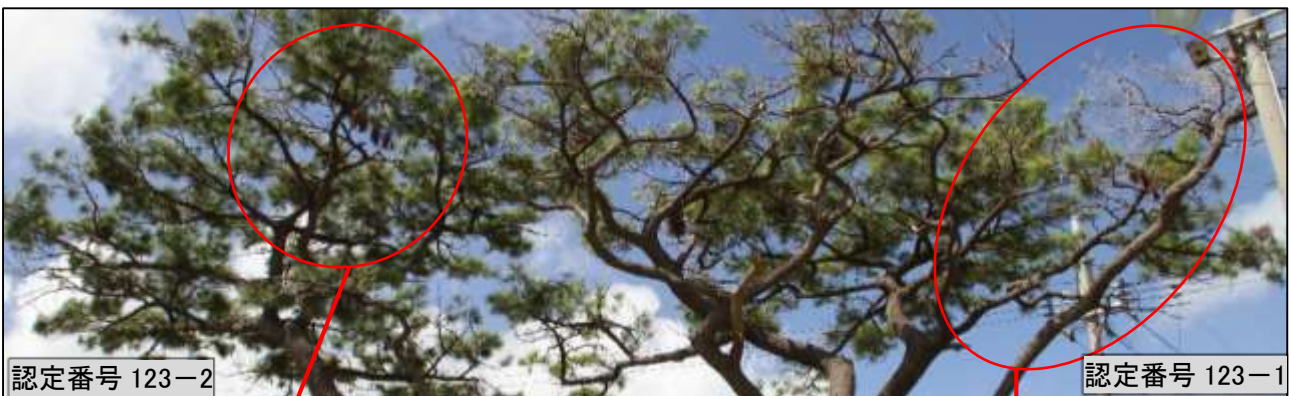
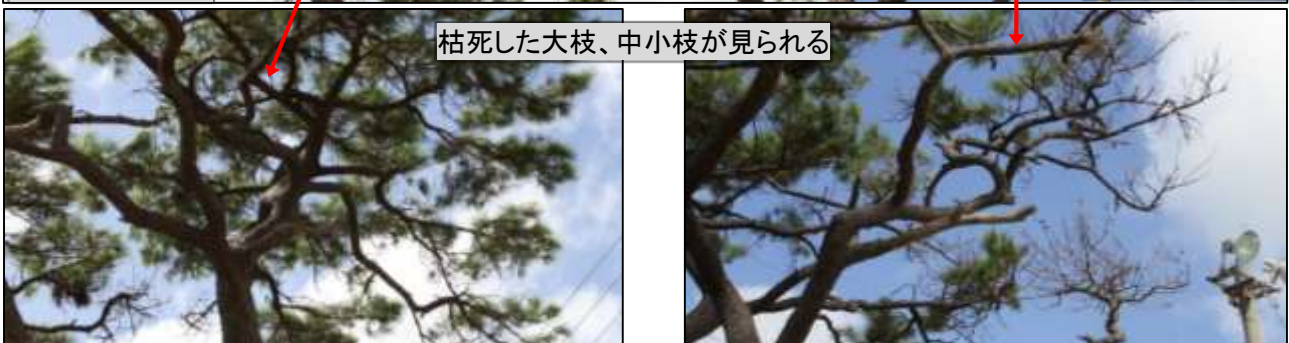
大枝折れ、中小枝落下の可能性が高く明らかに危険 認定番号 123-1、123-2 後原の二本松
