沖縄の名木百選 選定木の健全度調査 報告書  
平成 29 年 3 月

発行：沖縄県農林水産部森林管理課  
郵便番号 900-8570 沖縄県那覇市泉崎 1 丁目 2 番地 2 号  
TEL 098-866-2295

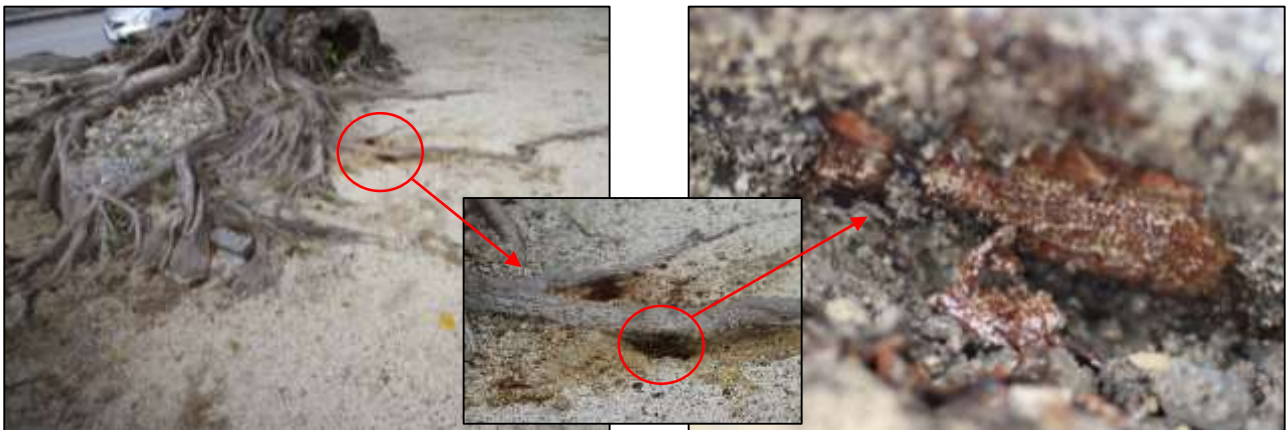
認定番号 78-1 伊舎堂の三本ガジュマル

伊舎堂の3本ガジュマルのうち認定番号78-1、78-3は南根腐病の感染が認められ、樹勢の回復は期待できないため、伐倒、抜根、焼却処分を行う必要がある。

本病に感染・発病した樹木を治療することは困難であるため、伐倒、抜根、焼却処分及びその後の新たな植栽を禁止することが望ましいと考える。

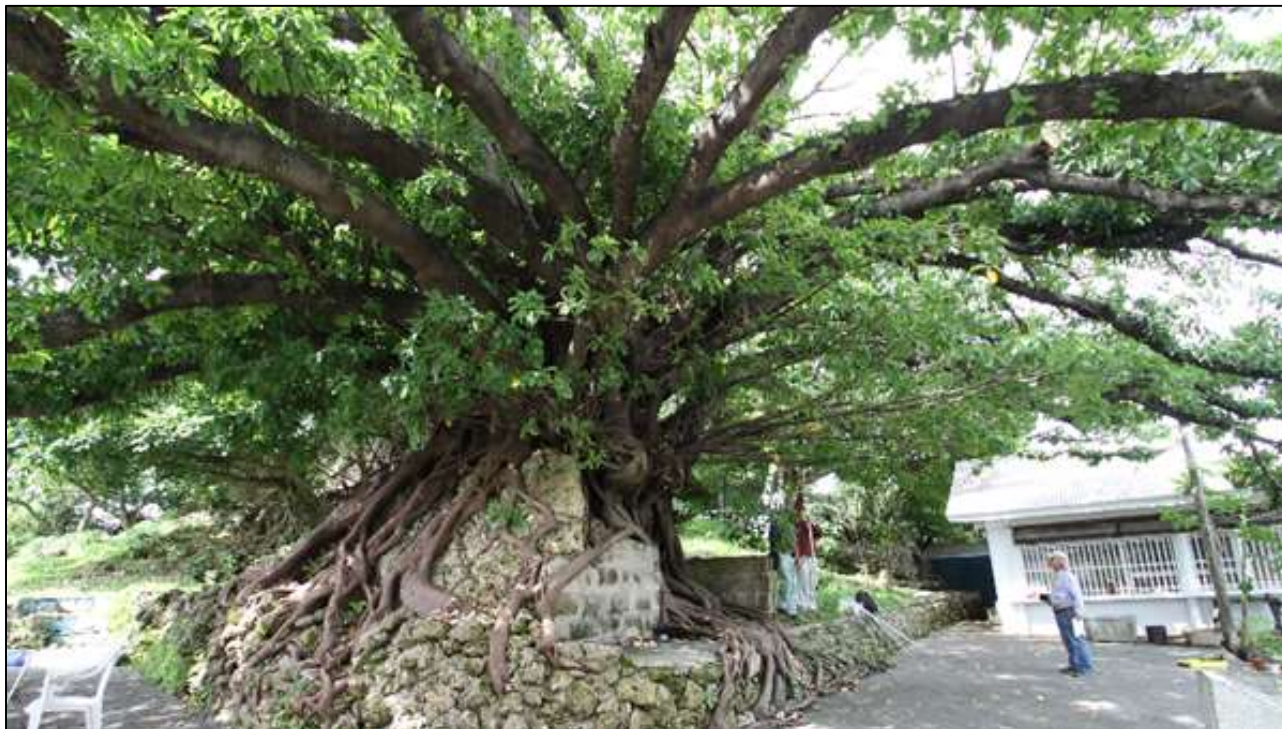
2014年9月7日撮影  
(認定番号 14 ウスクガジュマル)

台風など強風によると思われる枝幹の折損が確認された。名木百選の選定木は樹高や枝張りが大きく、また、高樹齢のため多くの個体は枝幹に腐朽が確認されている。このため台風などの強風による枝幹の折損の可能性が高く、対策が必要であると考えられる。対策として支柱の設置、激しく腐朽して支柱の設置では安全性を確保できない場合は剪定による除去、また力学的に安定した樹形とするため気根を育成し支柱根に仕立てるなどが考えられる。

台風により枝幹折損

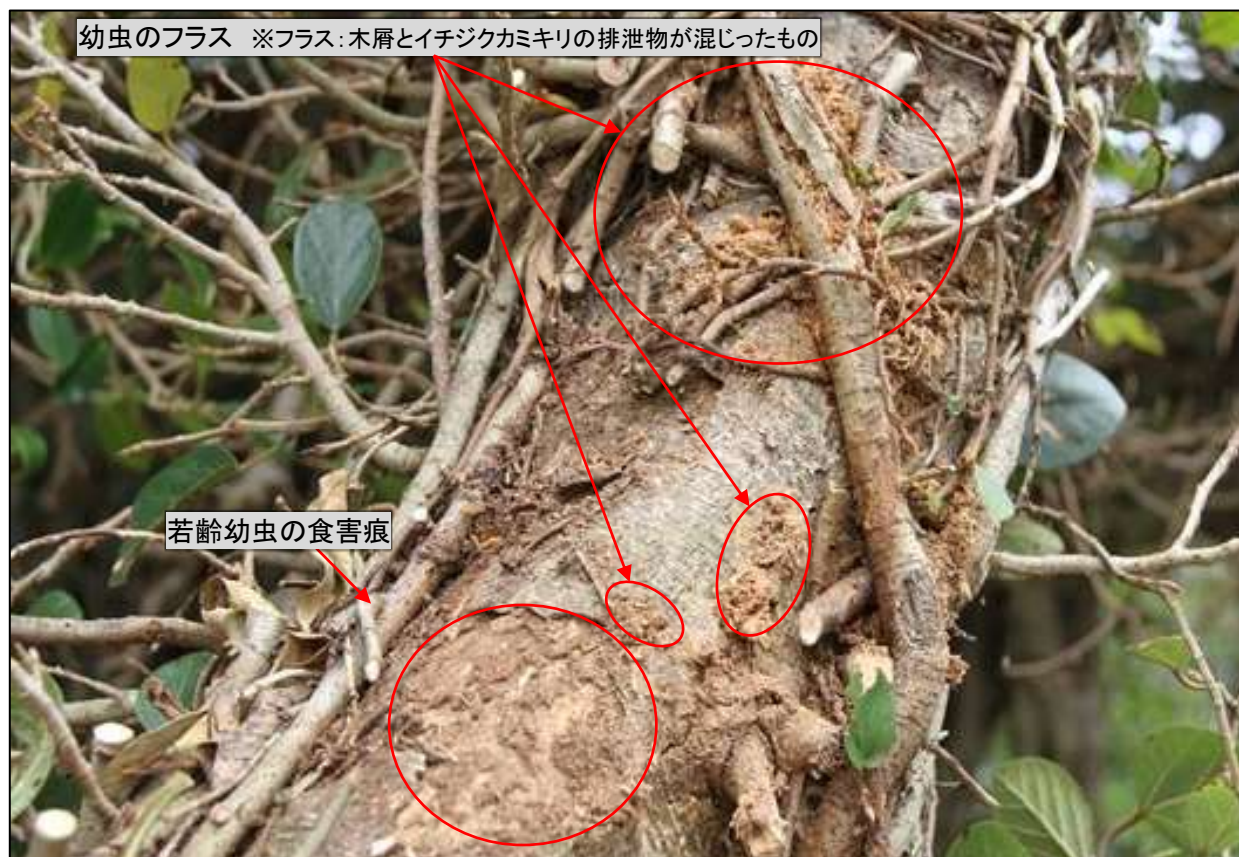
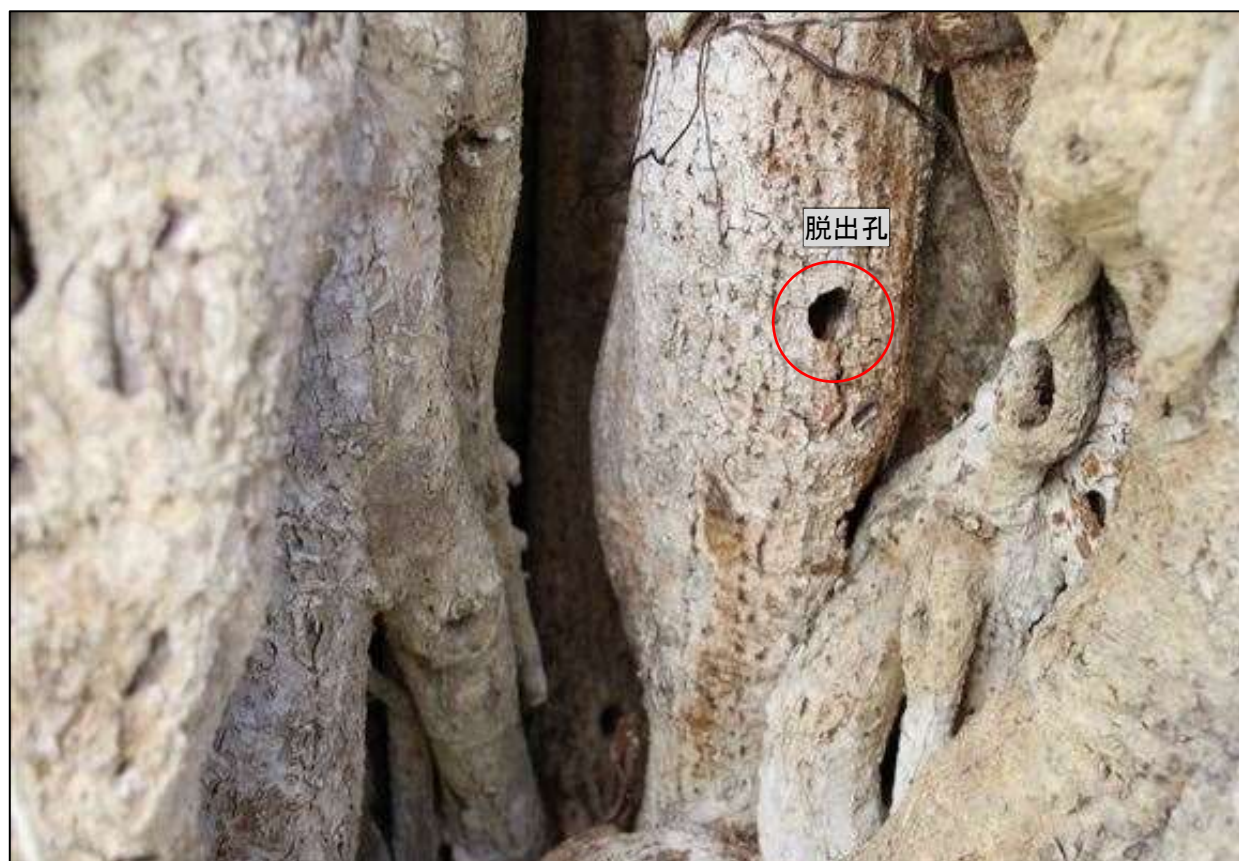
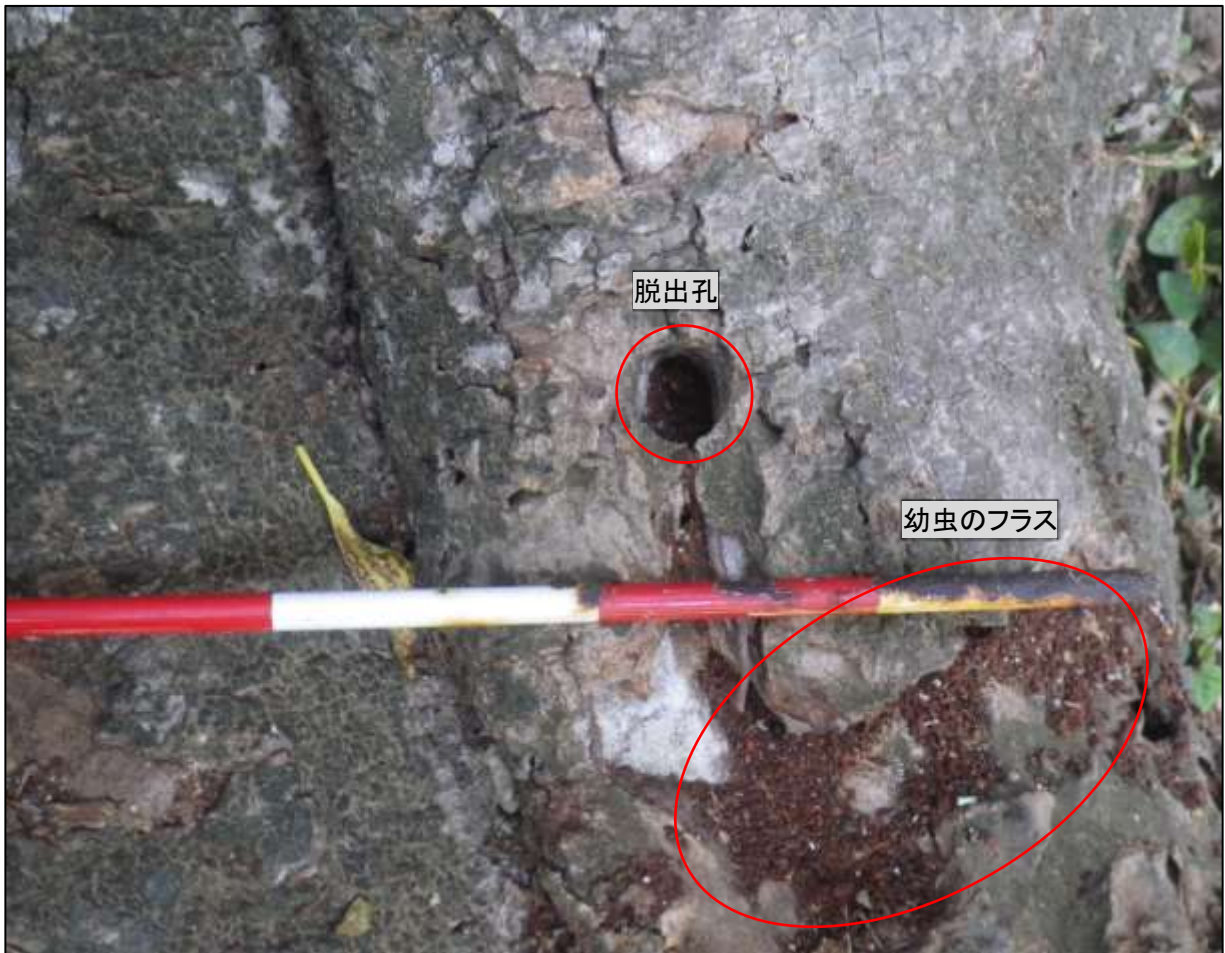
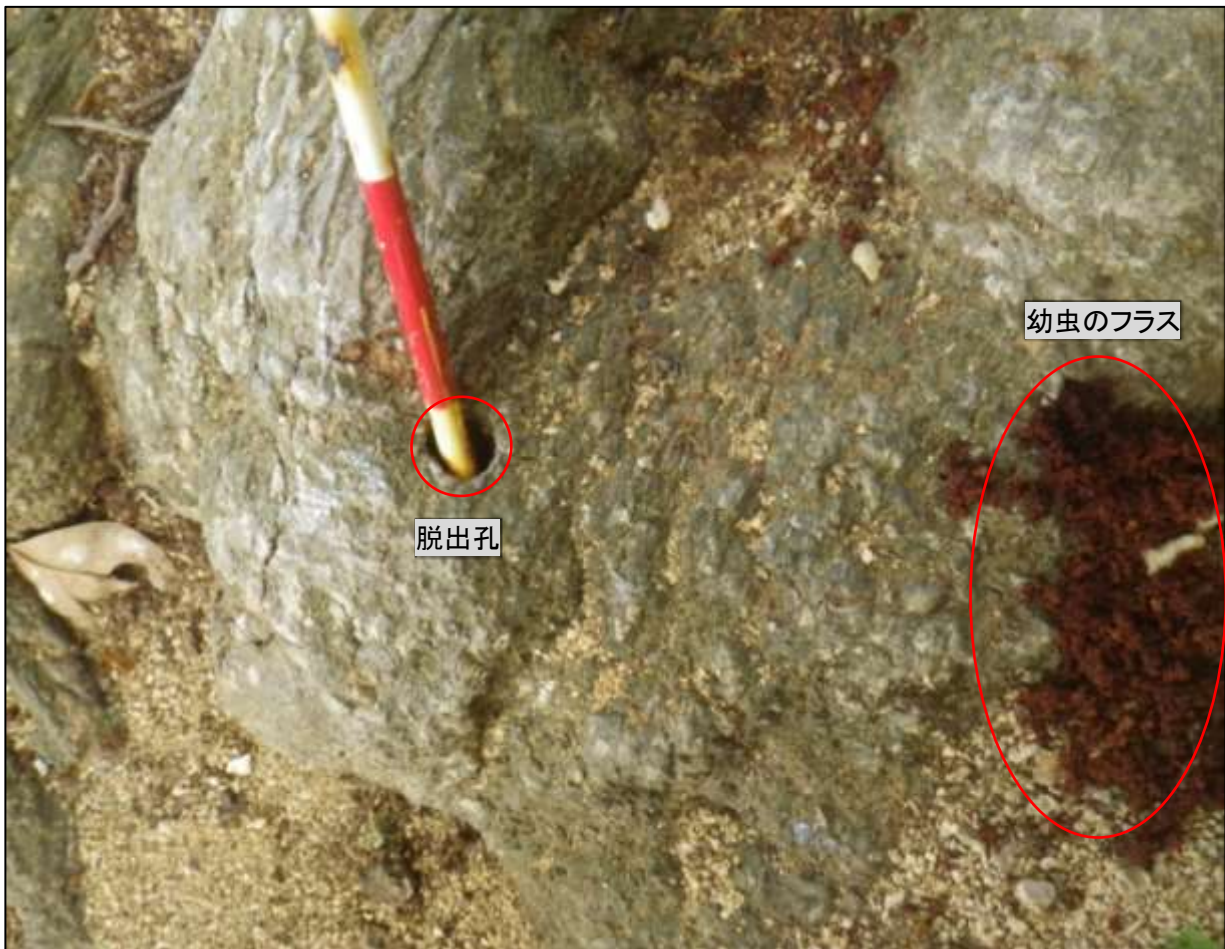
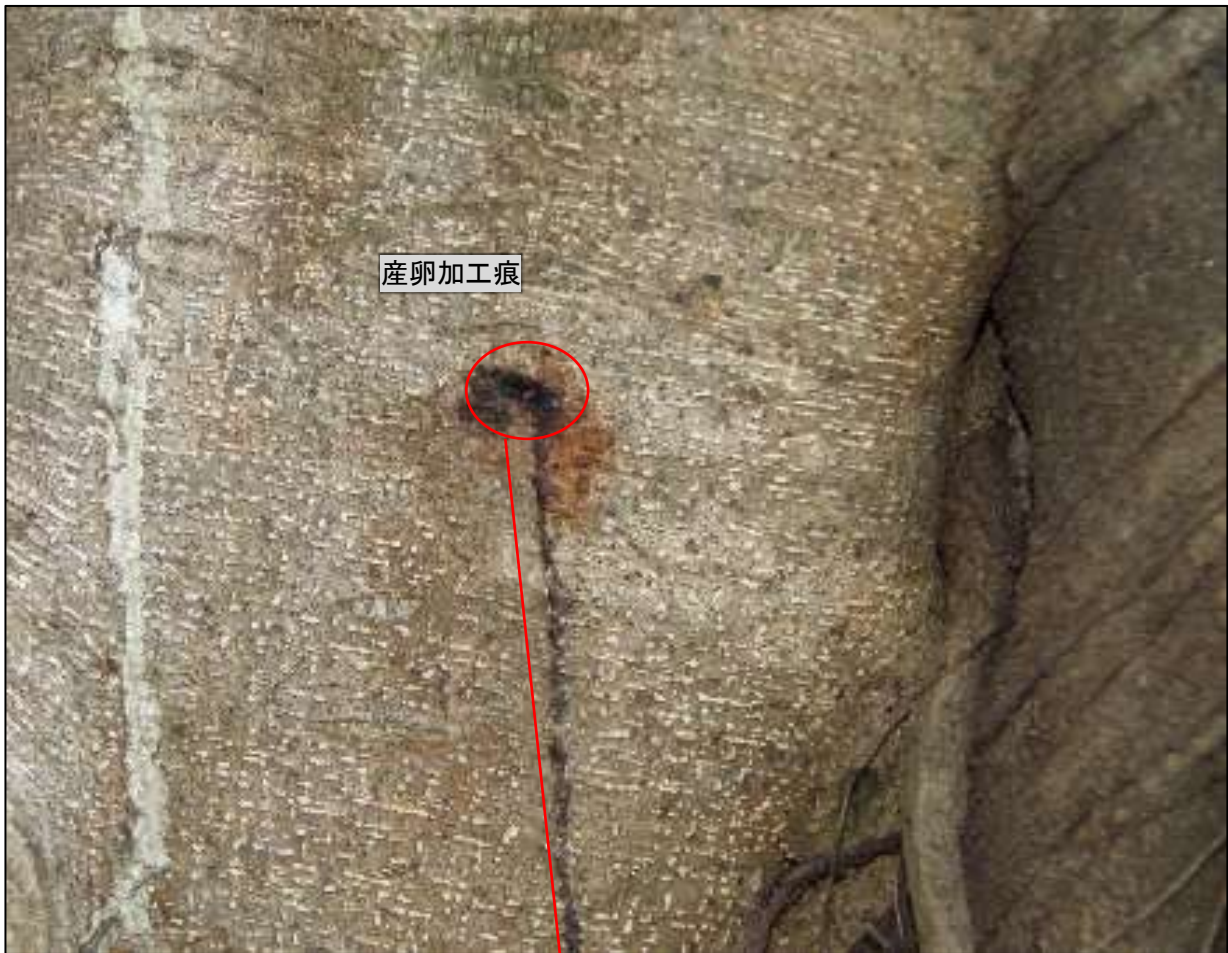
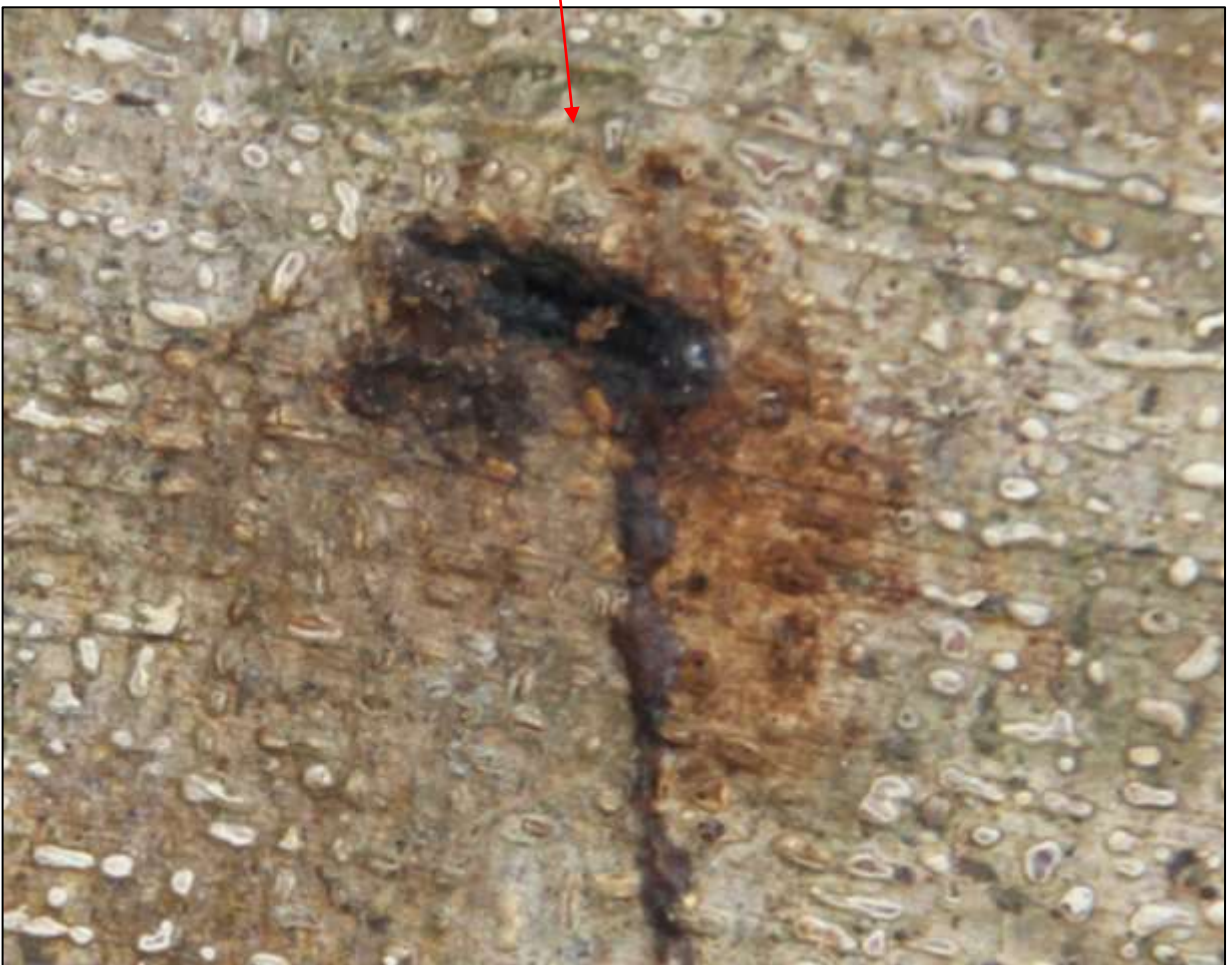
1) イチジクカミキリの被害状況 (保全対策は p63 参照)

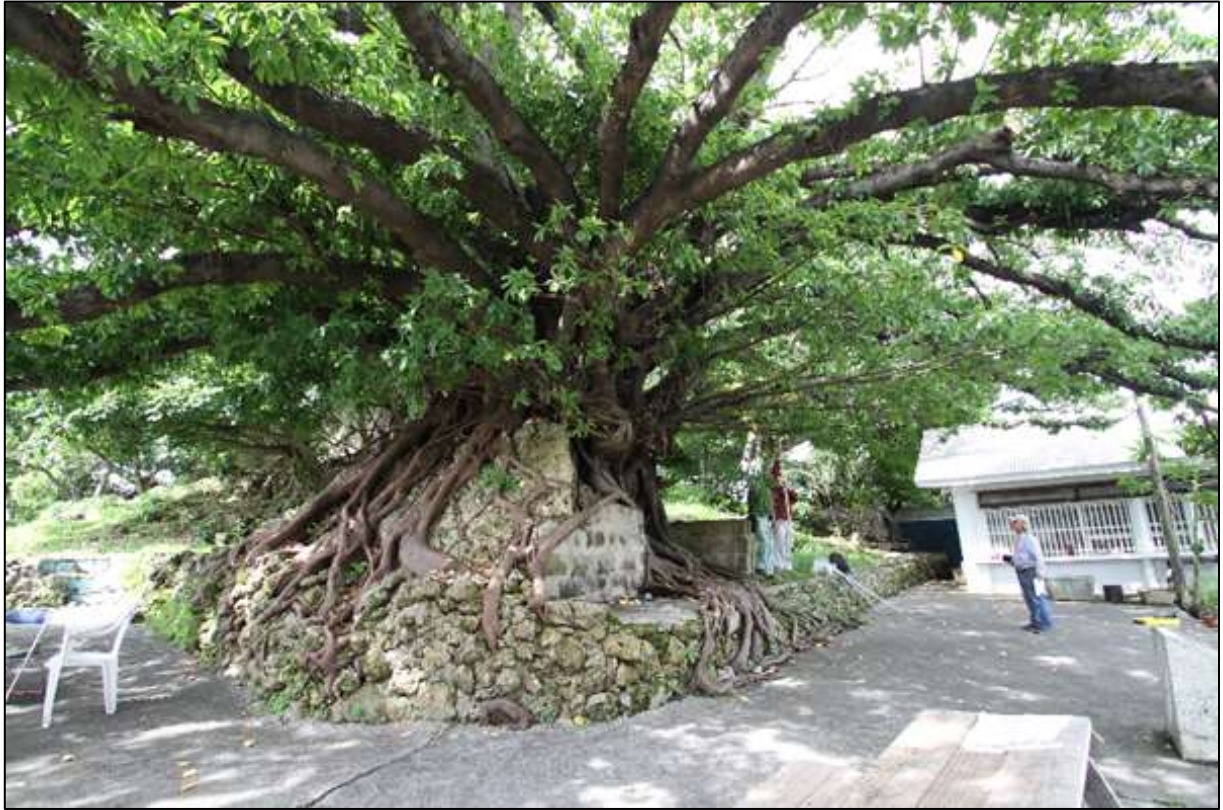
2014年9月7日撮影  
(認定番号 14 ウスクガジュマル)

台風により枝幹折損

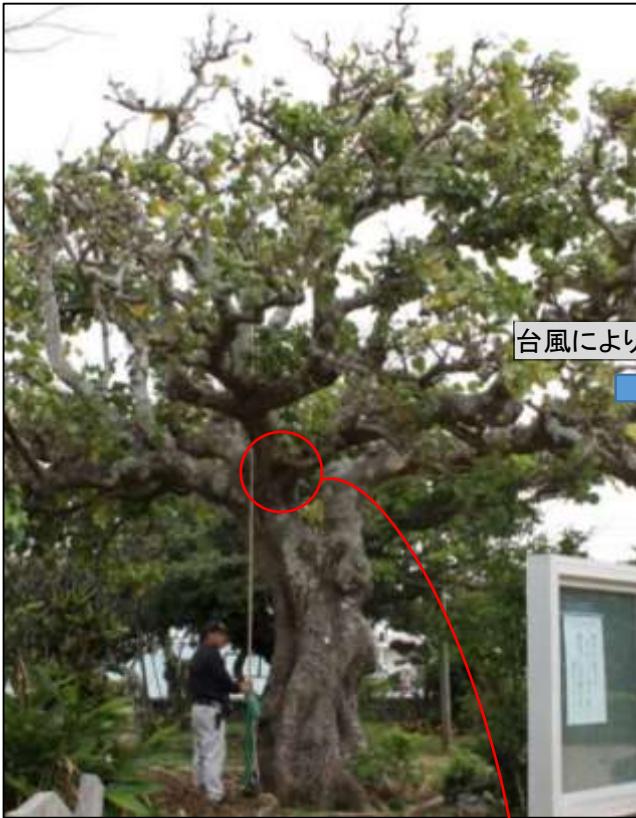
2014年2月22日撮影  
 (認定番号 119 シヌグ毛のデイゴ(北))

3) 枝基部の亀裂 (保全対策は p67~71 参照)

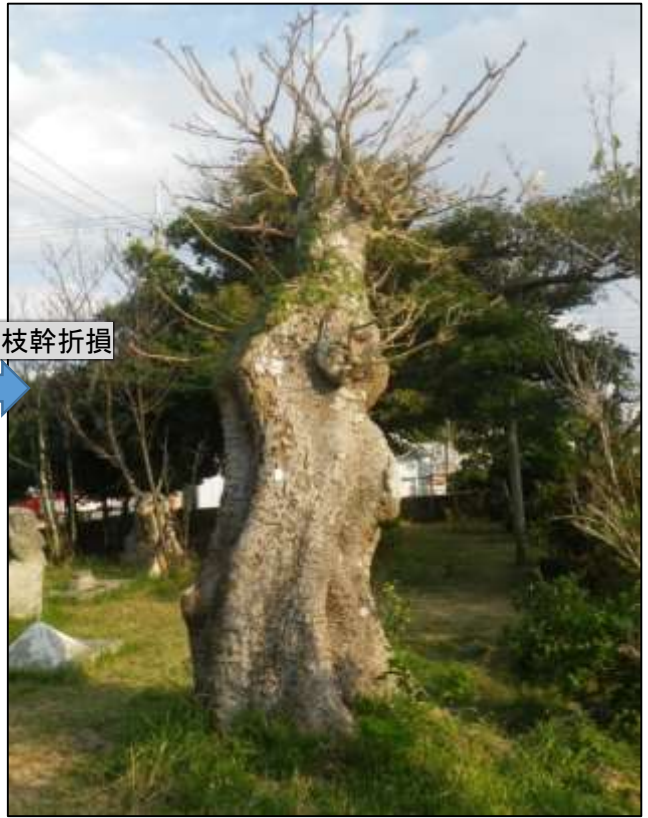
2016年12月16日撮影

台風により枝幹折損

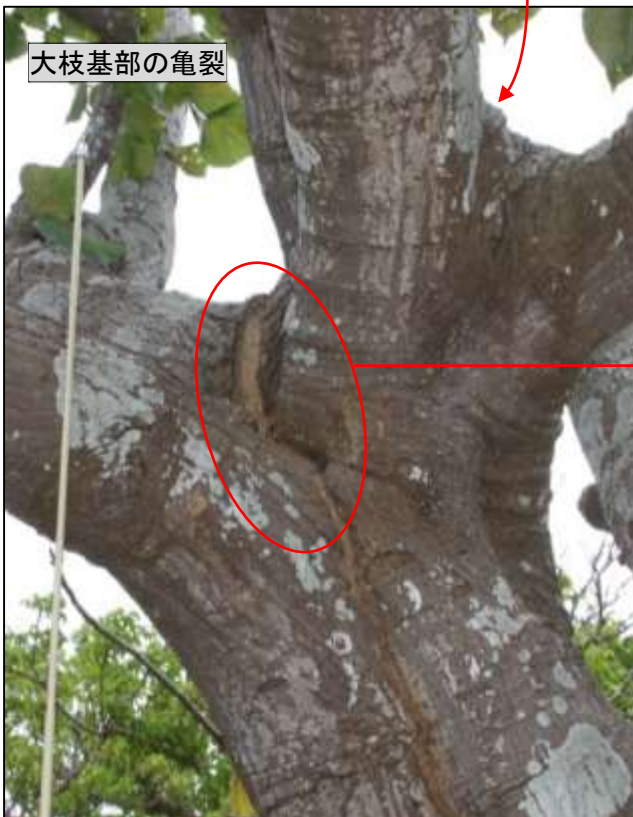
2014年2月22日撮影

大枝基部の亀裂

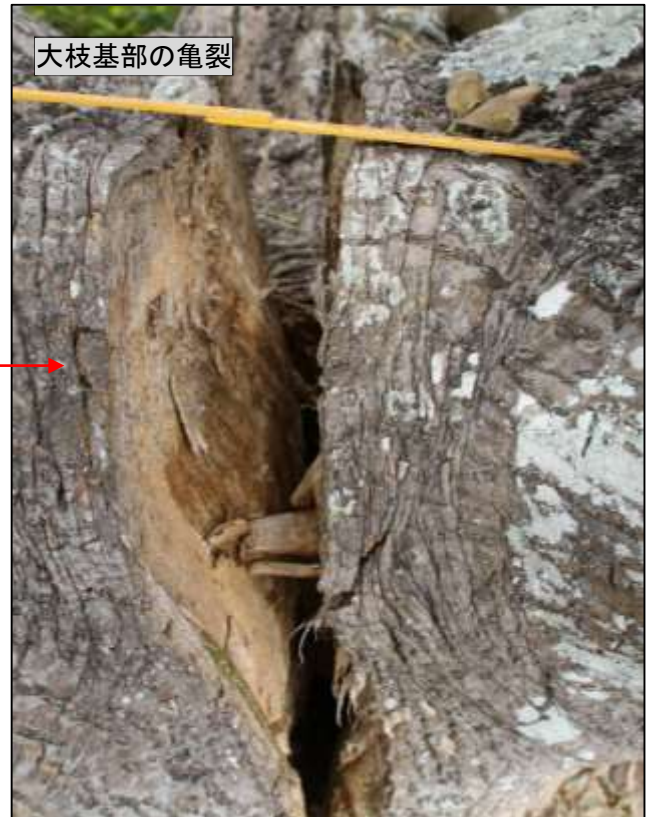
2014年2月22日撮影

大枝基部の亀裂

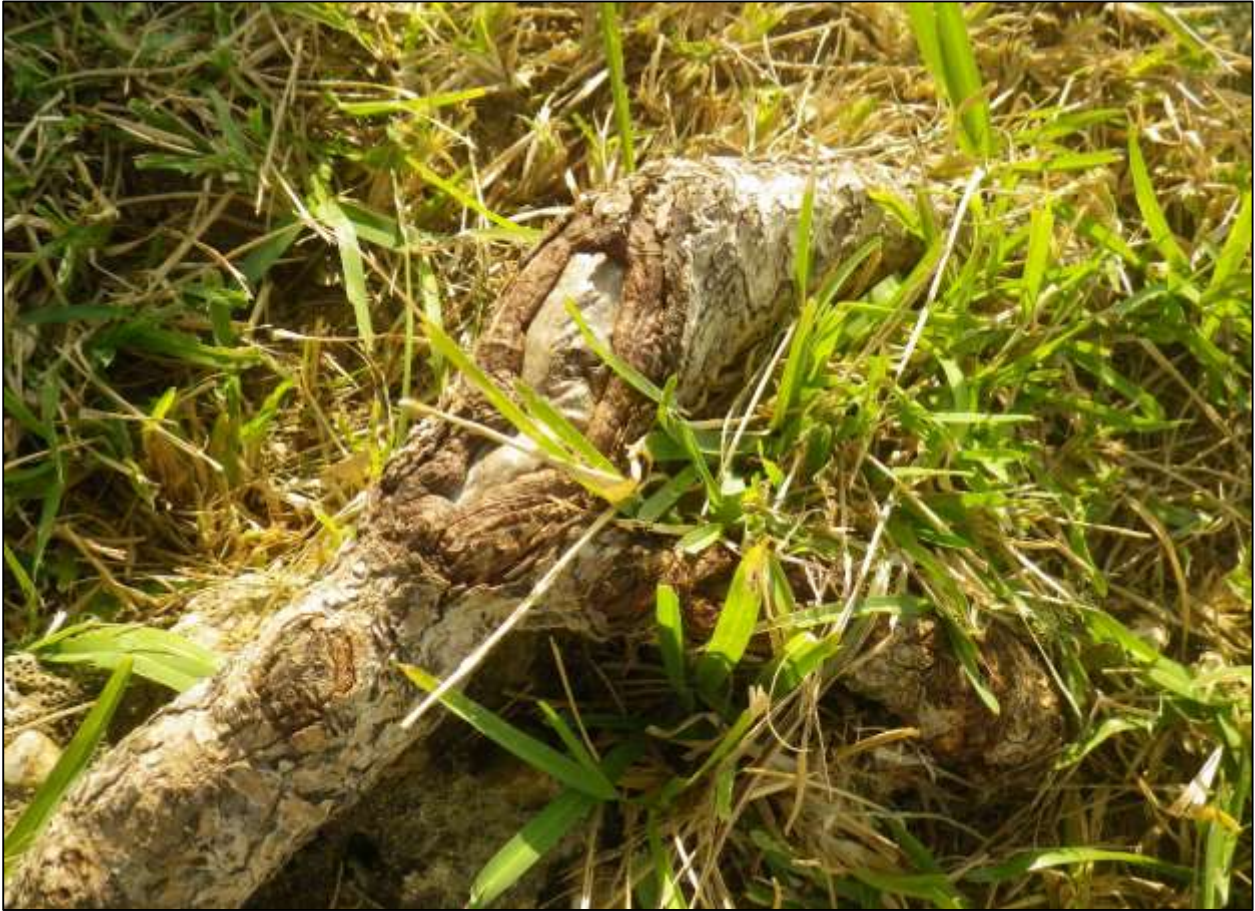
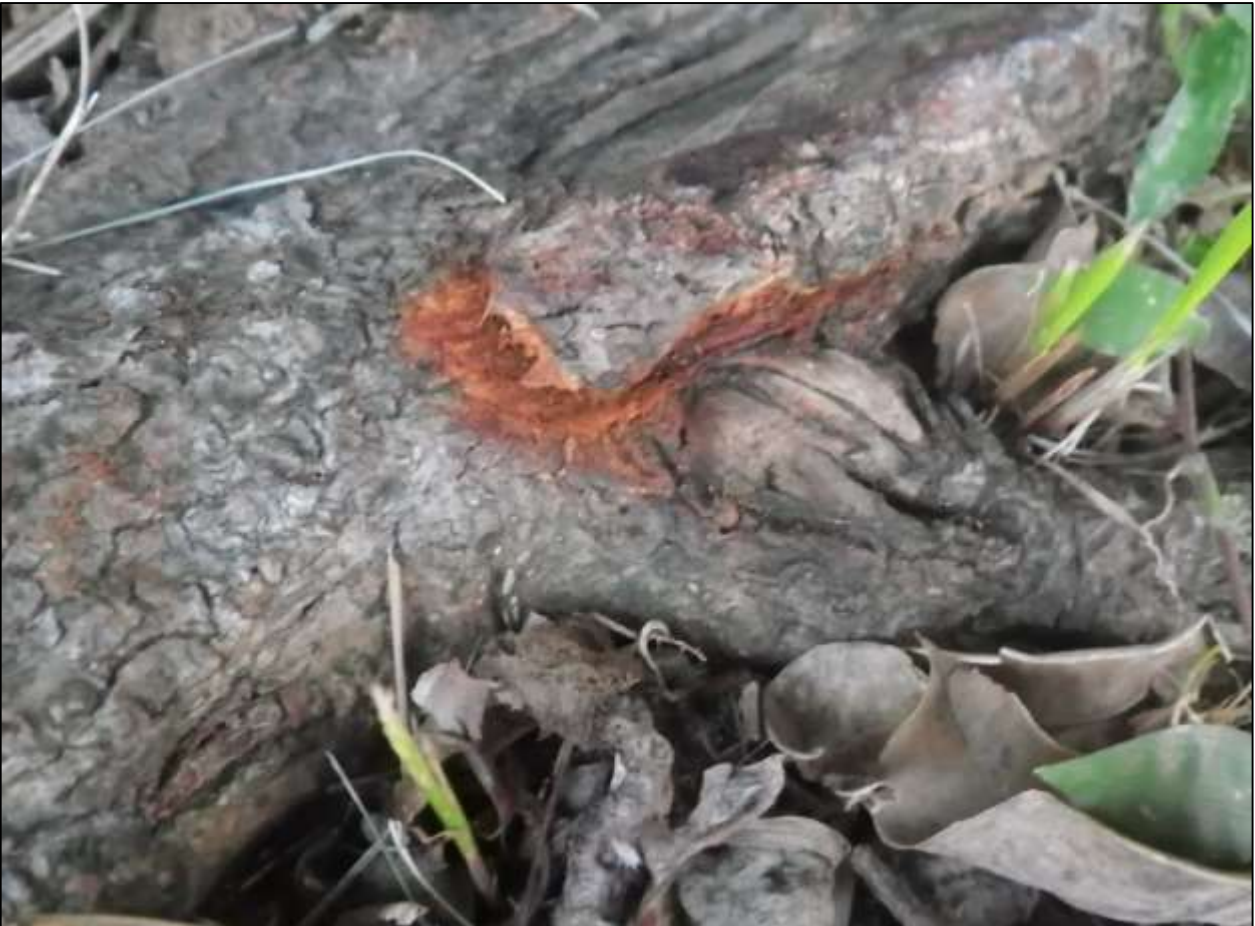
4) 踏圧、草刈機による露出根の被害状況 (保全対策は p64 参照)

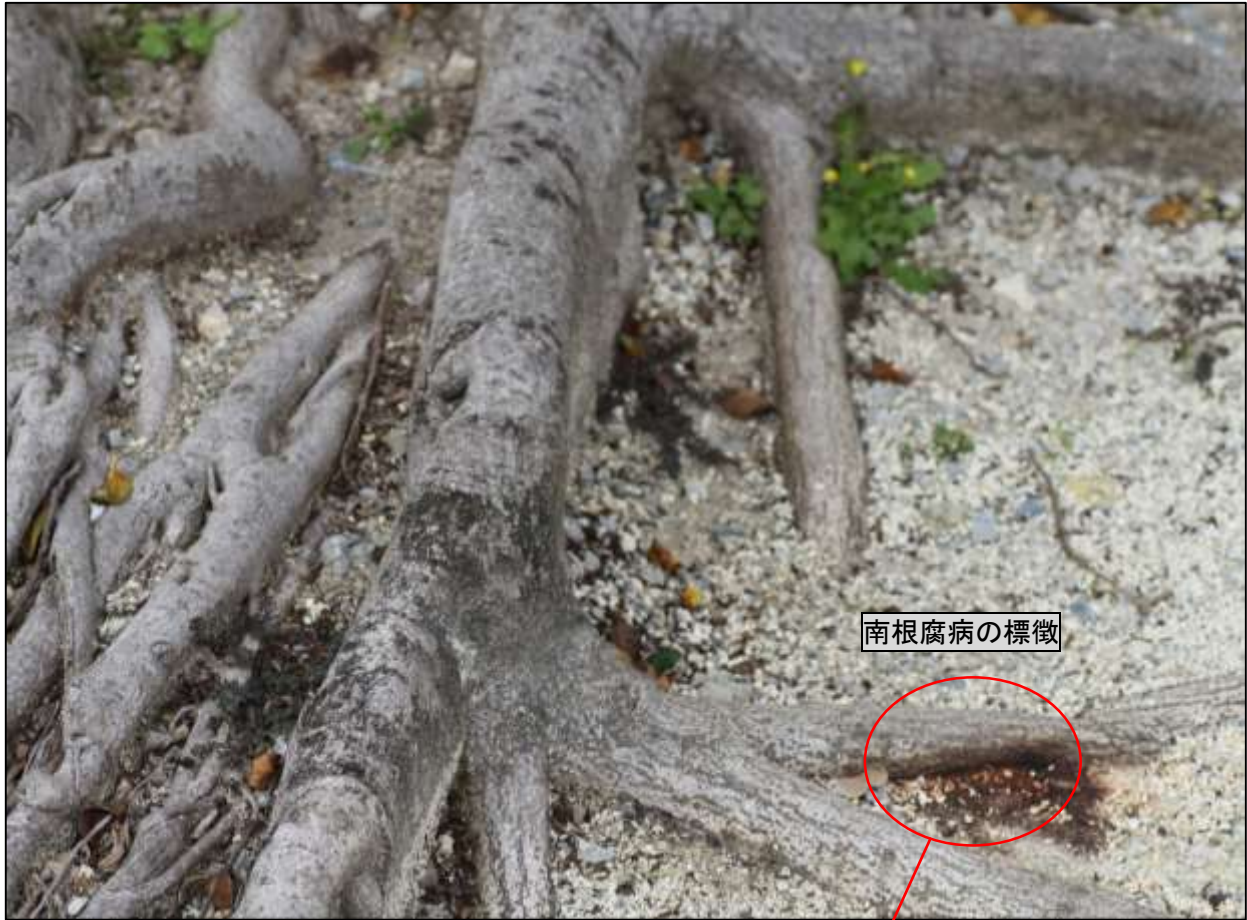
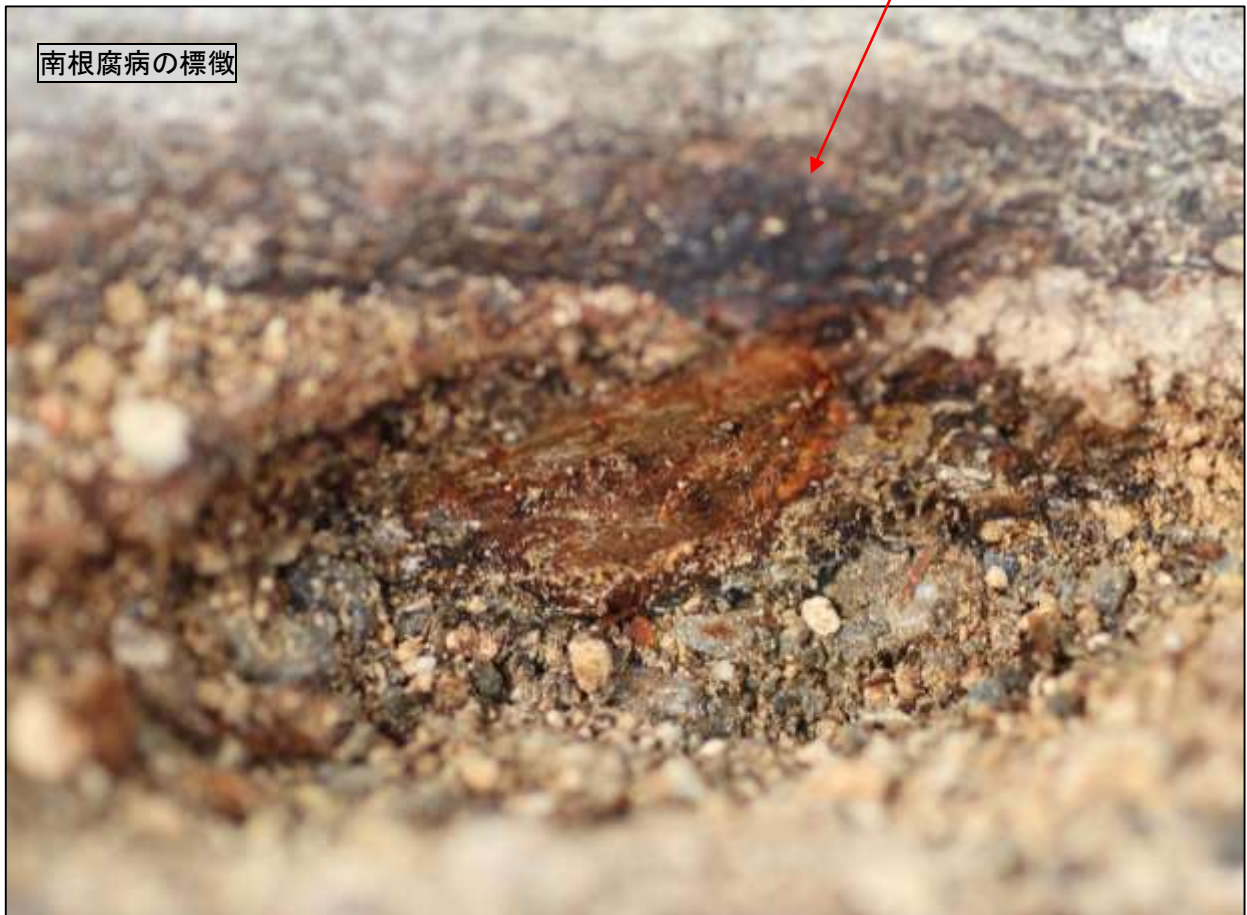
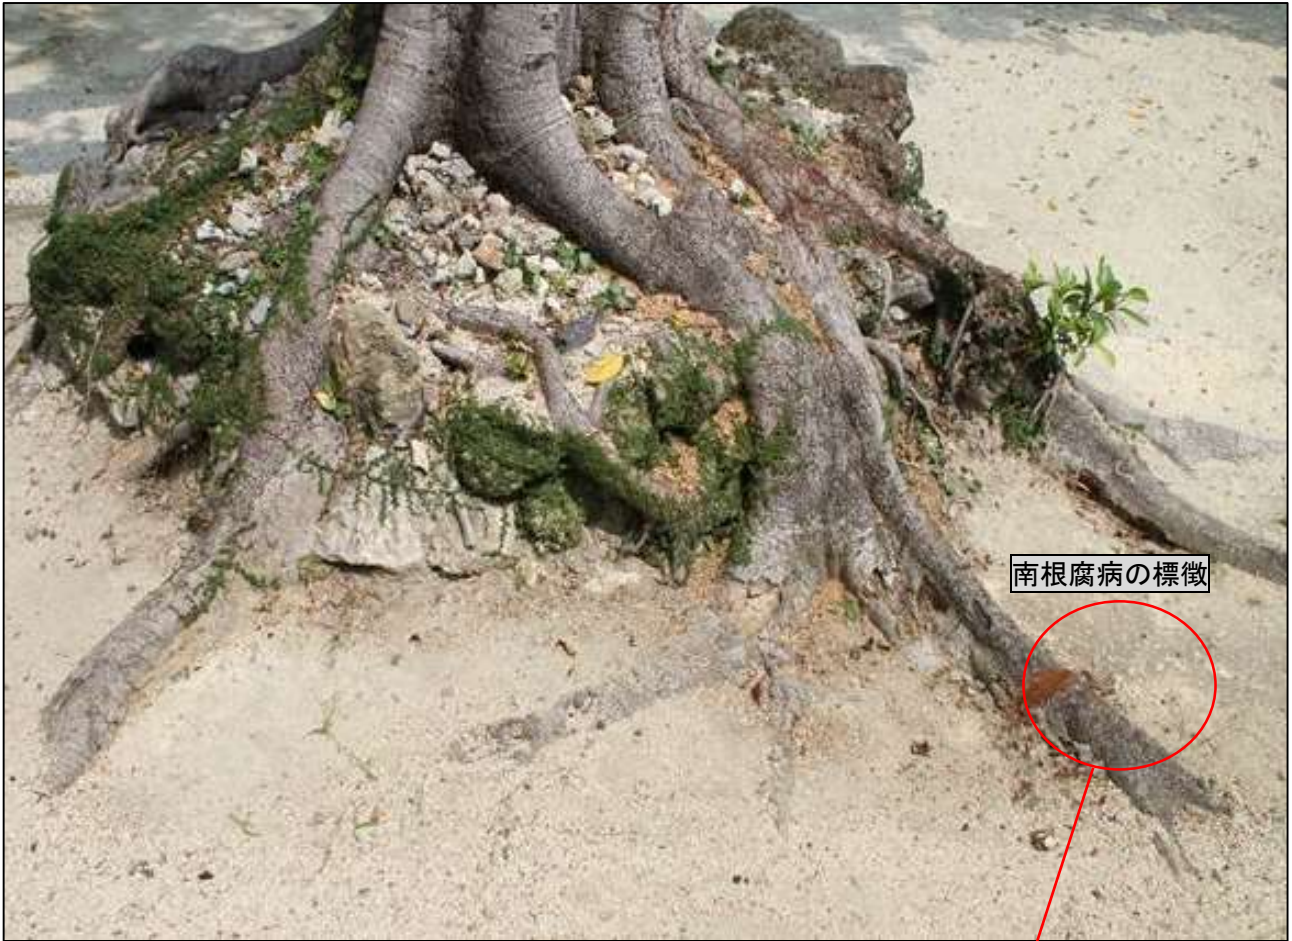
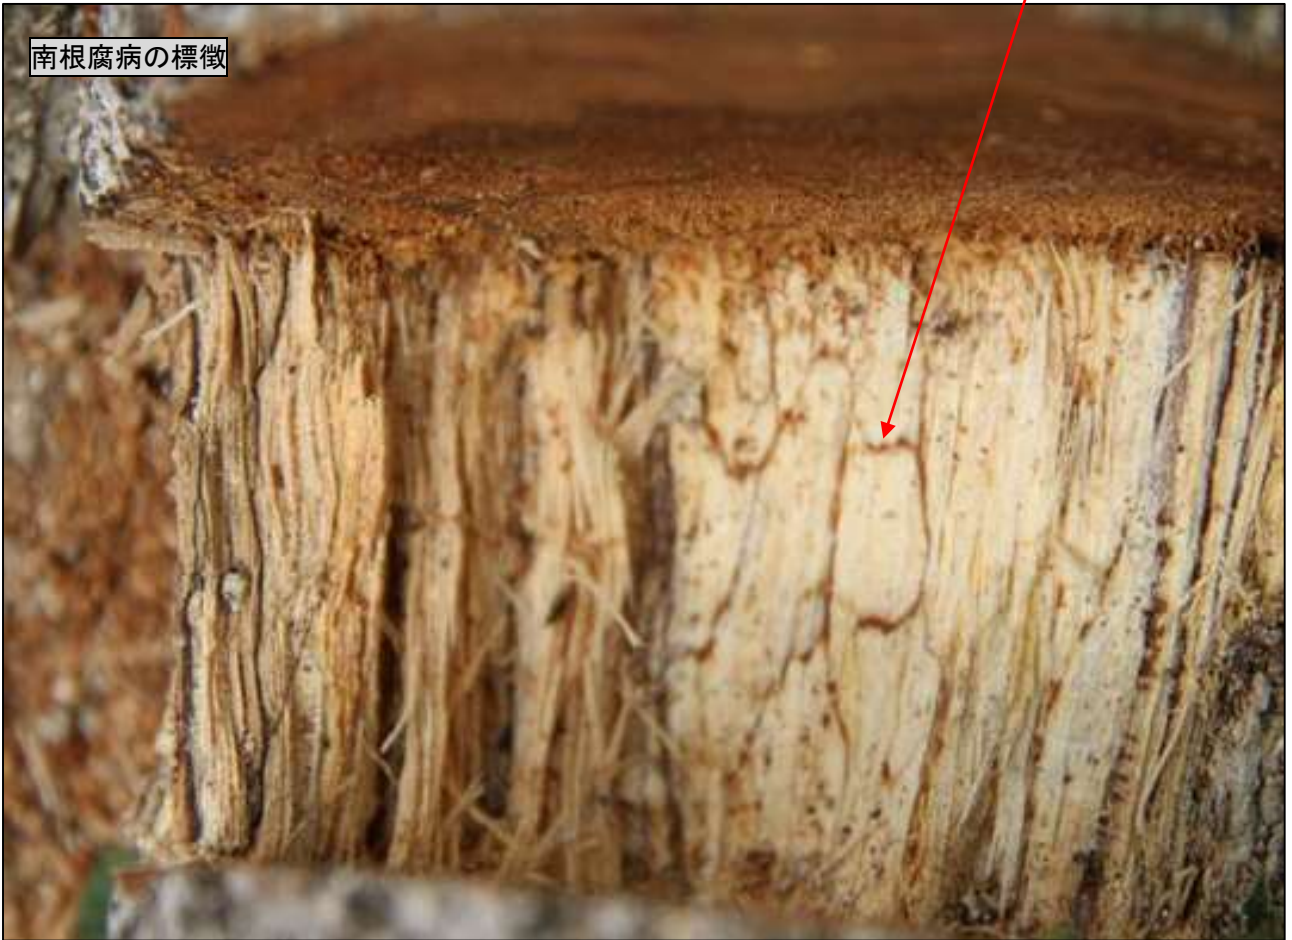
5) 南根腐病の標徴 (保全対策は p66 参照)

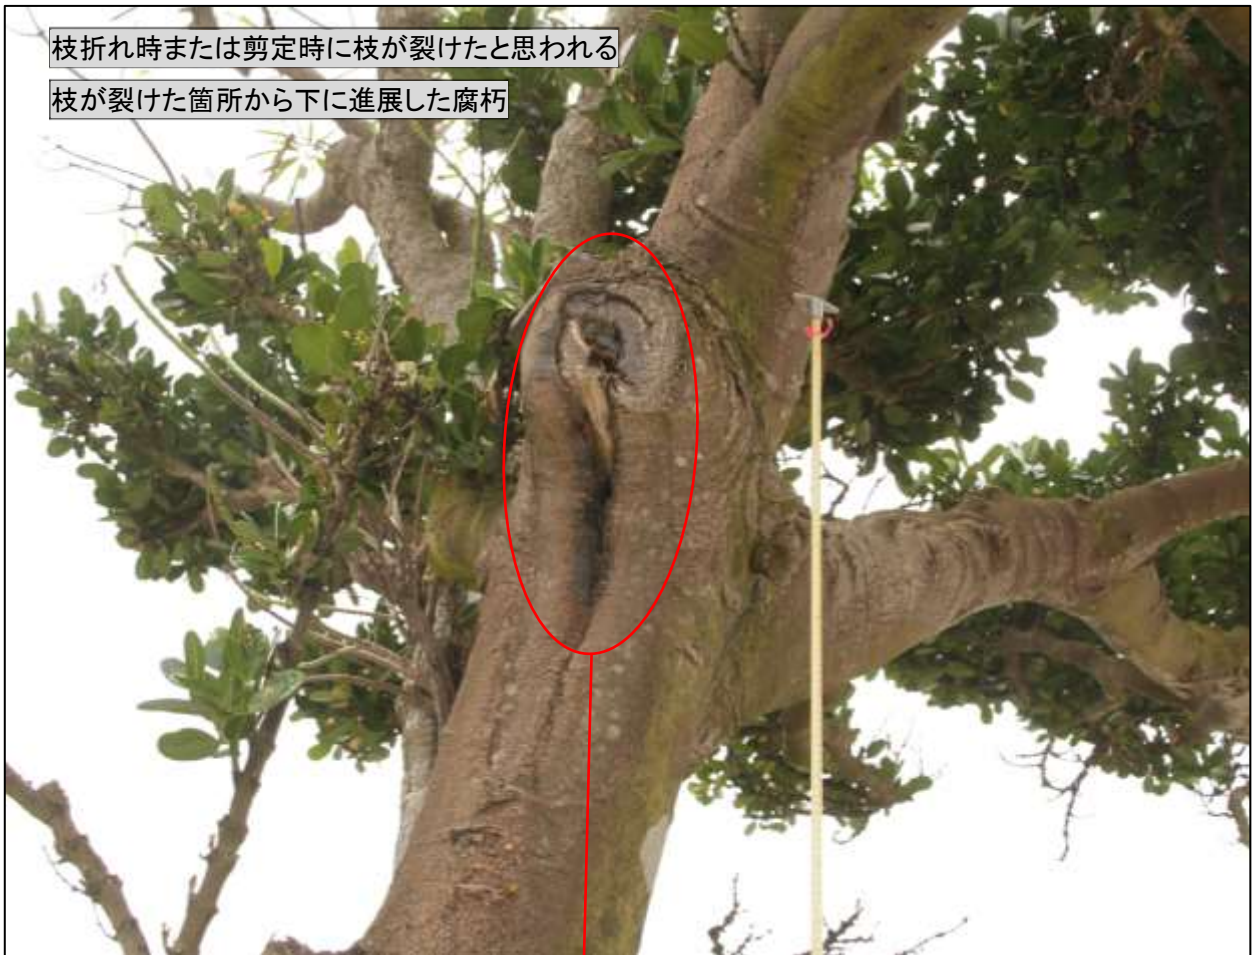
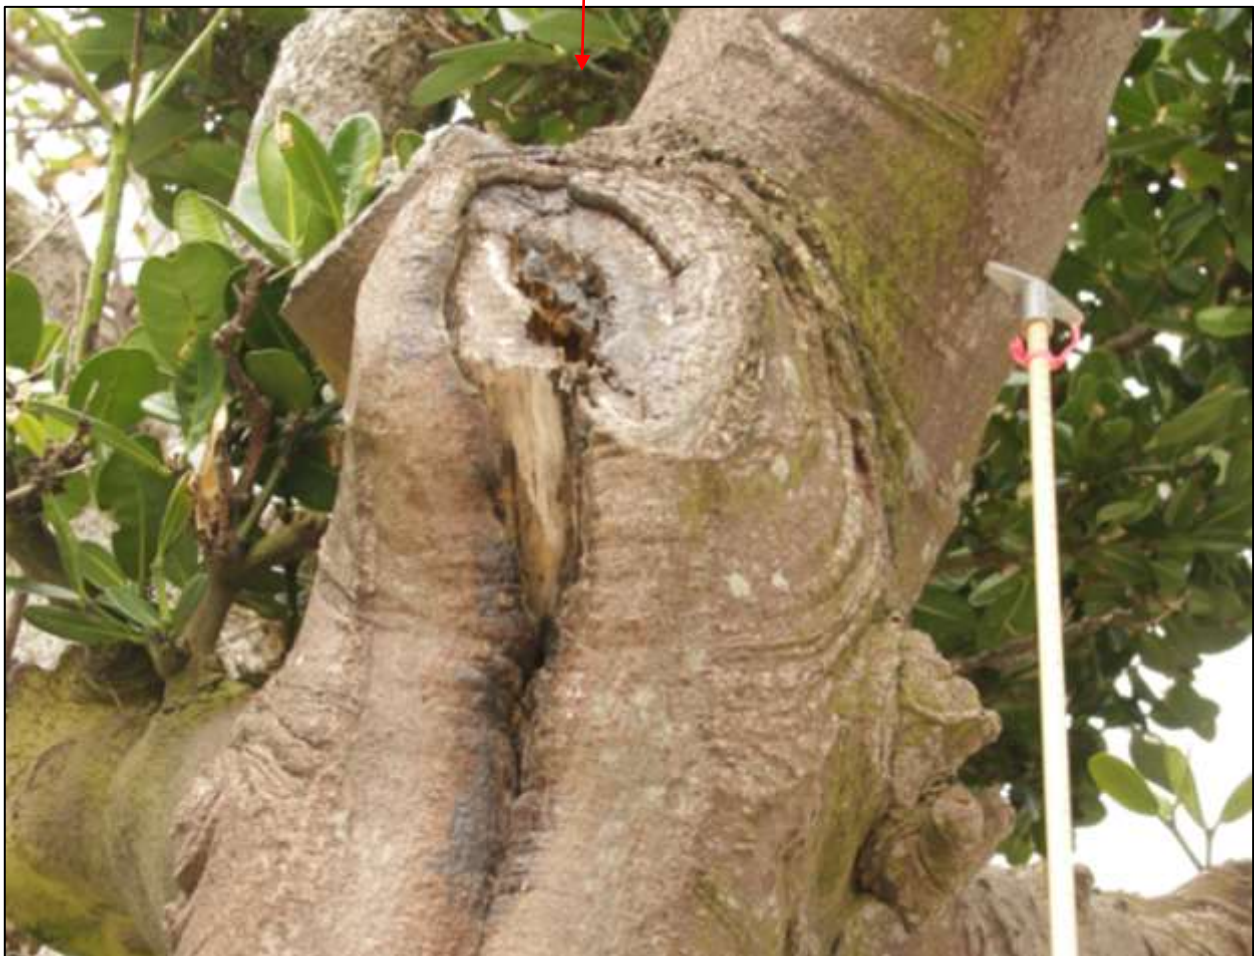
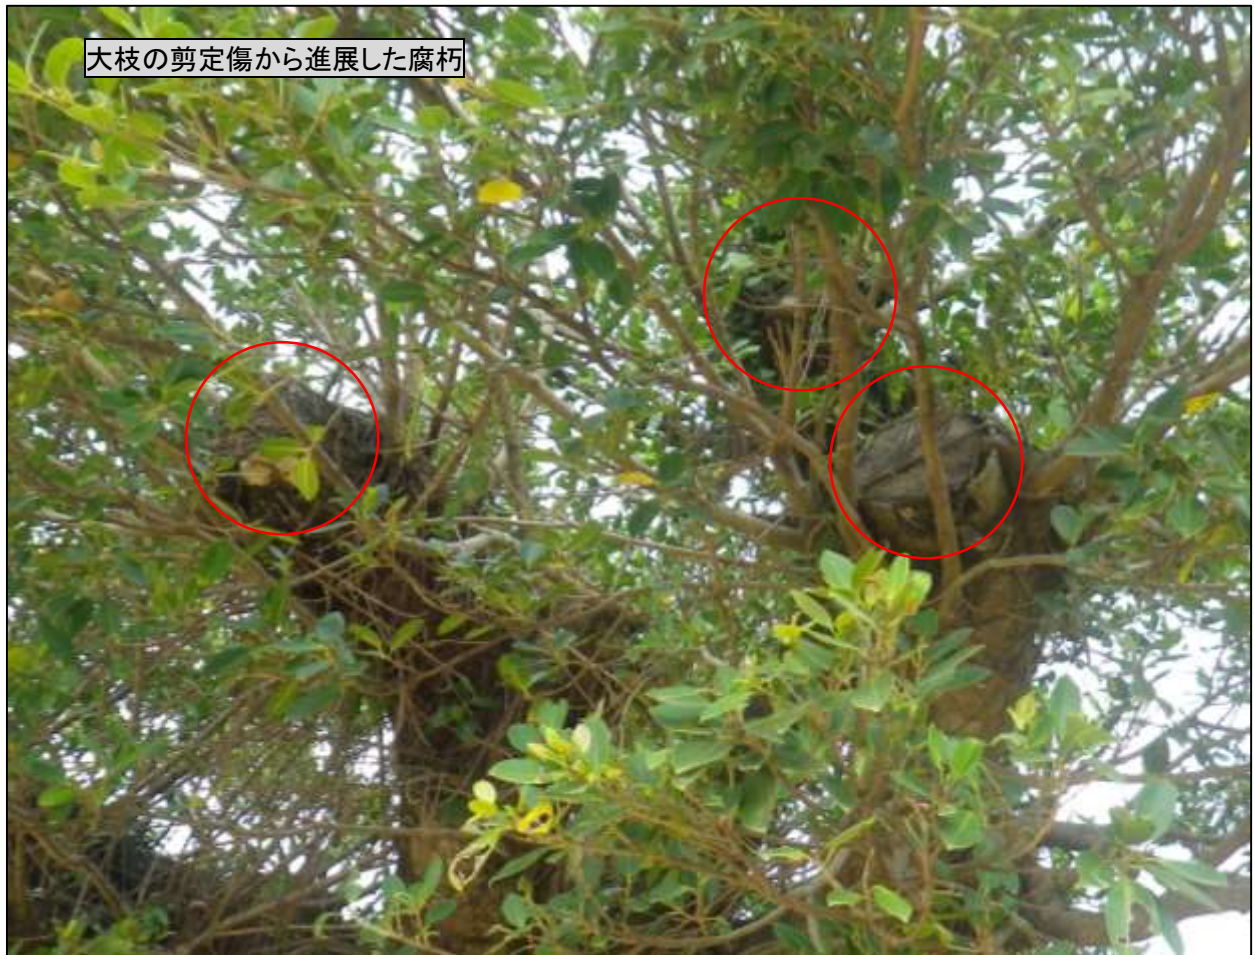
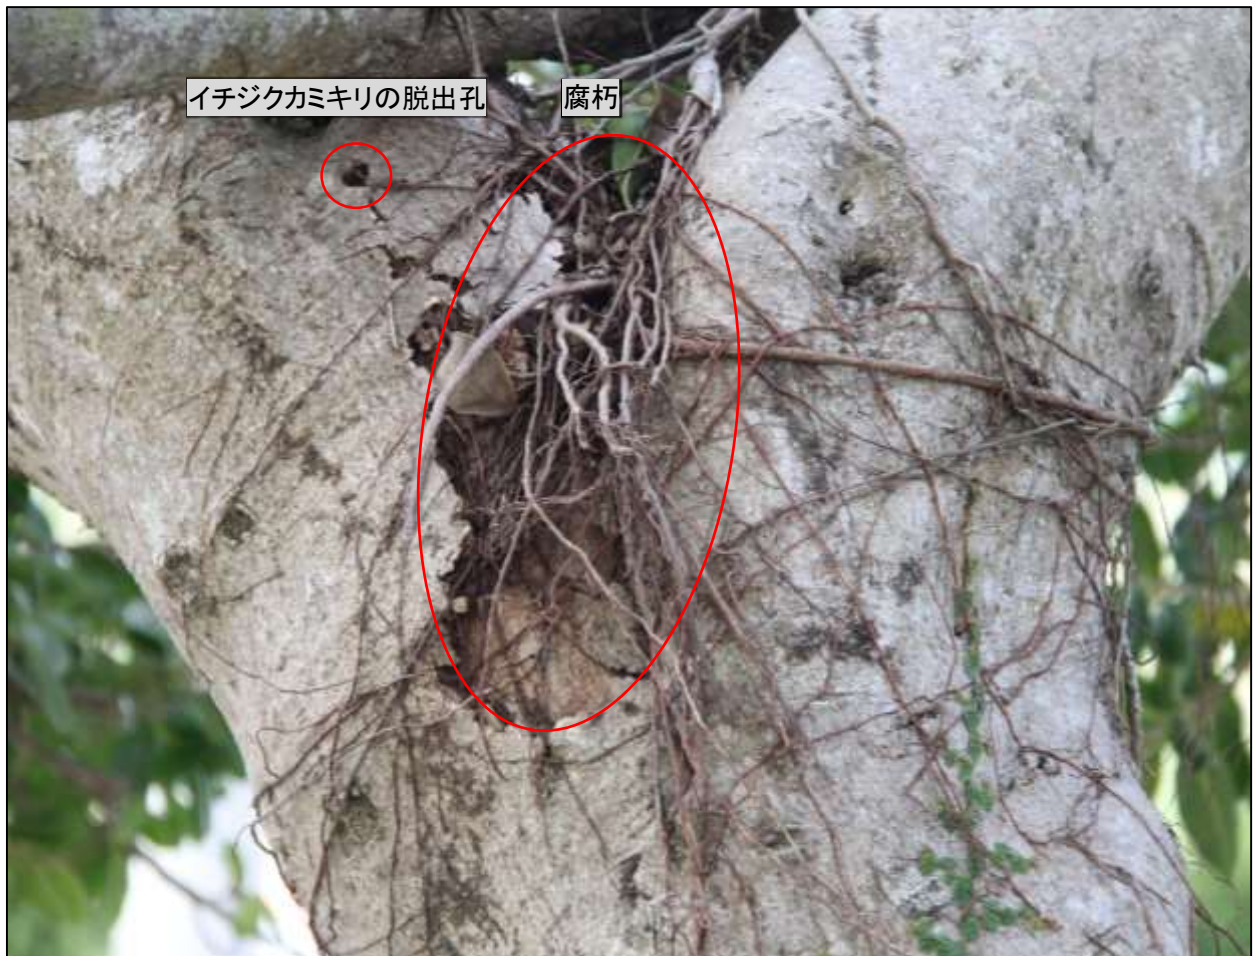
枝折れから進展した腐朽
