沖縄の名木百選 選定木の健全度調査 報告書  
平成 29 年 3 月

発行：沖縄県農林水産部森林管理課  
郵便番号 900-8570 沖縄県那覇市泉崎 1 丁目 2 番地 2 号  
TEL 098-866-2295

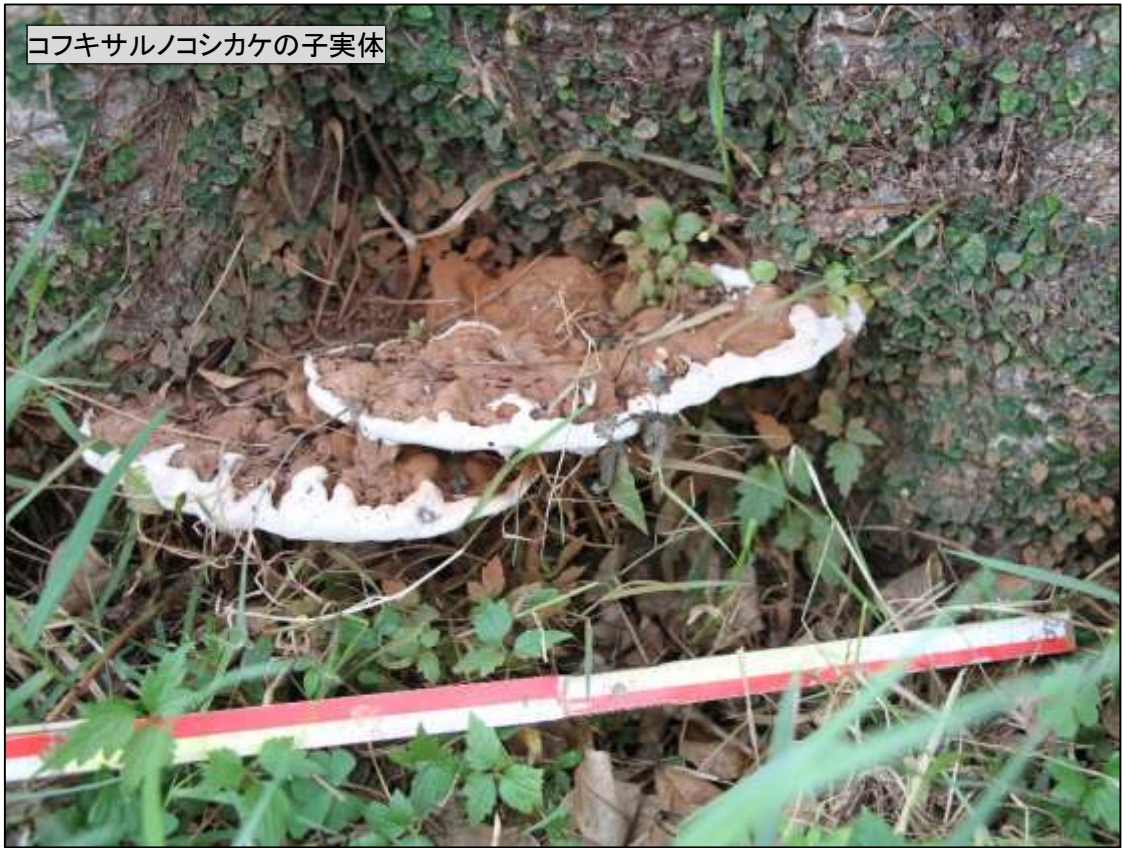
コフキサルノコシカケの子実体
