## 船舶事故分析集

### 遊漁船の安全運航に向けて

#### ～釣り客の脊椎骨折等事故の防止のために～

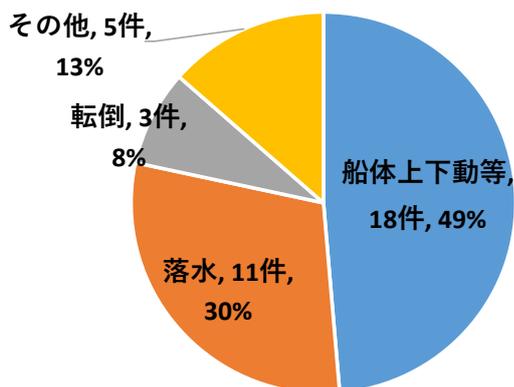
図1 遊漁船における死傷事故の態様

運輸安全委員会が発足した平成20(2008)年10月から令和5(2023)年2月までに事故調査報告書を公表した事故のうち、遊漁船釣り客の死傷事故は37件で、計46人の釣り客が死傷しています。死傷事故の態様をみると、37件のうち18件(49%)が、船体が上下動し釣り客の身体が浮き上がり落下すること(船体上下動等)により発生していました。(図1参照) また、死傷した46人の状況をみると、14人(30%)が脊椎骨折(主に胸椎と腰椎の境目付近の骨折)を負っており、いずれも船体上下動等による事故により負傷しています。(図2参照)

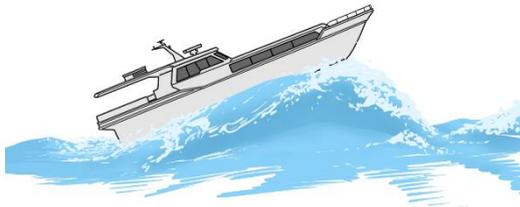
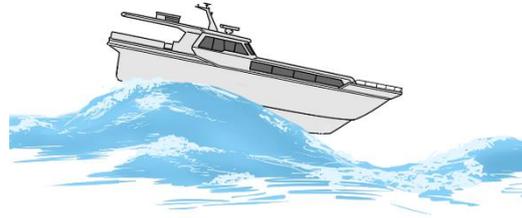
船体上下動等による事故は、船体が上下に動揺（縦揺れ）して船首が持ち上がった際、釣り客の身体が浮き上がって落下することで発生していました。

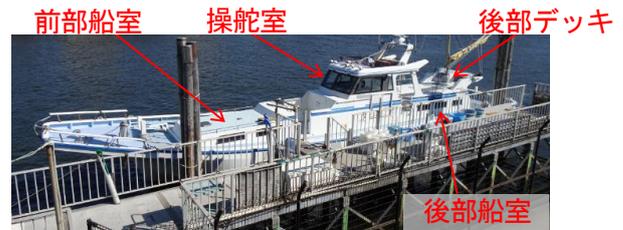
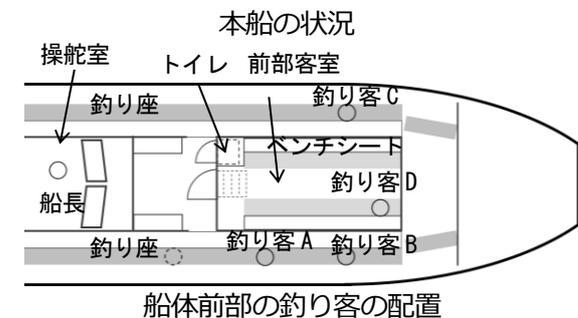
**事故の概要：**遊漁船（本船、19 トン、1 人乗組み、釣り客 20 人）が南南東進中、うねりにより右舷船首部が上下動し、右舷前部の釣り座（釣りをを行う座席）に腰を掛けていた釣り客 A 及び釣り客 B が上方に跳ね上げられた後落下し、釣り座に臀部を打ち付けて脊椎骨折を負った。

・船長は、うねりが出てきた後も、波高は低く、減速してからは**大きな船体動揺を感じていなかった**ことから、待機場所を釣り客の自由にさせ、**ふだんどおり**に到着前アナウンスを行った。  
・船長は、船体中央部付近の操舵室で操船していたこと、また、右舷前部の釣り客 A 及び釣り客 B の状態を見ていなかったことから、負傷発生時に**船首部の大きな動揺を把握することができなかった**。

**原因：**本事故は、本船が、うねりがある状況下、約 15 ノットの速力で南南東進中、うねりにより右舷船首部が上下動したため、右舷前部の釣り座に腰を掛けていた釣り客 A 及び釣り客 B が上方に跳ね上げられたのち落下し、釣り座に臀部を打ち付けて負傷したものと考えられる。

- ・遊漁船の船長及び遊漁船業者は、釣り客を船体中央部より**後方に移動させる風向、風速、波向、波高等の目安（船速に応じた）**を設けること。
- ・遊漁船の船長及び遊漁船業者は、航行中に目安を超えた場合は、**停船又は十分に減速するなどし、安全を確保してから釣り客を船体中央部より後方に移動させる**こと。
- ・遊漁船の船長及び遊漁船業者は、航行予定海域の風、波等の情報を入手し、目安を超える場合は、釣り客が船体中央部より**後方に移動したことを確認した後に**出航等すること。
- ・遊漁船の船長等は、業務規程の**船体動揺による負傷事故防止に関する規定を遵守**すること。

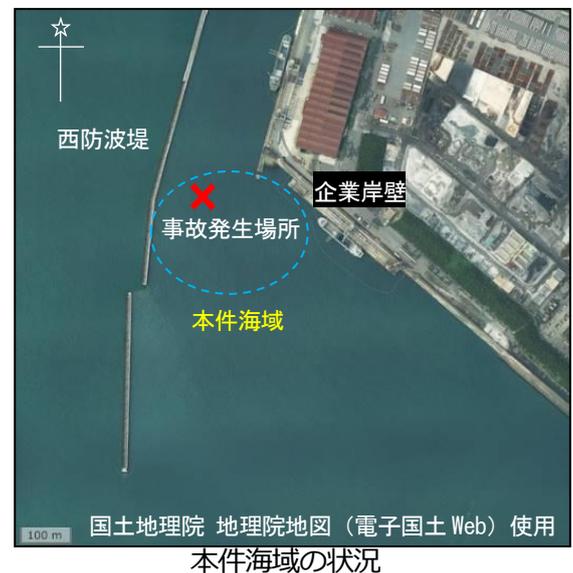
前部甲板のクーラーボックス等に腰を掛けていた釣り客3人は、船体が上下に揺れて体が宙に浮いた後、甲板等に落下して腰部に痛みを感じた。

- ・船長は、**本件海域を通過した経験が豊富で、本件海域が沖よりも波高が高くなることを知っていた。**
- ・船長の経験では、過去に本件海域を航行して前部甲板の釣り客が負傷したことがなかった。
- ・船長は、**減速して航行すれば安全に航行できると思い、前部甲板の釣り客を後部甲板に移動させることはしていなかった。**

**原因：**本事故は、本船が本件海域を北西進中、船長が、釣り客3人を前部甲板に乗せた状態で航行を続けたため、波向が様々な方向となるとともに波高が約1.0mとなった波を受けて船体が上下に動揺した際、釣り客3人が体を甲板等に打ったことにより発生したものと考えられる。

- ・遊漁船の船長は、**防波堤や岸壁に囲まれた海域**で波が発生すると、**反射により波向が様々な方向となるとともに波高が高くなる**ことがあるので、**海面の状況を確認**しながら航行し、**十分に減速**するなど波の影響による船体動揺の軽減に努めること。
- ・遊漁船の船長は、船体動揺が予測される場合、**釣り客をキャビンまたは後部甲板に移動**させること。
- ・遊漁船の船長は、負傷者が発生した可能性のある場合には、**速やかに乗船者全員に負傷の有無を確認**し、負傷者の発生を知った場合には、**直ちに救急車の手配などの適切な措置**を講じること。
