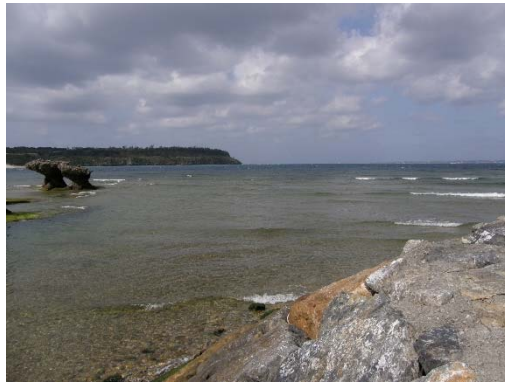
- ・ 河口部では、濁りは確認されなかった(地点)。

地点 河口部(濁り無し)(第1回目地点)

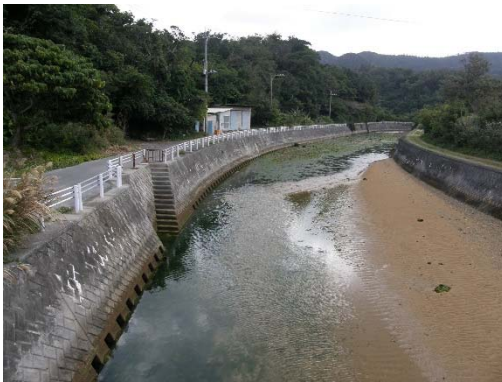
- ・ 河口近くの下流域(地点)、地点 の上流にある砂防ダム(地点)において、濁りは確認されなかった。

地点 下流域(濁り無し)(第1回目地点)

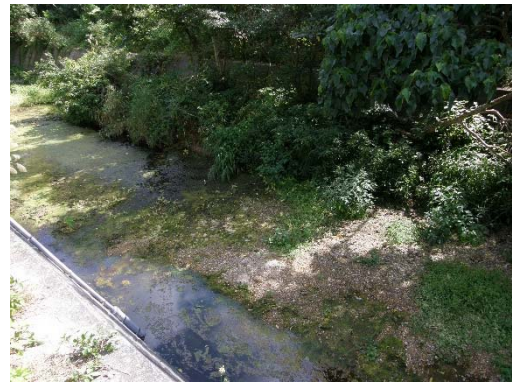
地点 下流域砂防ダム(濁り無し)(第1回目調査)

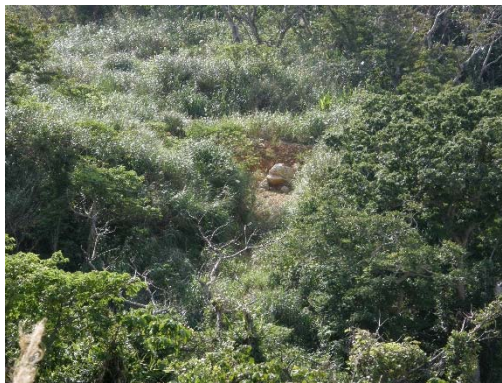
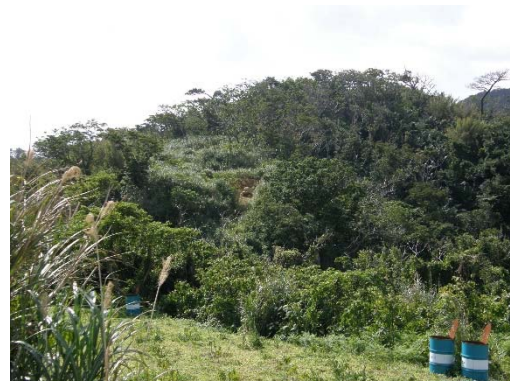
- ・ 第1回調査で確認した新規造成地は、草本に多少覆われ、赤土流出可能性は減少した(地点)。

地点 造成に伴う土砂崩れ箇所(第1回目地点)

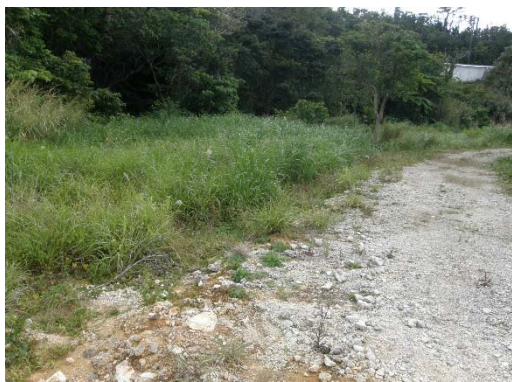
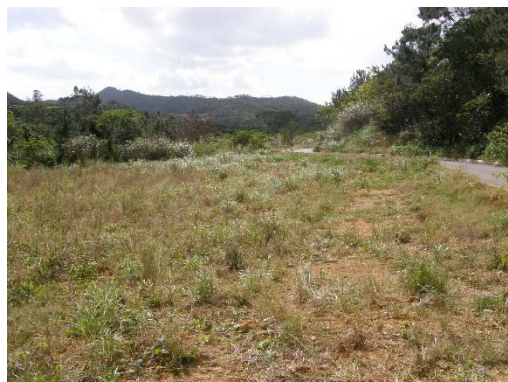
- ・ 昨年度確認した農道整備地奥の裸地は、草本が茂っており赤土流出の可能性が激減した(地点)。またその横の水路においては水が枯れていた(地点)。

地点 農道横の裸地(第1回目地点)

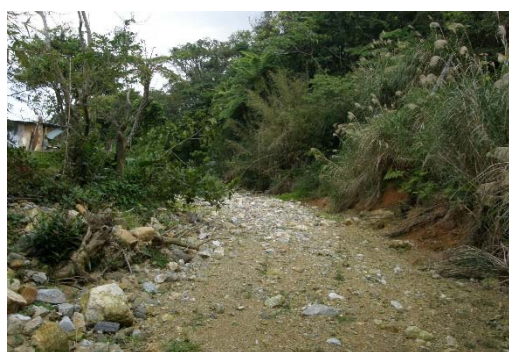
地点 農道横の河川(水無し)(第1回目地点)

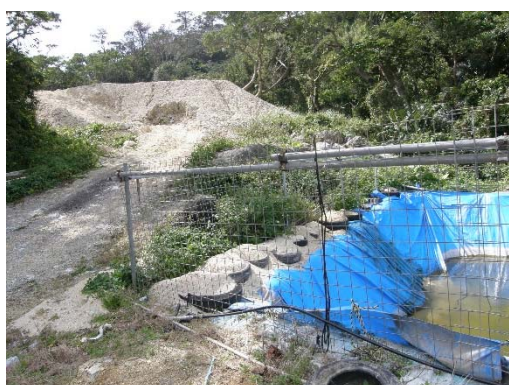
- ・ 第1回目調査時には無かった新規造成地が発見された(地点)。赤土防止条例の看板は無かったが、仮設の沈砂地があった。確認できた盛り土や地点の土質から赤土流出可能性は、他の新規造成地に比べ低いと考えられる。

地点 新規造成地と沈砂池

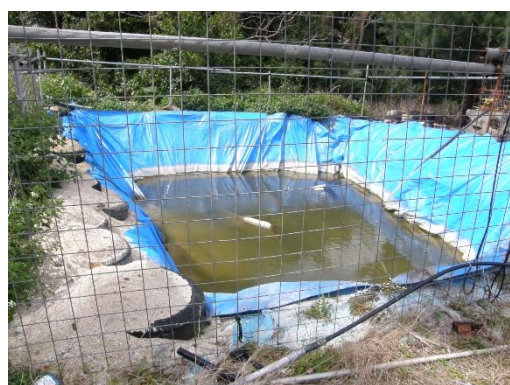
地点 沈砂池

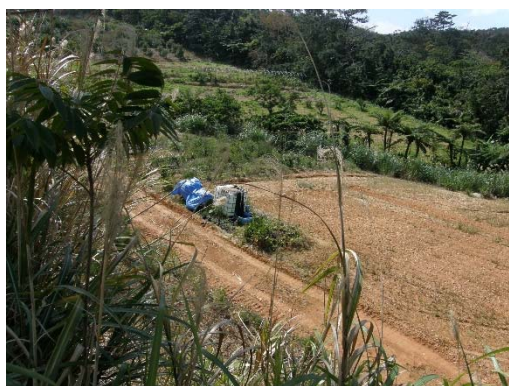
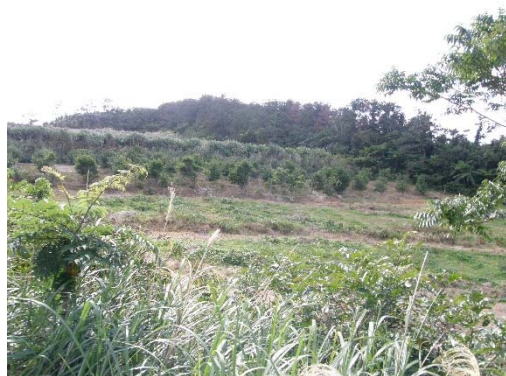
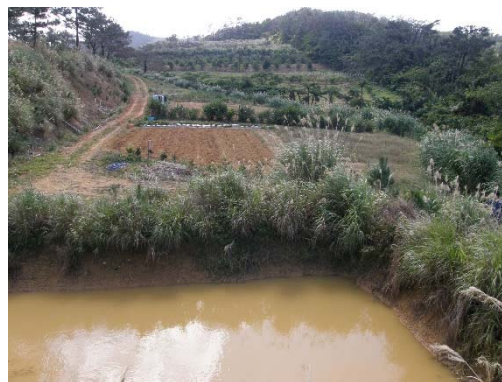
- ・一昨年度に大規模な造成裸地として確認され、昨年度に畑としての利用が確認された箇所は、現在も畑として利用されていた(地点)。なお、本箇所の面積は、300m×100m ほどである。
- ・赤土等流出防止対策として沈砂池も確認され(地点)、流出可能性は H26 年度第 1 回調査時と変わらないと考えられる。

地点 葉野菜栽培(第1回目地点)

地点 パパイヤ栽培(第1回目地点)

地点 畑と沈砂池状況(第1回目地点)

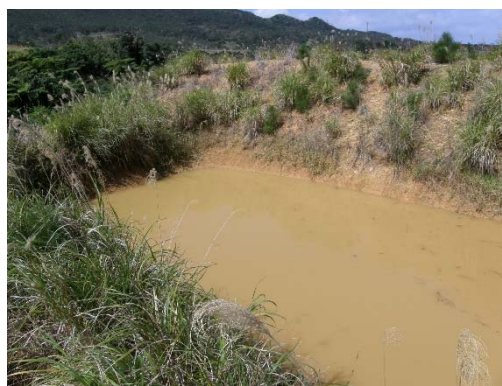
地点 沈砂池(第1回目調査)

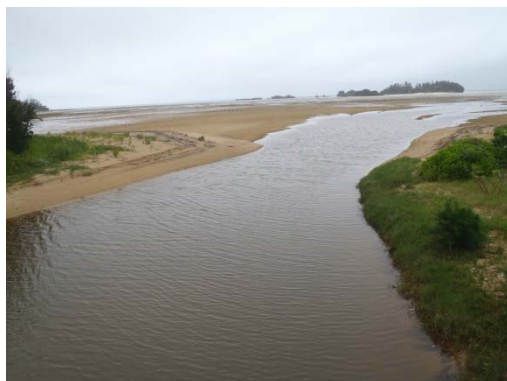
- ・ 河口部、河口部近くの湿地において、若干の濁りが確認された(地点)。

地点 河口域(濁り小)

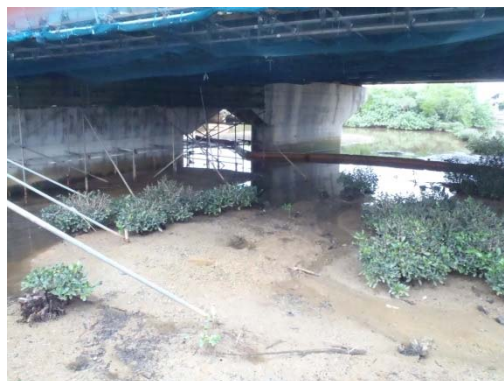
地点 河口直上湿地 (濁り小)

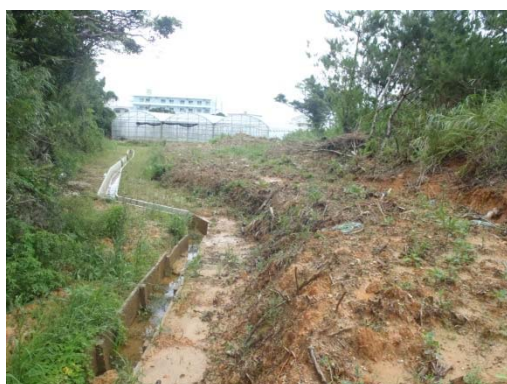
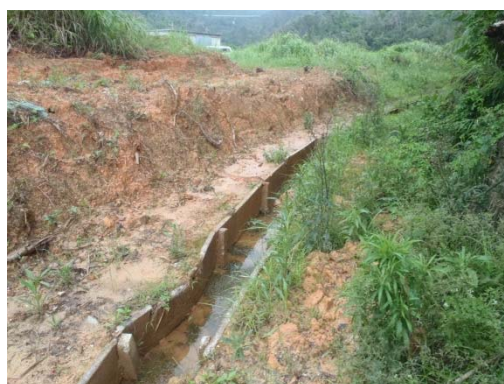
- ・ 昨年度第2回調査時に確認した農地区内水路造成では、若干草本が生えているものの、昨年度同様水路横に裸地がむき出しの状態であり、引き続き流出源として懸念された(地点)。

地点 造成水路横の裸地

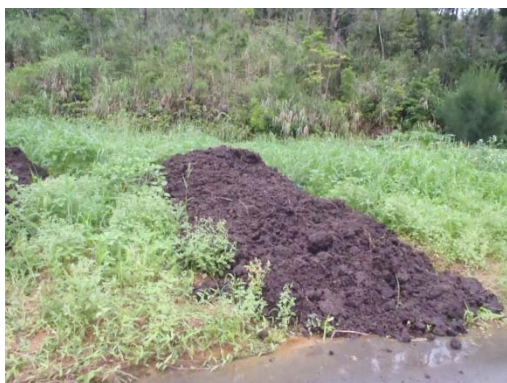
- ・ 昨年度調査において確認された、流出可能性が高いと思われる地点について、殆どの地点で改善しており流出可能性が減少していた(地点 ~)。

地点 大部分を草本が覆う(改善)

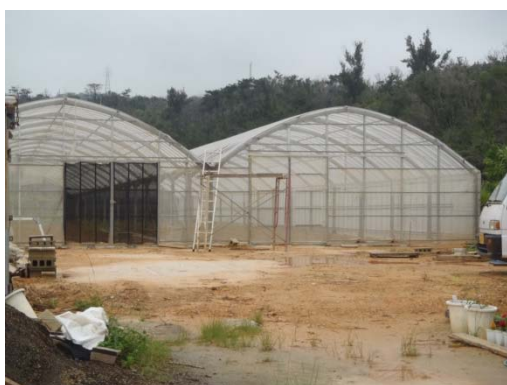
地点 ビニルハウス完成により裸地減少(改善)

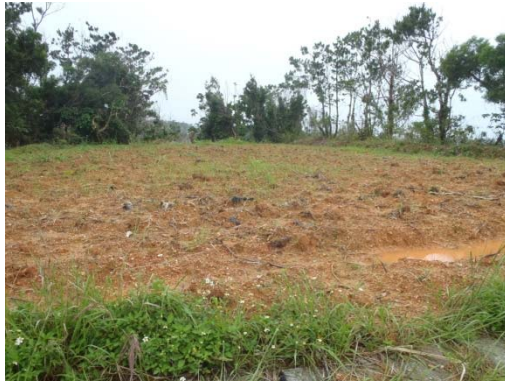
地点 縁に草本が茂り、流出可能性改善

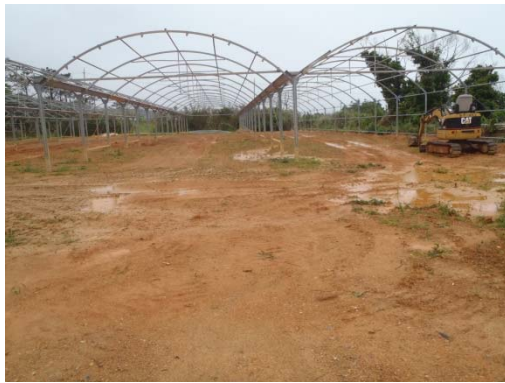
地点 造成途中(流出可能性は変化なし)

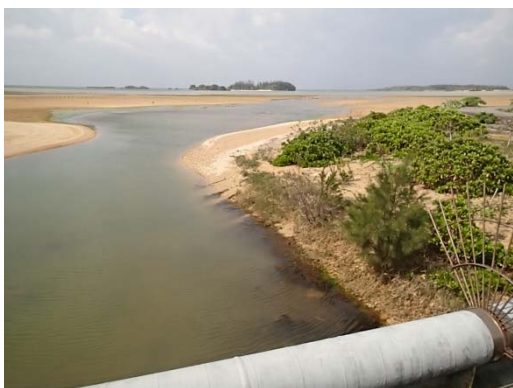
- ・ 河口部、河口部近くの湿地において、若干の濁りが確認された(地点)。

地点 河口域(濁り小)

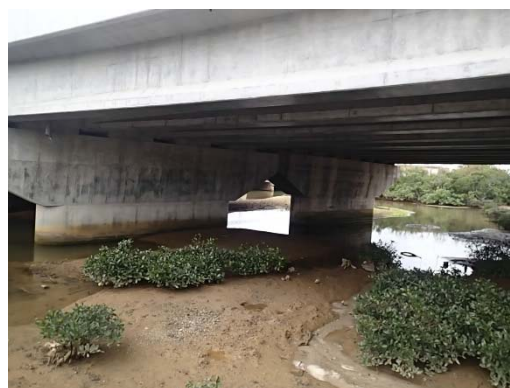
地点 河口直上湿地 (濁り小)

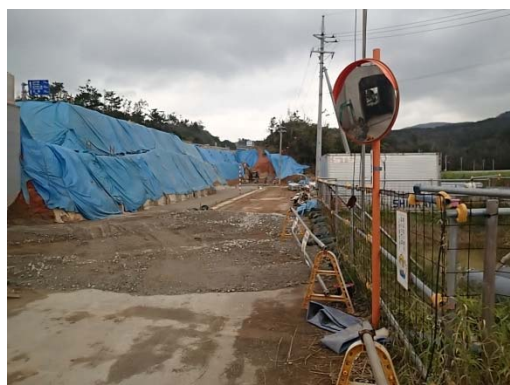
- ・ 昨年度確認した橋梁上部工事は、H26 年度第 1 回調査時同様、継続していたが、昨年度同様汚濁防止膜、沈砂池、法面緑化等が実施されていた(地点)。

地点 法面緑化と沈砂池(1 回目地点)

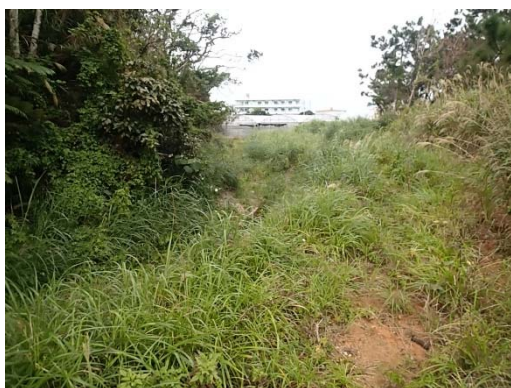
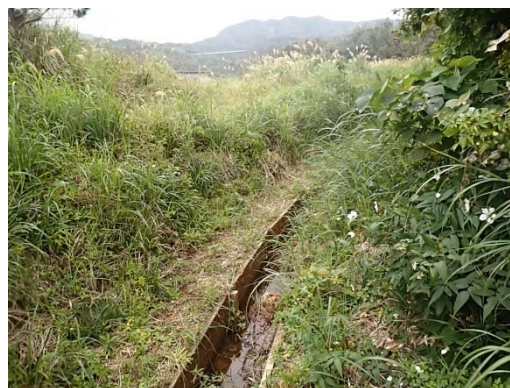
- ・ 昨年度第 2 回調査時に確認した農地区内水路造成では、H26 年度第 1 回調査時に比べ、草本が増え、赤土流出の可能性は減少した (地点)。

地点 造成水路横の裸地(改善)(1 回目地点)

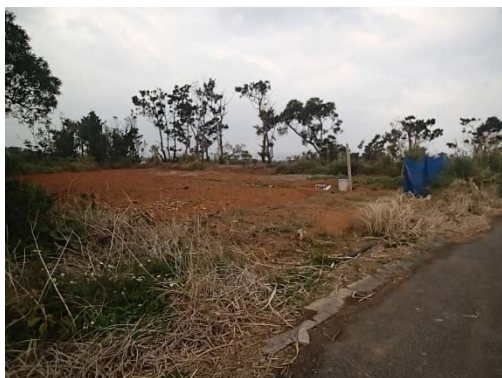
- ・ H26 年度調査時に、流出可能性が高いと思われた地点は、殆ど改善しており流出可能性が減少していた(地点)。

地点 辺縁の草本が茂る(改善)(1 回目地点)

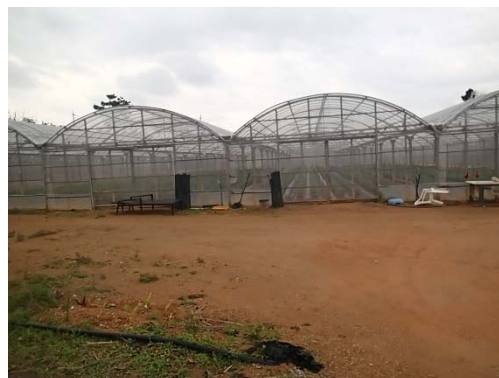
地点 ビニルハウス完成により裸地減少(改善)(1 回目地点)

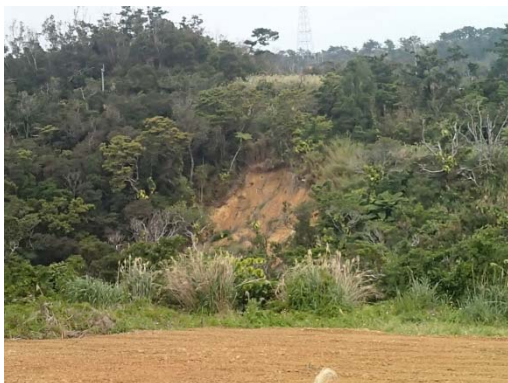
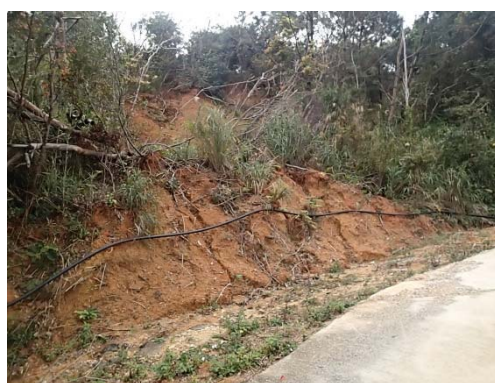
- ・ 流域内の一部の地点では、土砂崩れが発生していた。調査時点では裸地がむき出しとなっており、赤土流出の可能性が高い(地点)。

地点 がけ崩れ後の状況

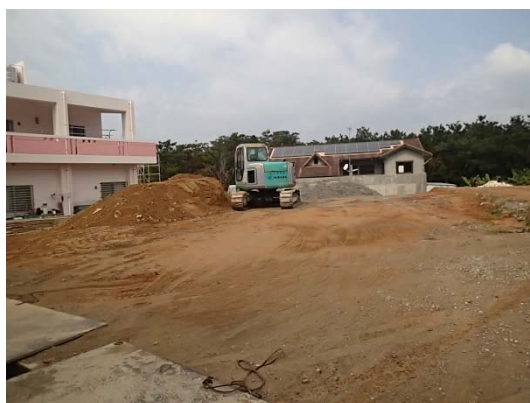
- ・ 地点 では、新規造成地が確認された。規模は 20m×20m 程度であった。

地点 新規造成地

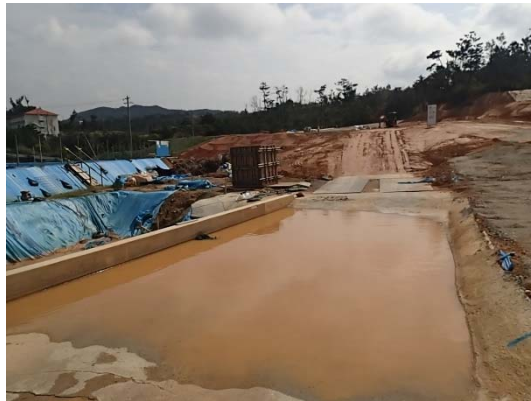
- ・ 地点 においても、新規造成地が確認された。規模は 140m × 100m 程度であり、赤土防止にかかる看板の掲示が確認された。

地点 新規造成地

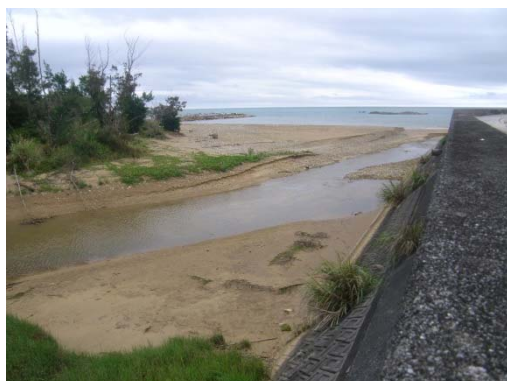
- ・ 河口においては、濁りは殆ど確認されなかった(地点)が、下流河川においては濁りがあるように見えた(地点)。

地点 河口域(濁り小)

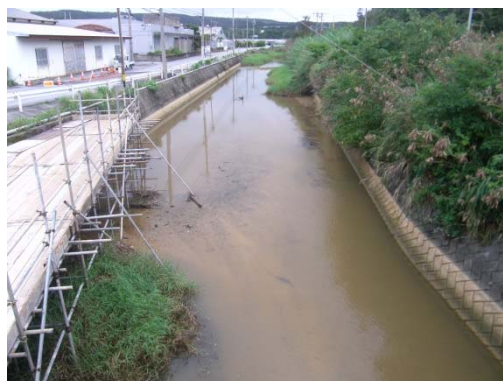
地点 河川域(濁り小)

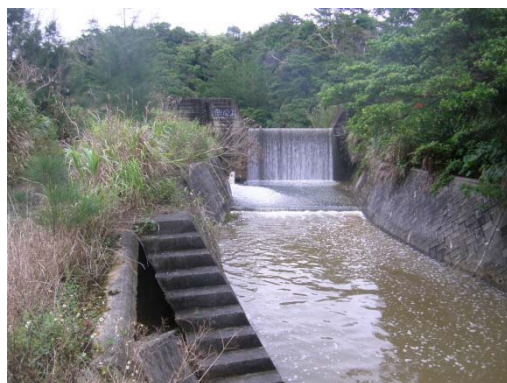
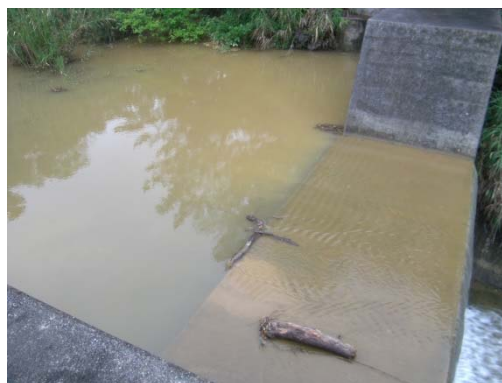
- ・ 上流の砂防ダムにおいては、放水とともに濁水が越流していた(地点)。砂防ダム直上の土砂の堆積は依然として存在しており、これが濁水源となっていると考えられる

地点 砂防ダムからの放水、越流

地点 砂防ダム越流(直上に堆積土砂あり)

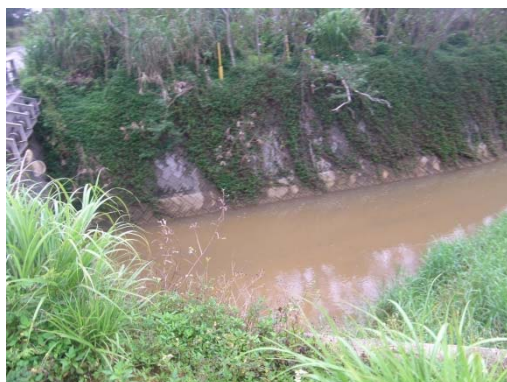
- ・ ただしダム下流の地点 において採水したところ濁度は8.9(度)であり、見た目に見て殆ど濁りは無かった。

地点 河川域(濁りあり)

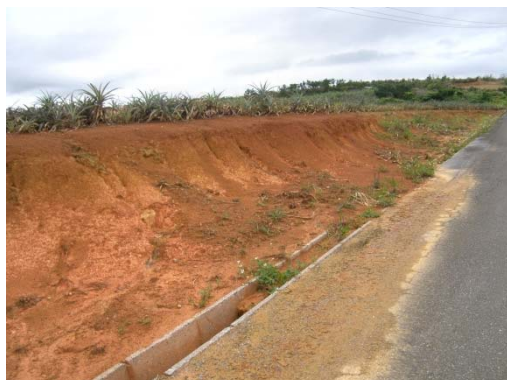
- ・ 流域内にはパイン畑等が広がっており、昨年度同様、裸地がむき出しになり流出源となりうる箇所が複数見られ、道路への流出状況や谷への流出状況が確認された(地点)。

地点 道路への流出痕

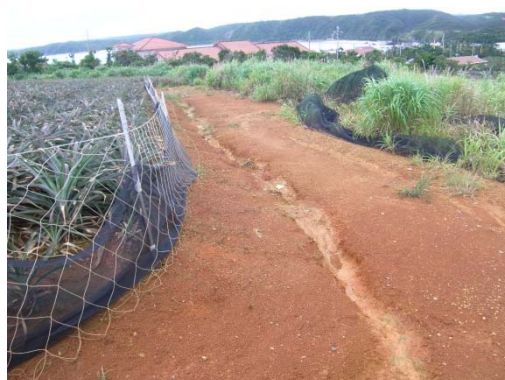
地点 パイン畑横の裸地

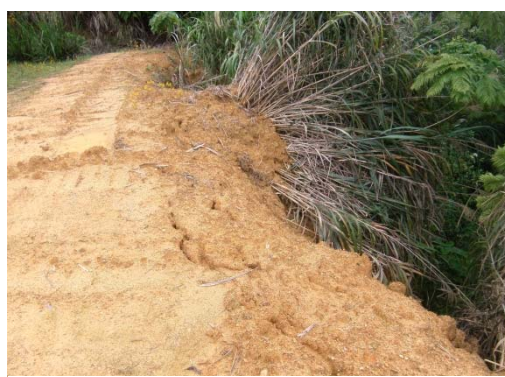
地点 カンガルーポー栽培横の谷への流出

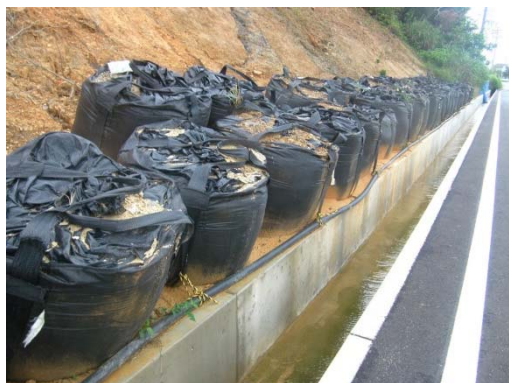
- ・ また、一昨年度に確認された土砂崩れ箇所においては、昨年度第2回調査時には一時的に大型土嚢が撤去されていたが、今回再び設置されており、流出対策が施されており、河川への流出も今回確認されなかった。

地点 土砂崩れ箇所対策
