## 2) 第2回調査(平成27年2月10日実施)

(5) 慶佐次川河口

1) 第1回調査(平成26年5月13日実施)

## (6) 漢那中港川河口

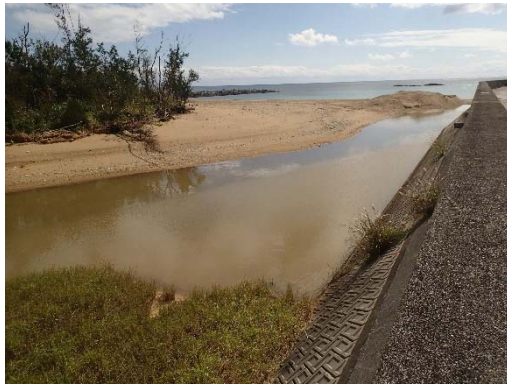
- ・ 河口においては、多少の濁りが確認された(地点 )。また下流河川においても多少の濁りが確認された(地点 )。

地点 河口域(濁り少)

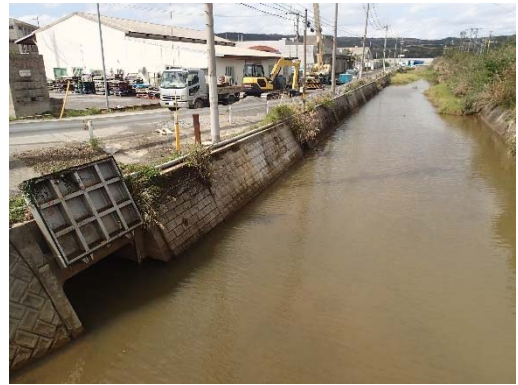
地点 河川域(濁り少)

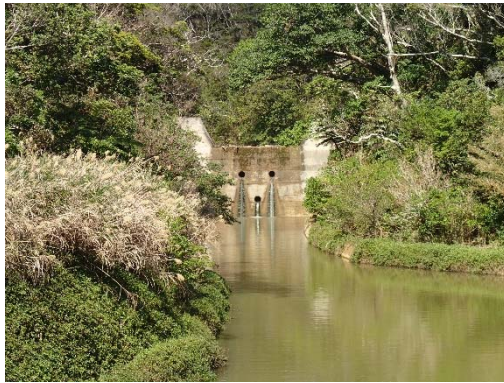
- ・ 上流の砂防ダム直下において若干の濁りが確認された。H26 年度第 1 回調査時にも確認された砂防ダム直上の土砂が懸濁した濁水であると考えられる。

地点 砂防ダム付近の状況

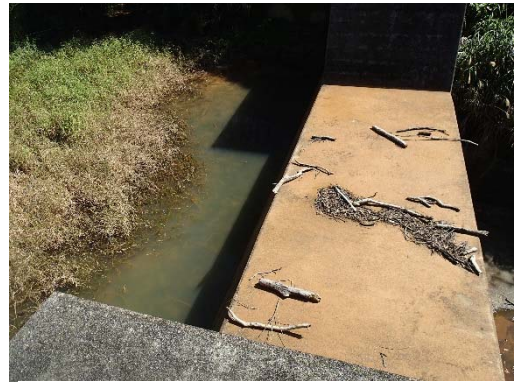
地点 砂防ダム越流(直上に堆積土砂あり)

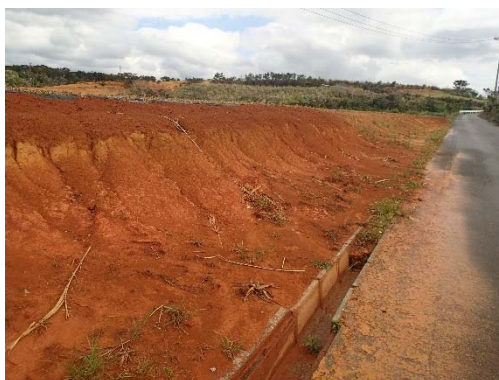
- ・ 流域内にはパイン畑等が広がっており、H26 年度第 1 回目調査時同様、裸地がむき出しになり流出源となりうる箇所が複数見られ、道路への流出状況や谷への流出状況が確認された(地点 )。

地点 道路への流出痕(1 回目地点 )

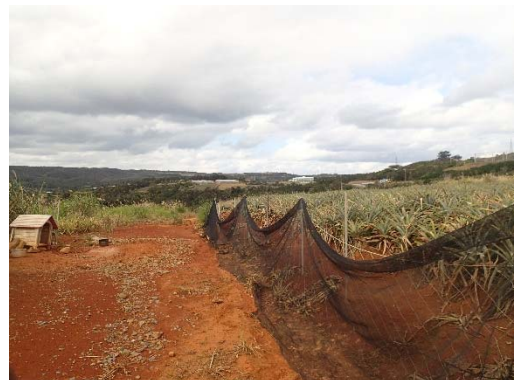
地点 パイン畑横の裸地(1 回目地点 )

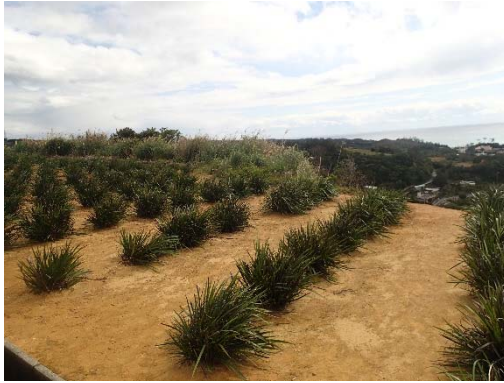
地点 カンガルーポー栽培(1回目地点)

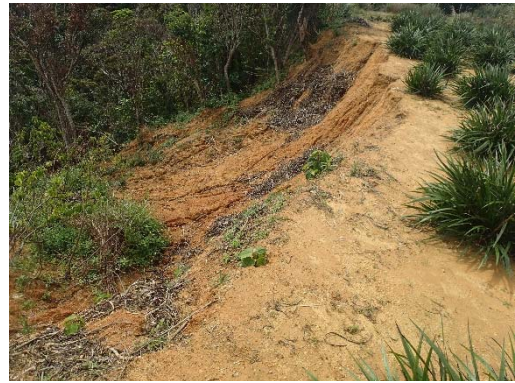
地点 カンガルーポー栽培横の谷への流出(1回目地点)

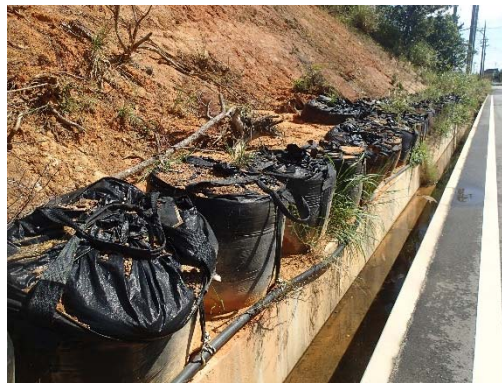
- ・一昨年度に確認された土砂崩れ箇所においては、H26 年度第 1 回調査時同様大型土嚢が設置されており、また流出対策も確認され、河川への流出は今回も確認されなかった。

地点 土砂崩れ箇所対策(1回目地点)

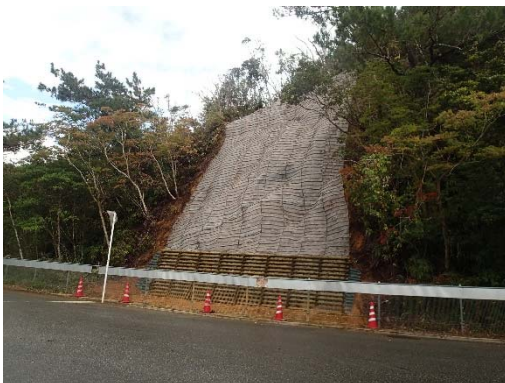
- ・福地川上流では、土砂崩れが発生しており、その補修工事が行われていた。工事も進んでおり、今後赤土流出の可能性は無いと考えられる(地点)。

地点◎ 土砂崩れ箇所対策

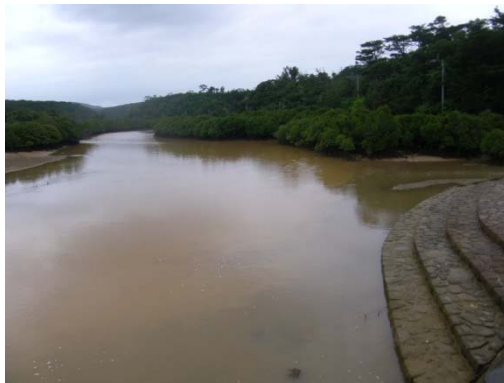
- ・ 河口においては、濁りが確認された(地点 )。

地点 河口域(濁りあり)

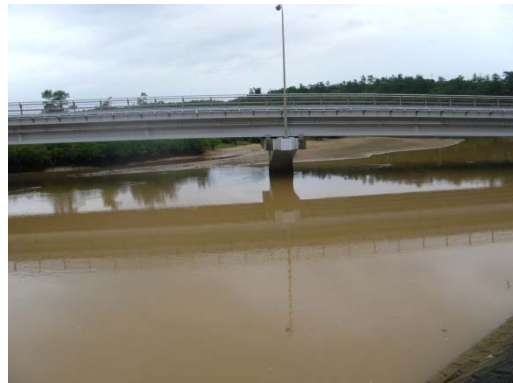
地点 河口域(濁りあり)

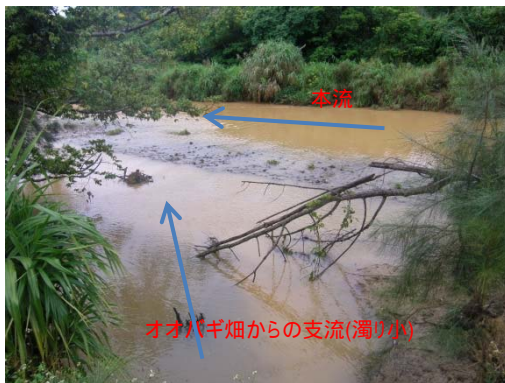
- ・ 昨年度において濁水流出が確認された中流のオオバギ畑においては、今回、河川への濁水流出状況は殆ど確認されず(地点 )、その上流から濁水が流下していた(地点 )。
- ・ また、地点 において濁度を測定すると 68.4(度)程度であった。
- ・ なお、地点 より上流はアクセスできず、流出源は特定できなかった。

地点 オオバギ畑からの支流(濁り小)

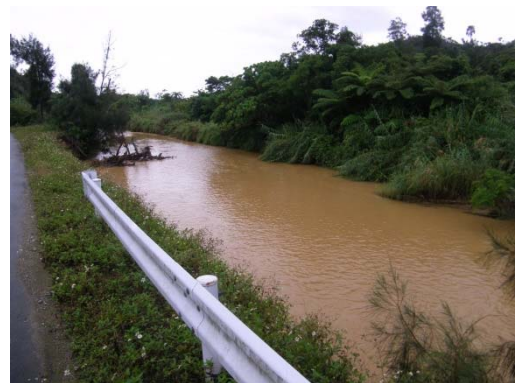
地点 中流域(濁りあり)

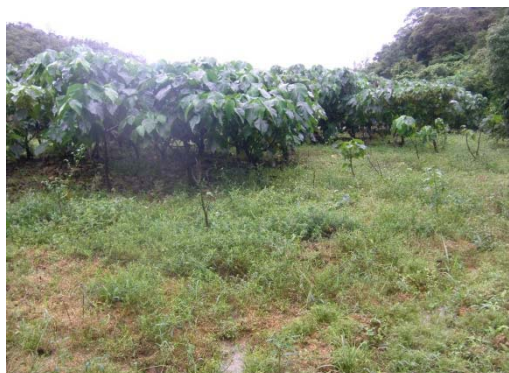
- ・ 現在、オオバギ畑内の裸地部分には雑草等が茂っており、裸地面積が殆ど無くなった(地点 )ことが、本畑からの流出を減少させた要因であると考えられる。

地点 雑草で裸地がなくなったオオバギ畑

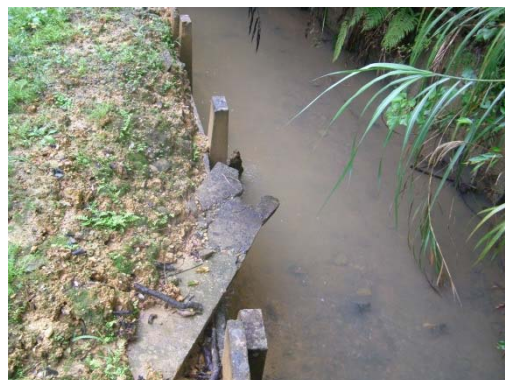
地点 オオバギ畑横水路(濁り小)

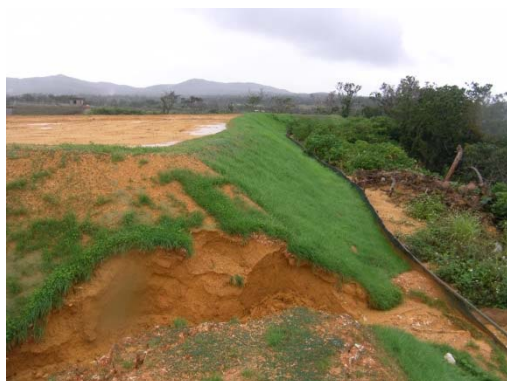
- ・ 昨年度確認した大規模な造成裸地においては、法面緑化や沈砂池造成等の流出対策が実施されており、流出可能性は大きく減少したと考えられる(地点 )。
- ・ なお、面積は110m×40m程であるが、昨年度同様、赤土条例にかかる看板等は確認されなかった。

地点 法面緑化による改善

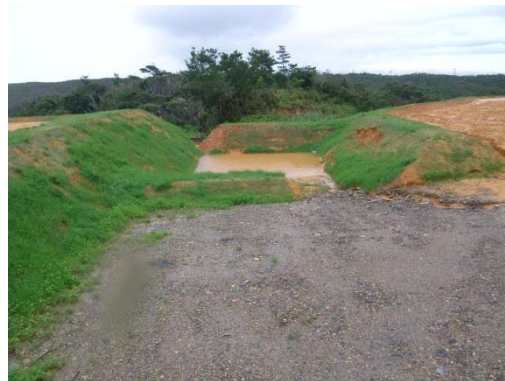
地点 沈砂池造成

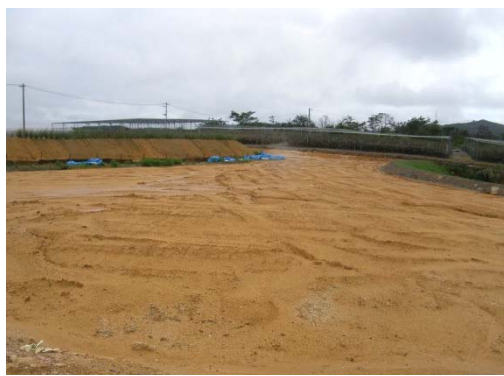
- ・また、同じく昨年度において確認された大規模な裸地においては、依然として裸地が広がっていたが、一部法面緑化等が行なわれており、改善状況が確認された(地点 )。
- ・面積は80m×50m程であるが、昨年度同様赤土条例にかかる看板等は確認されなかった。

地点 造成裸地が広がる。

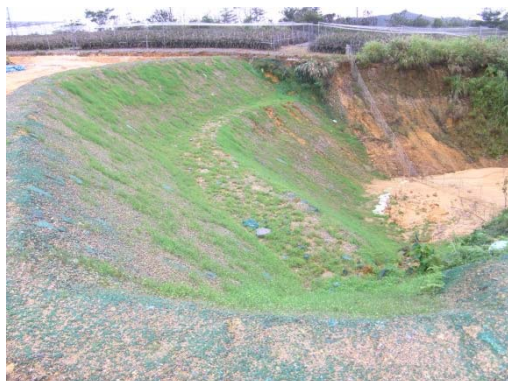
地点 法面緑化状況

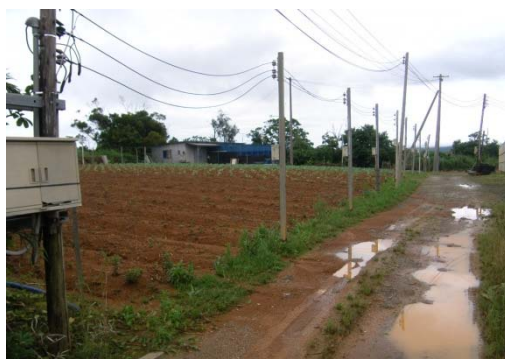
- ・昨年度第1回調査において確認された裸地を含んだ畑等からの流出箇所は、地点 については、昨年度第2回調査においてはキクが栽培され流出可能性が減少したが、現在は裸地となっており再び流出可能性が増大した。また、地点 については、前回と同様流出可能性が高い状況であった。

地点 前回確認流出箇所

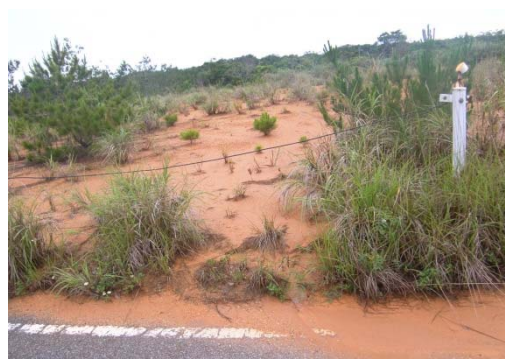
地点 前回確認流出箇所

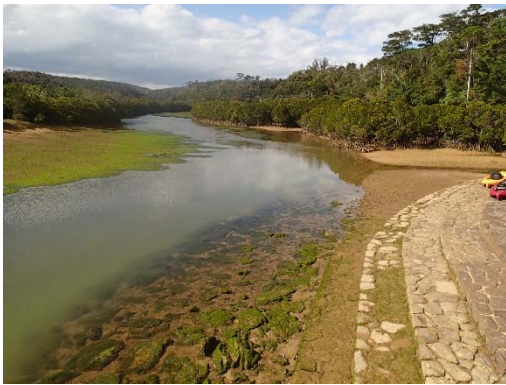
- ・ 河口においては、濁りは確認されなかった(地点 )。

地点 河口域(濁りなし)

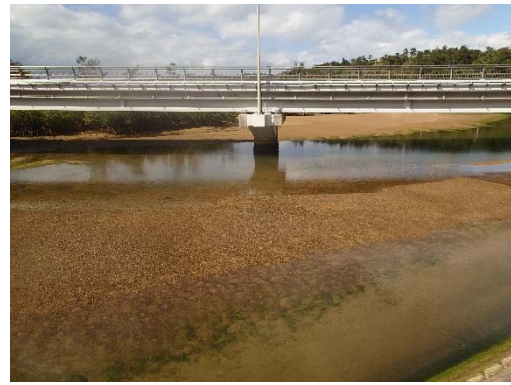
地点 河口域(濁りなし)

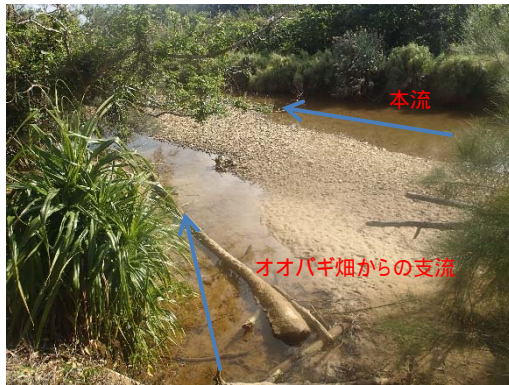
- ・ 昨年度において濁水流出が確認された中流のオオバギ畑からの濁水流出は確認されなかった(地点 )。
- ・ また、地点 においても、濁りは確認されなかった。

地点 オオバギ畑からの支流(1回目地点 )

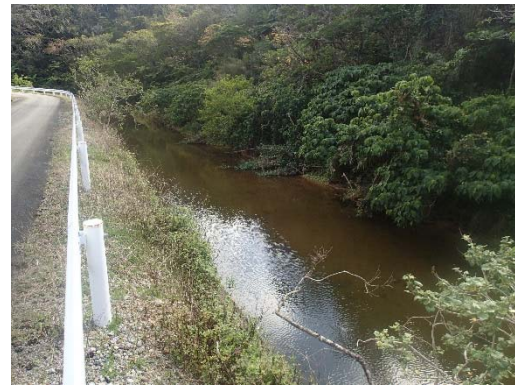
地点 中流域(濁りなし)(1回目地点 )

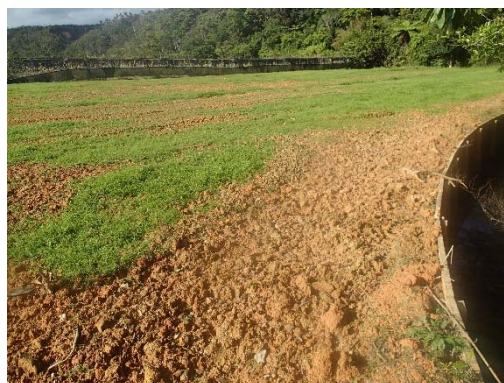
- ・ 昨年度赤土流出の原因の1つとされたオオバギ畑付近には、赤土流出の可能性のある裸地が確認された(地点 )。既に茂っている草本の増減により、流出の可能性は大きく変化すると考えられる。

地点 雑草で裸地がなくなったオオバギ畑

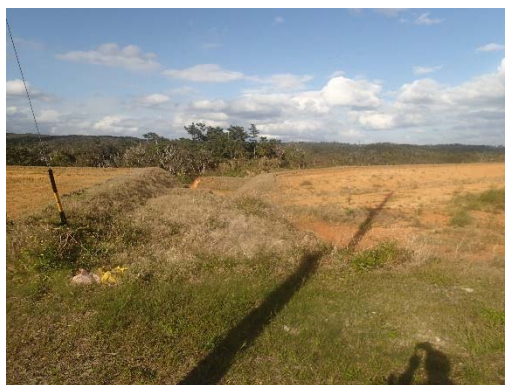
- ・ 昨年度確認した大規模な造成裸地においては、H26 年度第 1 回調査時と比べて、草本による裸地の減少により、さらに赤土流出の可能性は減少した(地点 )。

地点 法面緑化による改善(1 回目地点 )

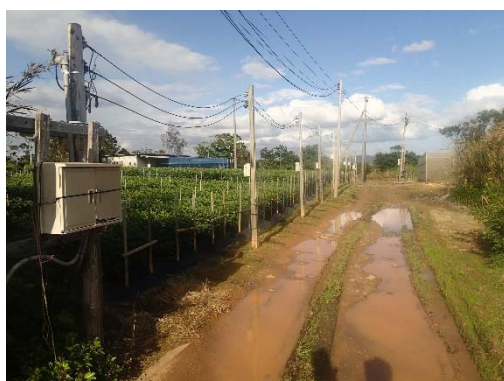
- ・ H26 年度第 1 回調査時に裸地が確認された地点 では、キクが栽培されており、赤土流出の可能性が減少した。また、地点 については、前回と同様流出可能性が高い状況であった。

地点 前回確認流出箇所(1 回目地点 )

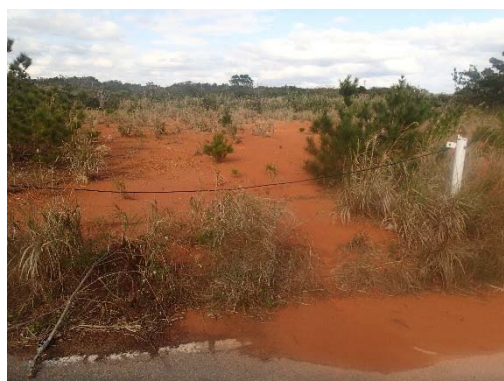
地点 前回確認流出箇所(1 回目地点 )

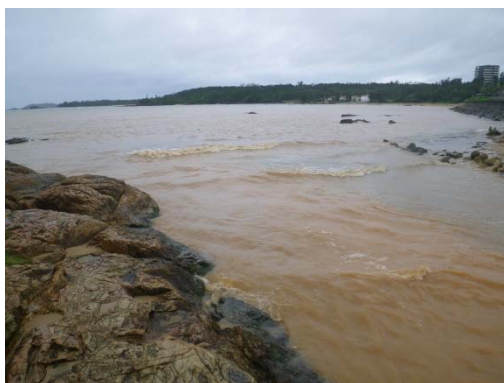
- ・ 河口部で著しい濁りが確認された(地点 )。

地点 河口域(濁り多)

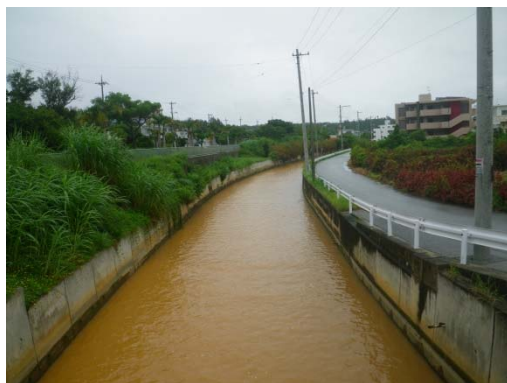
- ・ また、下流域の河川においても著しい濁りが確認され(地点 )、周辺からの排水路においても濁水が本川に流れ込んでいた(地点 )。

地点 下流部(濁り多)

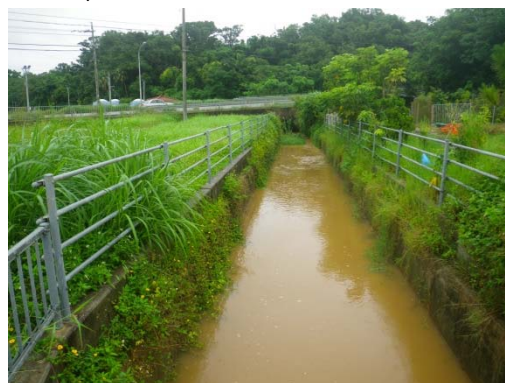
地点 下流部(濁り多)

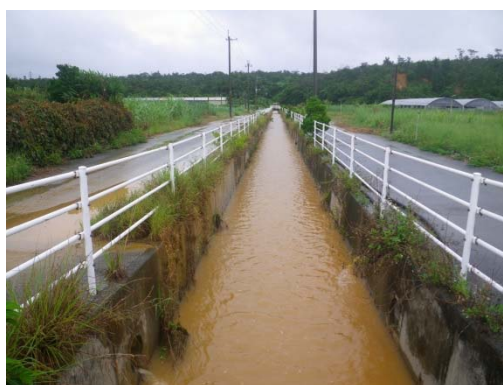
地点 周辺から濁水流入)

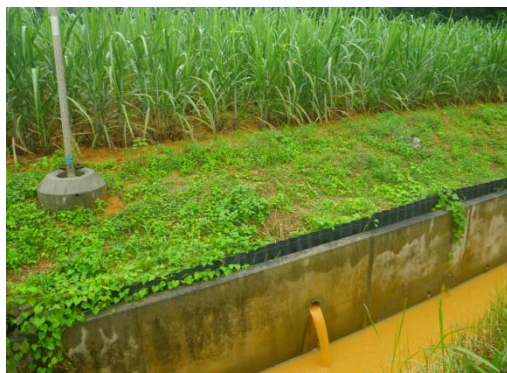
- ・ 圃内には、裸地を含むさとうきび畑等から水路への著しい濁水の流出が複数の地点で確認された(地点 )。採水したところ、地点 の暗渠排水出口においては濁度 790.0(度)、地点 の水路内においては濁度 376.0(度)であった。

地点 畑から水路への流出

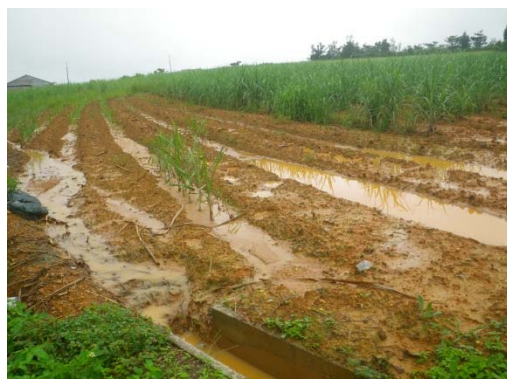
地点 畑から水路への流出

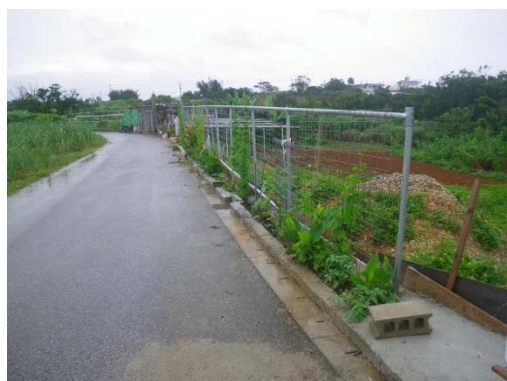
- ・ 前年度に確認された流出可能性が高い箇所の内、排水路造成に伴う裸地部分においては、工事は終了しており、流出可能性は著しく減少した(地点 )。

地点 改善状況

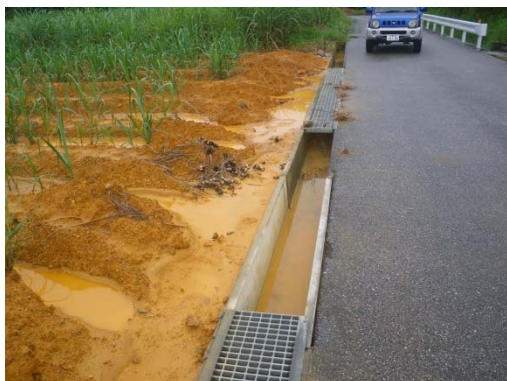
- ・また、前年度において確認された、畑端のブロックが取り外された部分についても、新たにブロックが取り付けられており、流出可能性は減少した(ただし、ブロックの上から流出はしていた) (地点 )。

地点 改善状況

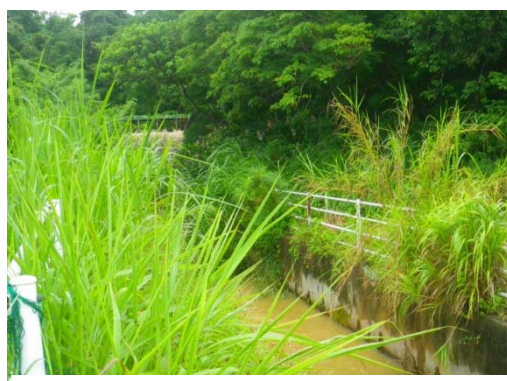
- ・中流域には堰があり、濁水が越流していた(地点 )。
- ・堰直上は、前年度同様、ホテイアオイが繁茂しており水面状況を確認することができなかった(地点 )が、多量の赤土等が堆積した滞留水であると考えられる。また、そのさらに上流の沈砂池においても、前年度同様著しい濁りが確認された(地点 )。

地点 堰から濁水が越流

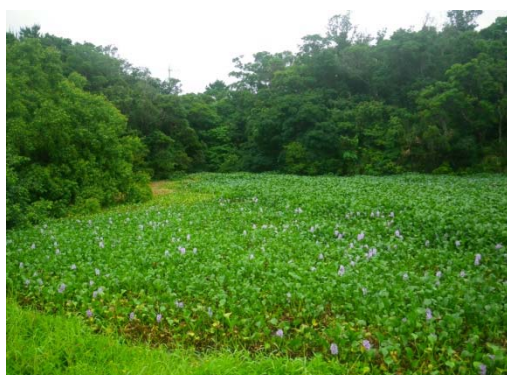
地点 堰直上(ホテイアオイが繁茂)

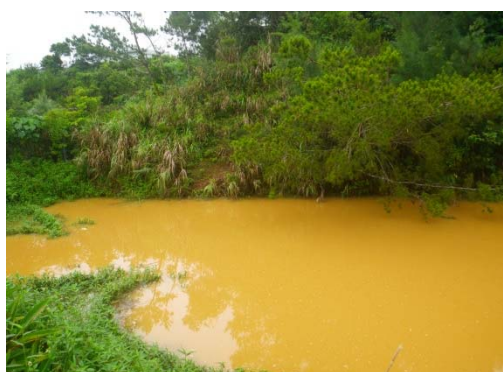
地点 沈砂地
