(10) 儀間川河口

1) 第1回調査(平成27年5月28日実施)

2) 第2回調査(平成28年2月19日実施)

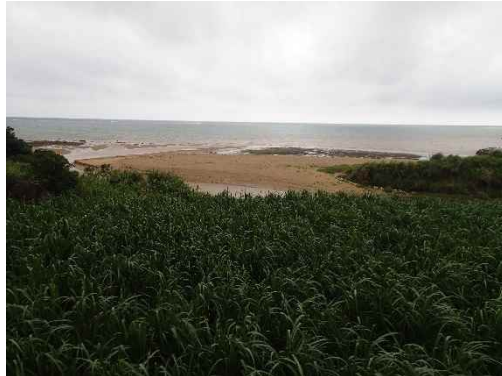
- ・ 河口域、河口直上において濁りが確認された(地点①②)。濁度は 77.5(度)であった。

地点① 河口域(濁り有り)

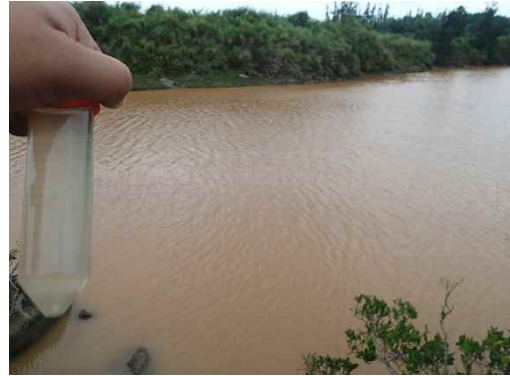
地点① 河口域(採水状況)

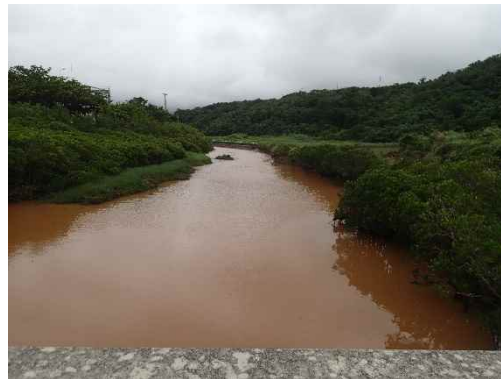
地点② 河口域(濁り有り)

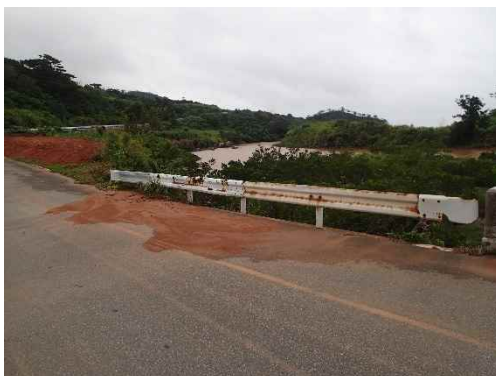
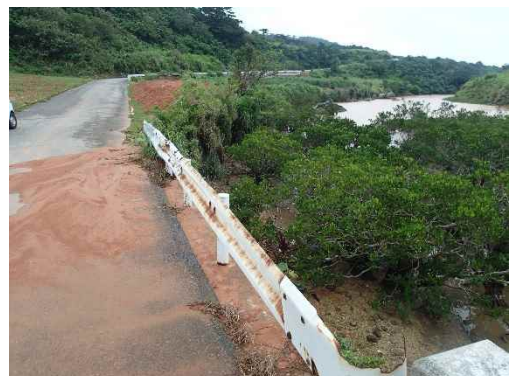
- ・ 本調査時には、降雨のピークから 3 時間程度経過しており、畑などから赤土の流出を直接観察はされなかったが、一部地点からは流出痕が確認された。
- ・ 地点③では、河口近くの畑から道路、道路から橋の下の河川へと赤土流出痕が確認された。

地点③ 河口域付近の畑からの道路への流出痕

地点③ 河口域付近の畑から河川への流出痕

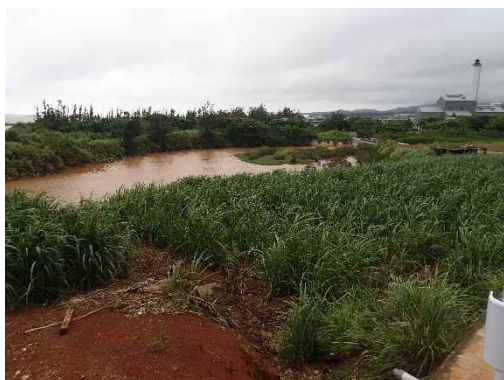
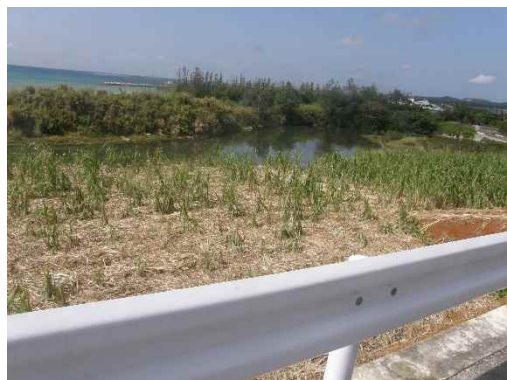
- ・昨年度第 1 回調査時から赤土流出が懸念されている河口近くのサトウキビ畑では、裸地が増え、畑の勾配から赤土が流出していたと考えられる(地点④)。

地点④ 河口そばの畑(悪化)

地点④ 昨年度状況(H26 年度 2 回目)

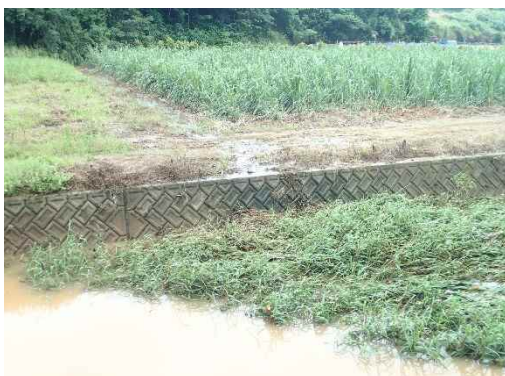
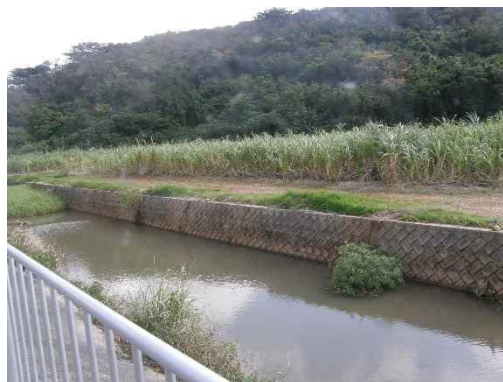
- ・河川沿いの地点⑤においては、すぐ近くにサトウキビ畑があり、畑から河川の間流出防止用などの構造物等が無い場合、昨年度から変わらず、流出痕が確認された。

地点⑤ 河川そばの畑(流出痕有り)

地点⑤ 昨年度状況(H26 年度 2 回目)

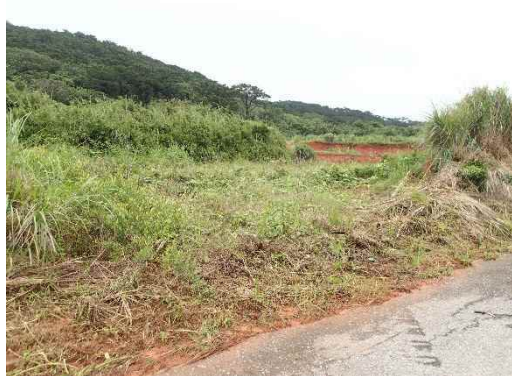
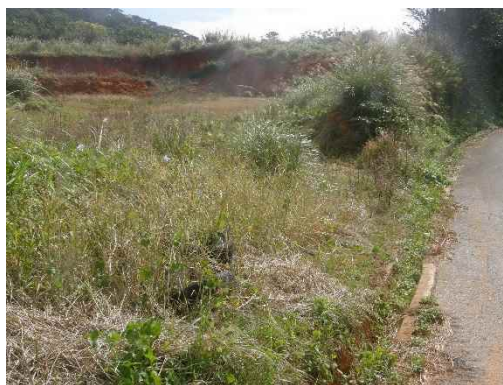
- ・昨年度から確認されている造成裸地箇所(面積 40m×25m 程度)では、H26 年度第 1 回調査時同様、前面に雑草類が覆っており濁水の流出および流出痕は見られなかった(地点⑥)。

地点⑥ 草本の茂る昨年度新規造成裸地

地点⑥ 昨年度状況(H26 年度 2 回目)

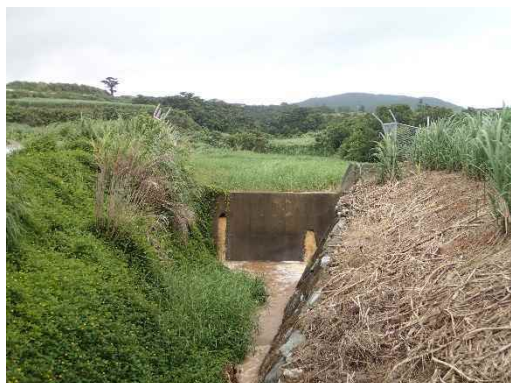
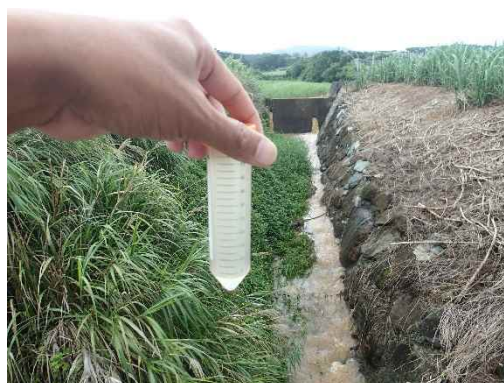
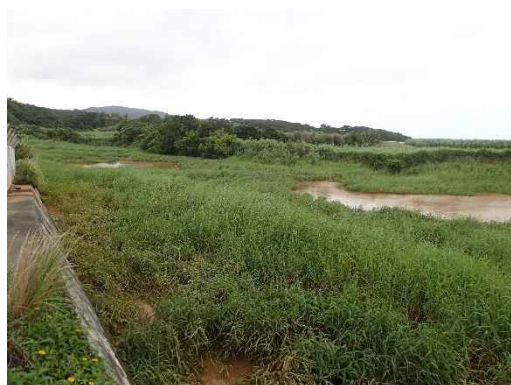
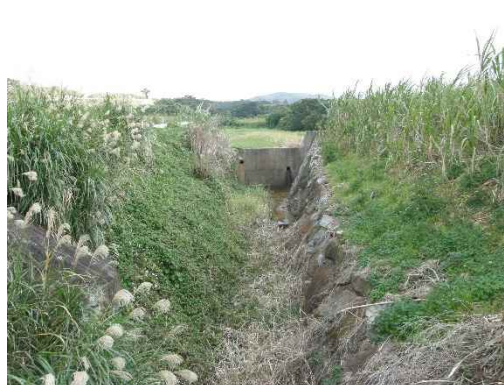
- ・ H25 年第 2 回調査時から確認されている、著しい濁水流出が見られた沈砂池から本調査時も濁水の流出が確認された(地点⑦)。濁度は 56.8(度)であった。

地点⑦ 沈砂池からの濁水流出

地点⑦ 沈砂池から流出した濁水の濁度

地点⑦ 沈砂池の状況

地点⑦ 昨年度の状況(H26 年度 2 回目)

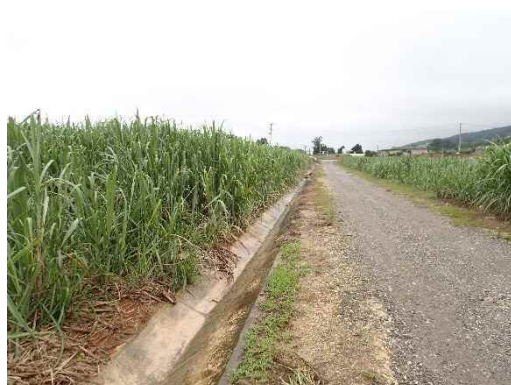
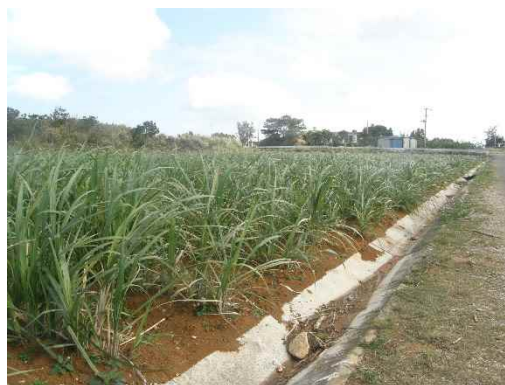
- ・ 昨年度確認した、流出源となりうる箇所(地点⑧～⑪)については、地点⑧⑩ではマルチング対策や草本が茂ることにより赤土等流出可能性が減少したが、地点⑨⑪では、昨年度同様、裸地が露出し、また道路や側溝への赤土流出痕が見られた。

地点⑧ マルチングされた畑(改善)

地点⑧ 昨年度状況(H26 年度 2 回目)

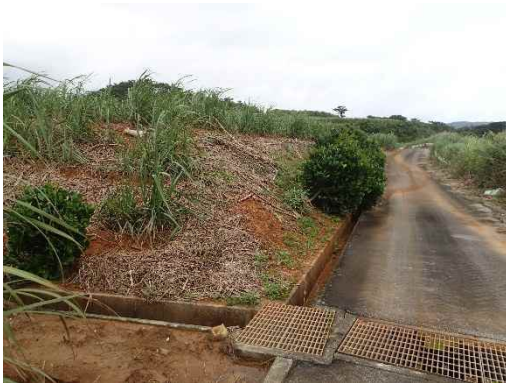
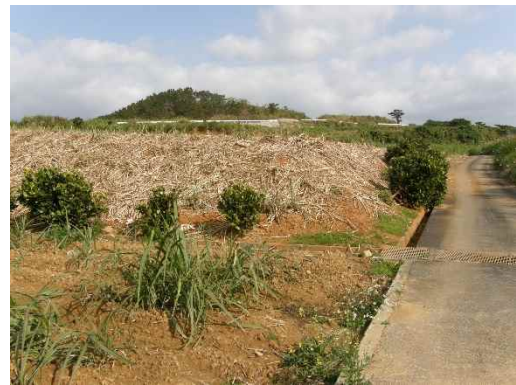
地点⑨ マルチングが剥がれ一部裸地露出

地点⑨ 昨年度状況(H26年度2回目)

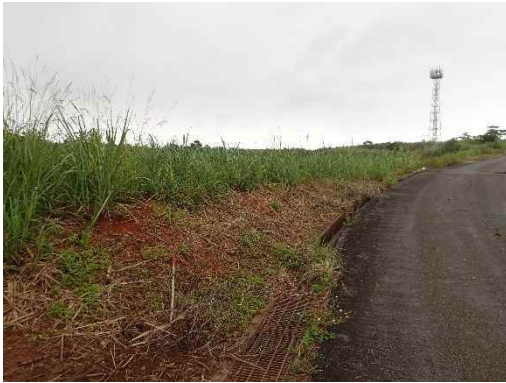
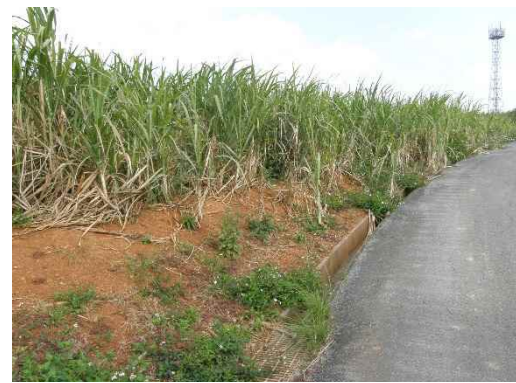
地点⑩ マルチングと草本が茂る(改善)

地点⑩ 昨年度状況(H26年度2回目)

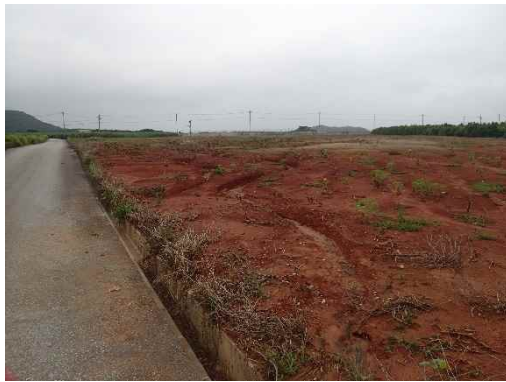
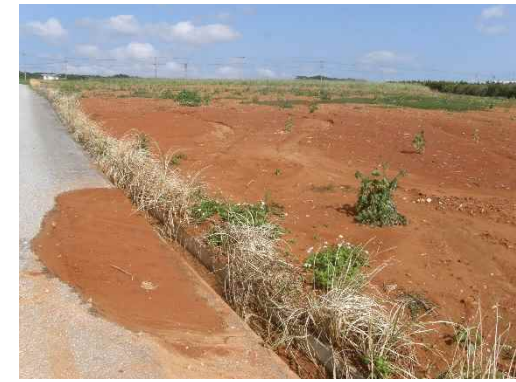
地点⑪ 赤土流出可能性の高い裸地(変化無し)

地点⑪ 昨年度状況(H26年度2回目)

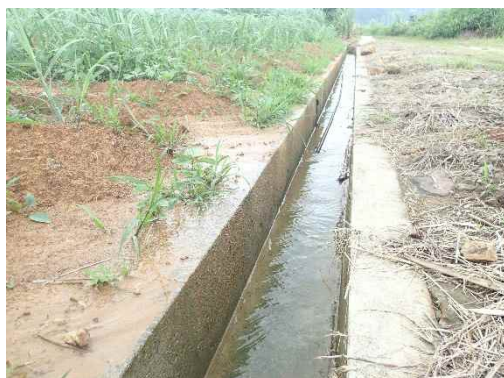
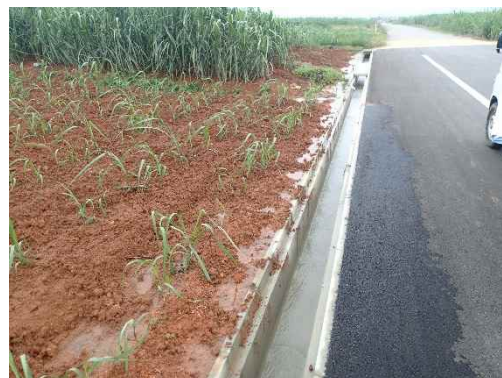
- その他の流域内の畑において、側溝への赤土流出痕が確認された(地点⑫⑬)。

地点⑫ 畑から側溝への赤土流出痕

地点⑬ 畑から側溝への赤土流出痕

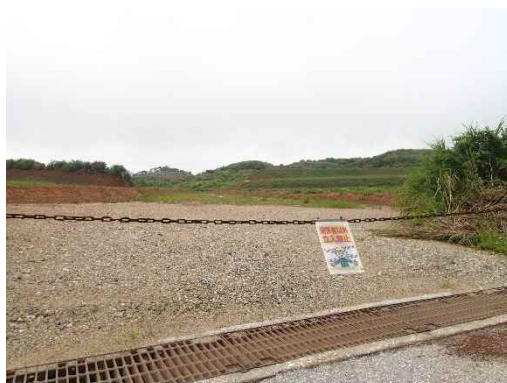
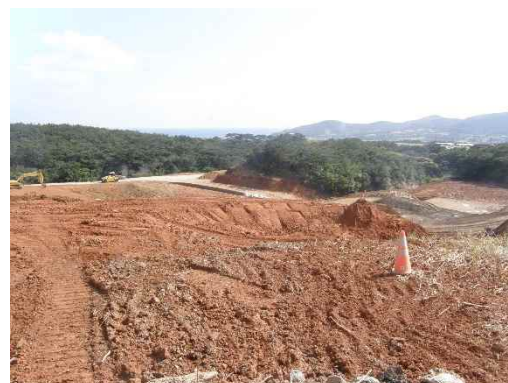
- 本流域の上流では、過年度調査において確認された儀間ダムの材料山は、砂利が敷かれたり、畑地となったりし、復旧が進んでいた(地点⑭⑮)。畑地となった地点⑮では、マルチングなどの赤土流出防止対策は見られなかったため、今後も継続し観察する必要がある。

地点⑭ 残土置き場及び材料山の復旧状況(砂利敷き)

地点⑭ 昨年度状況(H26年2回目)

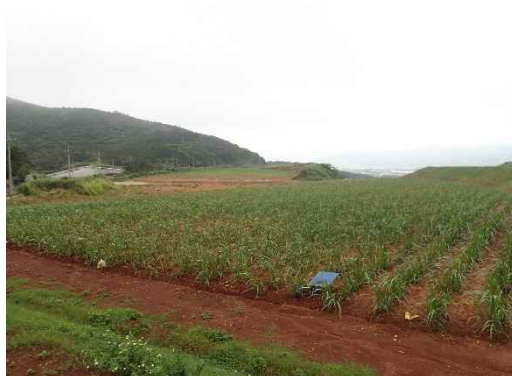
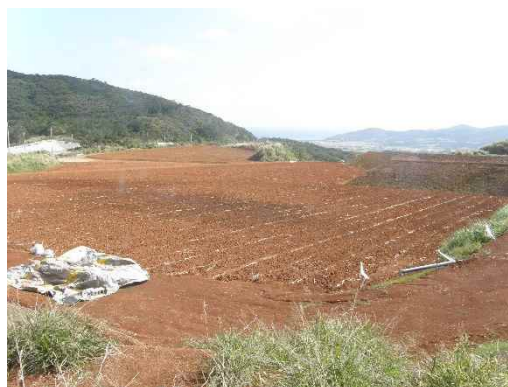
地点⑮ 材料山の復旧状況(畑地化)

地点⑮ 昨年度の状況(H26年度2回目)

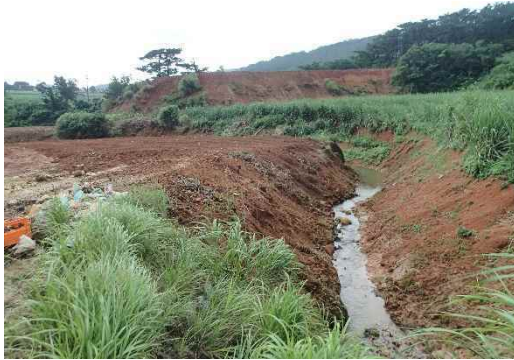
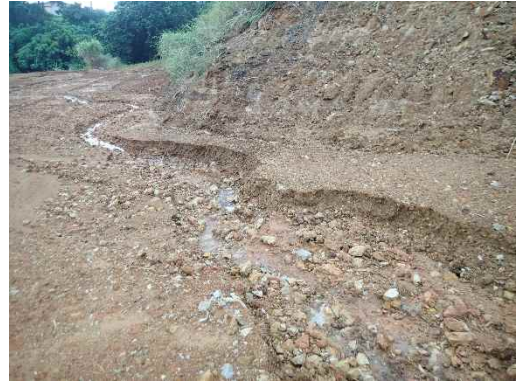
- 本調査時に赤土流出可能性の高い地点が確認された(地点⑩)。地点⑩は大規模な裸地であり、その側を儀間川の水系が流れていた。裸地には降雨による侵食痕が確認された。

地点⑩ 新規に確認された裸地

地点⑩ 新規に確認された裸地の侵食痕

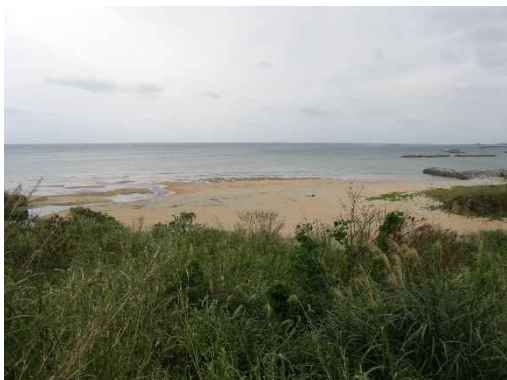
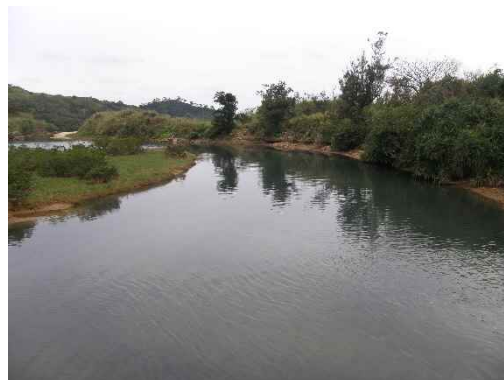
- ・ 河口域、河口直上において濁りは確認されなかった(地点①②)。

地点① 河口域(濁り無し)

地点② 河口域(濁り無し)

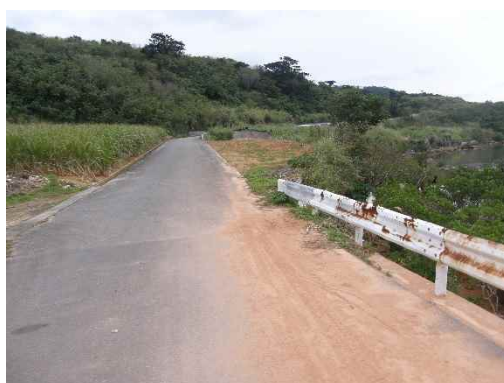
- ・ 前回調査時に河口近くの畑から道路、道路から橋の下の河川へと赤土流出痕が確認されており、本調査時にも同様に流出痕が確認された(地点③)。

地点③ 河口域付近の畑からの道路への流出痕

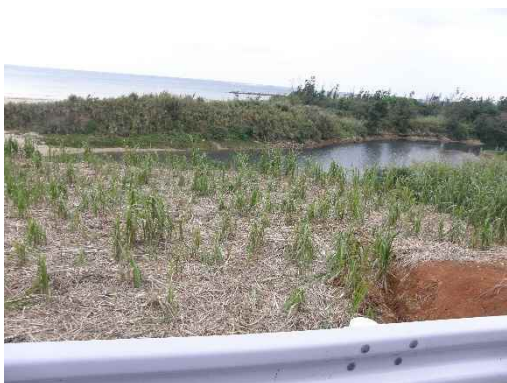
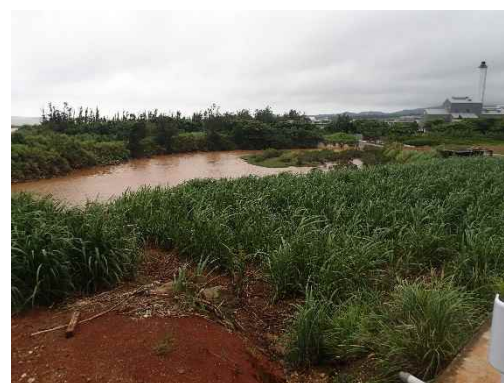
- ・ 昨年度第 1 回調査時から赤土流出が懸念されている河口近くのサトウキビ畑では、マルチングがおこなわれており、赤土流出の可能性は減少した。(地点④)。

地点④ 河口そばの畑(改善)

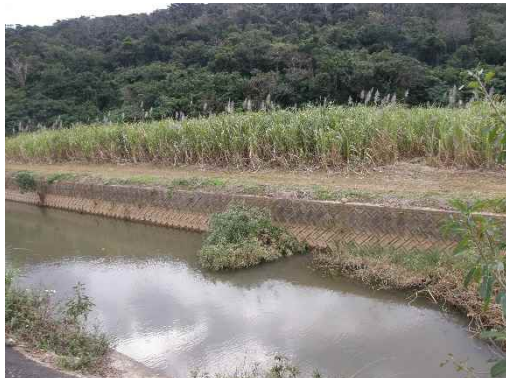
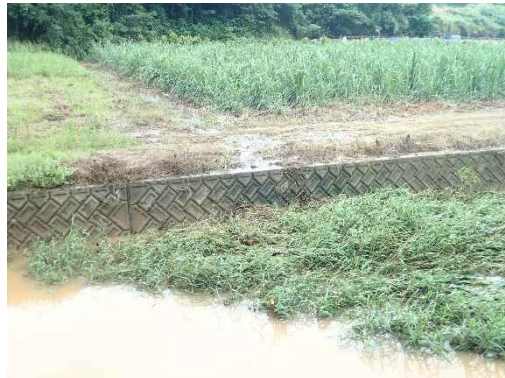
- 河川沿いの地点⑤においては、すぐ近くにサトウキビ畑があり、畑から河川の間に流出防止用などの構造物等が無いため、前回調査時と同様に、流出痕が確認された。

地点⑤ 河川そばの畑(流出痕有り)

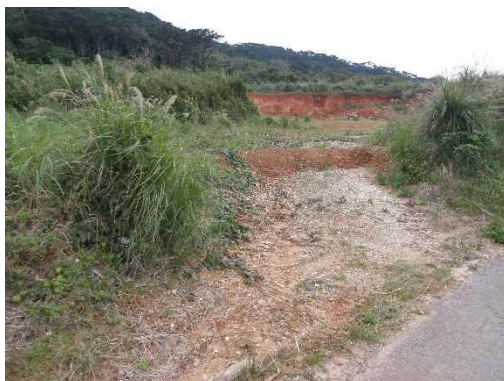
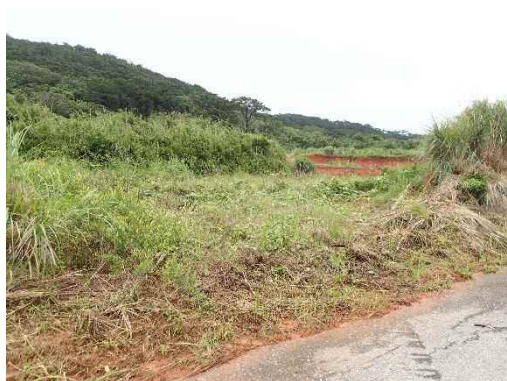
- 昨年度から確認されている造成裸地箇所(面積 40m×25m 程度)では、H26 年度第 1 回調査時同様、前面に雑草類が覆っており濁水の流出は見られなかった(地点⑥)。

地点⑥ 草本の茂る昨年度新規造成裸地(変化無し)

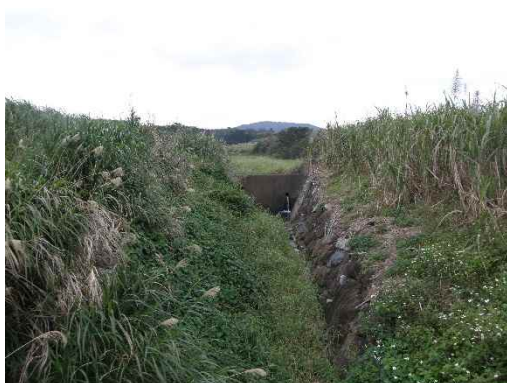
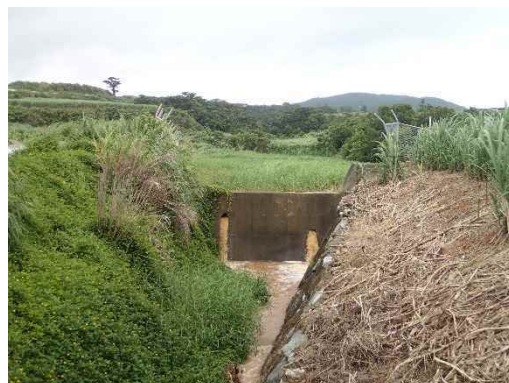
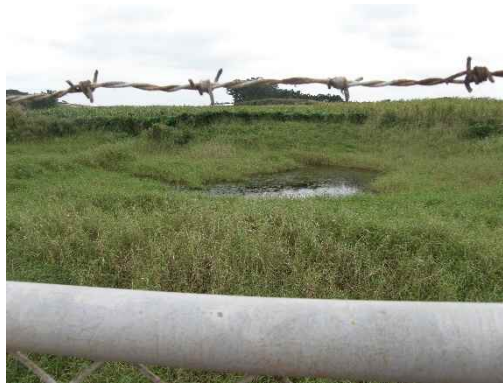
- 前回調査時に著しい濁水流出が見られた沈砂池では、本調査時では貯水量、流量が乏しく濁水は確認されなかった。(地点⑦)。

地点⑦ 沈砂池下流側状況

地点⑦ 沈砂池の状況

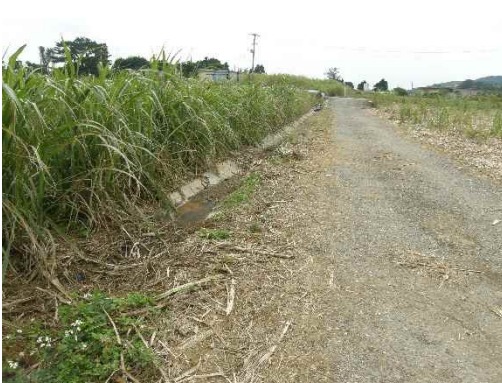
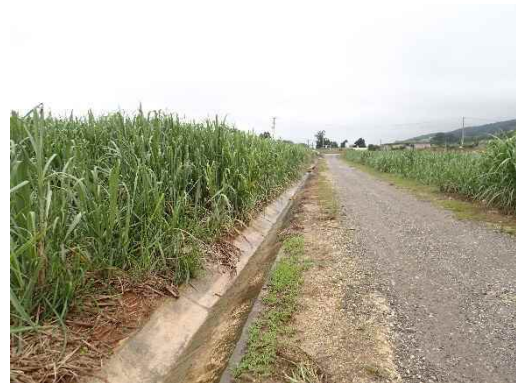
- ・昨年度確認した流出源となりうる箇所(地点⑧～⑬)については、前回調査に改善が確認されそれが維持された地点(⑧⑩)、依然として流出が懸念される地点(⑨)、今回、グリーンベルトやマルチング対策により流出可能性が減少した地点(⑪⑫⑬)が見られた。

地点⑧ マルチングされた畑(維持)

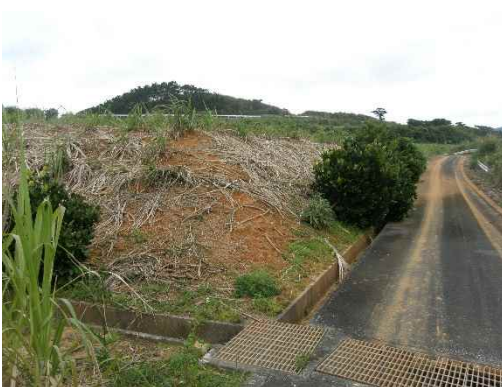
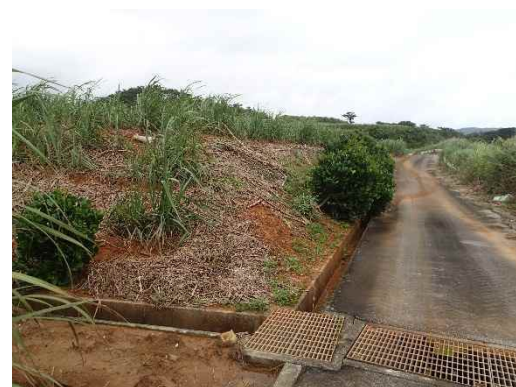
地点⑨ マルチングが剥がれ一部裸地露出(変化無し)

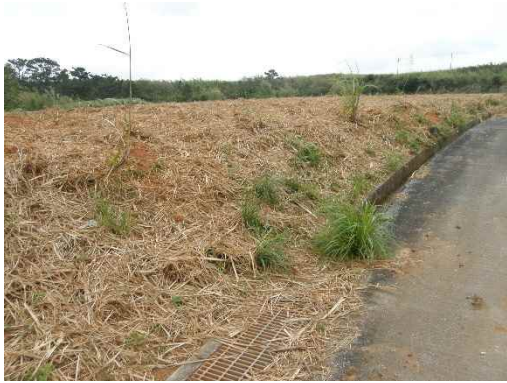
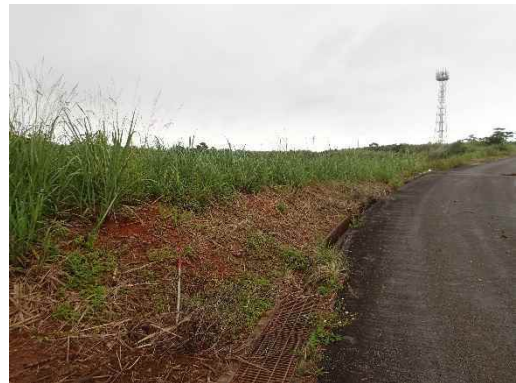
地点⑩ マルチング対策(維持)

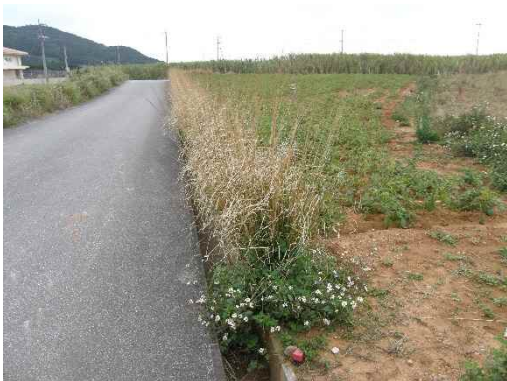
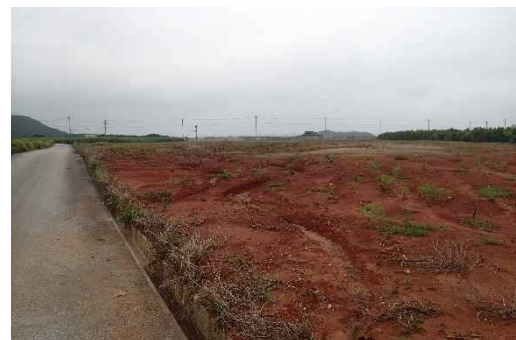
地点⑪ グリーンベルト対策(改善)

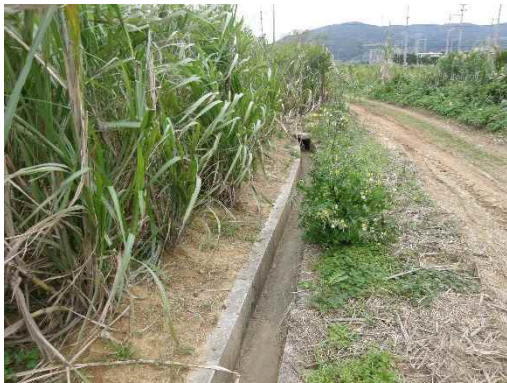
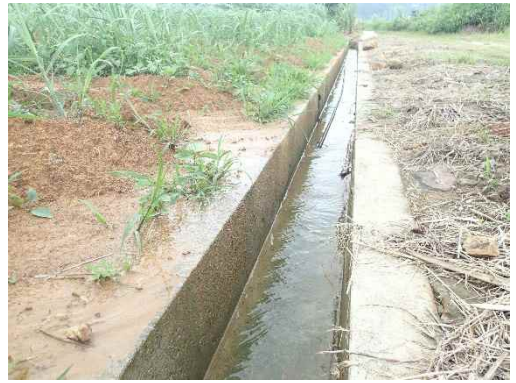
地点⑫ キビと草本が茂り流出可能性減(改善)

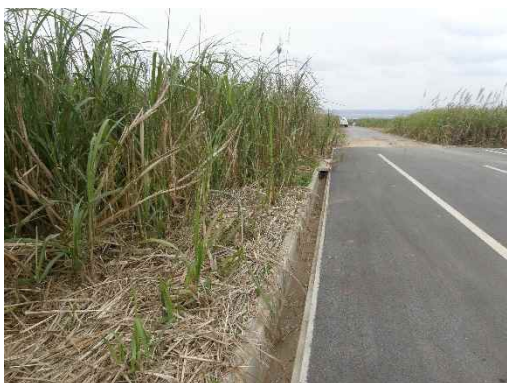
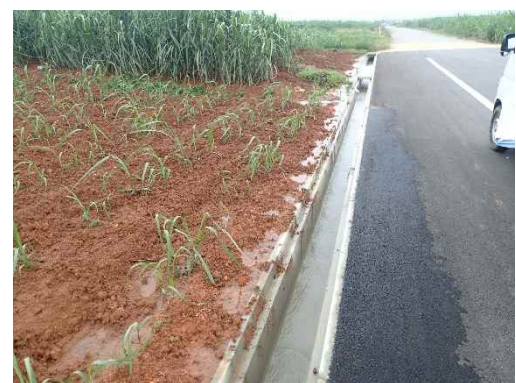
地点⑬ 畑から側溝への赤土流出痕(改善)

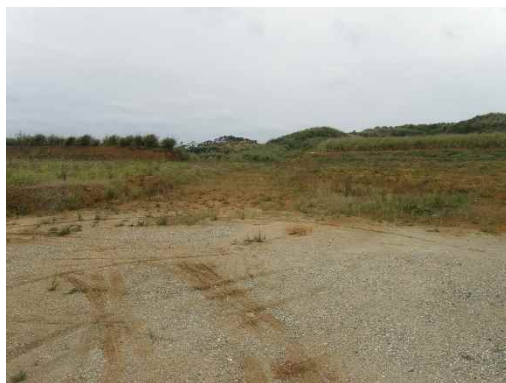
- ・本流域の上流では、過年度調査において確認された儀間ダムの材料山の砂利が敷かれていたり、畑地となっていたりし、復旧が進んでいた(地点⑭⑮)。畑地となった地点⑮では、前回調査時に比べて、周辺に草本が茂ることなどで裸地が減少しており、赤土流出の可能性も減少していた。

地点⑭ 残土置き場及び材料山の復旧状況(砂利敷き)

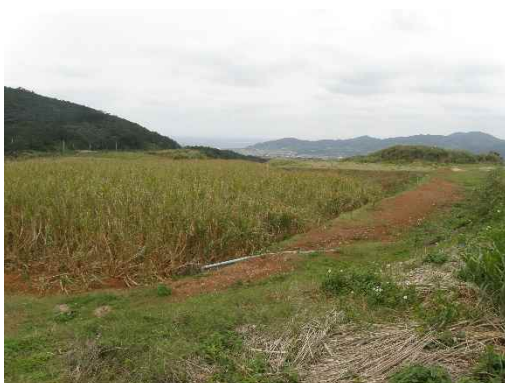
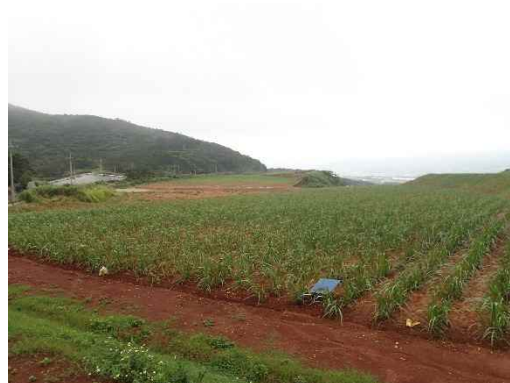
地点⑮ 材料山の復旧状況(畑地化)(改善)

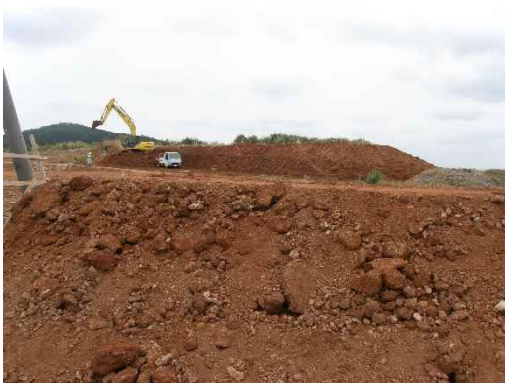
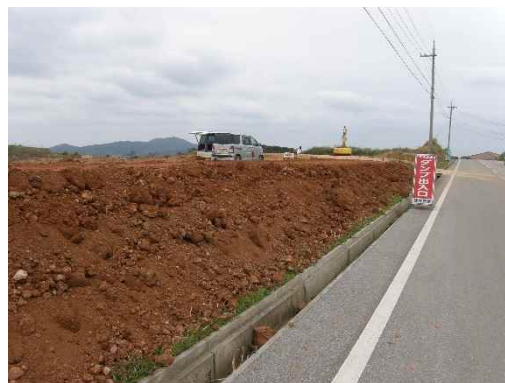
- ・また地点⑮の近くでも工事が行われており、50m×50m 程度の新規造成裸地となっていた(地点⑯)。裸地からは、側溝や道路などに流出する可能性が高かった。

地点⑯ 新規造成地

地点⑯ 新規造成地と水路状況

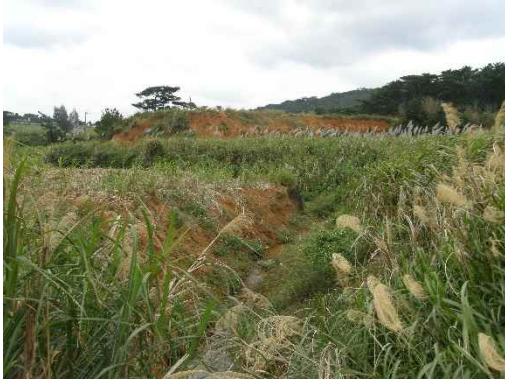
- ・ 前回調査時に赤土流出可能性の高い大規模な裸地が確認された(地点⑩)。本調査時には畑としての使用が開始され、また周辺に草本も茂っていたことから、赤土等流出の可能が減少した。

地点⑩大規模な造成地(改善)

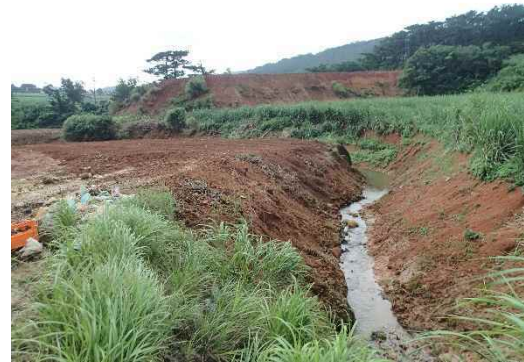
地点⑪ 新規に確認された裸地
