(4) 平良川河口

1) 第 1 回調査(平成 27 年 10 月 24 日実施)

2) 第 2 回調査(平成 28 年 1 月 22 日実施)

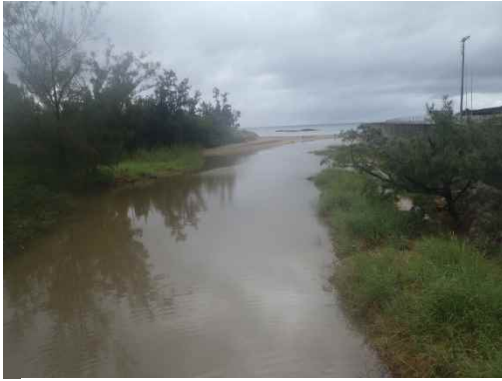
- ・ 河口においては、多少の濁りが確認された(地点)。また下流河川においても多少の濁りが確認された(地点)。採水した結果、濁度は1.5(度)であった。

地点① 河口域(濁り少)

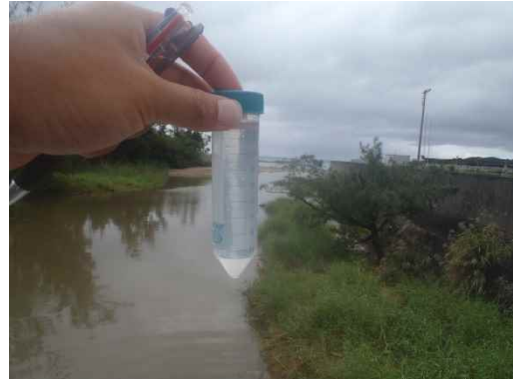
地点① 採水状況

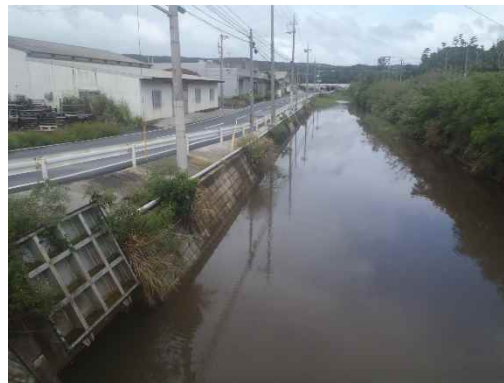
地点② 河川域(濁り少)

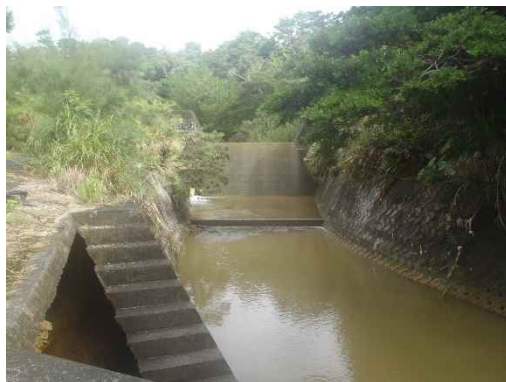
- ・ 上流の砂防ダムの直下(地点)においても濁りが確認されたため、下流域の濁りは砂防ダム直上の土砂と前日に降った59.5mmの雨が原因であると考えられる。採水をおこなったところ、見た目ほどの濁りは確認されず、その濁度は砂防ダム直下では12.8(度)であり、砂防ダム直上(地点)では14.6(度)であった。

地点③ 砂防ダム付近の状況

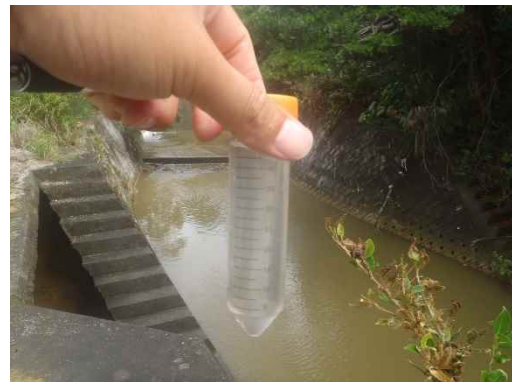
地点③ 採水状況

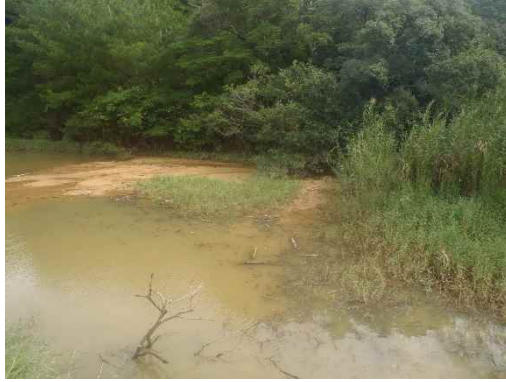
地点④ 砂防ダム直上の状況

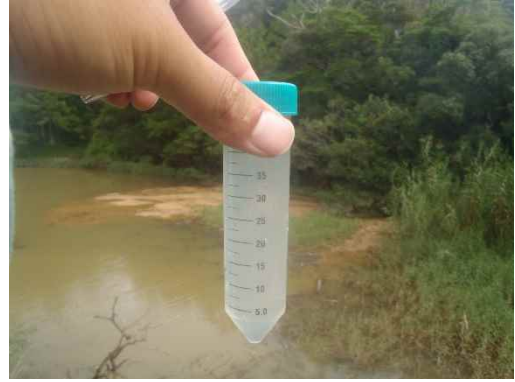
地点④ 採水状況

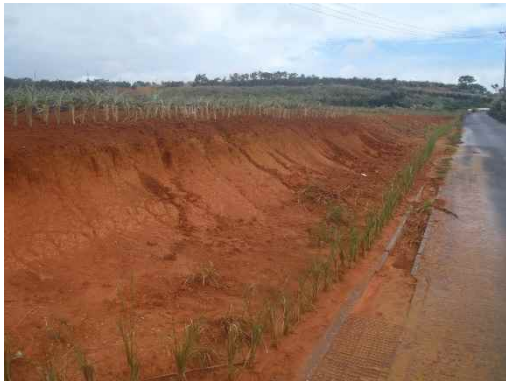
- ・ 流域内にはパイン畑等が広がっているが、昨年度から裸地がむき出しになり流出源となりうる箇所が複数見られており、本調査時にも同様に、排水路・道路への流出状況や谷への流出状況が確認された(地点)。なお地点 ではグリーンベルトの苗が植え付けられているのが確認された。

地点⑤ 道路への流出痕(但しグリーンベルト対策あり)

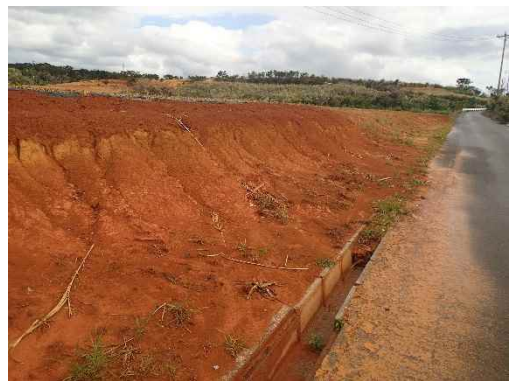
地点⑤ 昨年度状況

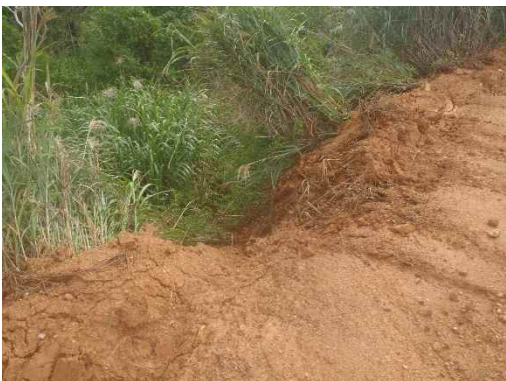
地点⑥ カンガルーポー畑末端の斜面からの流出

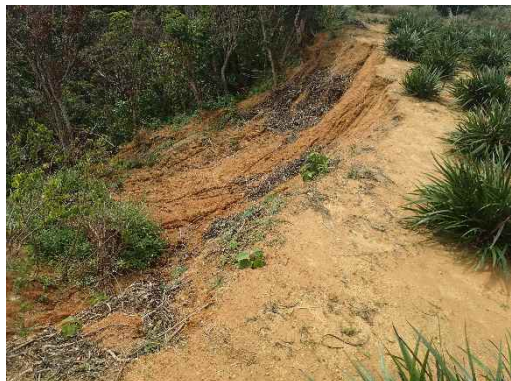
地点⑥ 昨年度状況

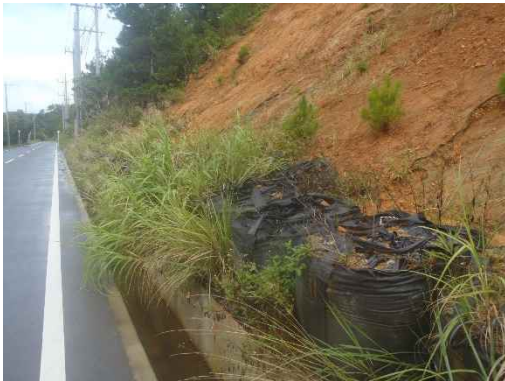
- ・一昨年度に確認された土砂崩れ箇所においては、H26 年度第 1 回調査時同様大型土嚢が設置されており、また大型土嚢の間隙から草本が茂っており、排水路への流出は今回も確認されなかった。

地点⑦ 土砂崩れ箇所対策(草本により改善)

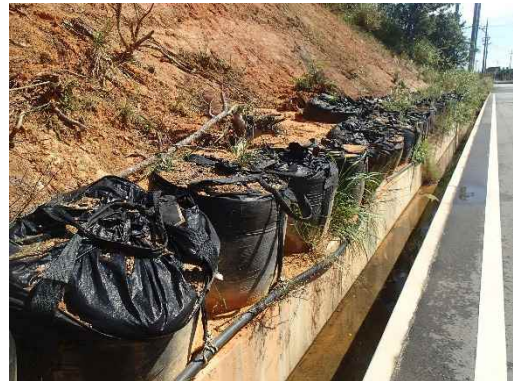
地点⑦ 昨年度状況

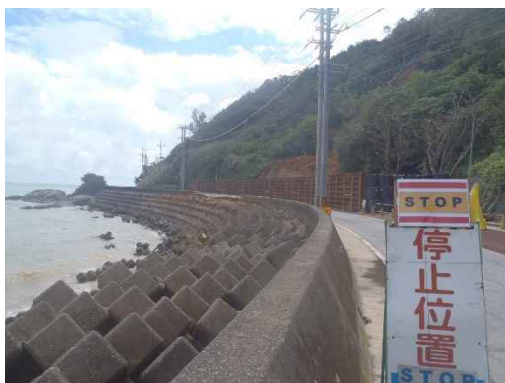
- ・流域外であるが、平良湾西側で H27 年 7 月 20 日に台風による豪雨から土砂崩れが発生した。その 5 日後の 7 月 25 日には道路は赤土で埋め尽くされ通行止めとなり、海域は流出した赤土で著しく濁っていることが確認された。本調査時にはその補修工事が進められており、今後更なる赤土流出が起こる可能性は低いと考えられる。

土砂崩れ箇所対策

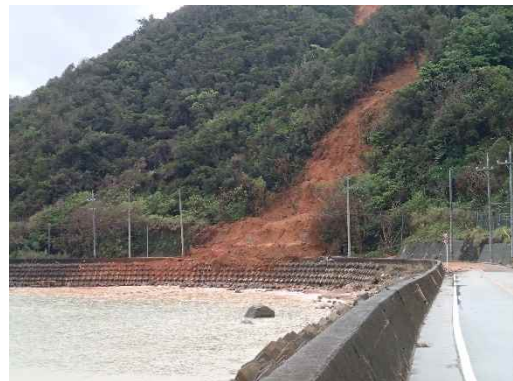
H27.7/25 時点での状況

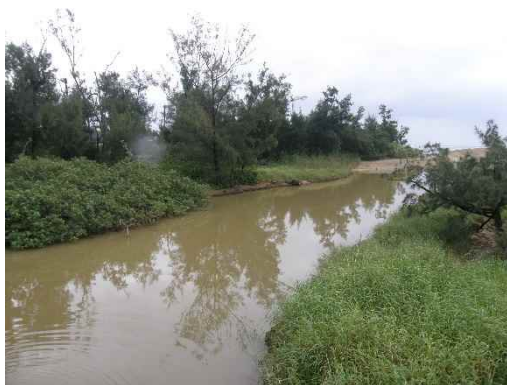
- ・ 河口においては、多少の濁りが確認された(地点)。また下流河川においても多少の濁りが確認された(地点)。採水した結果、濁度は4.4(度)であった。

地点① 河口域(濁り少)

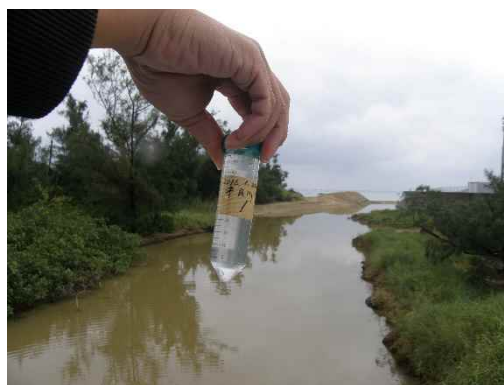
地点① 採水状況

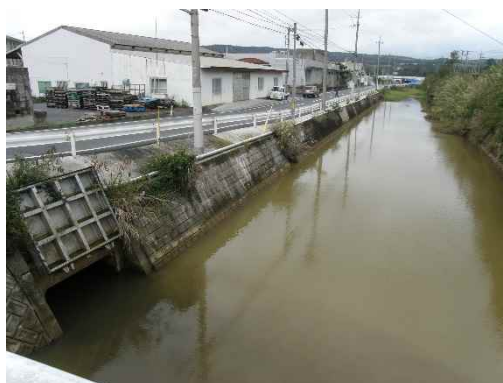
地点② 河川域(濁り少)

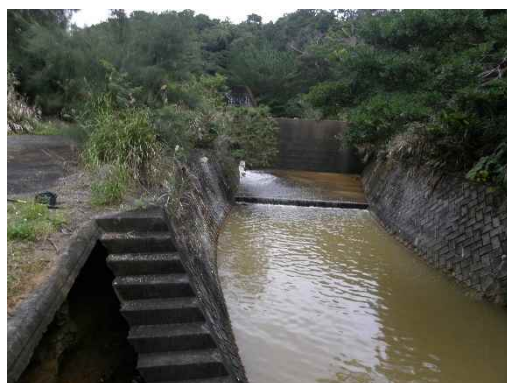
- ・ 上流の砂防ダムの直下(地点)においても濁りが確認されたため、下流域の濁りは砂防ダム直上の土砂と前日に降った38.0mmの雨が原因であると考えられる。しかしながら採水をおこなったところ、見た目ほどの濁りは確認されず、その濁度は砂防ダム直下では4.0(度)であり、砂防ダム直上では4.5(度)であった。

地点③ 砂防ダム付近の状況

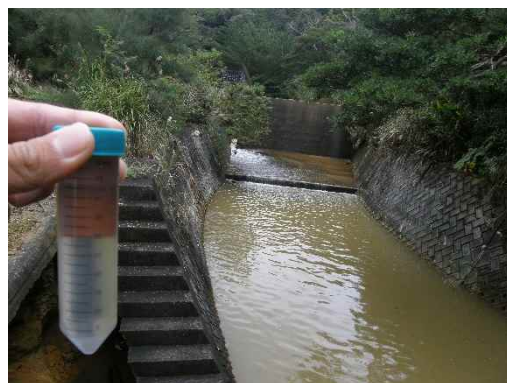
地点③ 採水状況

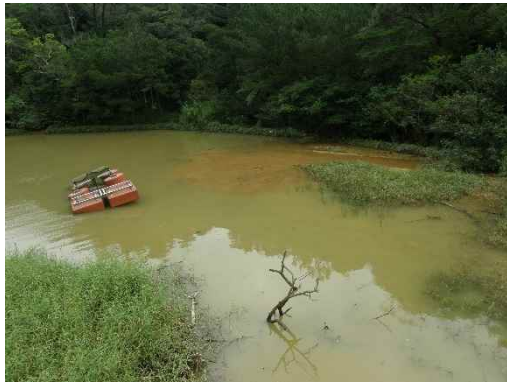
地点④ 砂防ダム直上の状況

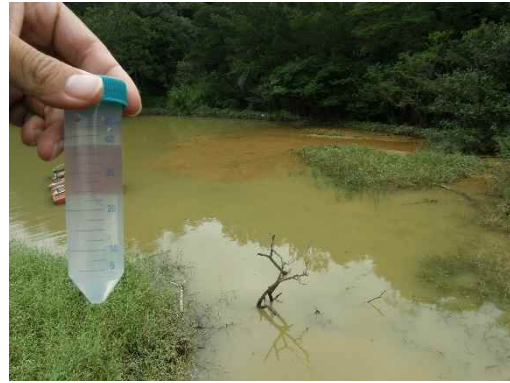
地点④ 採水状況

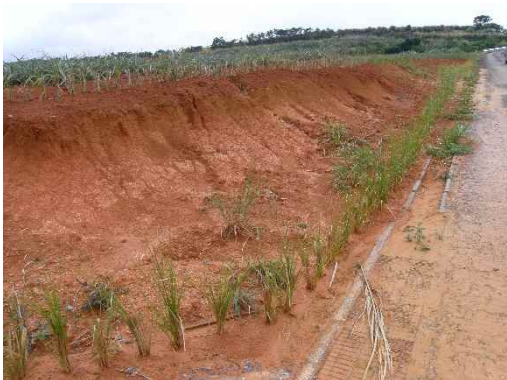
- ・ 流域内にはパイン畑等が広がっているが、昨年度から赤土流出源となりうる裸地などが複数見られており、本調査時にも同様に、排水路・道路への流出状況や谷への流出状況が確認された(地点)。但し地点 など一部では前回調査に引き継ぎグリーンベルトの植え付けが確認され、今後の効果が期待される。

地点⑤ 道路への流出痕(但しグリーンベルト対策あり)

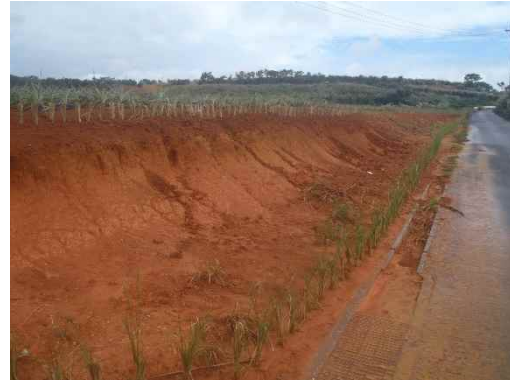
地点⑤ 前回状況

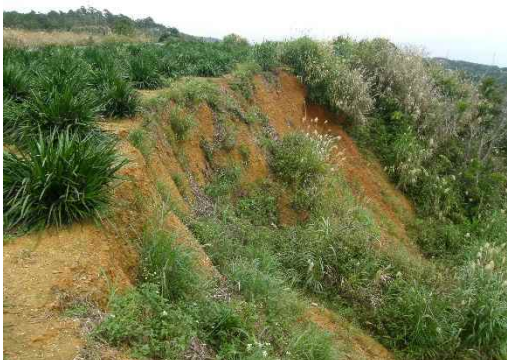
地点⑥ カンガルーポー畑の斜面からの流出

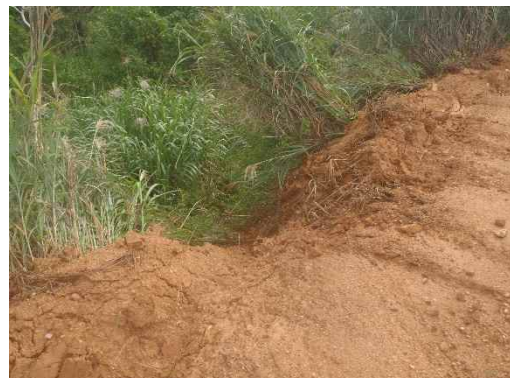
地点⑥ 前回状況

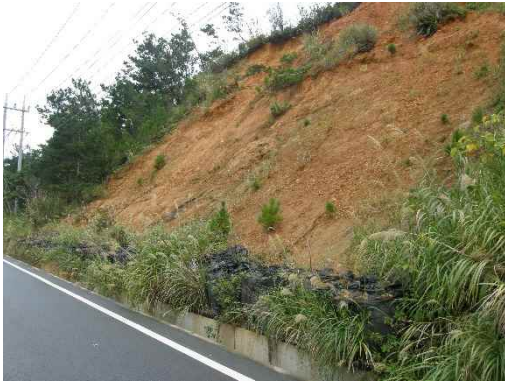
- ・ 一昨年度に確認された土砂崩れ箇所においては、H26 年度第 1 回調査時同様大型土嚢が設置されており、また大型土嚢の間隙から草本が茂っており、今後赤土が流出する可能性は低いと考えられる(地点)。

地点⑦ 土砂崩れ箇所対策(草本により改善)

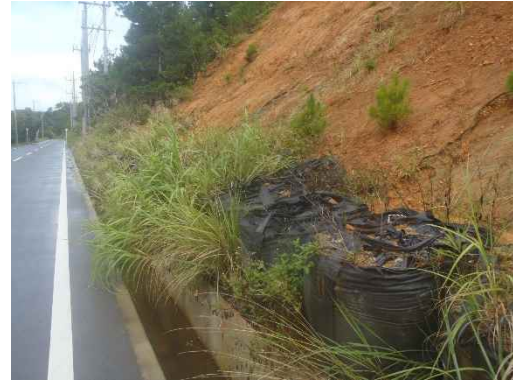
地点⑦ 前回状況

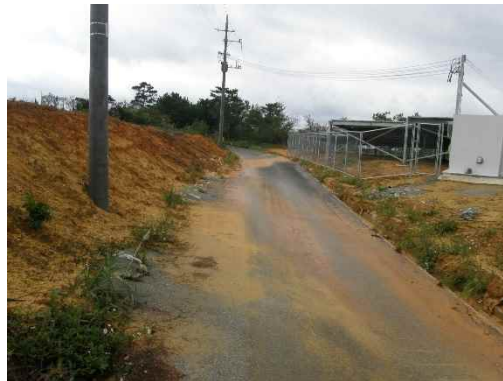
- ・ また地点 においては太陽光発電パネルが設置されており、設置地点の裸地からは側溝を埋めるほど赤土が流出していた。

地点⑧ 太陽光発電パネル設置状況

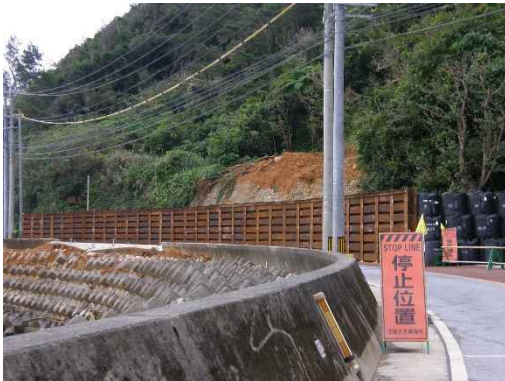
今回状況

- ・ 流域外であるが、確認された平良湾西側で発生した大規模な土砂崩れは、本調査時には土嚢や鉄柵により補修されており、この地点からの赤土流出の可能性は低いと考えられる。

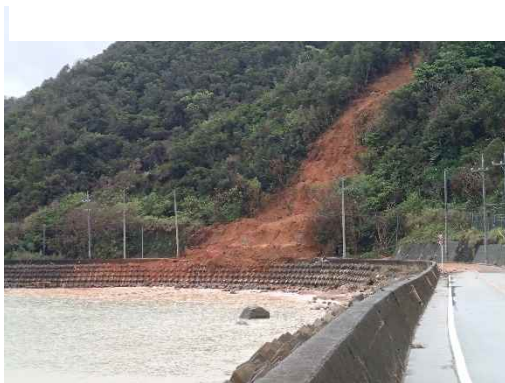
H26.7/25 時点での状況
