## 15 慶佐次川河口

第1回調査(平成29年6月2日実施)

**15 慶佐次川河口 第1回調査(平成29年6月2日実施)**

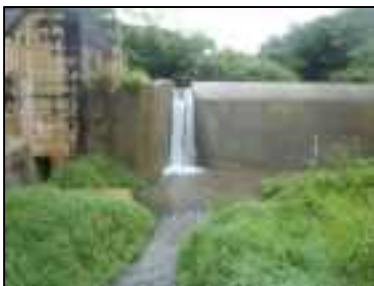
②河川中流域の砂防ダム

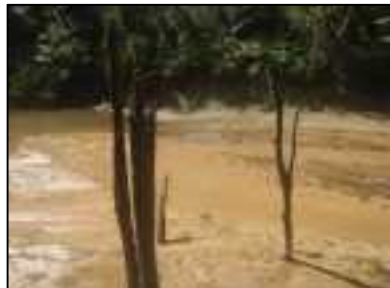
本流域は、慶佐次川を主とする流域であり、沖縄本島北部の東村に位置する。河川中流域には、農地が広がっており(①)、パイナップルやサトウキビや観賞用植物が栽培されている(①)。また、その上部においては河川に砂防ダムが設置されている(②)。砂防ダム上部には泥が堆積しており、降雨時には流出源となる可能性がある。

②砂防ダム直上の滞留泥

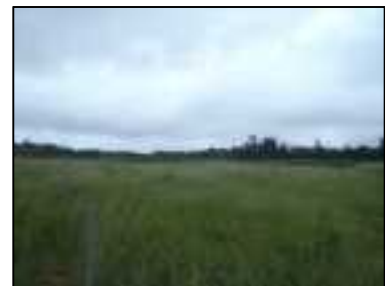
河川上流域付近には、沖縄産業開発青年協会による農地がある。この農地からの流出は、下流にある②の砂防ダムに貯留されると考えられる。

③沖縄産業開発青年協会による農地

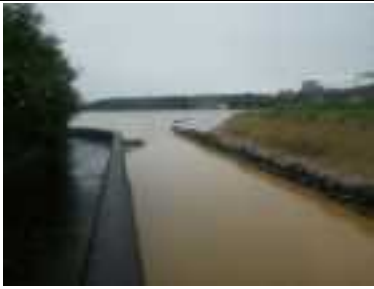
- ① 河口域において、濁りが確認され、その濁度は60.2(度)であった。
- ② 北側支川と東側支川の合流地点において、濁りが確認された。北側支川からより強い濁りが確認された。
- ③ 東側支川中流域において、濁りが確認された。
- ④ 東側支川中流域において、濁りが確認され、その濁度は35.2(度)であった。
- ⑤ 東側支川上流域において、濁りが確認された。
- ⑥ 東側支川上流域において、濁りが確認され、その濁度は177.0(度)であった。
- ⑦ 東側支川上流域において、濁りが確認された。
- ⑧ 北側支川上流域において、濁りが確認された。
- ⑨ 北側支川上流域の堰において、濁りが確認され、その濁度は193.0(度)であった。また、沈砂地も確認された。

① 河口域の状況(濁り有り)

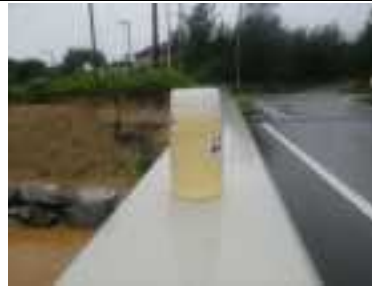
① 採水の状況

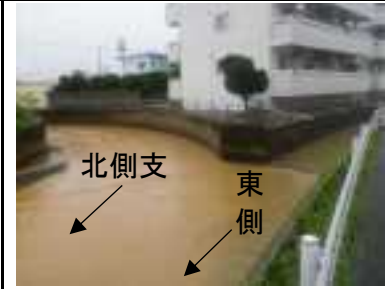
② 北側支川と東側支川の合流地点の状況(濁り有り)

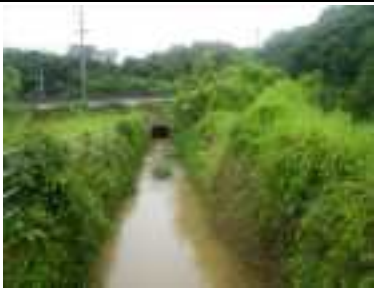
③ 東川支川中流域の状況(濁り有り)

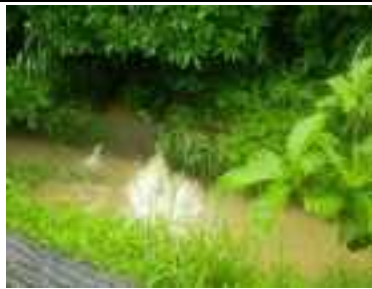
④ 東側支川中流域の状況(濁り有り)

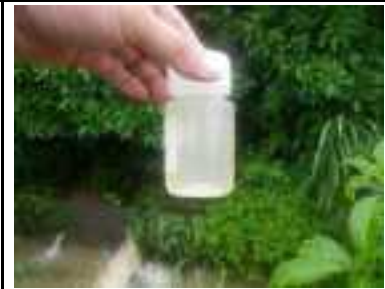
④ 採水の状況

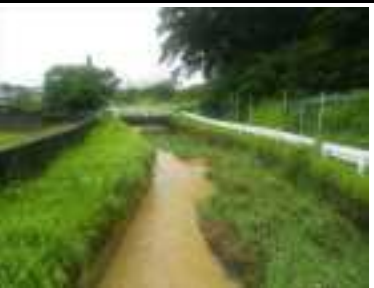
⑤ 東川支川上流域の状況(濁り有り)

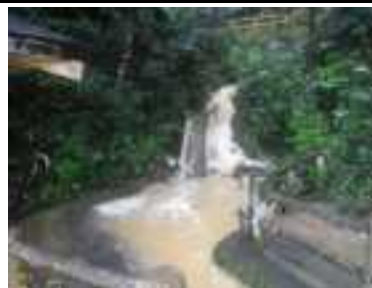
⑥ 東川支川上流域の状況(濁り有り)

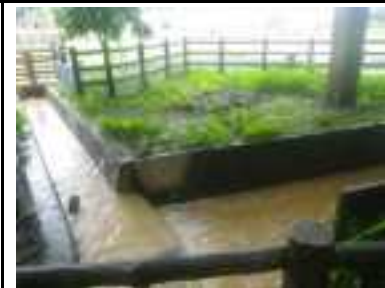
⑥ 東川支川上流域の状況(濁り有り)

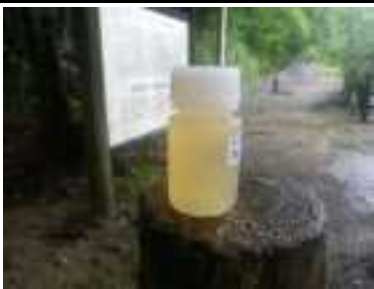
⑥ 採水の状況

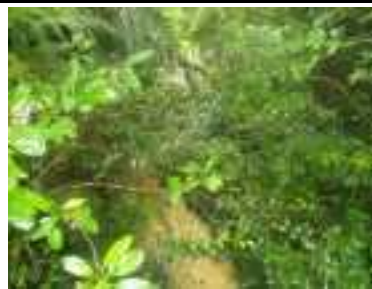
⑦ 東側支川上流域の状況(濁り有り)

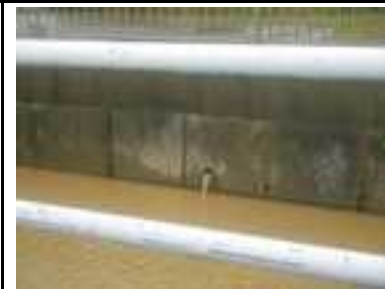
⑧ 北側支川上流域の状況(濁り有り)

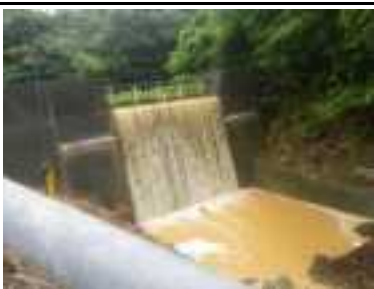
⑨ 北側支川上流域の堰の状況

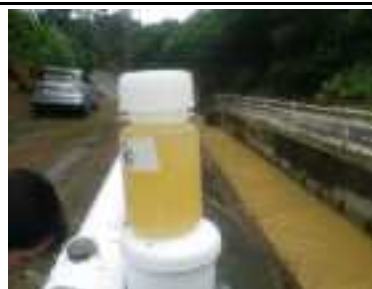
⑨ 採水の状況

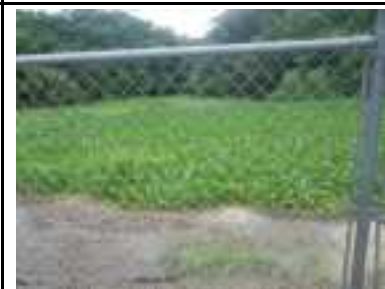
⑨ 堰上部の状況

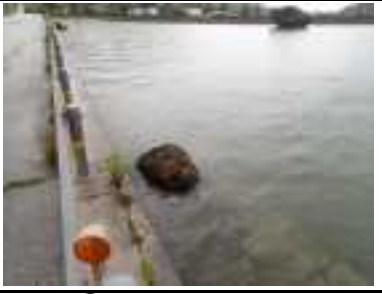
- ① 河口域において、濁りが確認され、その濁度は1.6(度)であった。
- ② 河口域において、濁りが確認された。
- ③ 調査区域北側において、与那城町文化財指定「ヤンガー(建造物)」が確認された。ヤンガー内にある湧水に濁りは確認されなかった。

① 河口域の状況 (濁り有り)	① 採水の状況	② 河口域の状況 (濁り有り)

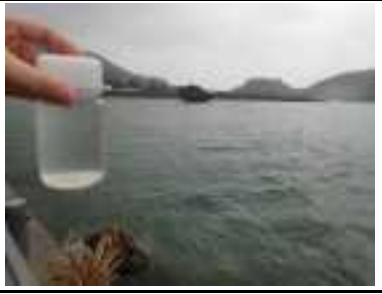
- ① 河口域において、薄い濁りが確認された。その濁度は1.2(度)であった。
- ② 調査区域北側において、与那城町文化財指定「ヤンガー(建造物)」が確認された。ヤンガー内にある湧水に濁りは確認されなかった。

① 河口域の状況(濁り有り)	① 採水の状況	①河口域の状況(濁り有り)

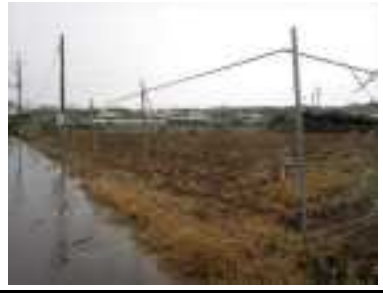
① 河口域にある地下ダムからの湧水箇所の状況(濁りなし)	① 採水の状況	② 農地から側溝や道路へ赤土等の流出状況

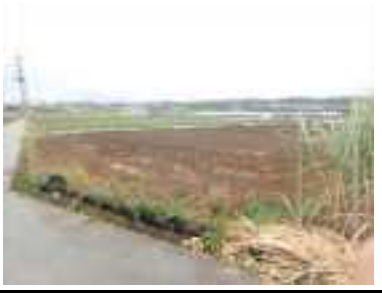
② 前回の状況	③ 農地から側溝や道路へ赤土等の流出状況	③ 前回の状況

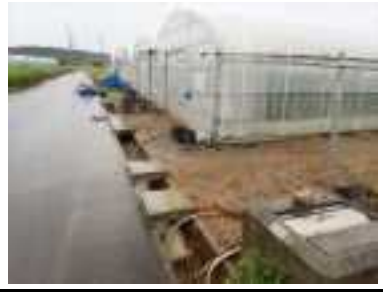
④ 農地から側溝や道路へ赤土等の流出状況	④ 前回の状況	⑤ サトウキビ畑から道路へ赤土等の流出状況
