## 99 与那良川河口

99 与那良川河口

第1回調査(平成29年6月16日実施)

103 嘉弥真水道

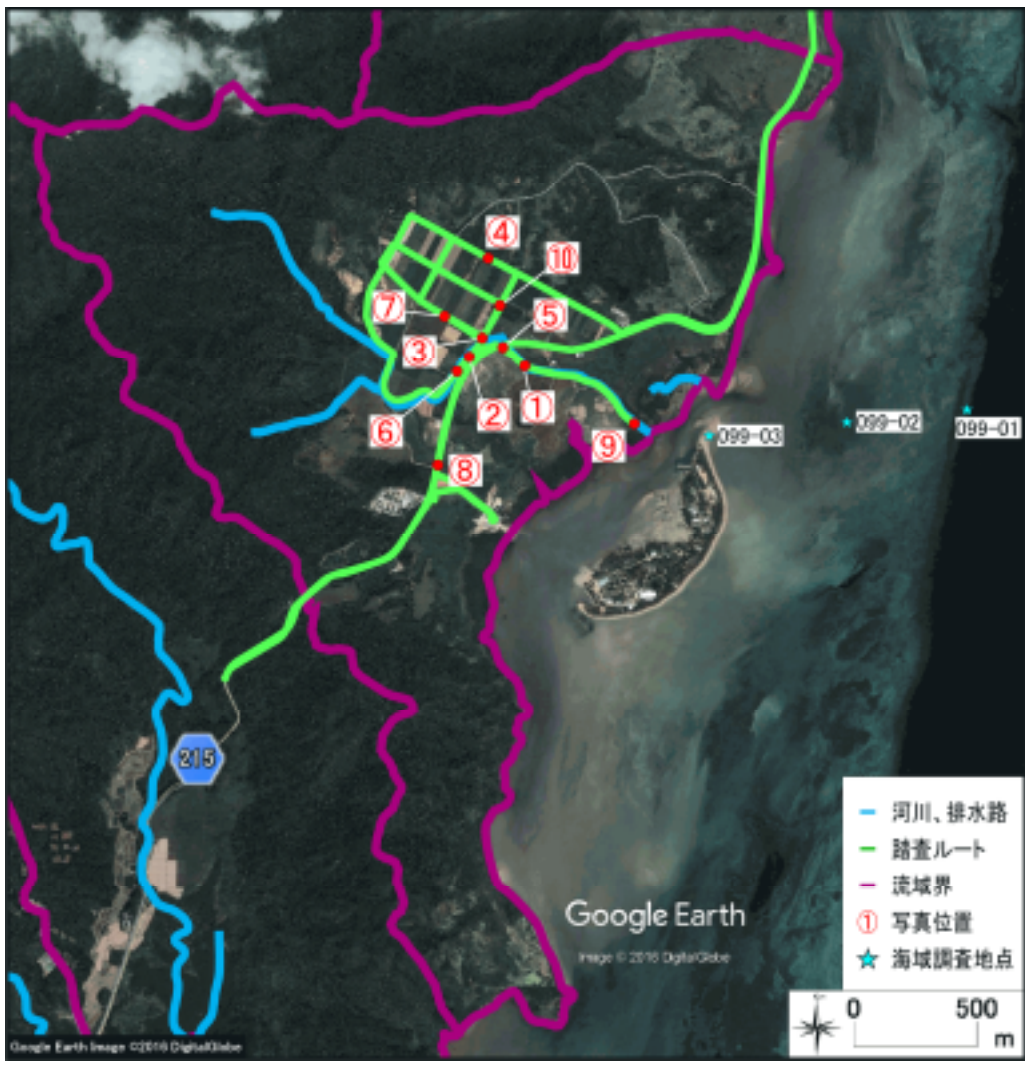
調査図

- ① 河川下流域において、濁りは確認されなかった。
- ② 河川中流域において、濁りは確認されなかった。
- ③ 農地内水路において、濁りは確認されなかった。
- ④ 地点③の水路上流にある山部からの流れ込み箇所において、濁りは確認されなかった。

- ⑤ 河川中流域において、「与那良原地区ほ場整備工事(H28-1)」が完成した状態が確認された。
- ⑥ 河川中流域において、残土置き場が確認されたが、赤土等の流出防止対策は確認されなかった。
- ⑦ 流域内中央付近において、裸地のある牧場が確認された。裸地は草地に囲まれており、調査時には赤土等の流出は確認されなかった。
- ⑧ 流域内南側において、「与那良原地区ほ場整備工事(H28-2)」の完了した状態が確認された。

- ⑨ 河川下流域の農地において、畦畔や法面保護による赤土等の流出防止対策が確認された。

- ⑩ 流域内中央付近において、集水柵が確認された。

- ⑤ 昨年度行われていた、ほ場工事は完了しており、造成裸地が大きく減少していたため、今後、この地点から赤土等が流出する可能性はないと考えられる。
- ⑧ 昨年度行われていた、水路の法面は保護工が施されており、赤土等の流出の可能性は大きく減少したと考えられる。

- ⑨ 昨年度と比べ変化はなく、ほ場に湖畔や法面保護が施されていた。

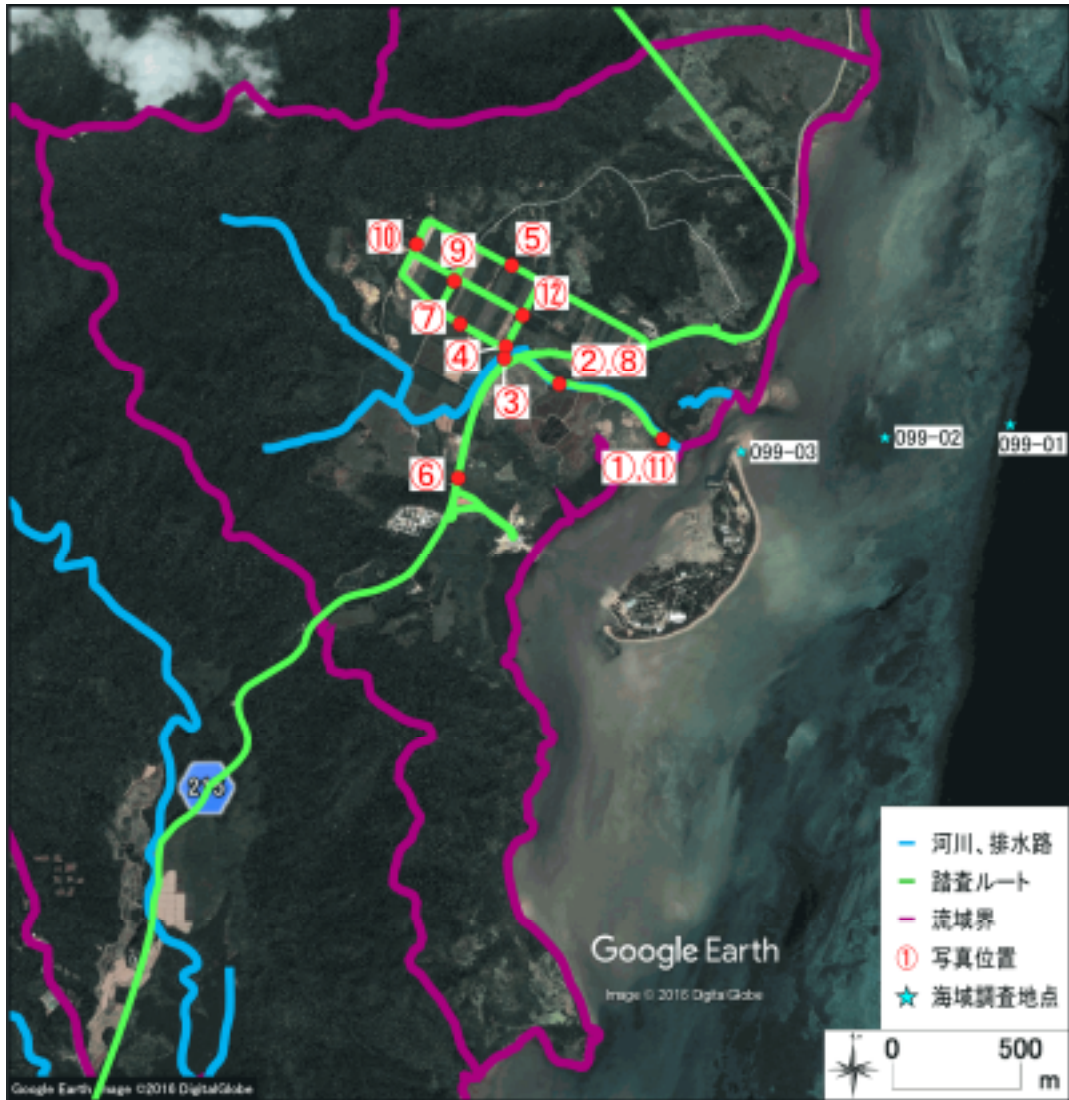
調査図

- ① 河口域付近において、薄い濁りが確認された。
- ② 河川下流域において、薄い濁りが確認された。
- ③ 河川中流域において、薄い濁りが確認された。
- ④ 農地内水路(下部)において、薄い濁りが確認された。
- ⑤ 地点③の水路上流の山部からの流れ込み箇所において、薄い濁りが確認された。
- ⑥ 南側河川において、濁りは確認されなかった。

- ⑦ 流域内中央付近において、裸地のある牧場が確認された。裸地は草地に囲まれており、調査時には赤土等の流出は確認されなかった。

- ⑧ 河川下流域付近の水田において、ベチバーによる赤土等の流出防止対策が確認された。
- ⑨ 流域内中央付近の牧草地において、雑草による赤土等の流出防止対策が確認された。
- ⑩ 流域内南西付近の農地において、植栽による赤土等の流出防止対策が確認された。
- ⑪ 河川下流域の農地において、畦畔や法面保護による赤土等の流出防止対策が確認された。

- ⑩ 流域内中央付近において、集水柵が確認された。

- ⑦ 前回と比べ変化はなく、牧場に裸地が確認されたが、赤土等の流出はなかった。

- ⑩ 前回と比べ変化はなく、植栽による赤土等の流出防止対策が施されており、この地点から赤土等が流出する可能性はないと考えられる。

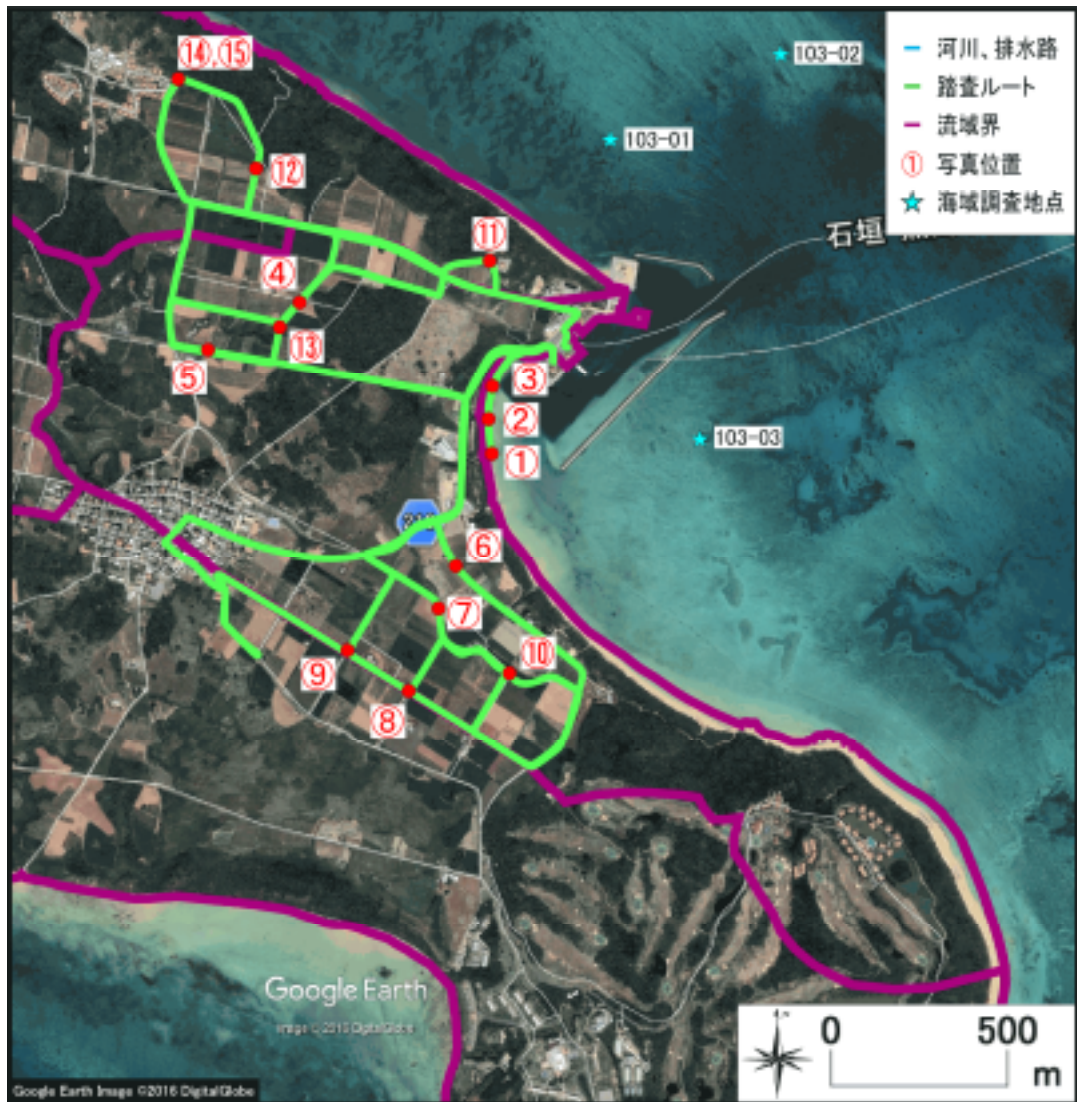
調査図

- ① 南側河口域において、濁りは確認されなかった。
- ② 中央付近河口域において、濁りは確認されなかった。
- ③ 北側河口域において、濁りは確認されなかった。

- ④ 調査区内北側において、農地から道路へ赤土等の流出が確認された。
- ⑤ 調査区内西側において、サトウキビ畑から水路や道路へ赤土等の流出が確認された。
- ⑥ 調査区内東側において、サトウキビ畑から側溝へ赤土等の流出が確認された。
- ⑦ 調査区内中央付近において、サトウキビ畑から道路へ赤土等の流出が確認された。
- ⑧ 調査区内南側において、牧草地から側溝や道路へ赤土等の流出が確認された。
- ⑨ 調査区内南側において、サトウキビ畑から側溝や道路へ赤土等の流出が確認された。
- ⑩ 調査区内南側において、牧草地等の農地 から道路へ赤土等の流出が確認された。

- ⑪ 調査区内北側のサトウキビ畑において、雑草によるグリーンベルトが確認された。しかし、道路へ赤土等の流出も確認された。
- ⑫ 調査区内北西側のサトウキビ畑において、雑草によるグリーンベルトが確認された。

- ⑬ 調査区内中央付近において、農業用水池が確認された。
- ⑭ 調査区内北西側において、集水桝が確認された。
- ⑮ 調査区内北西側において、沈砂池が確認された。沈砂池は渇水状態であった。

- ④,⑥, ⑧,⑨, ⑩ 昨年度と比べ変化はなく、サトウキビ畑等の農地や牧草地から道路や側溝へ赤土等が流出していた。

- ⑪ 昨年度に比べ、グリーンベルトが減少しており、赤土等の流出する可能性が増加したと考えられる。

- ⑭ 昨年度と比べ変化はなく、集水桝に農地から直接赤土等が流出していた。

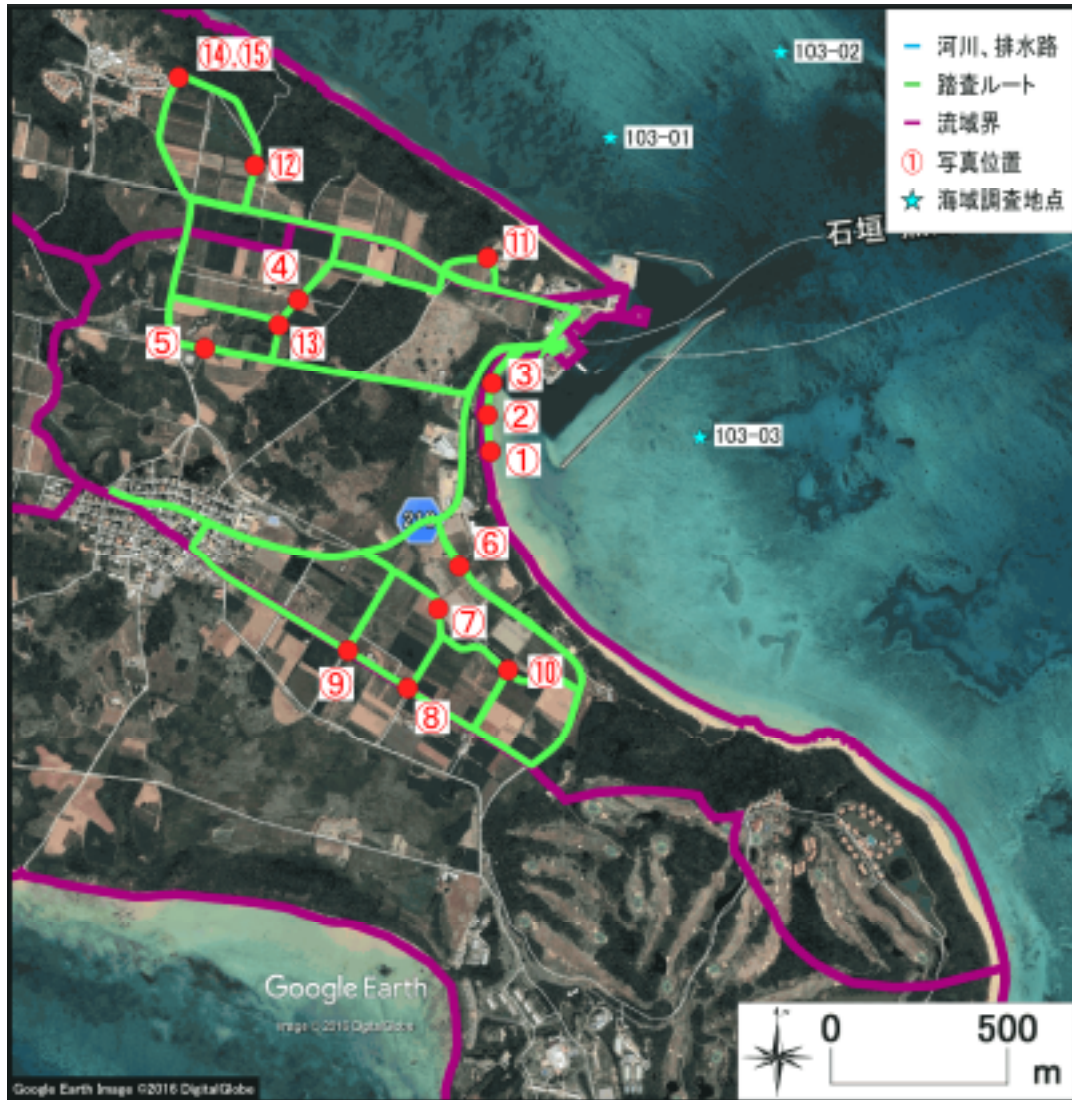
調査図

- ① 南側河口域において、濁りは確認されなかった。
- ② 中央付近河口域において、濁りは確認されなかった。
- ③ 北側河口域において、濁りは確認されなかった。

- ④ 調査区内北側において、農地から道路へ赤土等の流出が確認された。
- ⑤ 調査区内西側において、サトウキビ畑から水路や道路へ赤土等の流出痕が確認された。また、集水桝には赤土等の堆積も確認された。
- ⑥ 調査区内東側において、サトウキビ畑から側溝へ赤土等の流出が確認された。また、側溝には赤土等の堆積も確認された。
- ⑦ 調査区内中央付近において、サトウキビ畑から道路へ赤土等の流出が確認された。また、道路には赤土等の堆積も確認された。
- ⑧ 調査区内南側において、牧草地から側溝や道路へ赤土等の流出が確認された。
- ⑨ 調査区内南側において、サトウキビ畑から側溝や道路へ赤土等の流出が確認された。
- ⑩ 調査区内南側において、牧草地等の農地 から道路へ赤土等の流出が確認された。

- ⑪ 調査区内北側のサトウキビ畑において、雑草による赤土等の流出防止対策が確認された。しかし、道路へ赤土等の流出も確認された。
- ⑫ 調査区内北西側のサトウキビ畑において、雑草による赤土等の流出防止対策が確認された。

- ⑬ 調査区内中央付近において、農業用水池が確認された。用水池の濁りの原因は横の農地の赤土等が側溝を通り流出したためであると考えられる。少量オーバーフローしていたが、越流した水の濁りはほとんどなかった。
- ⑭ 調査区内北西側において、集水桝が確認された。
- ⑮ 調査区内北西側において、沈砂池が確認された。沈砂池に渇水状態であった。

- ④,⑤,
- ⑥,⑦, 前回と比べ変化はなく、サトウキビ畑等の農地から赤土等が道路や側溝に流出し、一部堆積して
- ⑧,⑨, いた。
- ⑩

- ⑪,⑫ 前回と比べ変化はなく、サトウキビ畑に雑草による赤土等の流出防止対策が施されていた。

- ⑬ 前回と比べ変化はなく、濁っている状態であったため、横の農地等から日常的に側溝を通じて赤土等が流出していると考えられる。
- ⑭ 前回と比べ変化はなく、集水桝に農地から直接赤土等が流出していた。
