48 加武川河口

第1回調査(平成30年6月16日実施)

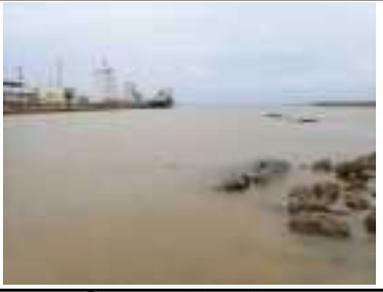
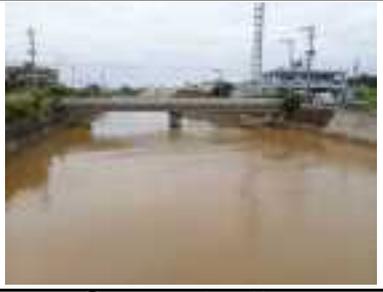
① 河口域の状況 (濁り有り)	① 河口域の状況 (濁り有り)	① 採水の状況 (濁度4.8(度))

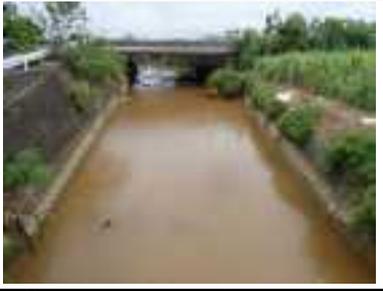
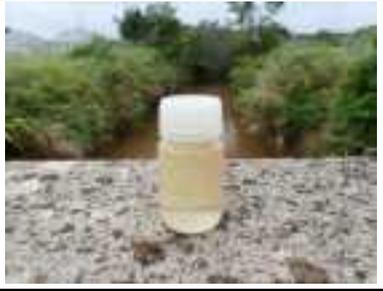
② 北側支川下流域の状況 (濁り有り)	② 採水の状況 (濁度4.6(度))	③ キク畑から側溝や道路へ 赤土等の若干の流出状況

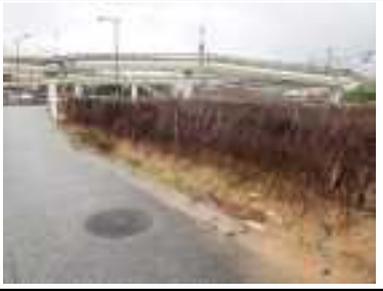
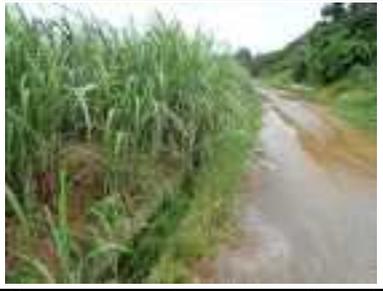
③ 昨年度の状況	④ サトウキビ畑から側溝や道路へ 赤土等の若干の流出状況	④ 昨年度の状況

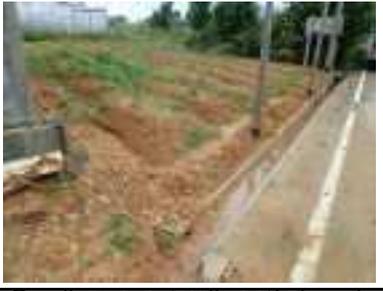
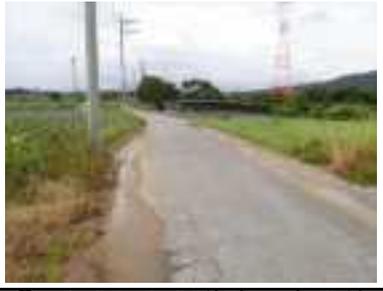
⑤ 農地から側溝や道路へ赤 土等の流出状況	⑥ キク畑から道路へ赤土等 の若干の流出状況	⑥ 昨年度の状況

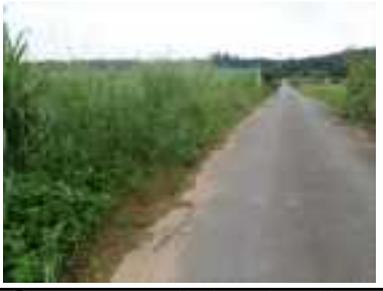
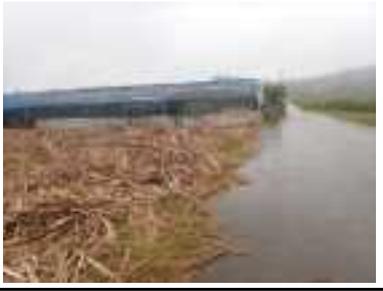
⑦ 農地から道路へ赤土等の 若干の流出状況	⑦ 昨年度の状況	⑧ 農地から道路や側溝へ赤 土等の若干の流出状況

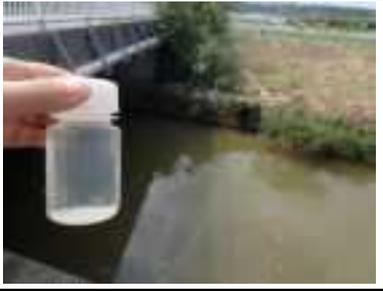
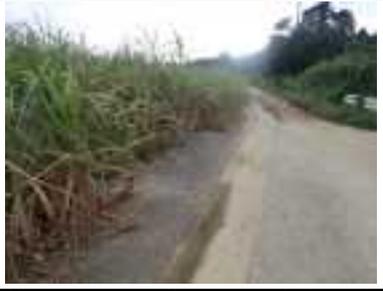
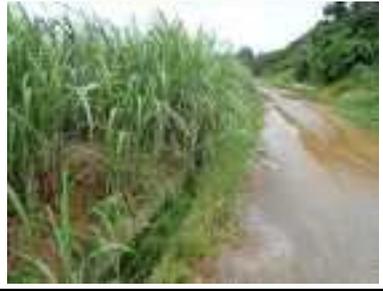
② 採水の状況 (濁度8.4(度))	③ サトウキビ畑から道路へ赤土等の若干の流出痕状況	③ 前回の状況

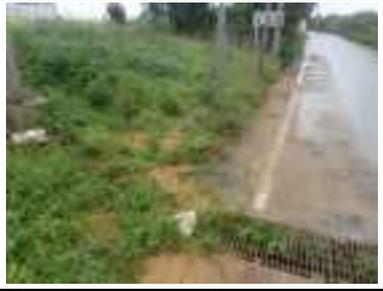
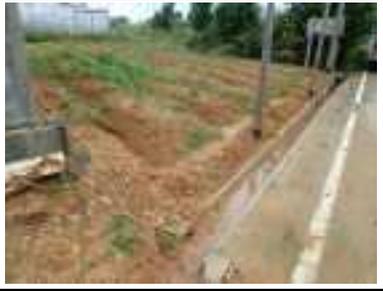
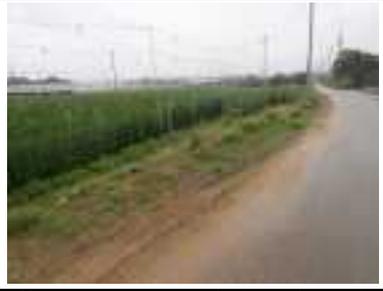
④ 農地から側溝や道路へ赤土等の若干の流出痕状況	④ 前回の状況	⑤ キク畑から道路へ赤土等の流出痕状況

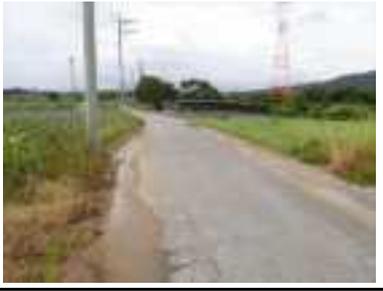
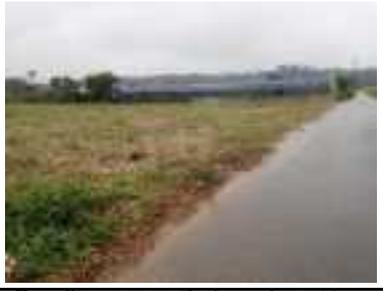
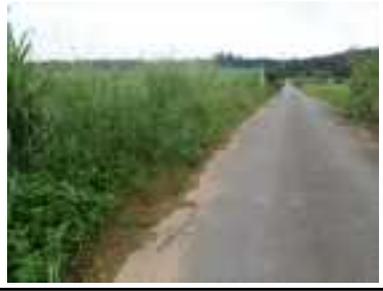
⑤ 前回の状況	⑥ 農地から道路へ赤土等の若干の流出痕状況	⑥ 前回の状況

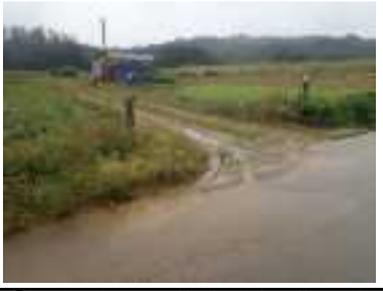
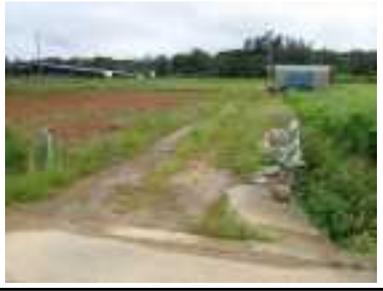
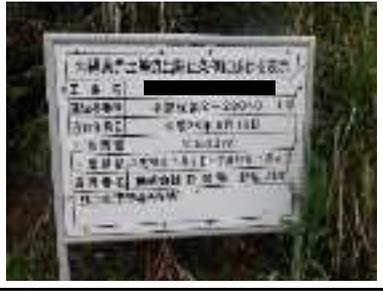
⑦ 農地から道路や側溝へ赤土等の流出痕状況	⑦ 前回の状況	⑧ 赤土等流出防止条例に係わる表示(工事名は個人情報のため黒塗り)

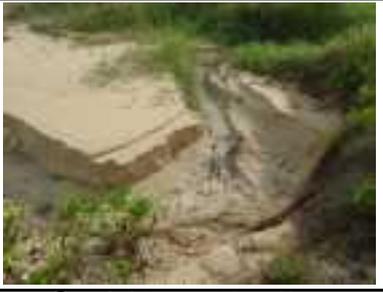
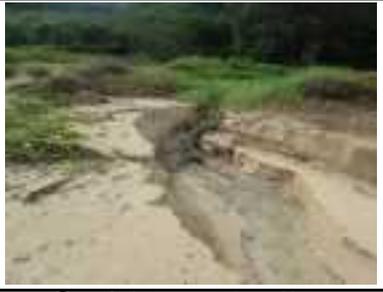
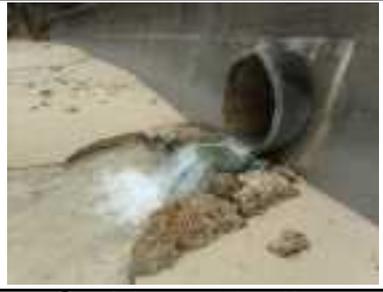
① 南側河口域の状況 (閉塞状況)	② 南側河口域の状況 (閉塞状況)	③ 東側河口域の状況 (濁り少)

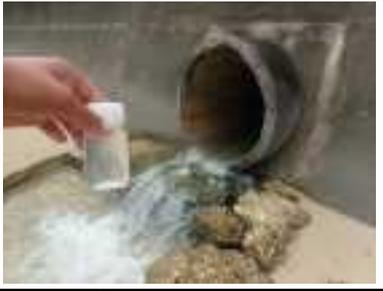
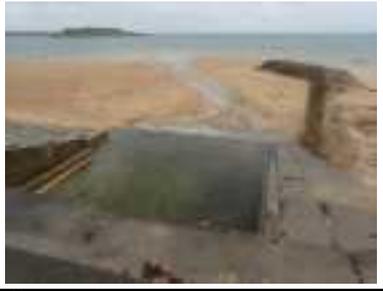
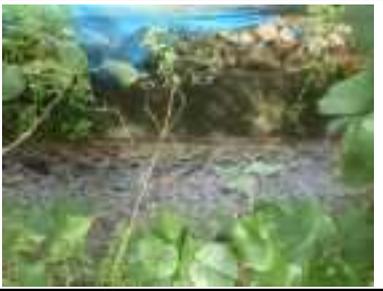
③ 採水の状況 (濁度3.2(度))	④ 北東側河口域の状況(濁りなし)	⑤ 水路の状況 (濁りなし)

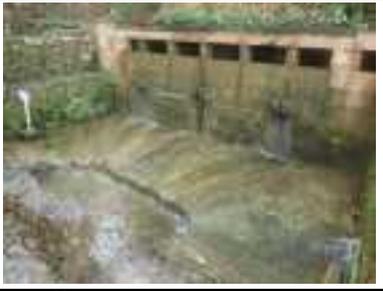
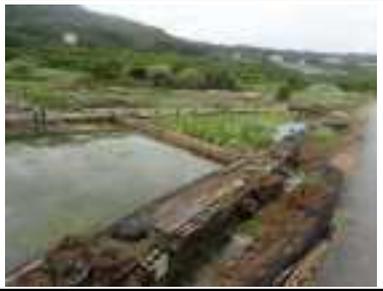
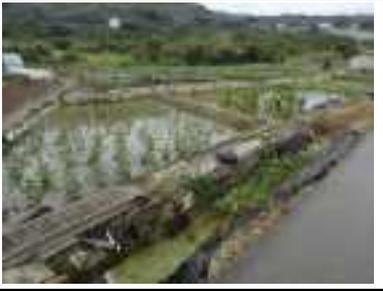
⑥ 仲村渠湧水の状況 (濁りなし)	⑦ クレソン畑の状況 (濁りなし)	⑦ 昨年度の状況

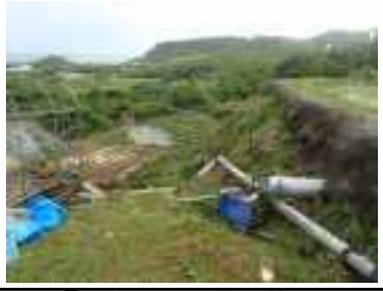
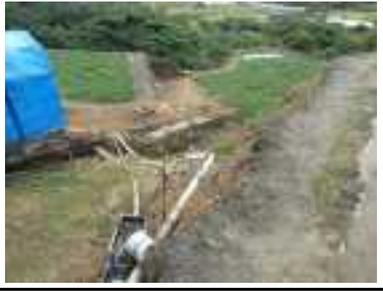
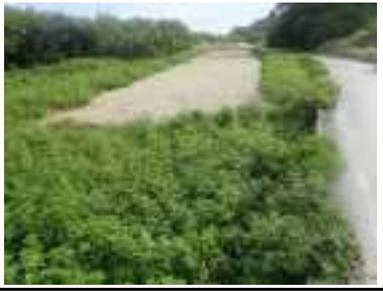
⑧ クレソン畑の状況 (濁りなし)	⑧ 昨年度の状況	⑨ 造成地の状況

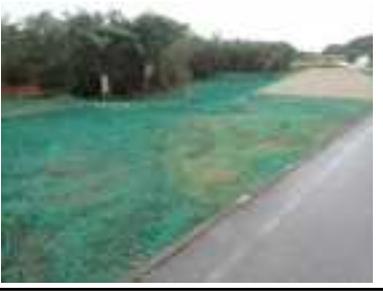
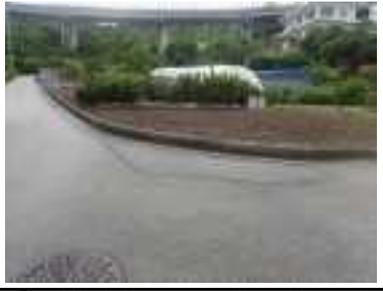
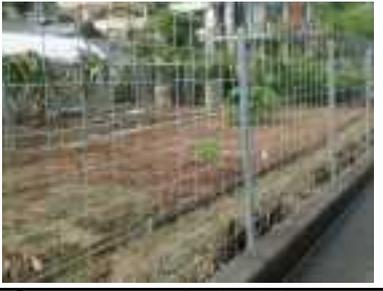
⑨ 昨年度の状況	⑩ 構造物による赤土等の流出防止対策	⑪ マルチングと構造物による赤土等の流出防止対策

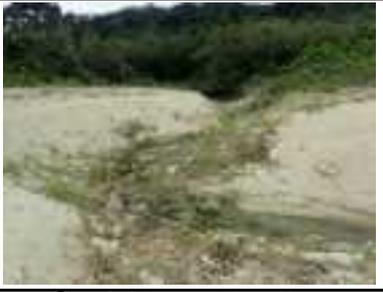
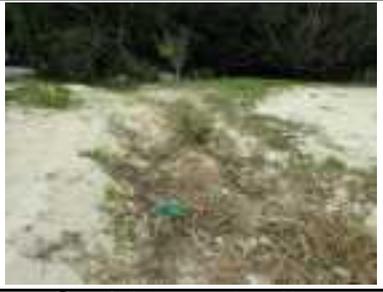
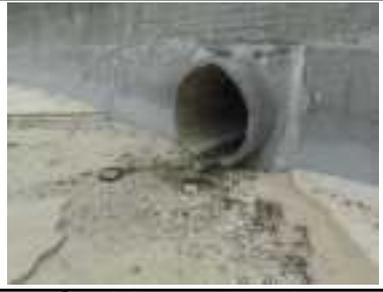
① 南側河口域の状況 (濁りなし)	② 南側河口域の状況 (濁りなし)	③ 東側河口域の状況 (濁りなし)

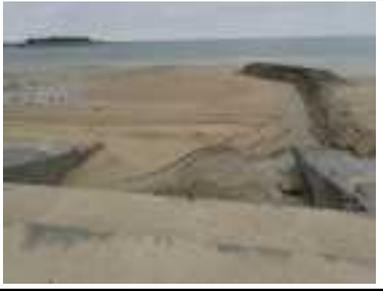
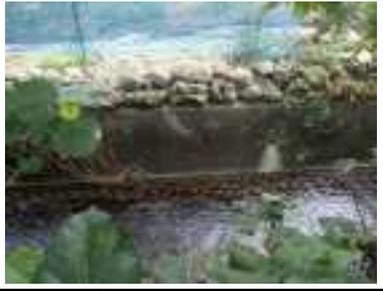
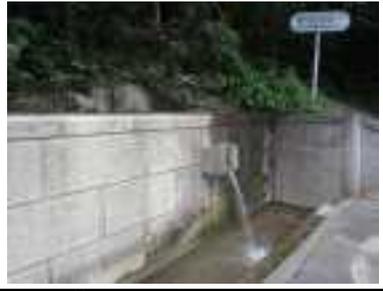
④ 北東側河口域の状況 (濁りなし)	⑤ 水路の状況 (濁りなし)	⑥ 垣花樋水の状況 (濁りなし)

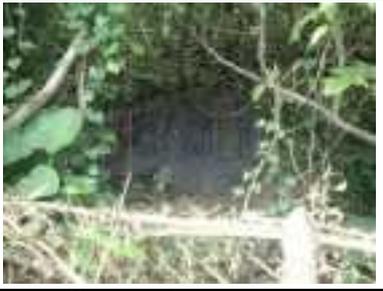
⑥ 垣花樋水の状況 (濁りなし)	⑦ 地点⑥の上流の状況 (濁りなし)	⑦ 地点⑥の上流の状況 (濁りなし)
