**平成24年台風15号、16号及び17号による
栽培漁業センター海上施設の被害状況と
その原因、及び今後の対策に関する報告書**

沖縄県栽培漁業センター

平成24年10月

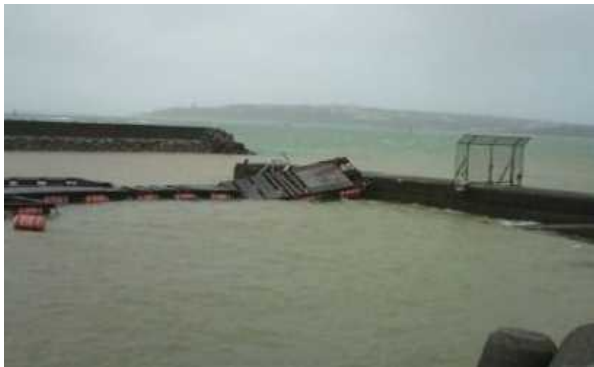
当センターの海上施設では、北東の浮棧橋が突堤に乗り上げて破損し、アルミ製の渡り橋も海中に転落して大破した。これは、異常高潮位と強風によって、波浪が沖防波堤を越えて施設内に侵入したため、突堤と浮棧橋を結ぶ係留索が破断して棧橋が陸側に押し流され、アルミ製の渡り橋が海中に転落したと推測される（写真 1 ～ 4）。また、先の台風 1 5 号で損壊した浮棧橋は、異常高潮位時の波浪・強風と併せて、西寄りの吹き返しによる南西側開口部からの波浪・うねりで、さらに損壊が進んだと考えられる（図 3、4 参照）。

写真-1 突堤に乗り上げた浮棧橋

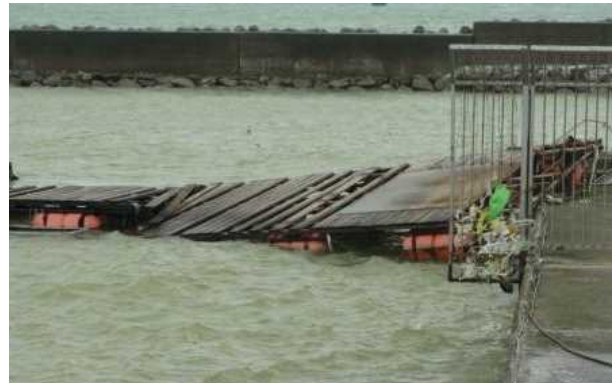
写真-2 同 拡大

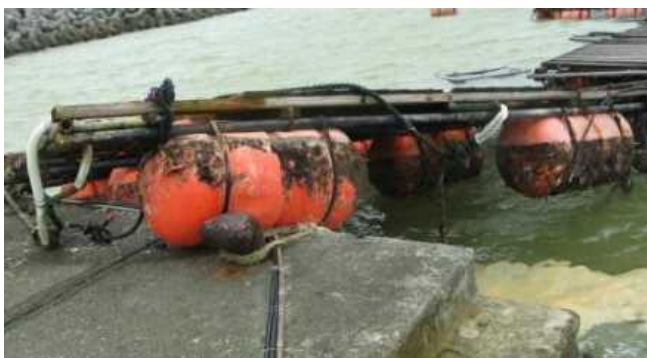
写真-3 同 拡大

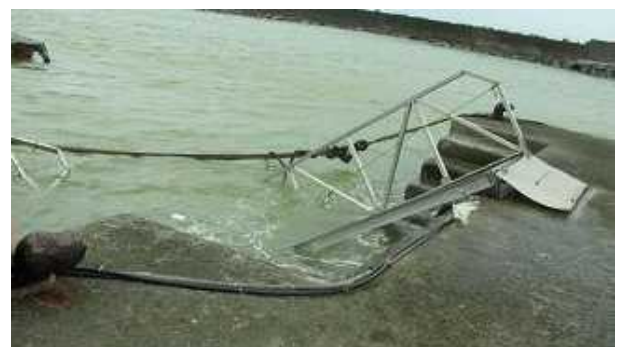
写真-4 海中に転落したアルミ製の渡り橋

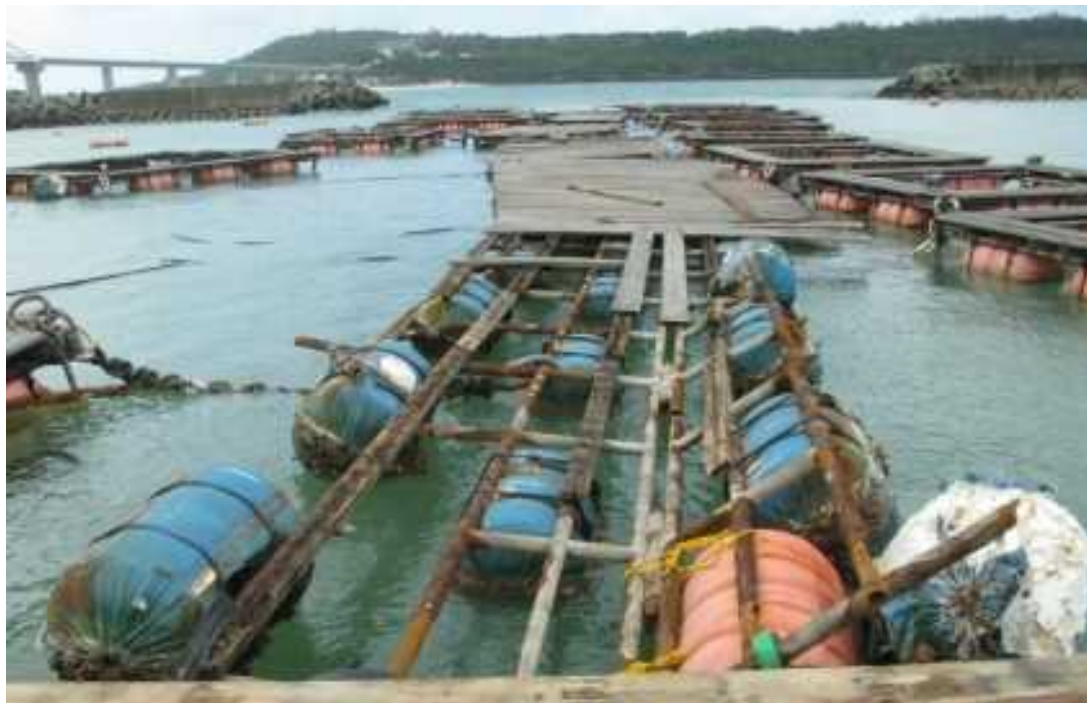
今回の台風で損壊した浮棧橋のうち5基は、平成6年度に整備され、18年が経過した老朽化施設であった（写真－5）。また、破損した海面生簀4基は、平成14年度に取り替えたもので、サビによる腐食で老朽化が著しく進んでいた（写真－6 & 7）。

写真－5 老朽化の進んだ浮棧橋の残骸

今回の台風によって駆体が折れるなどの致命的損壊を受けたものは、平成6年度に整備した浮棧橋5基および平成14年度に取り替えた海面生簀4基であり、いずれも防錆の FRP コーティングは施されず、駆体の鋼管が著しくサビで腐食し、老朽化が進んだ状態であった。

今後、台風被害を軽減するための対策としては、浮棧橋及び海面生簀の使用限度年数を定め、年限に達したもから順次計画的に更新することが必要と考えられる。また、更新にあたっては、鋼管駆体をFRPコーティング処理するなどの防錆処理を施すことが不可欠である。

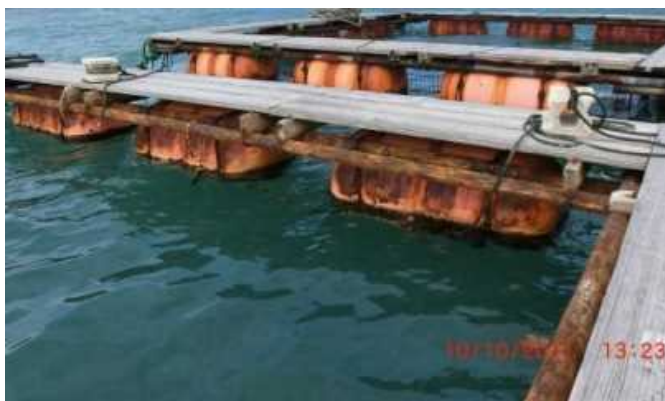
写真－6 サビで老朽化の進んだ海面生簀

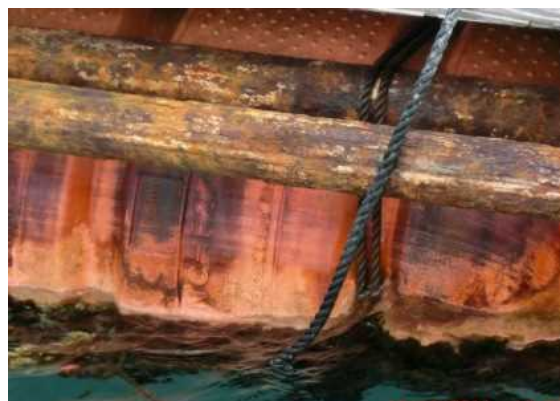
写真－7 左写真の部分拡大

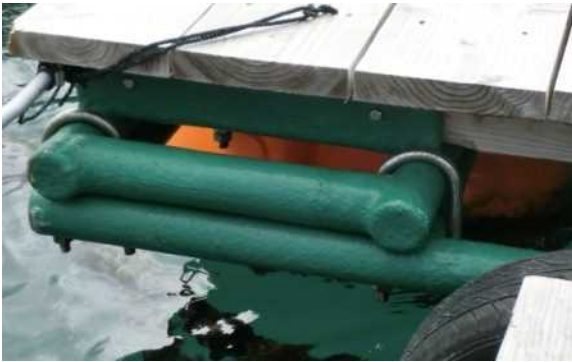
一方、損壊を免れたか、損壊しても駆体の著しい損傷がなかった浮棧橋は、平成16年度取り替え分7基、平成22年度取り替え分1基、平成23年度取り替え分2基の計10基で、いずれも鋼管の駆体に防錆用 FRP 樹脂をコーティング処理したものであり、この処理によってサビによる老朽化を免れていた（写真－8 & 9）。また、同様の処理を施した海面生簀4面（平成16年度に取り替え）もサビによる老朽化は進行していない（写真－10 & 11）。

写真－8 鋼管の駆体をFRP処理した浮棧橋
(平成23年度に取り替え)

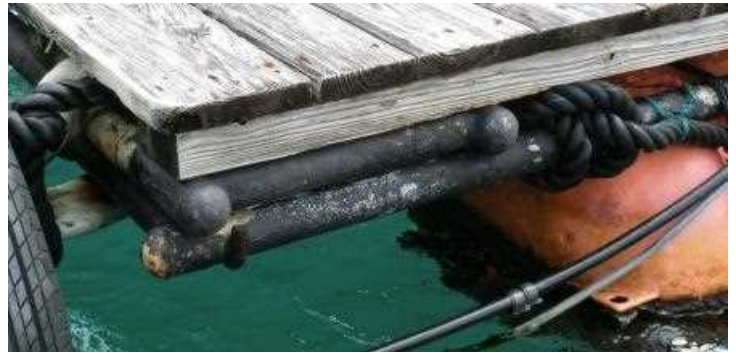
写真－9 左と同じくFRP処理した浮棧橋
(平成16年度に取り替え)

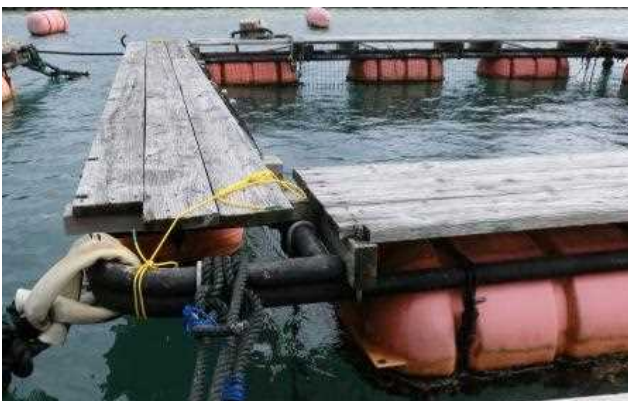
写真－10 鋼管の駆体をFRP処理した生簀
(平成16年度に取り替え)

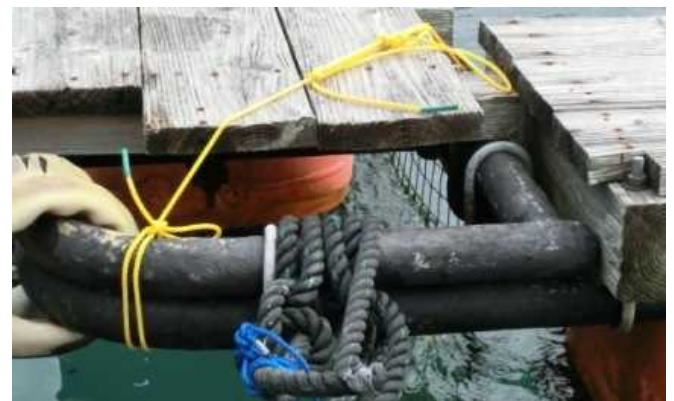
写真11 左と同じくFRP処理した海面生簀の拡大
(平成16年度に取り替え)

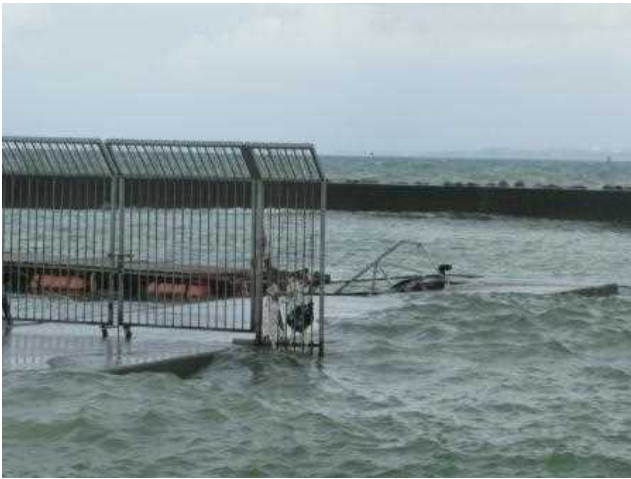
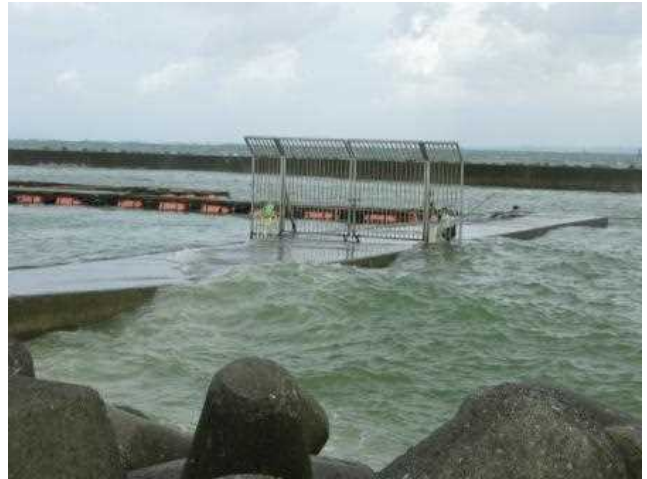
台風16号通過後、波に洗われる突堤

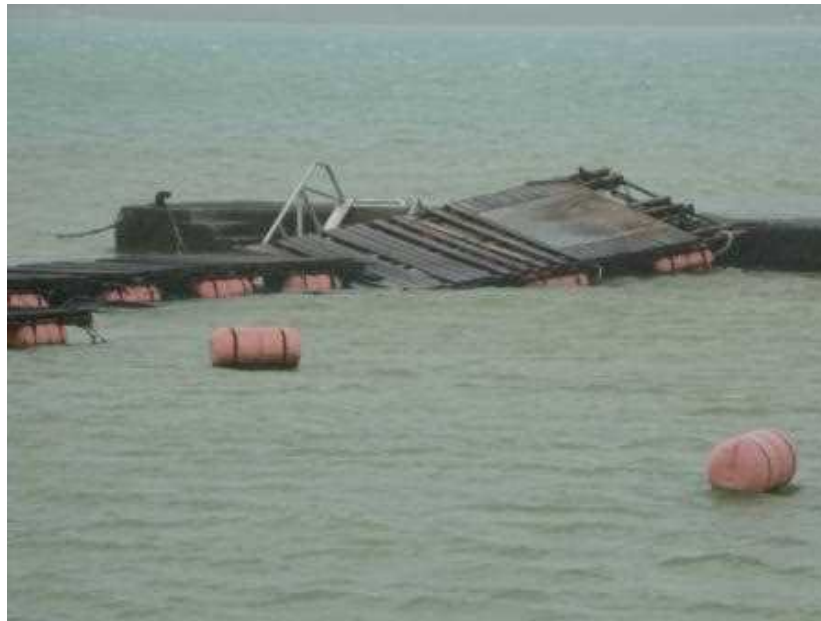
突堤に乗り上げた浮棧橋、大破したアルミの渡り橋が見える。

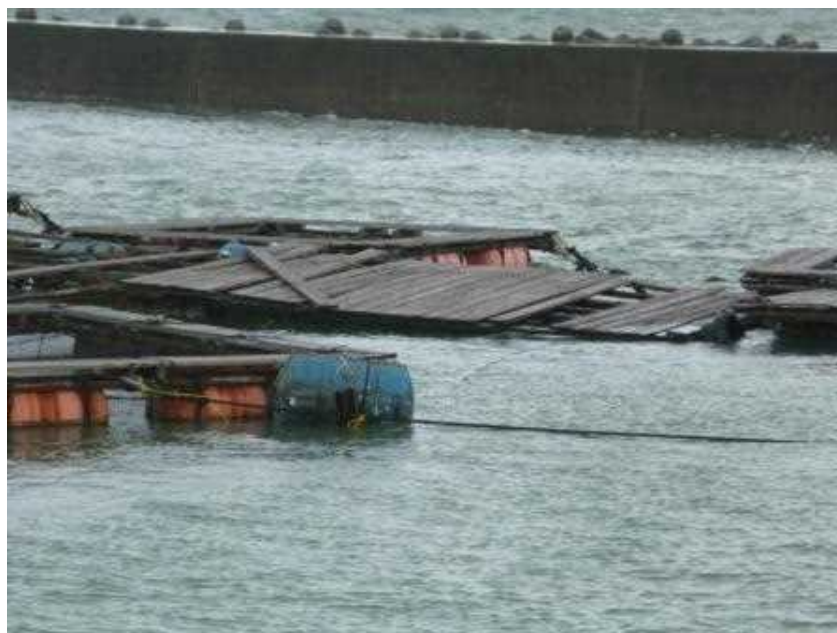
大破した浮棧橋(平成6年度整備分)

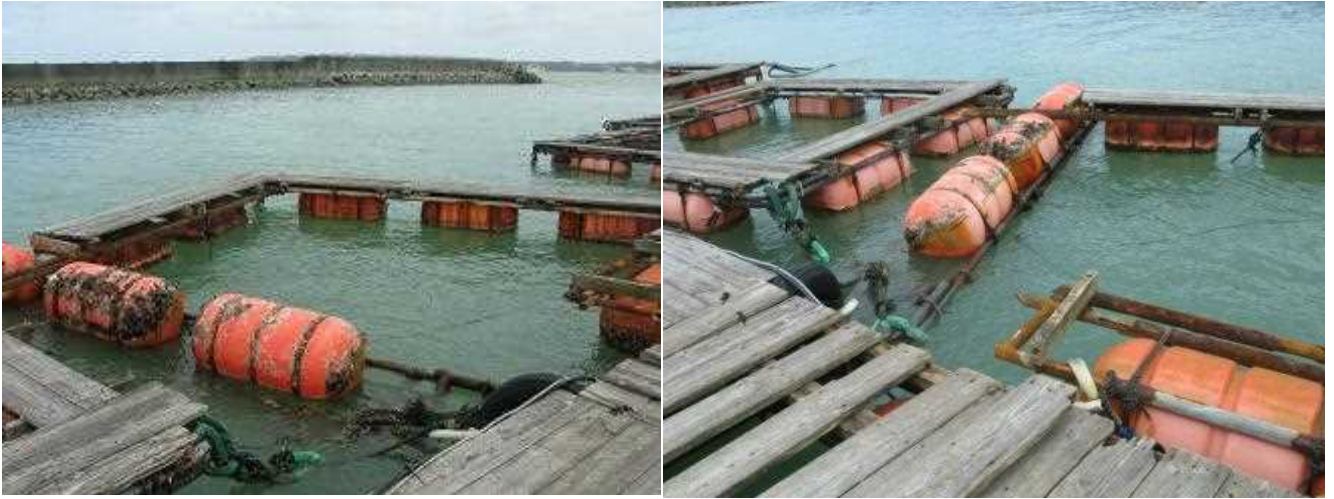
大破した海面生簀(H14年度取り替え分)

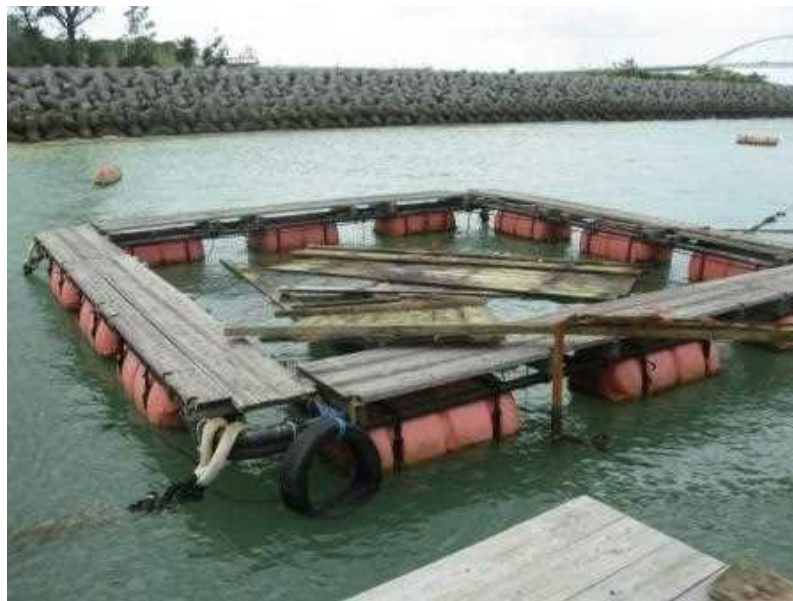
大破した浮棧橋の上板が生簀の中に。
この生簀には魚が入っていましたが、無事でした。

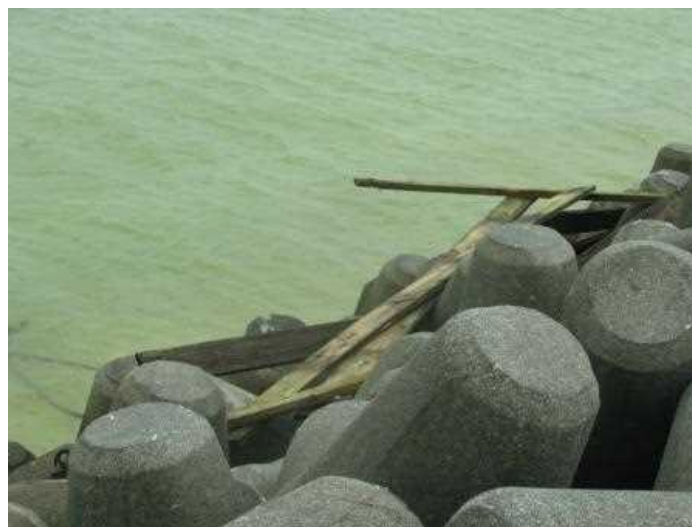
はずれた上板(浮棧橋&生簀から)がテトラポットに打ち上げられている様子

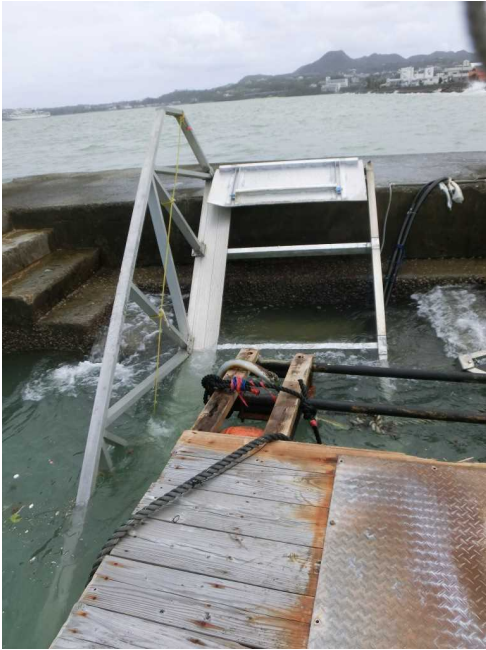
台風16号で被災した渡り橋

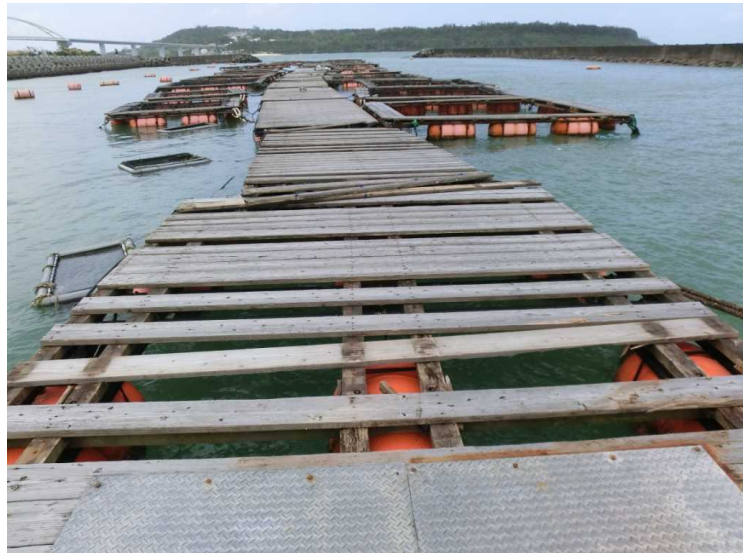
台風16号で被災した浮棧橋(H16年度取り替え分)
棧橋の上板が波浪・うねりの衝撃で剥離している。

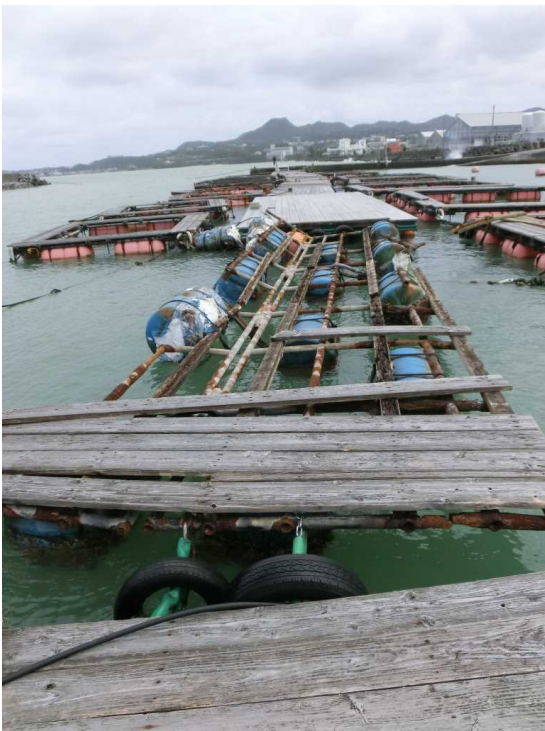
大破した浮棧橋(H6年度整備分)

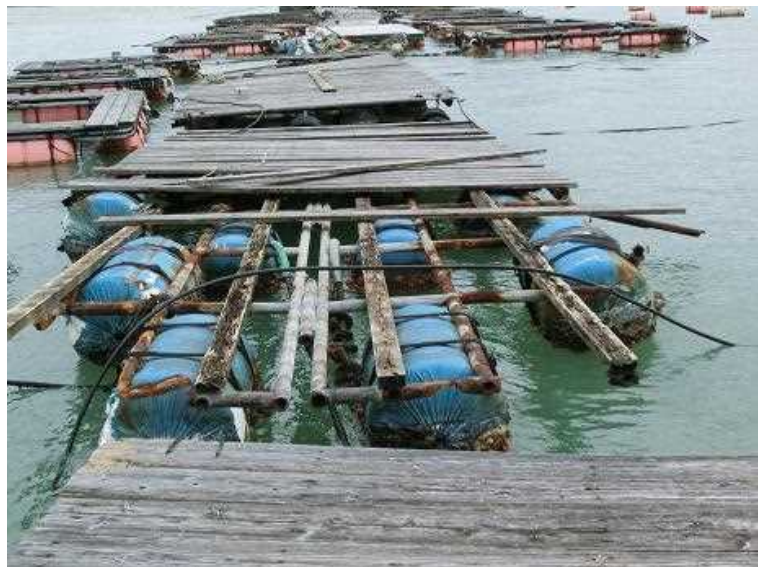
大破した浮棧橋(H6年度整備分)

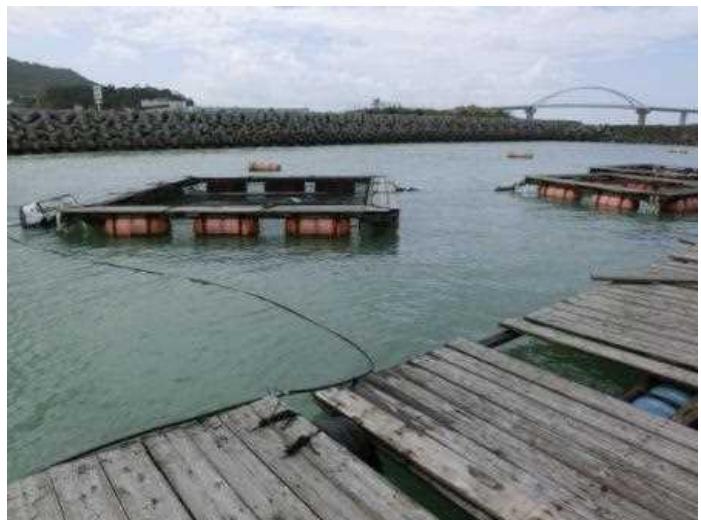
浮棧橋が大破して係留索が切れ、生簀が遊離状態
