【例題-4】

例題-4(現場写真)

(様式-1)擁壁被害状況調査・危険度判定票

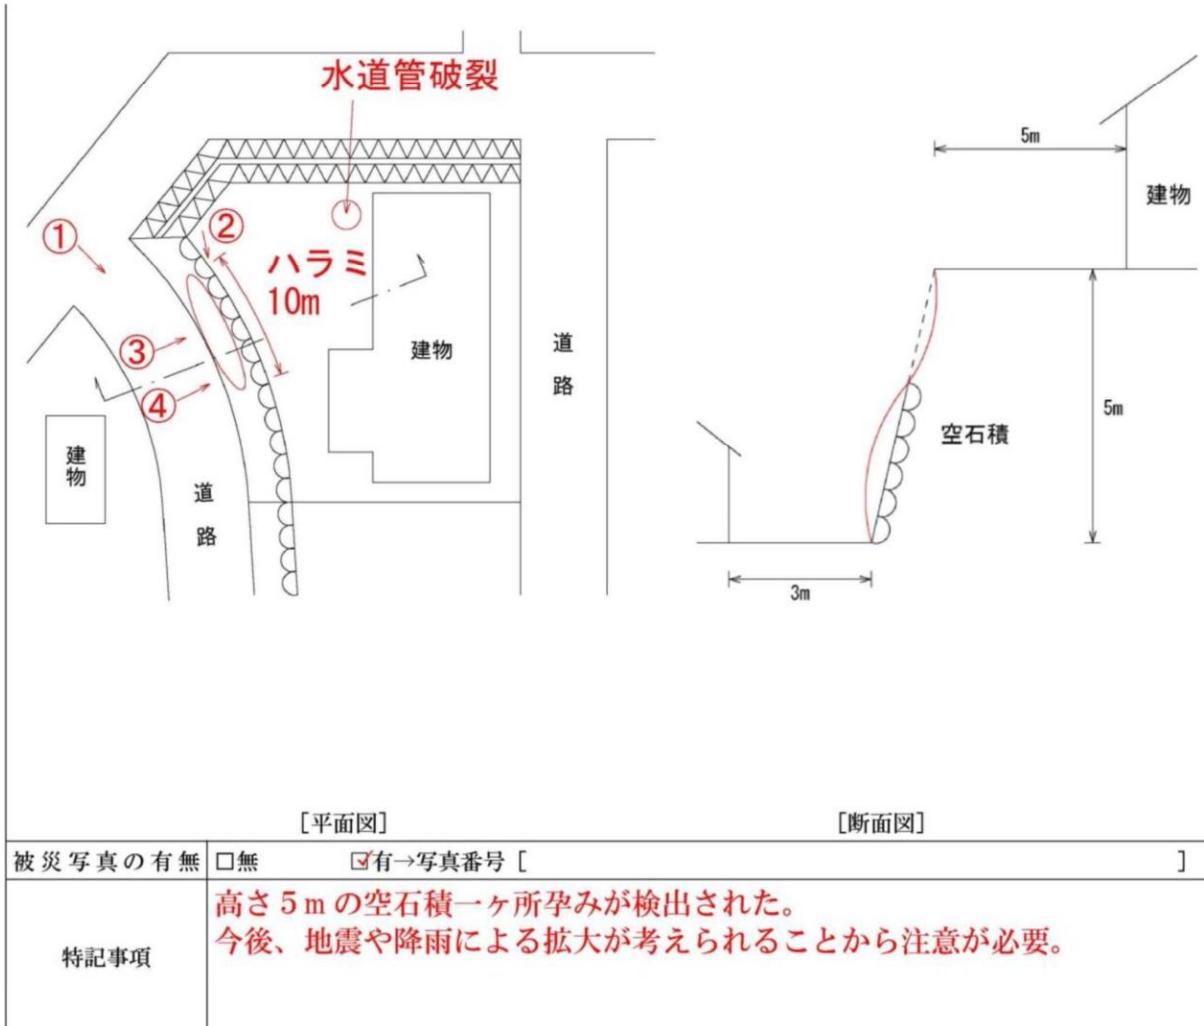
解説
擁壁タイプは、
写真・図より、
空石積で、ハラ
ミを生じていま
す。
擁壁の高さは、
5mとなっていま
す。
また、宅地地盤
内で水道管が破
裂しています。

変状点は、写真・図より、円弧滑りのおそれがあり10点となります。水道管破裂があるので○をつけます。したがって、基礎点が1.0点、変状点が10.0点となるため、合計11.0点の大被害となります。緊急度大、拡大の見込み有となります。

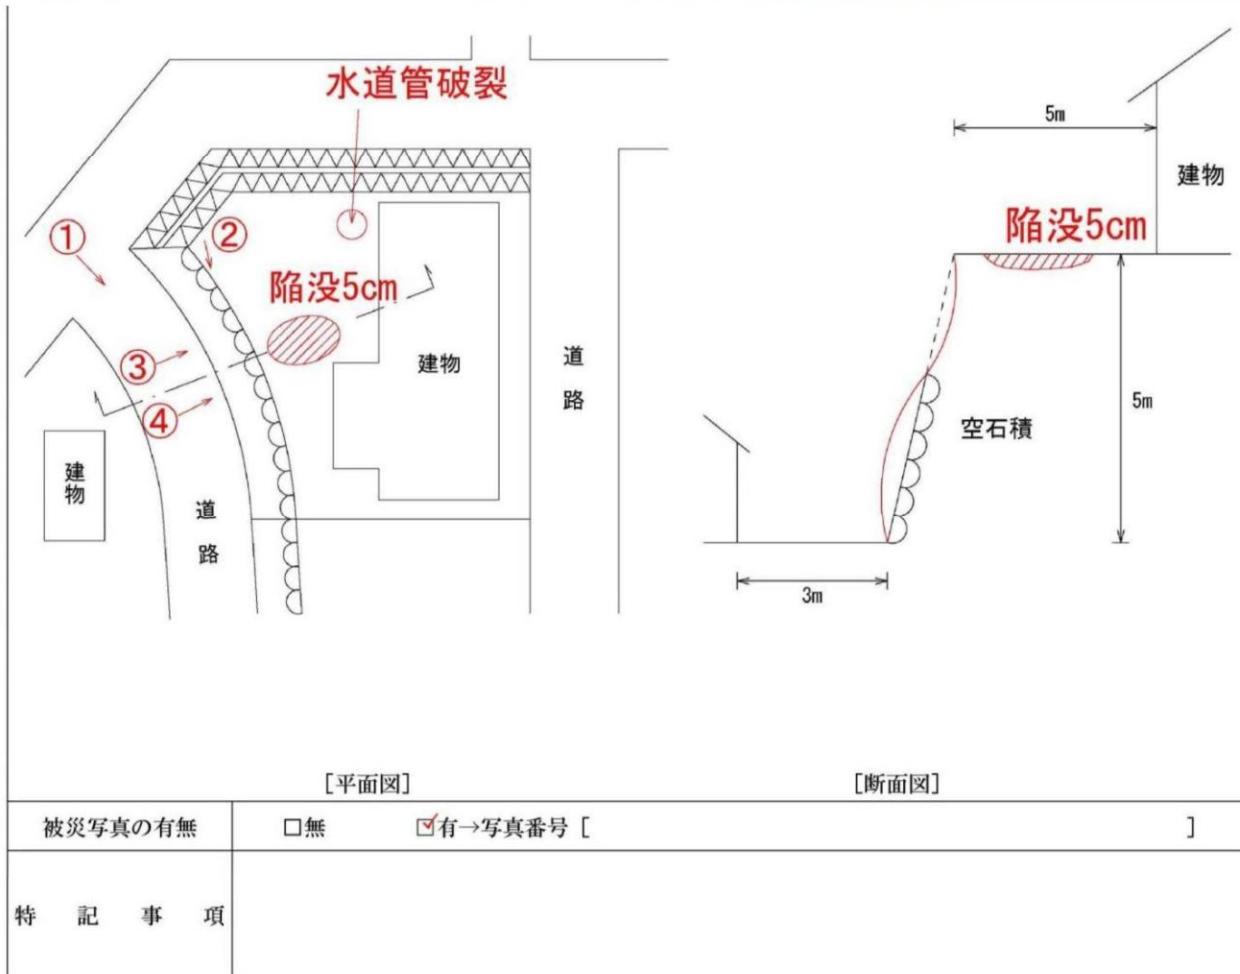
宅地地盤は、擁壁の天端付近で5cmの陥没が生じています。

変形状点は,陥没が20cm未満なので2点,湧水・噴砂は無いので無にチェックをつけます。
湧水, 噴砂はありませんので, 無にチェックしてください。

判定値は、陥没の2点となるため、小被害となります。
