視 察 ・ 調 査 報 告 書
＜土木環境委員会＞

土木環境委員会視察・調査報告書

- 1 西原町上原及び中城村伊集の土砂崩れ現場の状況について

1 調査事項：11月14日に発生した西原町上原及び中城村伊集の土砂崩れ現場の状況について

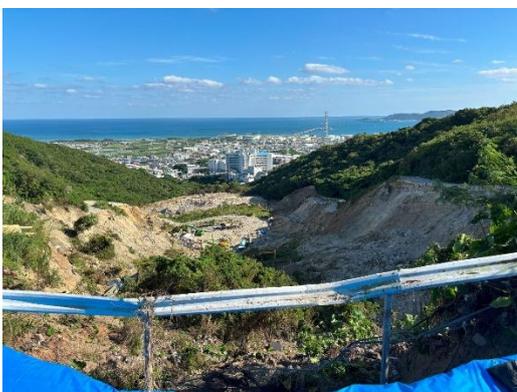
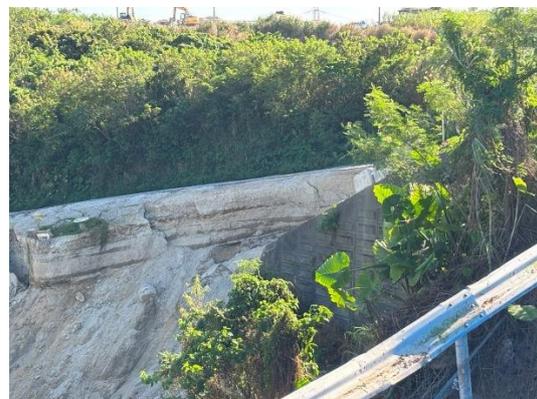
11月14日（金）8時頃に発生したと見られる土砂崩れにより、長さ約480メートル、幅約110メートル、高低差約80メートルの範囲が崩落し、場内の道路が約100メートル移動した。溪流にあった治山ダム3基のうち2基が埋没している状況である。

○土砂崩れ現場の全景（長さ約 480m、幅約 110m）

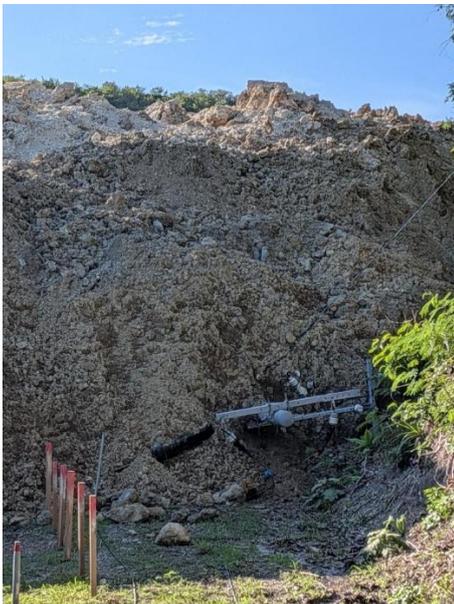
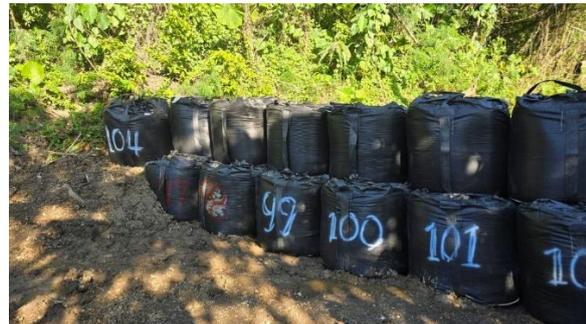
○流出した土砂と設置された大型土のう

西原町、中城村、消防、警察と合同で調査と情報共有を実施した。集落への土砂流入を防ぐため、中城村と調整の上、土木事務所にて土のう（2段積み3列）を設置した。また、県道側には雨水浸透による崩落拡大を防ぐためブルーシートを設置し、先端部には動態観測用のくいを設置して監視しているが、現在のところ土砂の新たな変状は見られない。
