沖縄本島北部の導水管からの漏水に係る  
沖縄県危機管理対策本部会議

| 日 時： | 令和7年11月24日(月)17:00～ |

# 大宜味村地内導水管の漏水対応（その１）

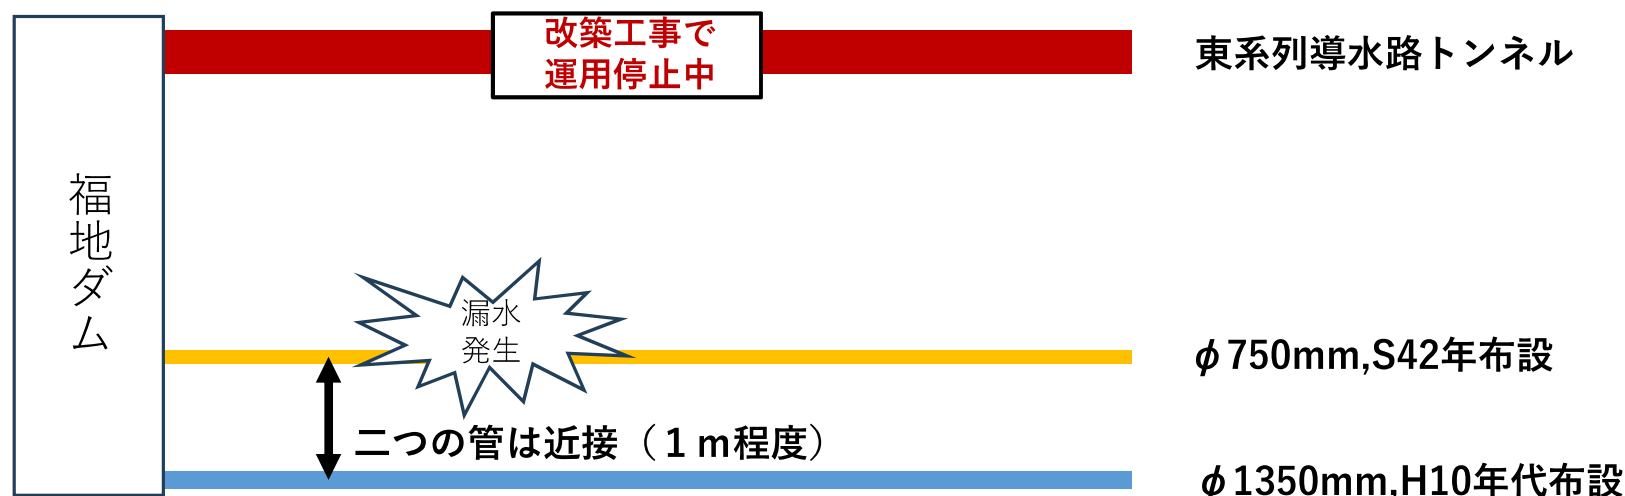
- 二つの管は近接（1 m程度）
- 本島北部西側に布設されているφ 750mm導水管の漏水により道路が陥没し、φ 750mm導水管とφ 1350mm導水管の両管が露出
- 露出している状態でφ 1350mm導水管を使用すると、管内の圧力を押さえることができず、管が破損する可能性が高い

- φ 750mm導水管、φ 1350mm導水管の両管とも使用せずに、緊急で東系列導水路トンネルの運用再開に向けて対応中

- ①11/24 20時頃 トンネル内に設置した工事用機材（発電機等）の撤去完了
- ②11/25 未明 東系列導水路トンネルの運用再開
- ③11/25 午前中 企業局から各市町村への供給再開

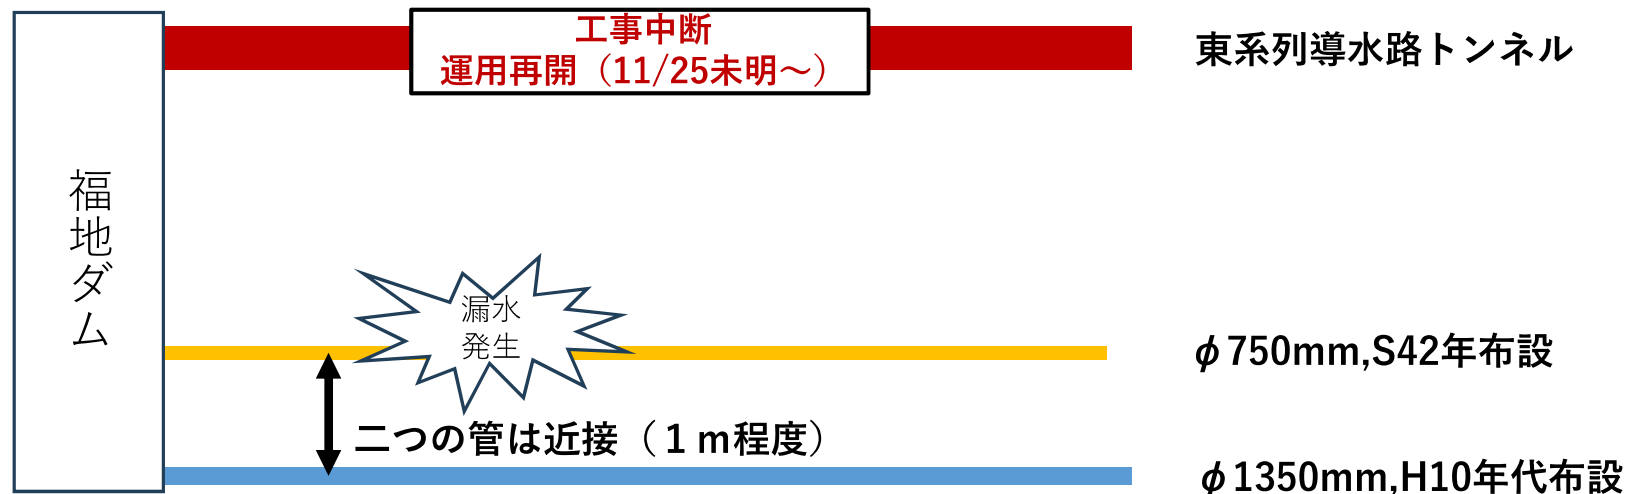
## 大宜味村地内導水管の漏水対応（その2）

- 東系列導水路トンネルの運用再開に時間を要する。
- φ 1350mm導水管の運用再開には、管内の圧力を押さえるための外からの圧力（土圧）が必要となることから、漏水原因の調査は先送りし、道路陥没の埋め戻しを優先して実施
- 現在、φ 1350mm導水管の運用再開に向けた作業に着手
- ただし、急激に圧力をかけると管が破損する恐れがあることから、圧力調整に留意しながら作業を進めているところ。

- ① 11/24 15時45分 道路陥没の埋め戻し完了
- ② 11/24 16時時点 φ 1350mm導水管の運用再開に向け、充水作業中
  - ※ 充水作業は慎重に行う必要があり、再開時間の明確化が困難
  - ※ 充水完了後、浄水場から送水再開予定
