## 仕様書

温帯果樹育苗ガラス室修繕は、以下の仕様を満たすものとする。

農業研究センター名護支所内 温帯果樹育苗ガラス室

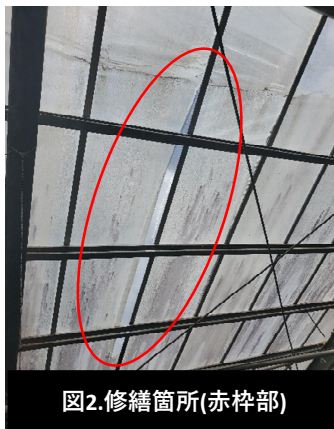
台風被害により硬質フィルムの破れ、部材の腐食等により雨漏りが発生し、試験に支障をきたしている。

図2.修繕箇所(赤枠部)

- (1) 屋根両面の硬質フィルムおよびネットを撤去し、張り替えること。
- (2) 硬質フィルムの厚さは0.1mmとする。
- (3) 側面ビニペットを交換し、ネットを張り替えること。
- (4) 修繕により発生した廃材は適正に処分すること。

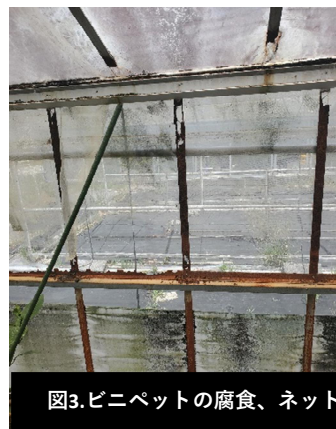
図3.ビニペットの腐食、ネットの破損
