第3回 新石垣空港建設工法モニタリング委員会 議事次第

H19年度モニタリング調査報告について

空洞対策について

今年度（H20年度）のモニタリング調査内容について

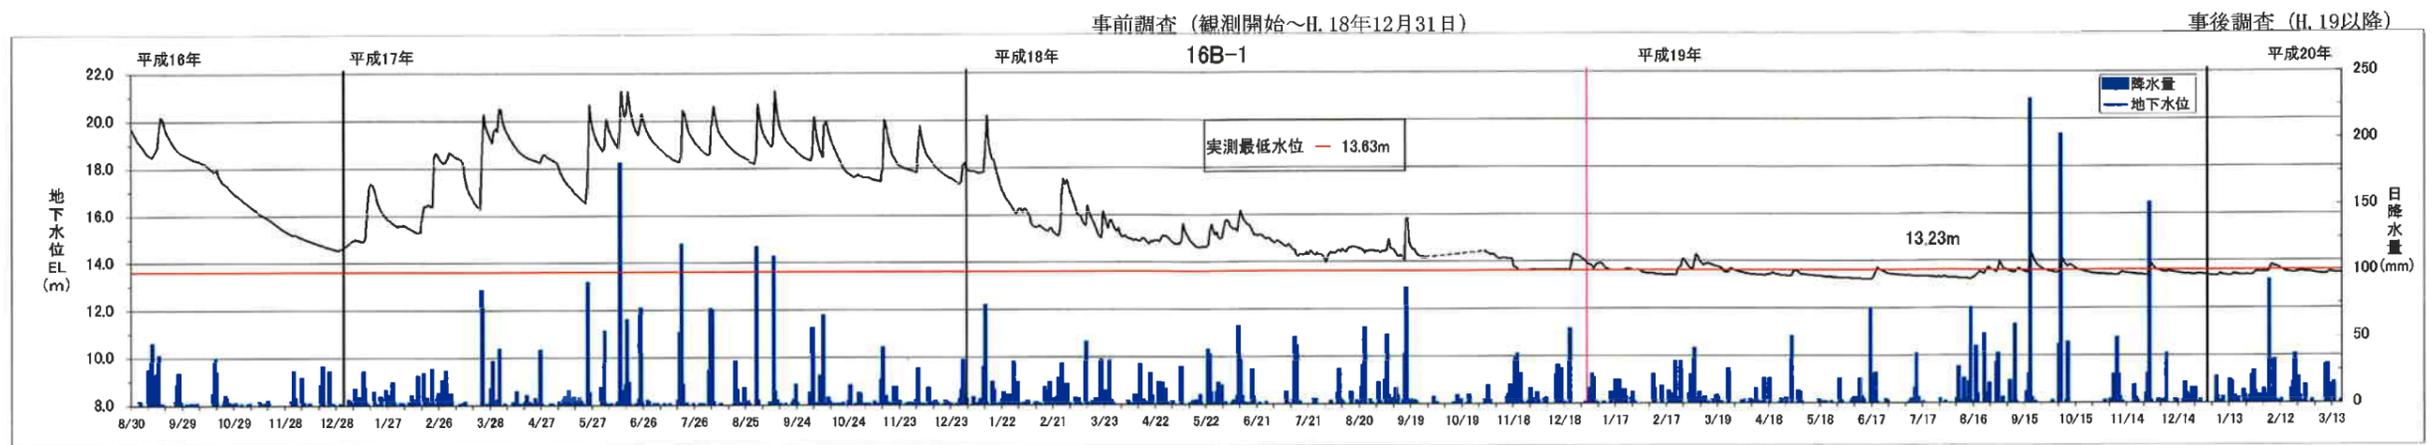
図2.4.2 日平均水位変動図(16B-1)

一方、内陸部の工事区域外に位置する 16B-1 地点の地下水位は、図 2.4.2 地下水位変動図に示すように、平成 18 年 1 月の EL=20.8m をピークに次第に低下し、ゴルフ場が閉鎖する平成 18 年 9 月には EL=14m 付近まで低下している。それ以降、EL=14m~13.2m の狭い範囲を変動し、まとまった降雨に対しても大きな水位上昇は認められない。

この原因としては、この地点の上流側で大きな地形の改変はなかったこと、雨量は平年並みであったこと、水位計は正常に作動していることなどから、これらが原因とは言い難い。一方、この地点はゴルフ場内に位置し、日常的に芝の養生のために散水され、それが地下水として供給されていたが、今般の閉鎖に伴って地下水涵養量が減少し、それが地下水位の低下に繋がったと考えられる。

なお、その下流側に位置する沿岸沿いの B-23 地点や 14B-3 地点などでは、地下水位の低下は認められず、また、それに伴う塩水遡上による電気伝導度の増大も確認されないことから、16B-1 地点の地下水位の低下は局部的なものであると考えられる。

なお、16B-1 地点は、孔口 (EL=31.7m) から深度 12.5m (EL=19.2m) まで琉球石灰岩層、深度 18.2m (EL=13.5m) までは名蔵礫層が分布し、その下位に基盤のトムル層が位置している。

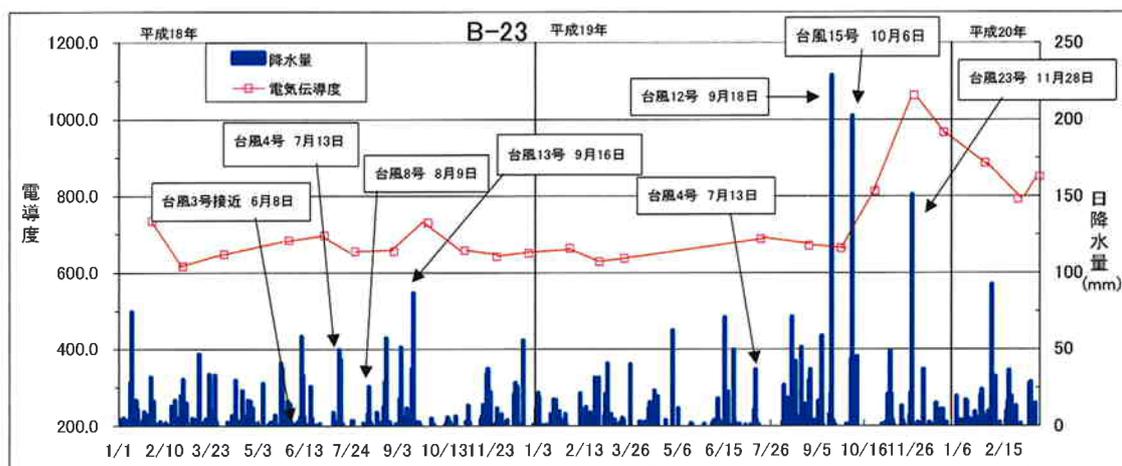
図 2.5.1 の電気伝導度の経年変化 (B-23、EL≒-20m)

図 2.5.1 は B-23 地点の EL≒-20m における電気伝導度の経年変化を示したものであり、電気伝導度はおおむね台風の通過後に高くなる傾向を示し、特に平成 19 年 9 月から 11 月にかけては日降水量 150mm 以上の台風が立て続けに 3 個接近し、電気伝導度も高くなっている。

一般に、台風時には海水の飛沫が舞い上がった「風送塩」のために、海岸地域ではしばしば数 10mg/L 以上のナトリウムイオン濃度や塩化物イオン濃度をもった雨が降ることが知られている。

これより、平成 19 年 10 月～平成 20 年 3 月間の電気伝導度の値は、台風時の風送塩の影響によるものと考えられる。

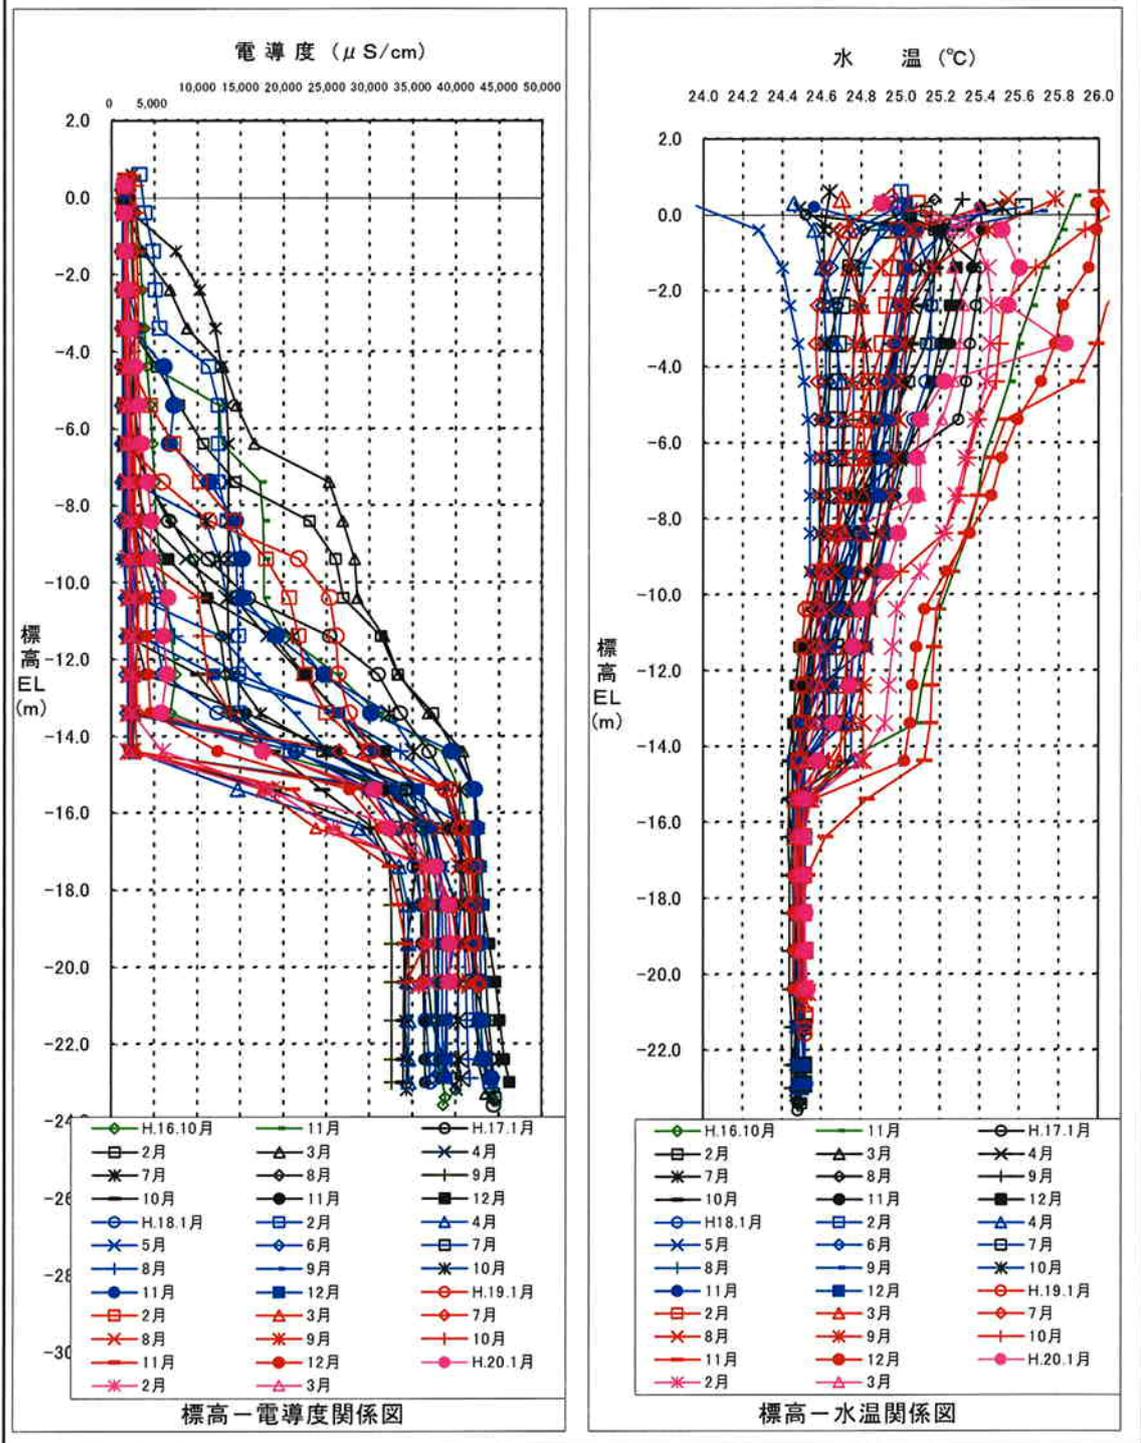
図 2.5.2 地下水の電気伝導度及び水温分布 (14B-1)

この地点の電気伝導度の分布状況は、図 2.5.2 に示すように測定時期により大きく変動し、地下水面より標高-15m 付近までは、1,000～3,000 $\mu\text{S}/\text{cm}$ 間で分布する曲線と、1,000～45,000 $\mu\text{S}/\text{cm}$ と大きな範囲で深度方向に大きくなる曲線との間で分布している。

標高-15m～-17m 以深では 33,000～48,000 $\mu\text{S}/\text{cm}$ の範囲で深度方向に一樣な値が測定されており、この付近が海水域への移行部であると判断される。

水温は、おおむね 24.4°～26.0° の範囲で測定され、電気伝導度の分布状況とは逆の形状を示し、標高-15m～-17m 付近までは低下し、以深の海水域では 24.5° 程度と電気伝導度と同じように深度方向に一樣な値で分布していた。

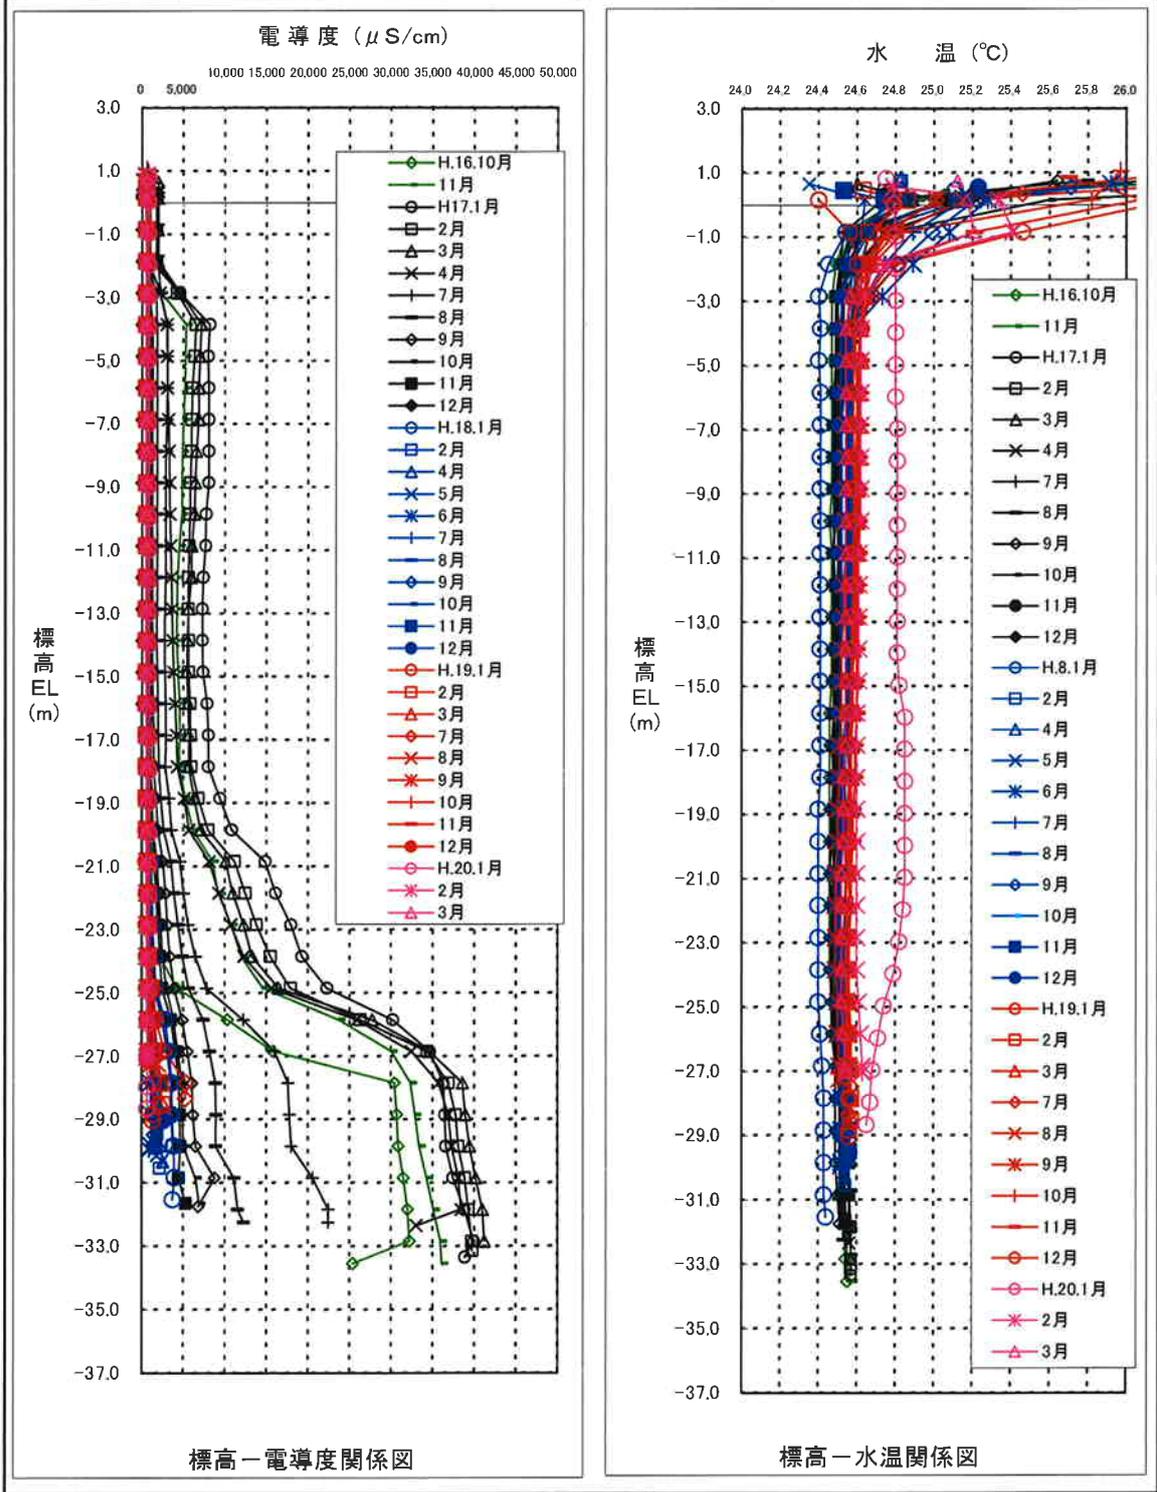
図 2.5.3 地下水の電気伝導度及び水温分布 (14B-3)

この地点の電気伝導度の分布状況は図 2.5.3 に示すように標高-2m 付近と-20m 付近および-25m 付近に変曲点が認められるが、上部 2 点の変曲点は電気伝導度の値がやや大きい場合に顕著であるが、電気伝導度の値が小さくなるにつれ、変曲点は不明瞭になった。このように、標高-2m～-25 付近までの区間は淡水域であったり漸移帯に移行し、標高-25m 付近は、淡水域から漸移帯又は漸移帯から海水域への変化点になっていた。

平成 19 年度の測定結果は、おおむね標高-20m 付近までは、500～800 $\mu\text{S}/\text{cm}$ の範囲で深度方向に一樣な値で分布し、以深、10 月までは 1,000～5,000 $\mu\text{S}/\text{cm}$ まで高くなるが、それ以降は僅かに増加するも最大 800 $\mu\text{S}/\text{cm}$ であった。

水温は、図 2.5.3 に示すように水面下 2m 以深では電気伝導度の値に関係なく、24.6° 前後に集中して分布していた。

なお、この図では平成 17 年 1 月の電気伝導度の値が最も高く、以降、時間の経過とともに低下する傾向が見て取れる。

これは、平成 16 年 10 月 19 日に台風 23 号、10 月 25 日に台風 24 号、そして 11 月 4 日に台風 27 号がそれぞれ接近し、その後、平成 16 年 11 月から高い値が測定されていることから、後述する「風送塩」の影響によるものと考えられる。

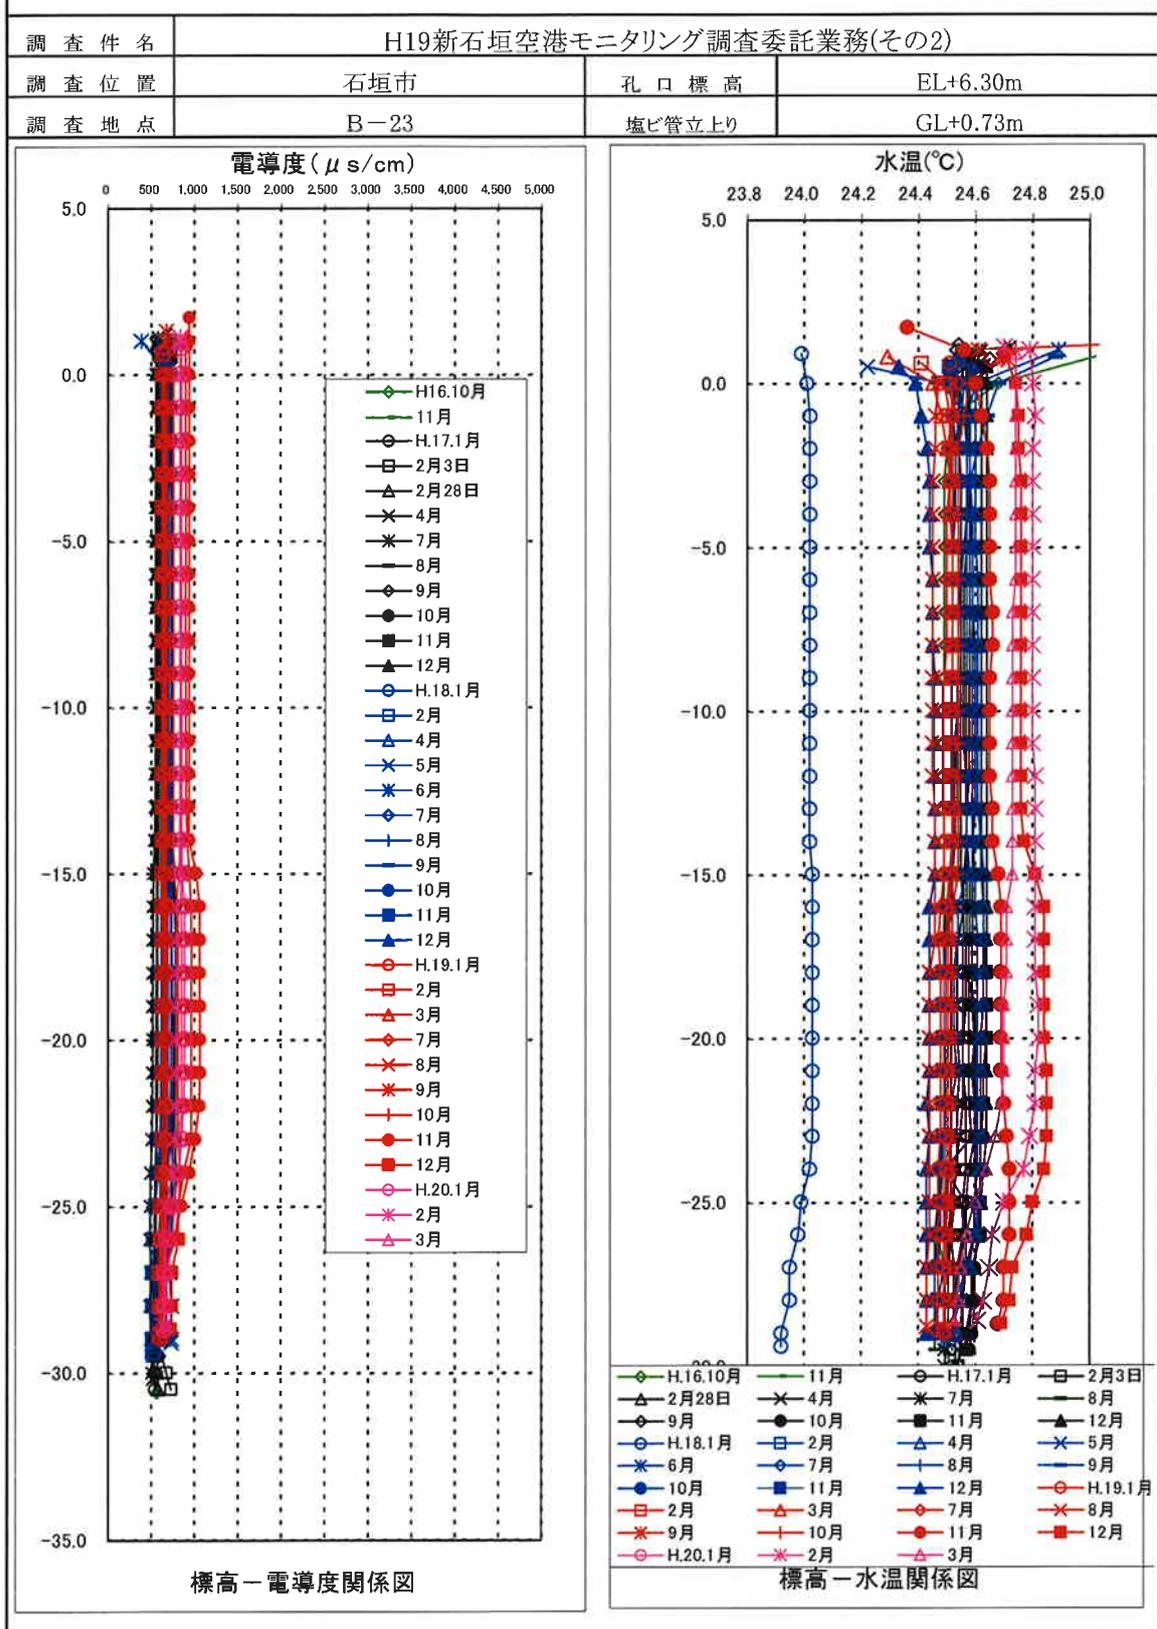
図 2.5.4 地下水の電気伝導度及び水温分布 (B-23)

この地点は最も地下水の豊富な「カラ岳南地下水流域」の中心部の最下流付近に位置している。電気伝導度の分布状況は図 2.5.4 に示すように測定深度内(EL \approx -30m まで)ではおおむね 500 $\mu\text{S}/\text{cm}$ ～1,000 $\mu\text{S}/\text{cm}$ の範囲内で深度方向にほぼ一樣な値で測定されており全深度淡水ゾーンの値を示しているが、平成 19 年 10 月から平成 20 年 3 月にかけては若干高目であった。平成 19 年 11 月がピークで、以降、時間の経過とともに低下しつつある。

水温は、図 2.5.4 に示すように水面下 1m 以深では 24.4°～24.8° の範囲で、電気伝導度と同様な分布状況を示し、深度方向にほぼ一樣な値で分布していた。

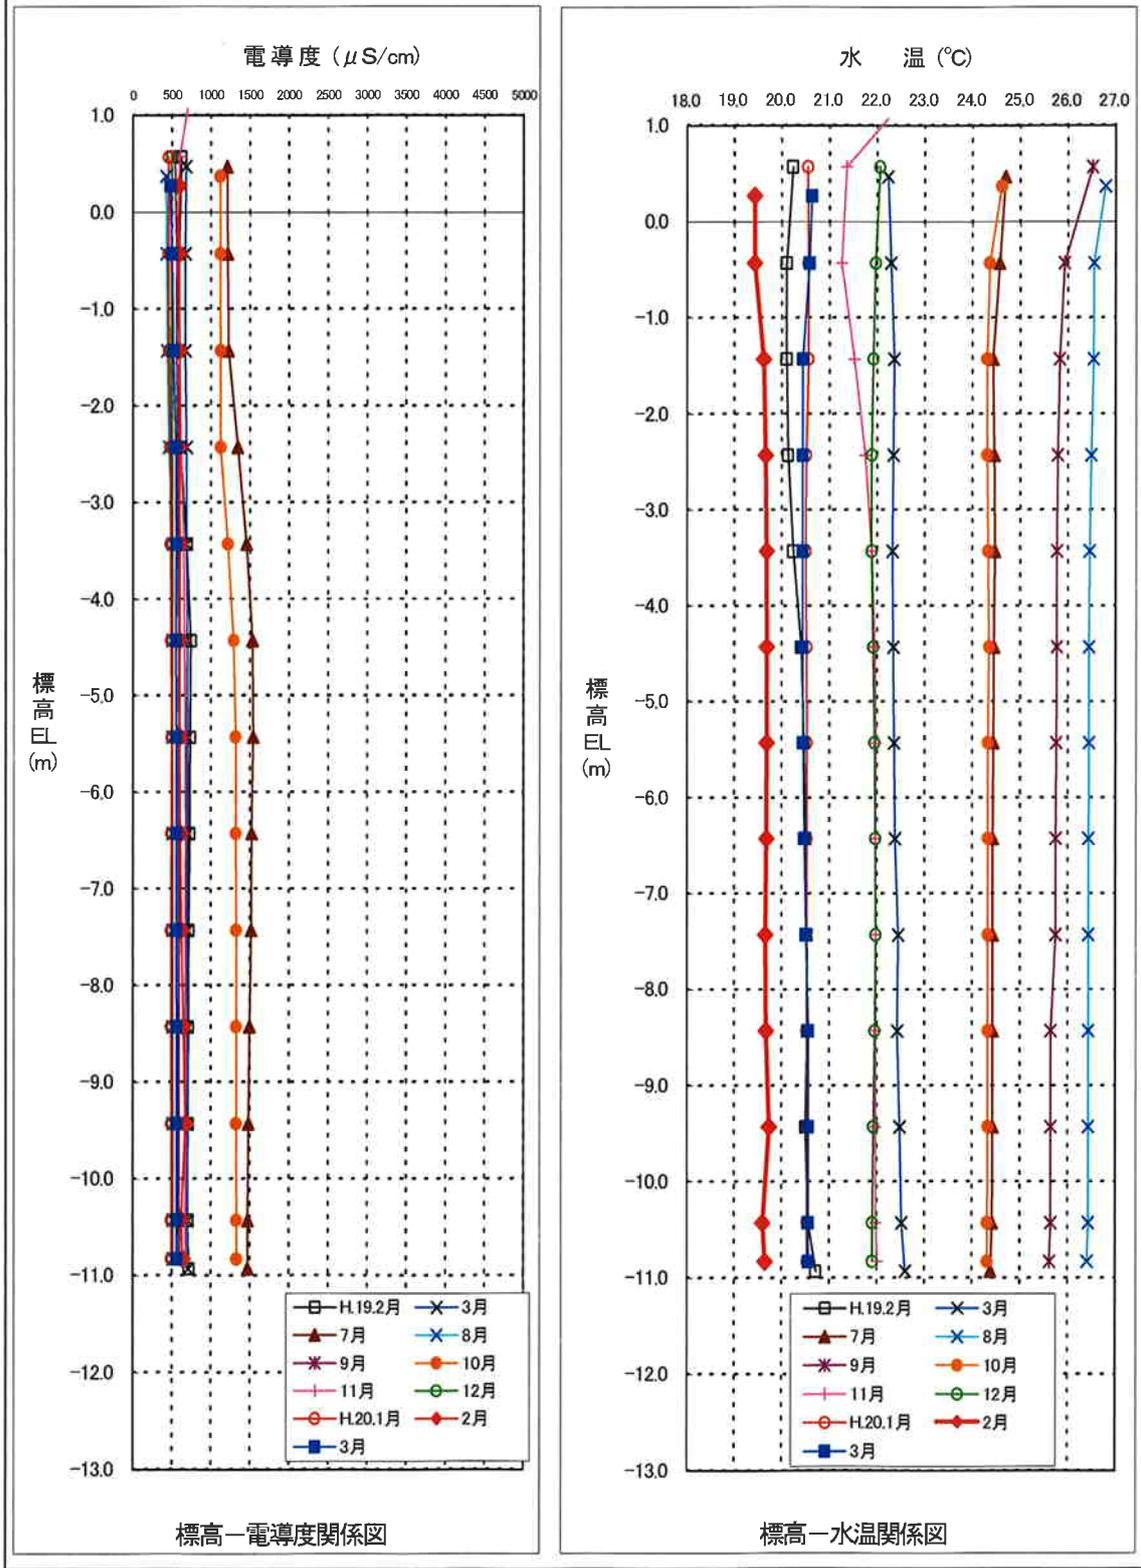
図 2.5.5 地下水の電気伝導度及び水温分布 (18B-1)

この地点 14B-7 地点の代替地点であり、小河川の表流水が伏流する地点の下流側に位置している。電気伝導度の分布状況は、図 2.5.5 に示すようにおおむね 400～700 μ S/cm 程度での範囲で測定されているが、平成 19 年の 7 月と 10 月で 1, 100～1, 550 μ S/cm とやや高い値を示していた。

7 月 13 日には台風 4 号が沖縄本島南方海上を通過、10 月 6 日には台風 15 号が石垣島の南方海上を通過し、また、測定日の 3 日累積雨量はそれぞれ 0.5mm と 0mm であった。これらが、電気伝導度を高めた要因と考えられる（この地点の累積雨量と地下水位の相関は 3 日累積雨量との相関が最も高い）。

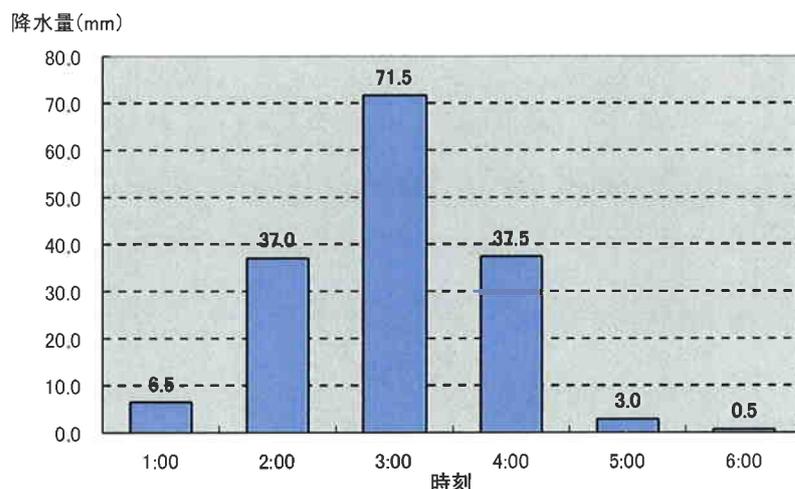
図 3.4-1 6月7日の降雨量の状況

石垣島気象台発表と同様に、新石垣空港現場においても7日深夜2時から4時までの3時間に合計146mmの降雨があった（表 3.4-2参照）。

表 3.4-1のとおり、ろ過・沈殿池の容量算定に用いた短期降雨の範囲では、今回の集中豪雨は環境影響評価で想定していた10年確率の雨量と同程度の雨量であった。

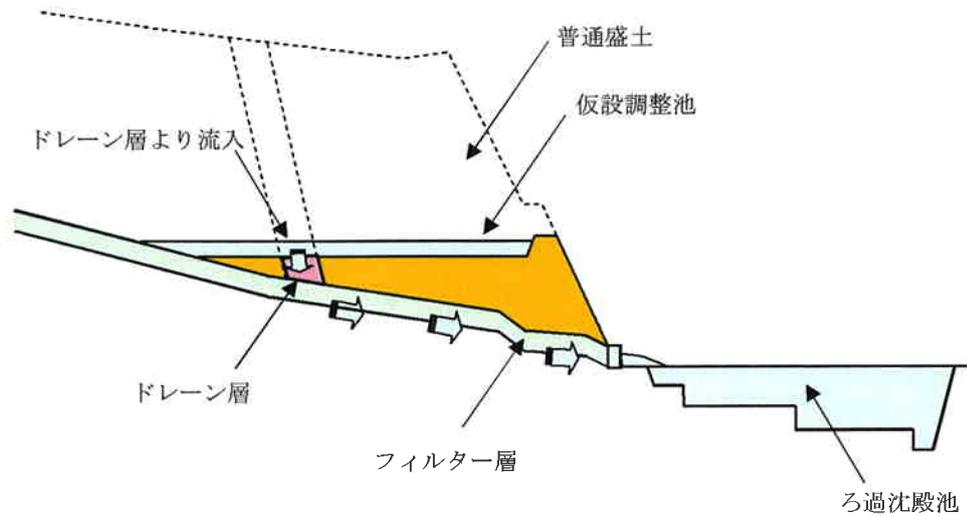
集中豪雨時

現場中央部の浸透池を越え周辺の畑へ濁水が流出したが、海域への流出はない。

階段状の浸透池については、下図のとおり掘削し、一時貯留させながら浸透面積を確保する。

- ・ 若干、貯留させることで十分な浸透を促す。
- ・ 粘性土を除去し、浸透する面を露出させる。

- ②フィルター層・ドレーン層を伝わって流出した水は、濁水ではないが水量は多いと考えられる。そのため、流入量を低減するため、ドレーン層前面の築堤設置等の対策を実施するとともに、切土及び盛土工時範囲の築堤を高くし仮設調整池の容量を確保する。

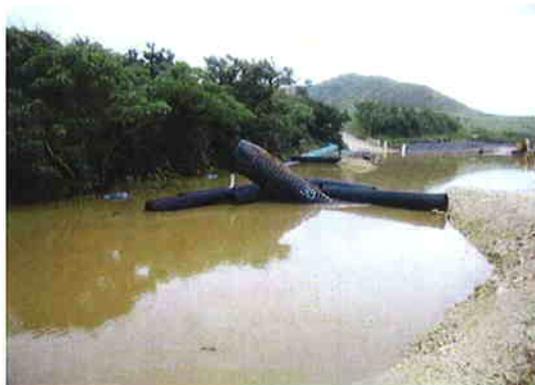
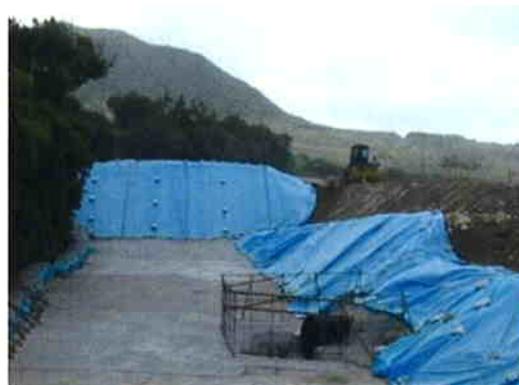
現場外雨水が洞窟へ流入し、その湧出口が現場内にあるため、切廻管を設置していた。しかし、その管が破損し現場内の雨水と合流して、既存の三面張り水路を介して海域に流出した。三面張り水路での濁度は午前7時で143mg/Lであり、これまでの調査においても同程度の濁度の水が流出していたことから、海域に与える影響は大きなものではないと考える。

破損した管水路の呑口周辺を強固にし、現場内からの土砂の混入がないようブルーシートで被覆した。
