## 第7回 新石垣空港建設工法モニタリング委員会 議事次第

日時：平成24年8月13日（月）

## 第7回 新石垣空港建設工法モニタリング委員会

H23年度モニタリング調査報告について

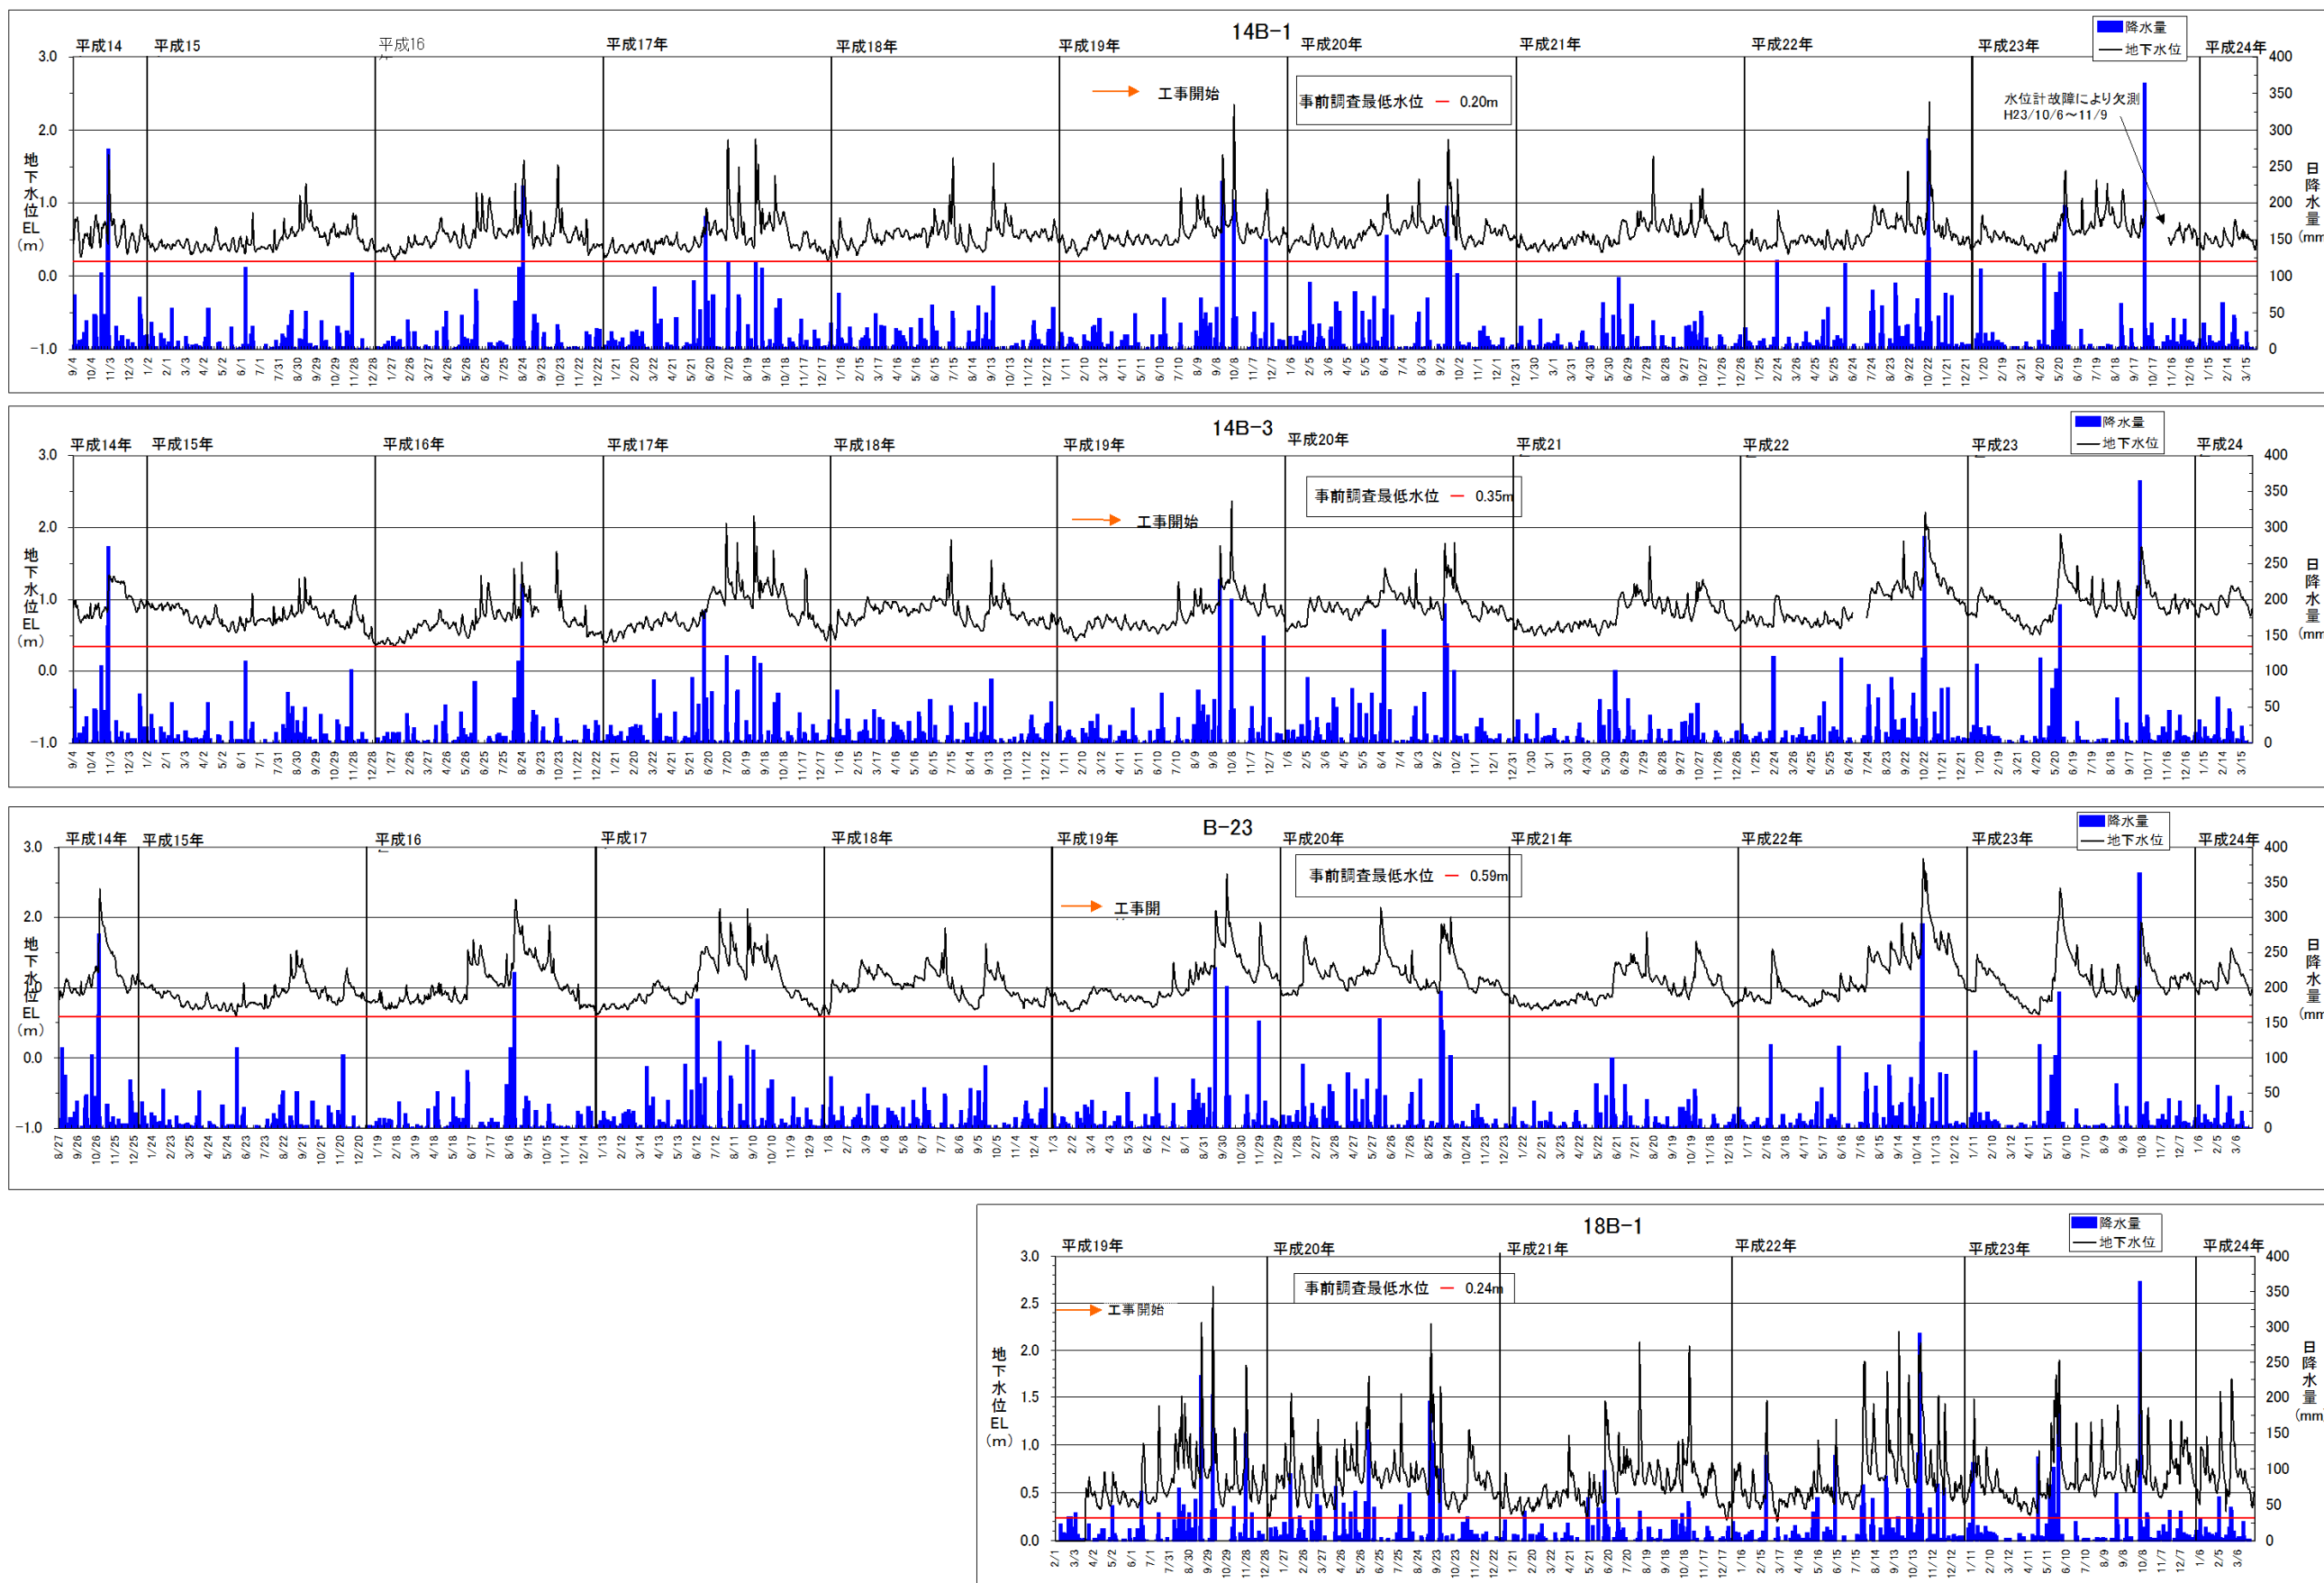
図 2.4.1 地下水変動図（14B-1、14B-3、B-23、18B-1）

各地点の日平均水位変動図は図 2.4.1 および図 2.4.2 に示すとおりである。平成 23 年度における日平均水位は沿岸部の 4 地点でいずれも事前調査における最低水位を下回ることにはなかった。

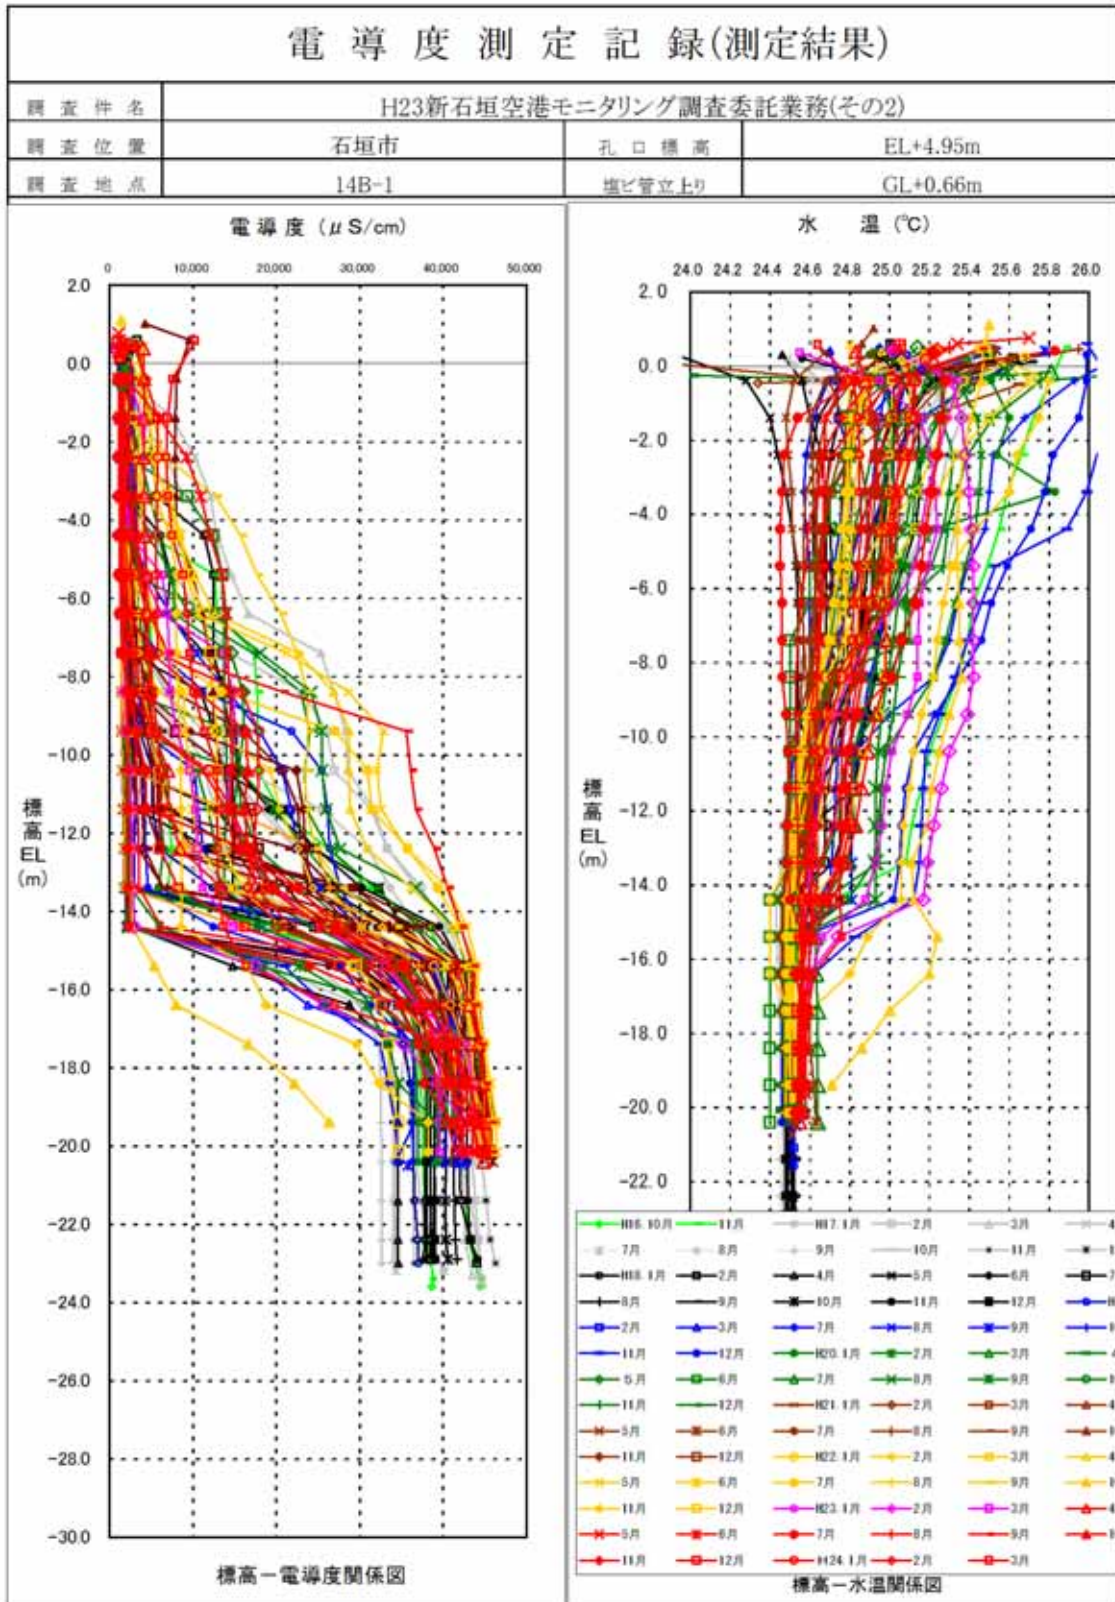
図 2.5.1 地下水の電導度および水温分布 (14B-1)

この地点の事前調査における電気伝導度の分布状況は、図 2.5.1 に示すように測定時期により大きく変動し、地下水面より標高-15m 付近までは、1,000 ~ 3,000  $\mu$ S/cm 間で分布する曲線と、1,000 ~ 45,000  $\mu$ S/cm と大きな範囲で深度方向に大きくなる曲線との間で分布していた。標高-15m ~ -17m 以深は 33,000 ~ 48,000  $\mu$ S/cm の範囲で深度方向に一様な値が測定されていた。

平成 23 年度の測定結果はおおむね過年度の範囲内で、ほぼ同じように分布している。

水温はおおむね 24.5 ~ 25.7 の範囲で測定され、電気伝導度の分布状況とは逆に、標高-15m ~ -17m 付近までは低下する傾向を示し、以深では 24.5 ~ 24.8 の範囲で電導度と同じように深度方向にほぼ一様な値で分布している。

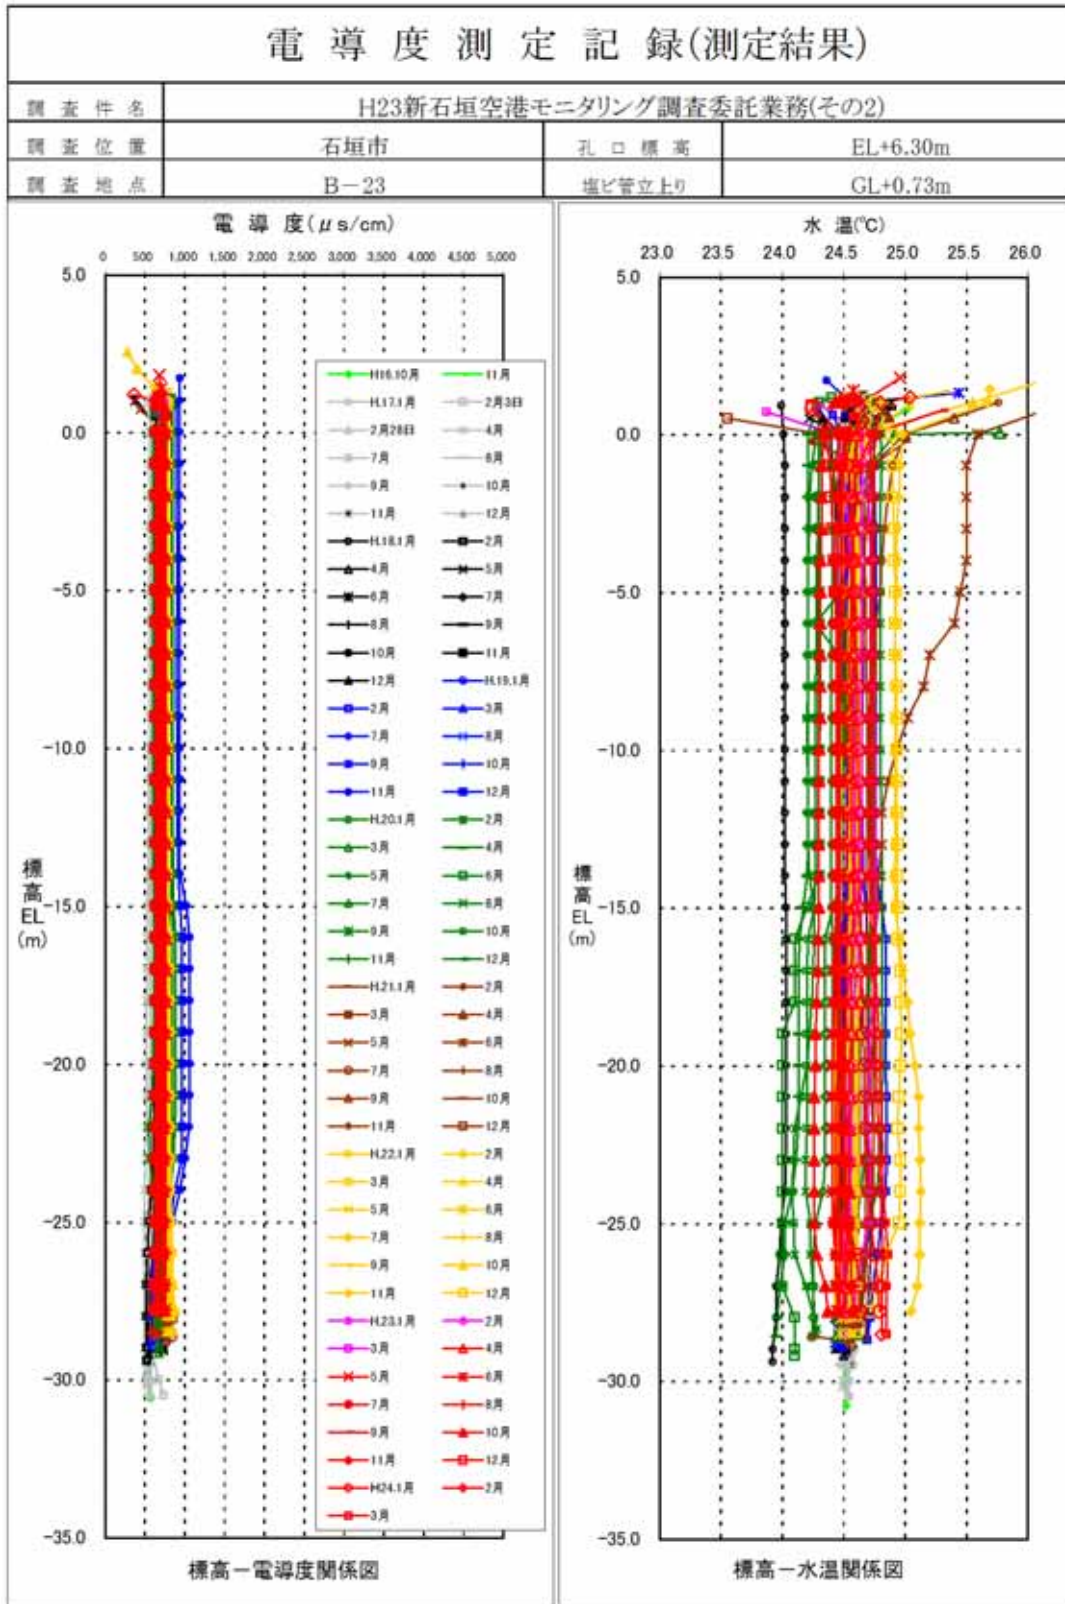
図 2.5.3 地下水の電導度および水温分布 ( B-23 )

この地点は最も地下水の豊富な「カラ岳南地下水流域」の中心部の最下流付近に位置している。事前調査における電気伝導度の分布状況、は図 2.5.3 に示すように測定深度内(EL=-30m まで)ではおおむね 500  $\mu$ S/cm ~ 800  $\mu$ S/cm の範囲内で分布し、全深度淡水ゾーンの値を示していた。

平成 23 年度の測定結果は、測定深度内(EL=-28m)ではおおむね 610 ~ 770  $\mu$ S/cm の範囲で分布している。

水温はおおむね 24.5 ~ 24.8 の範囲で測定され、深度方向に一様に分布している。

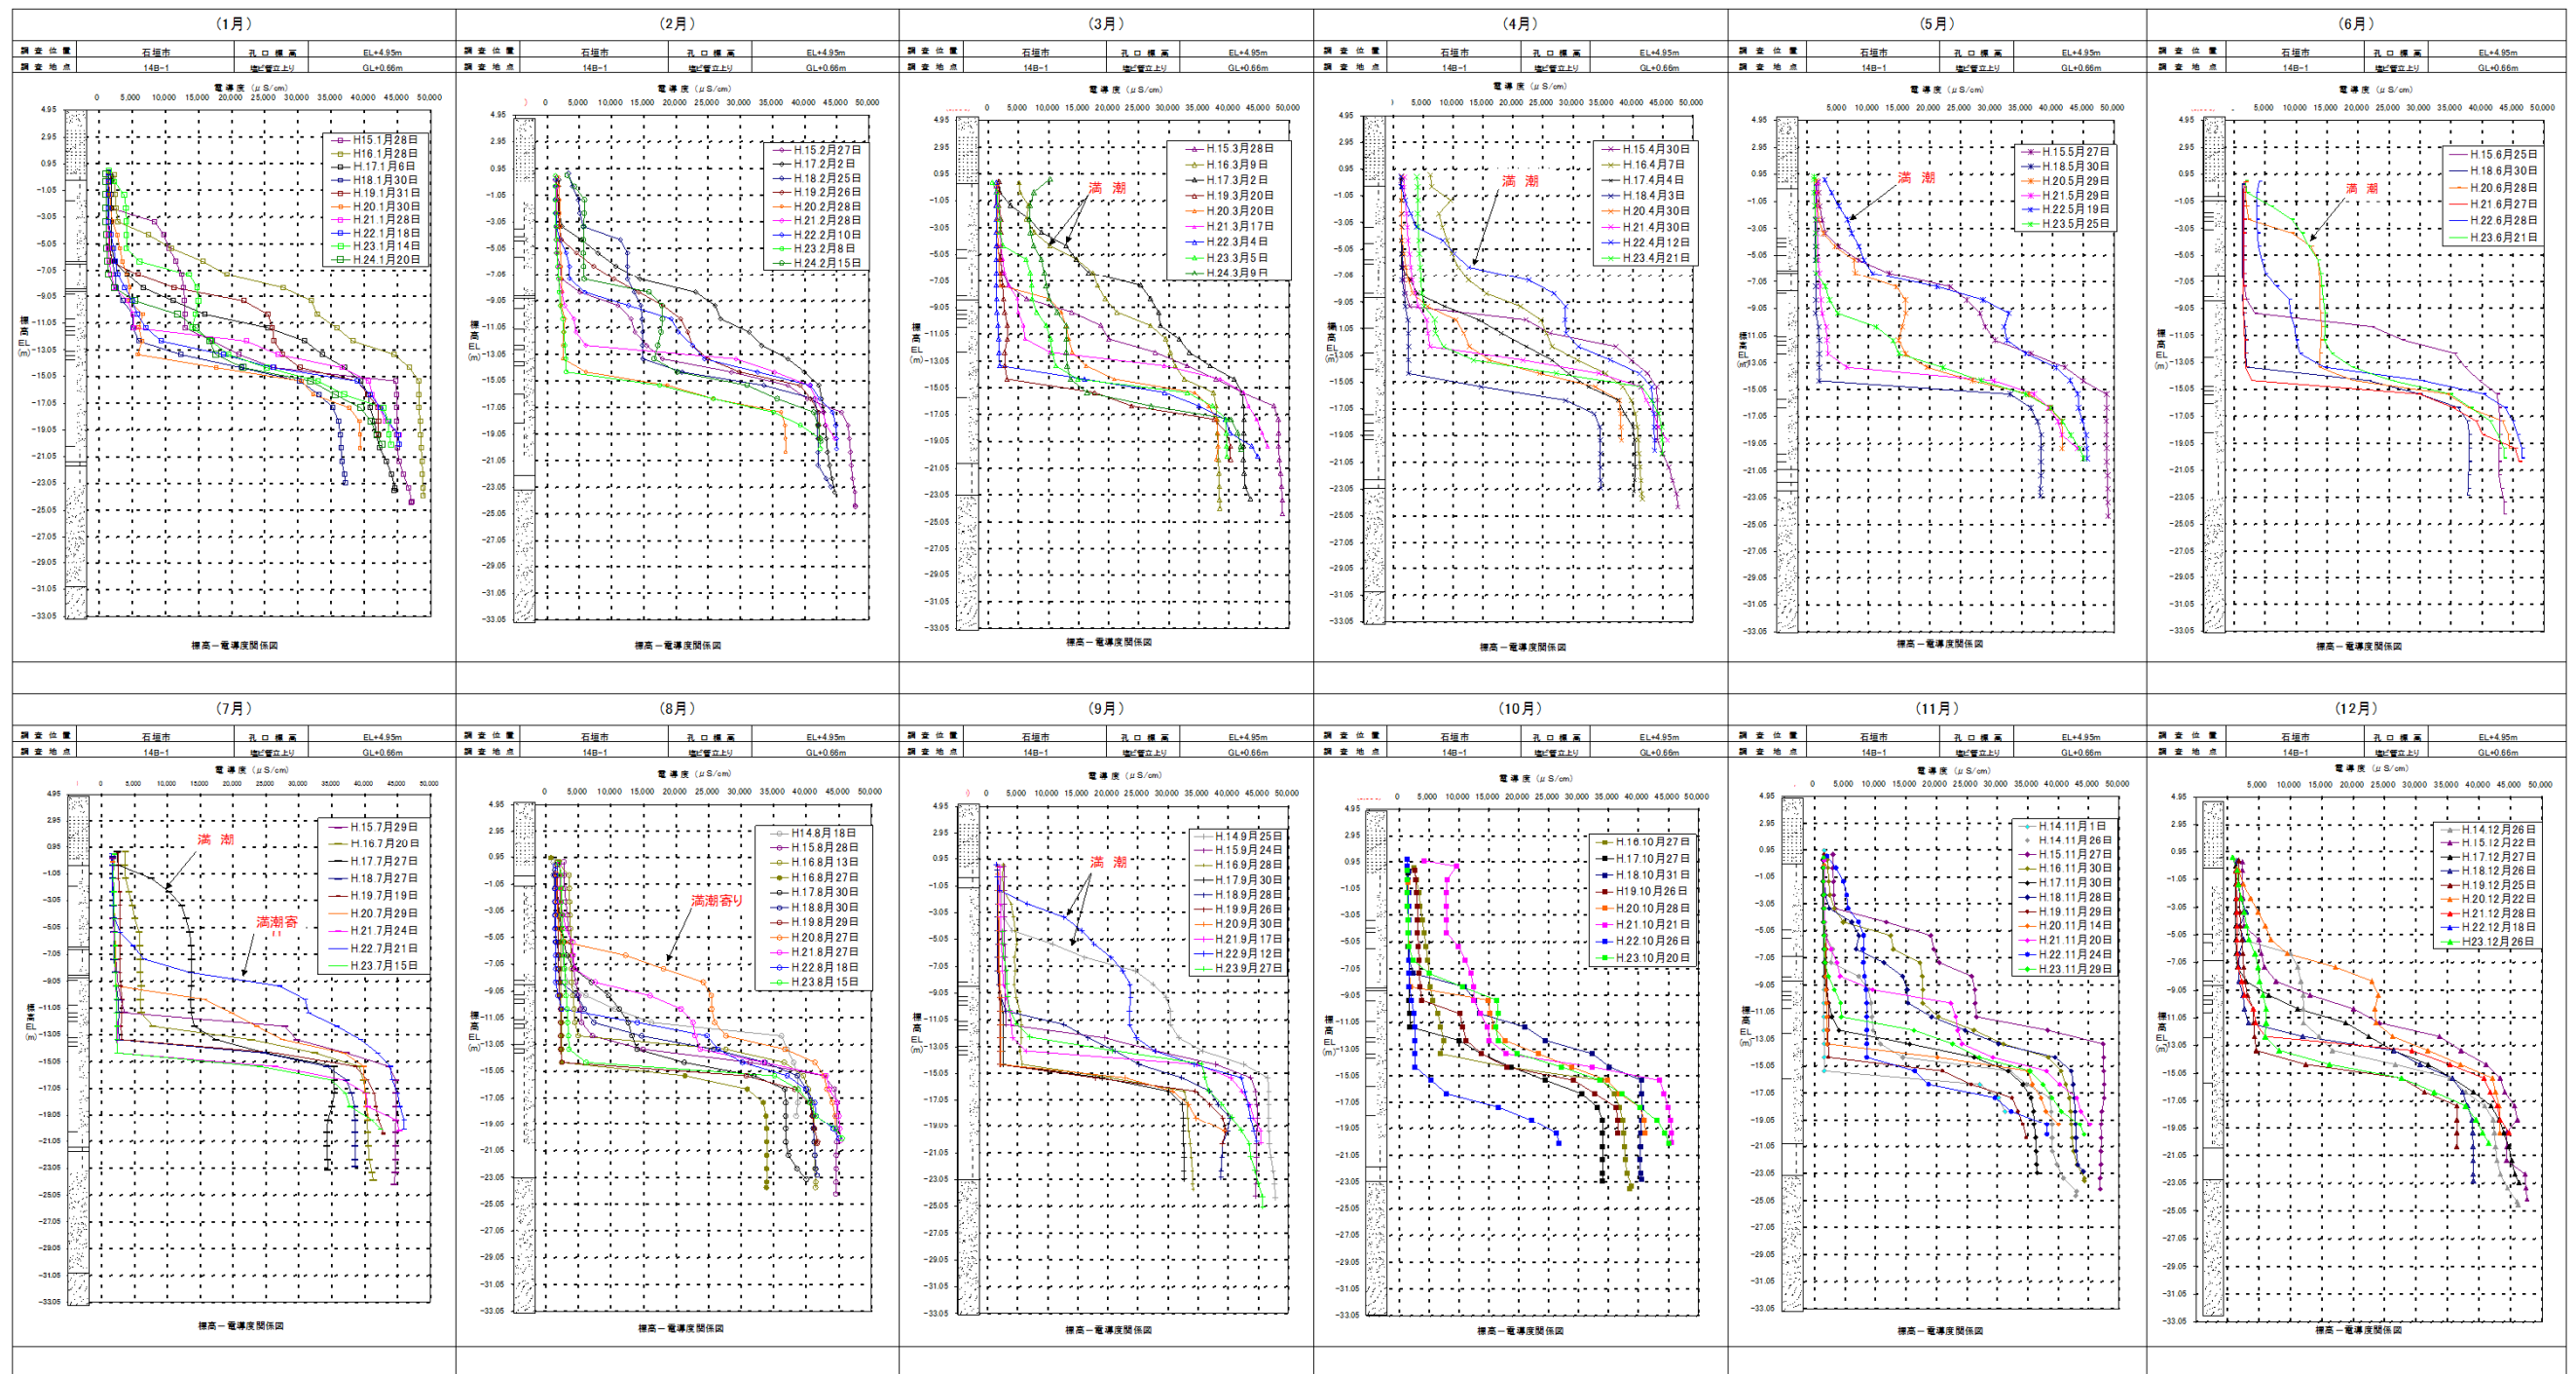
図 2.5.7 地下水の月別電気伝導度分布 (14B-1)

14B-1 地点では、潮の干満によって変化するものの、全体的に降雨量の少ない 11 月～4 月にかけては、比較的浅い深度 (EL-3m～-9m 付近) に変曲点が現れ、電気伝導度は深度方向にしだいに増大していく傾向を示している。

一方、降雨量の多い 5 月～9 月にかけては、その変曲点はこれより深い深度 (EL-9m～-15m 付近) に移動し、電気伝導度は急激に増大する傾向にある。

このように、14B-1 地点の電気伝導度の分布状況は、全体的に豊水期に低く、逆に渇水期に高い傾向を示している。

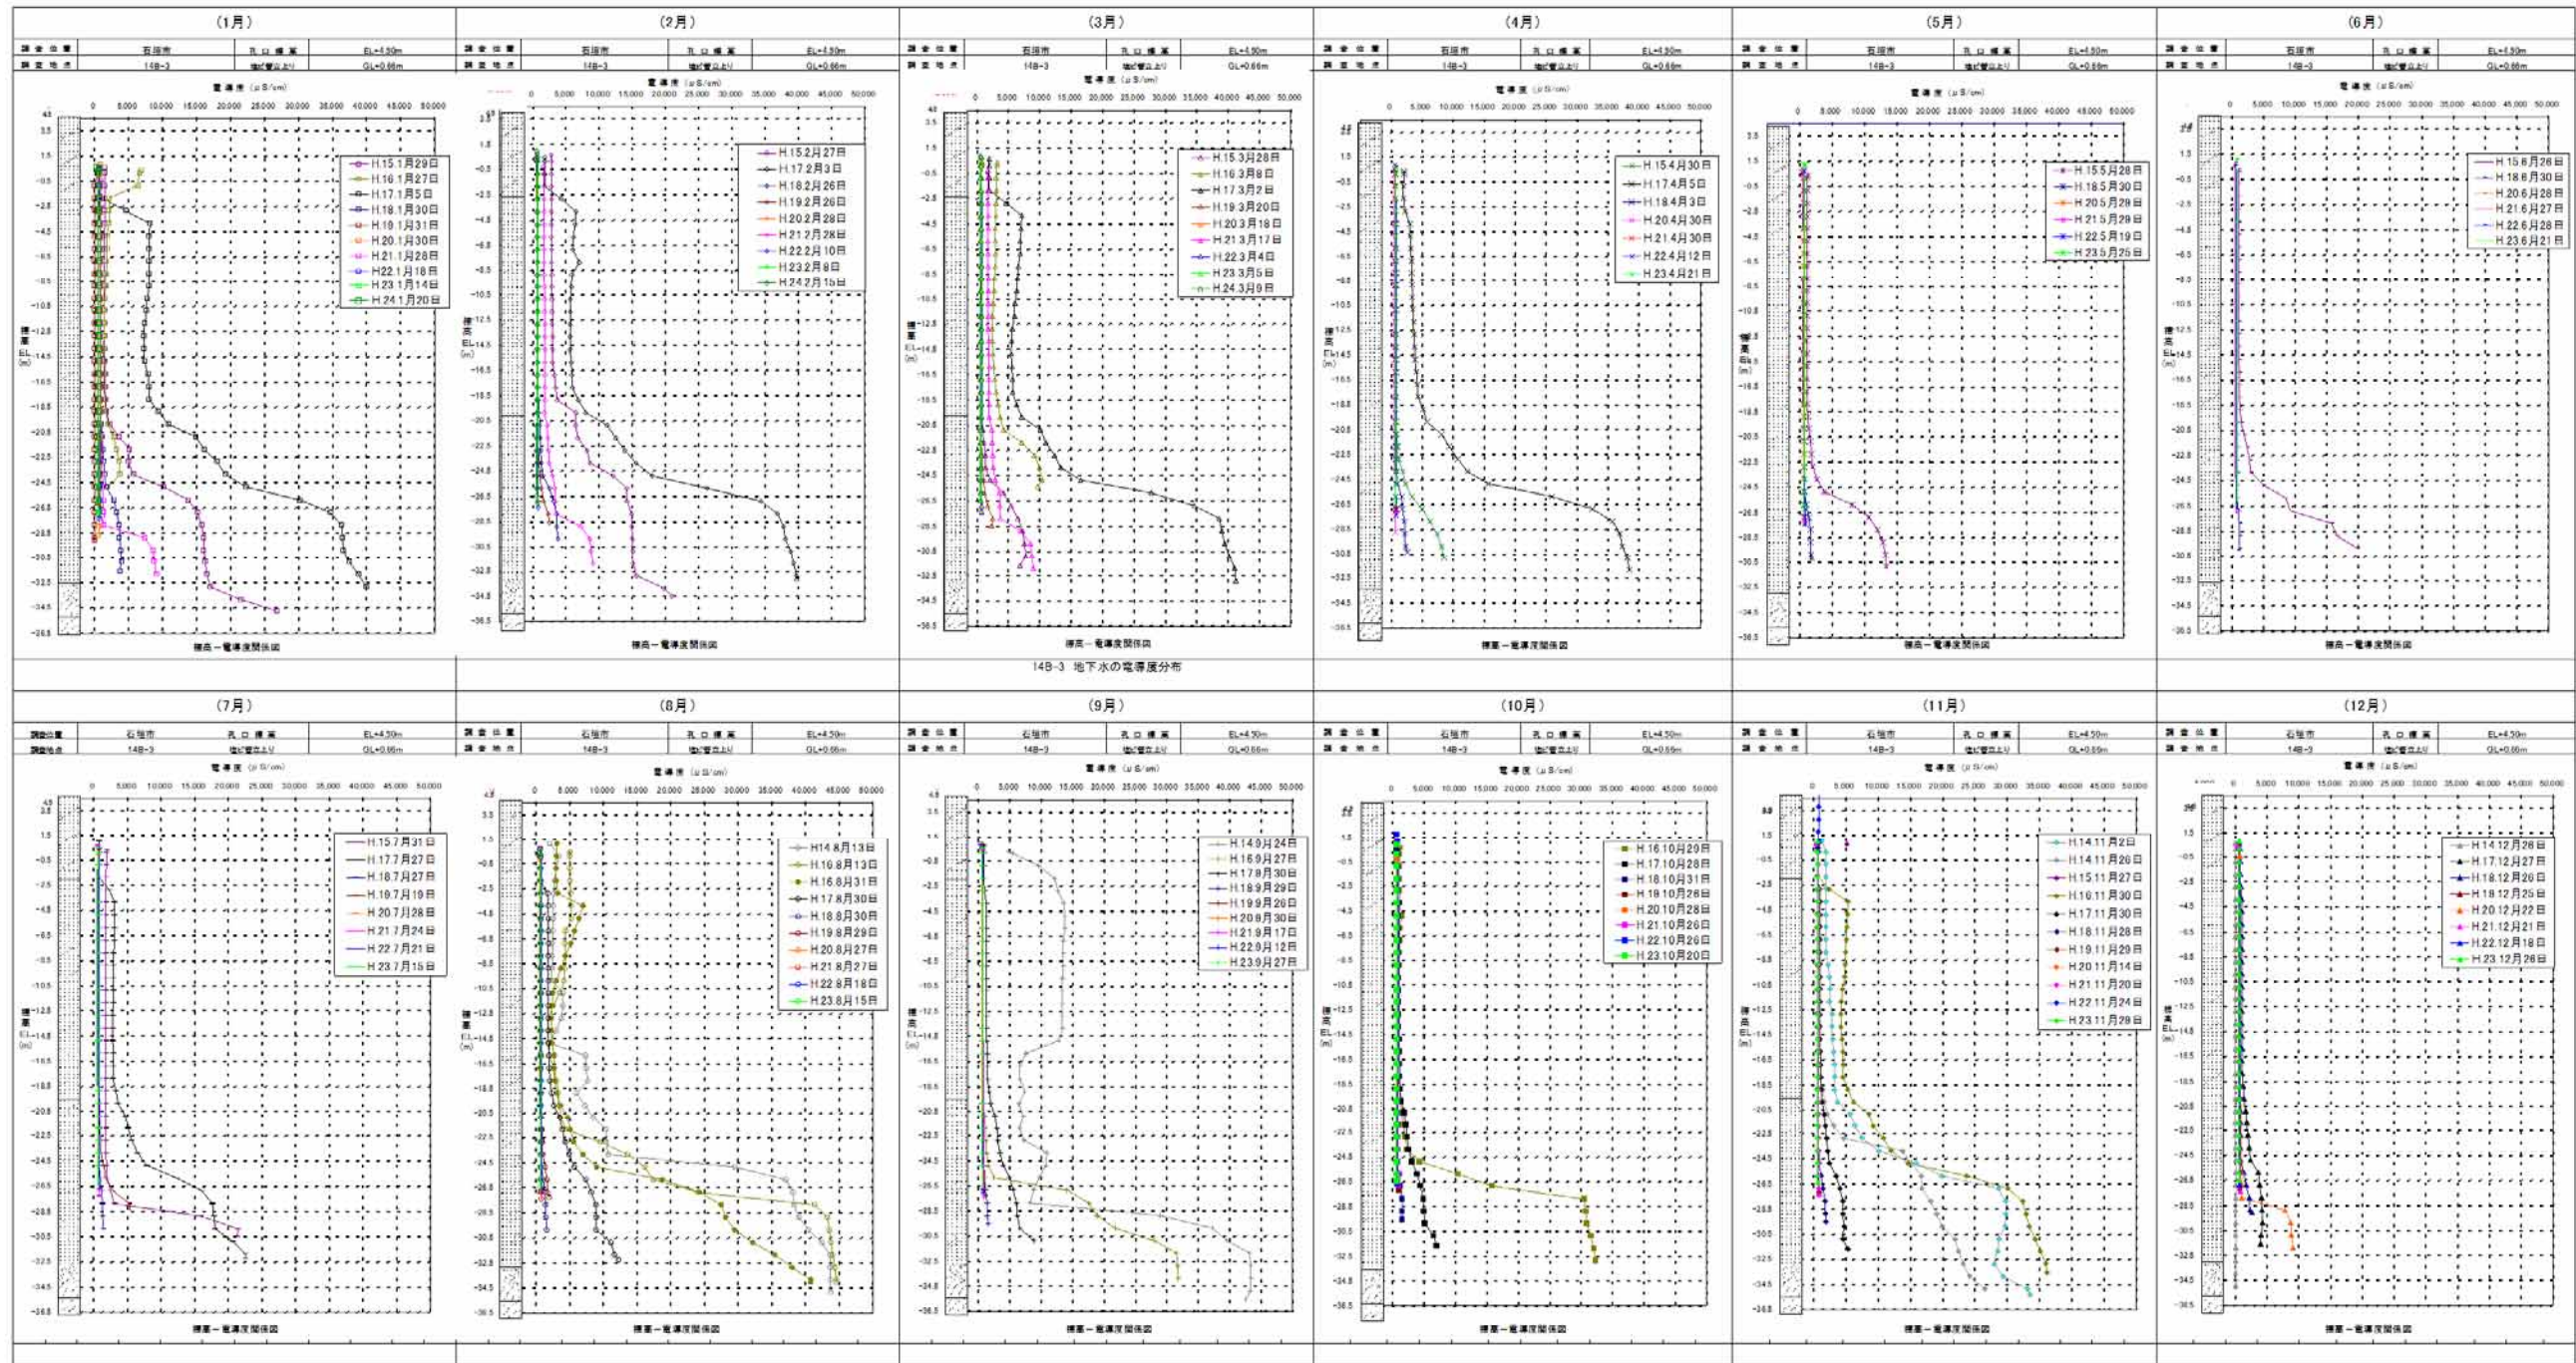
図 2.5.8 地下水の電気伝導度分布 (14B-3)

14B-3 地点では、地下水の豊富な地下水流域内に位置している。月別の電気伝導度の分布状況は、特に目立った変化は認められない。全体的に EL-24.5m 以深に電気伝導度の変曲点が認められる。

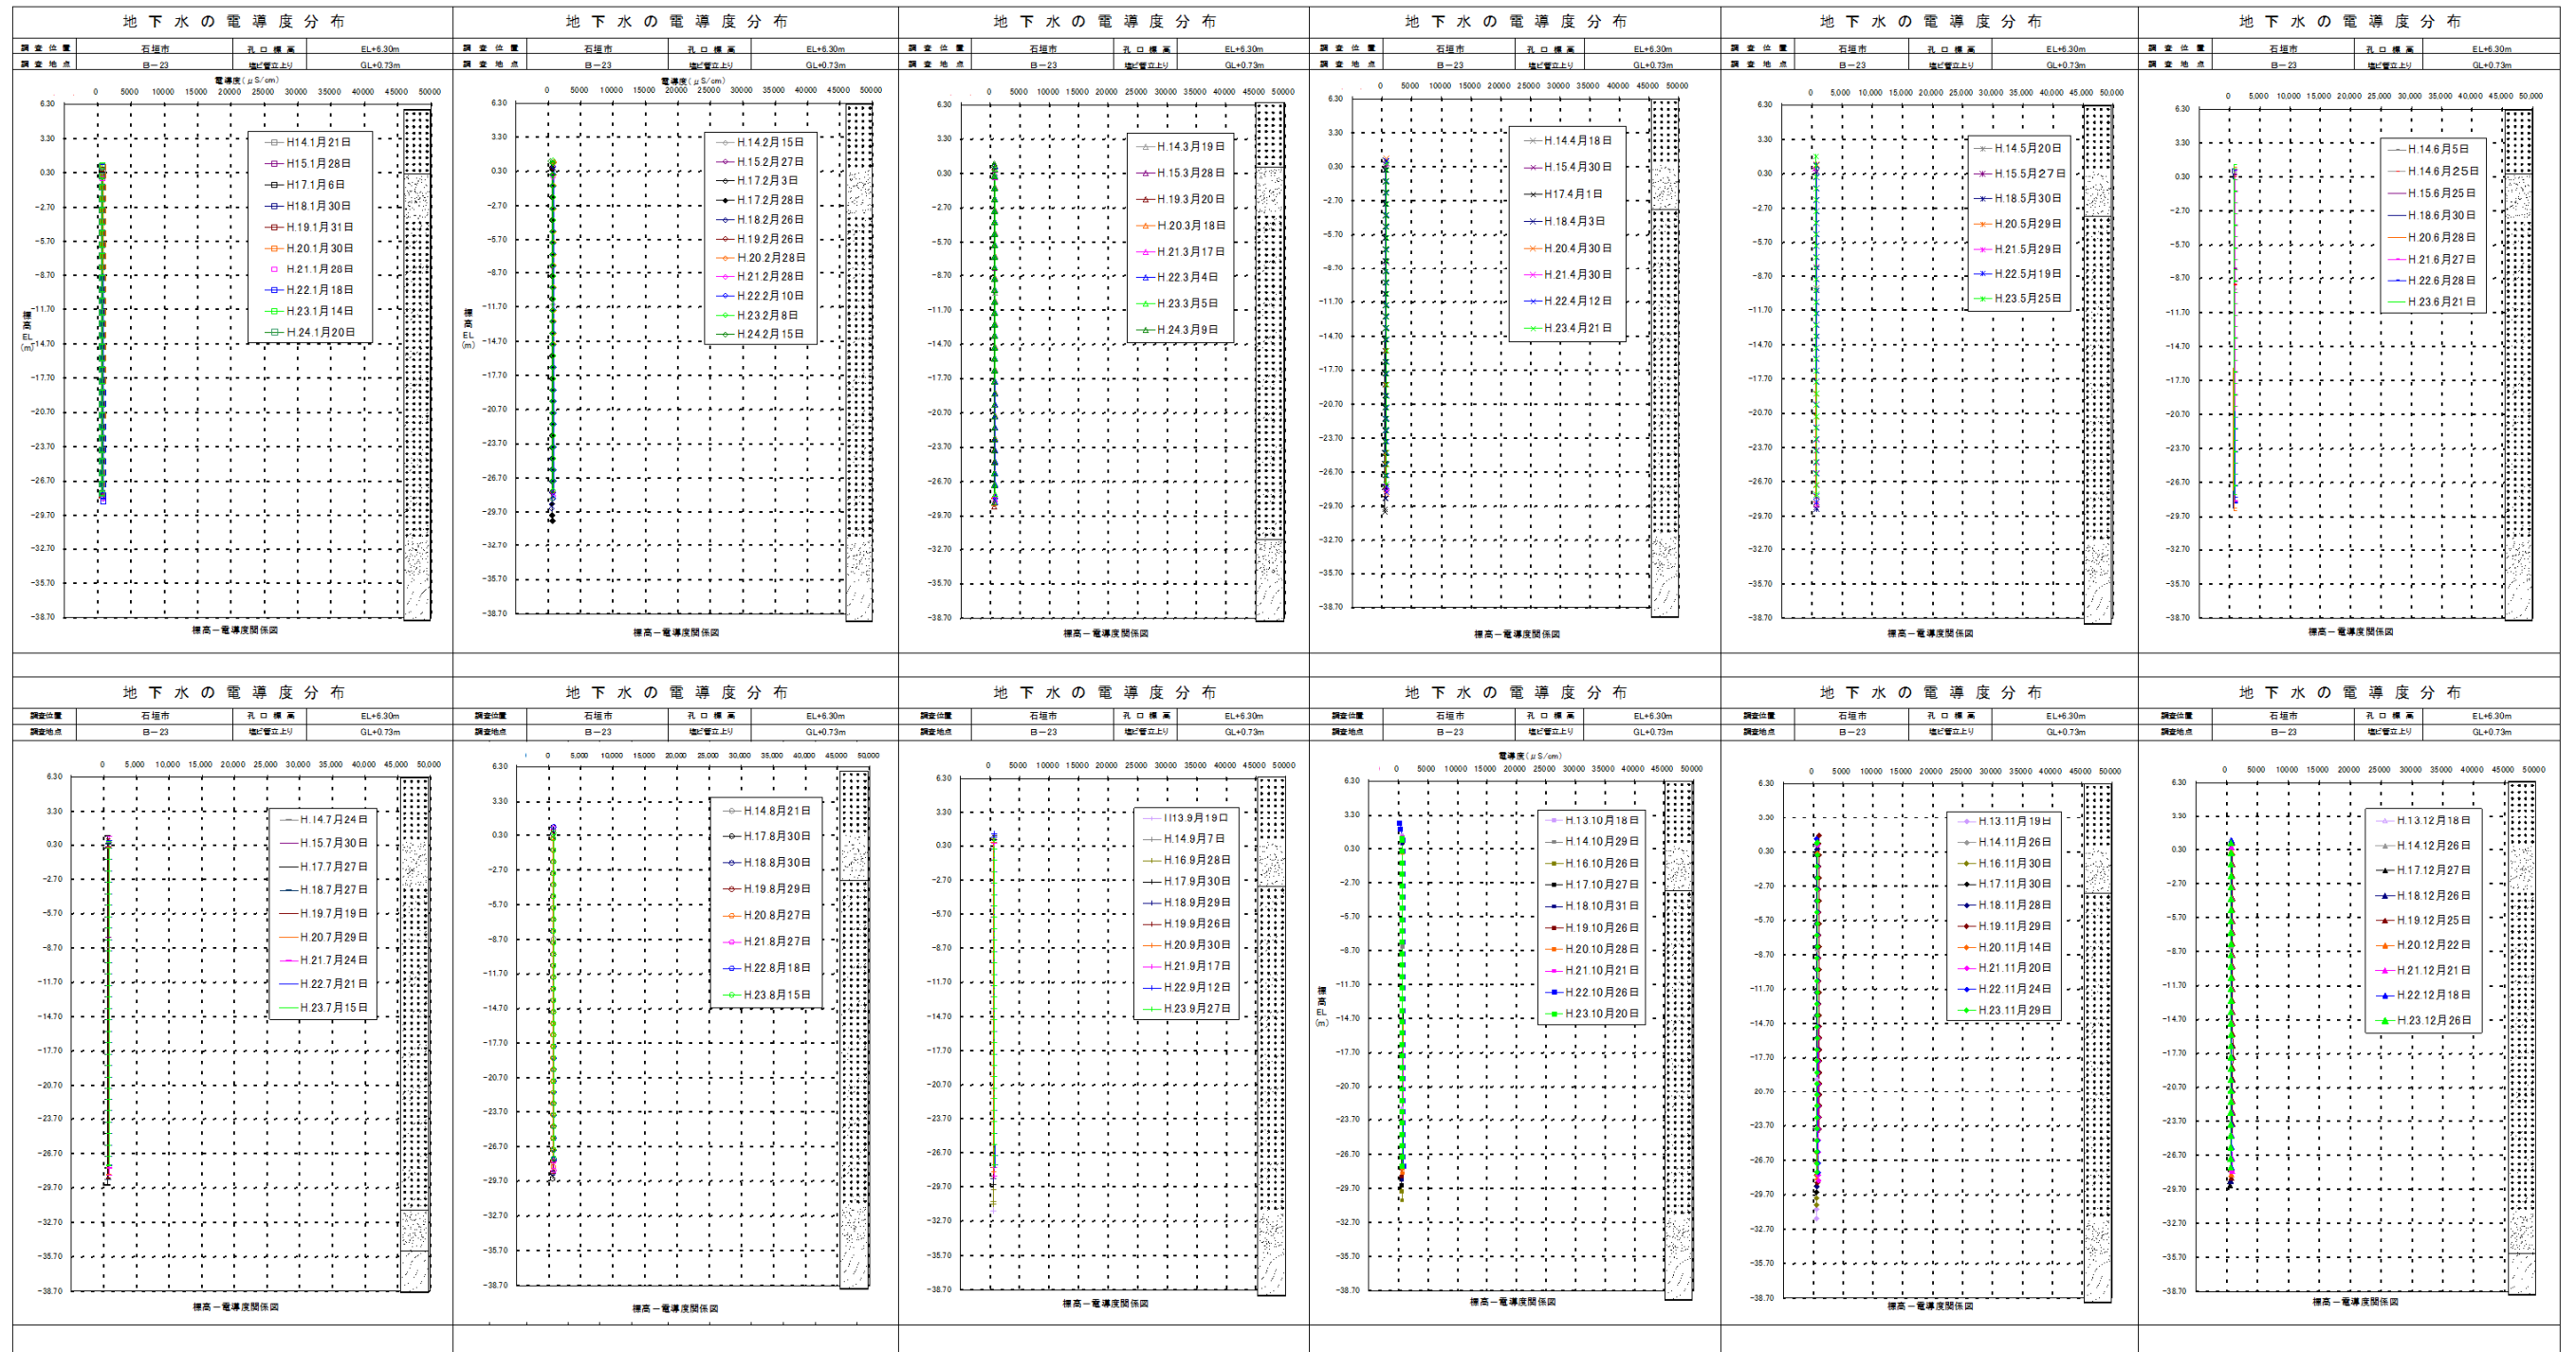
図 2.5.9 地下水の電気伝導度分布 (B-23)

B-23 地点では、月ごとの目立った変化はなく各月ともおおむね  $500 \mu\text{S}/\text{cm} \sim 800 \mu\text{S}/\text{cm}$  の範囲で分布しており、それだけ地下水が豊富であることを示唆している。

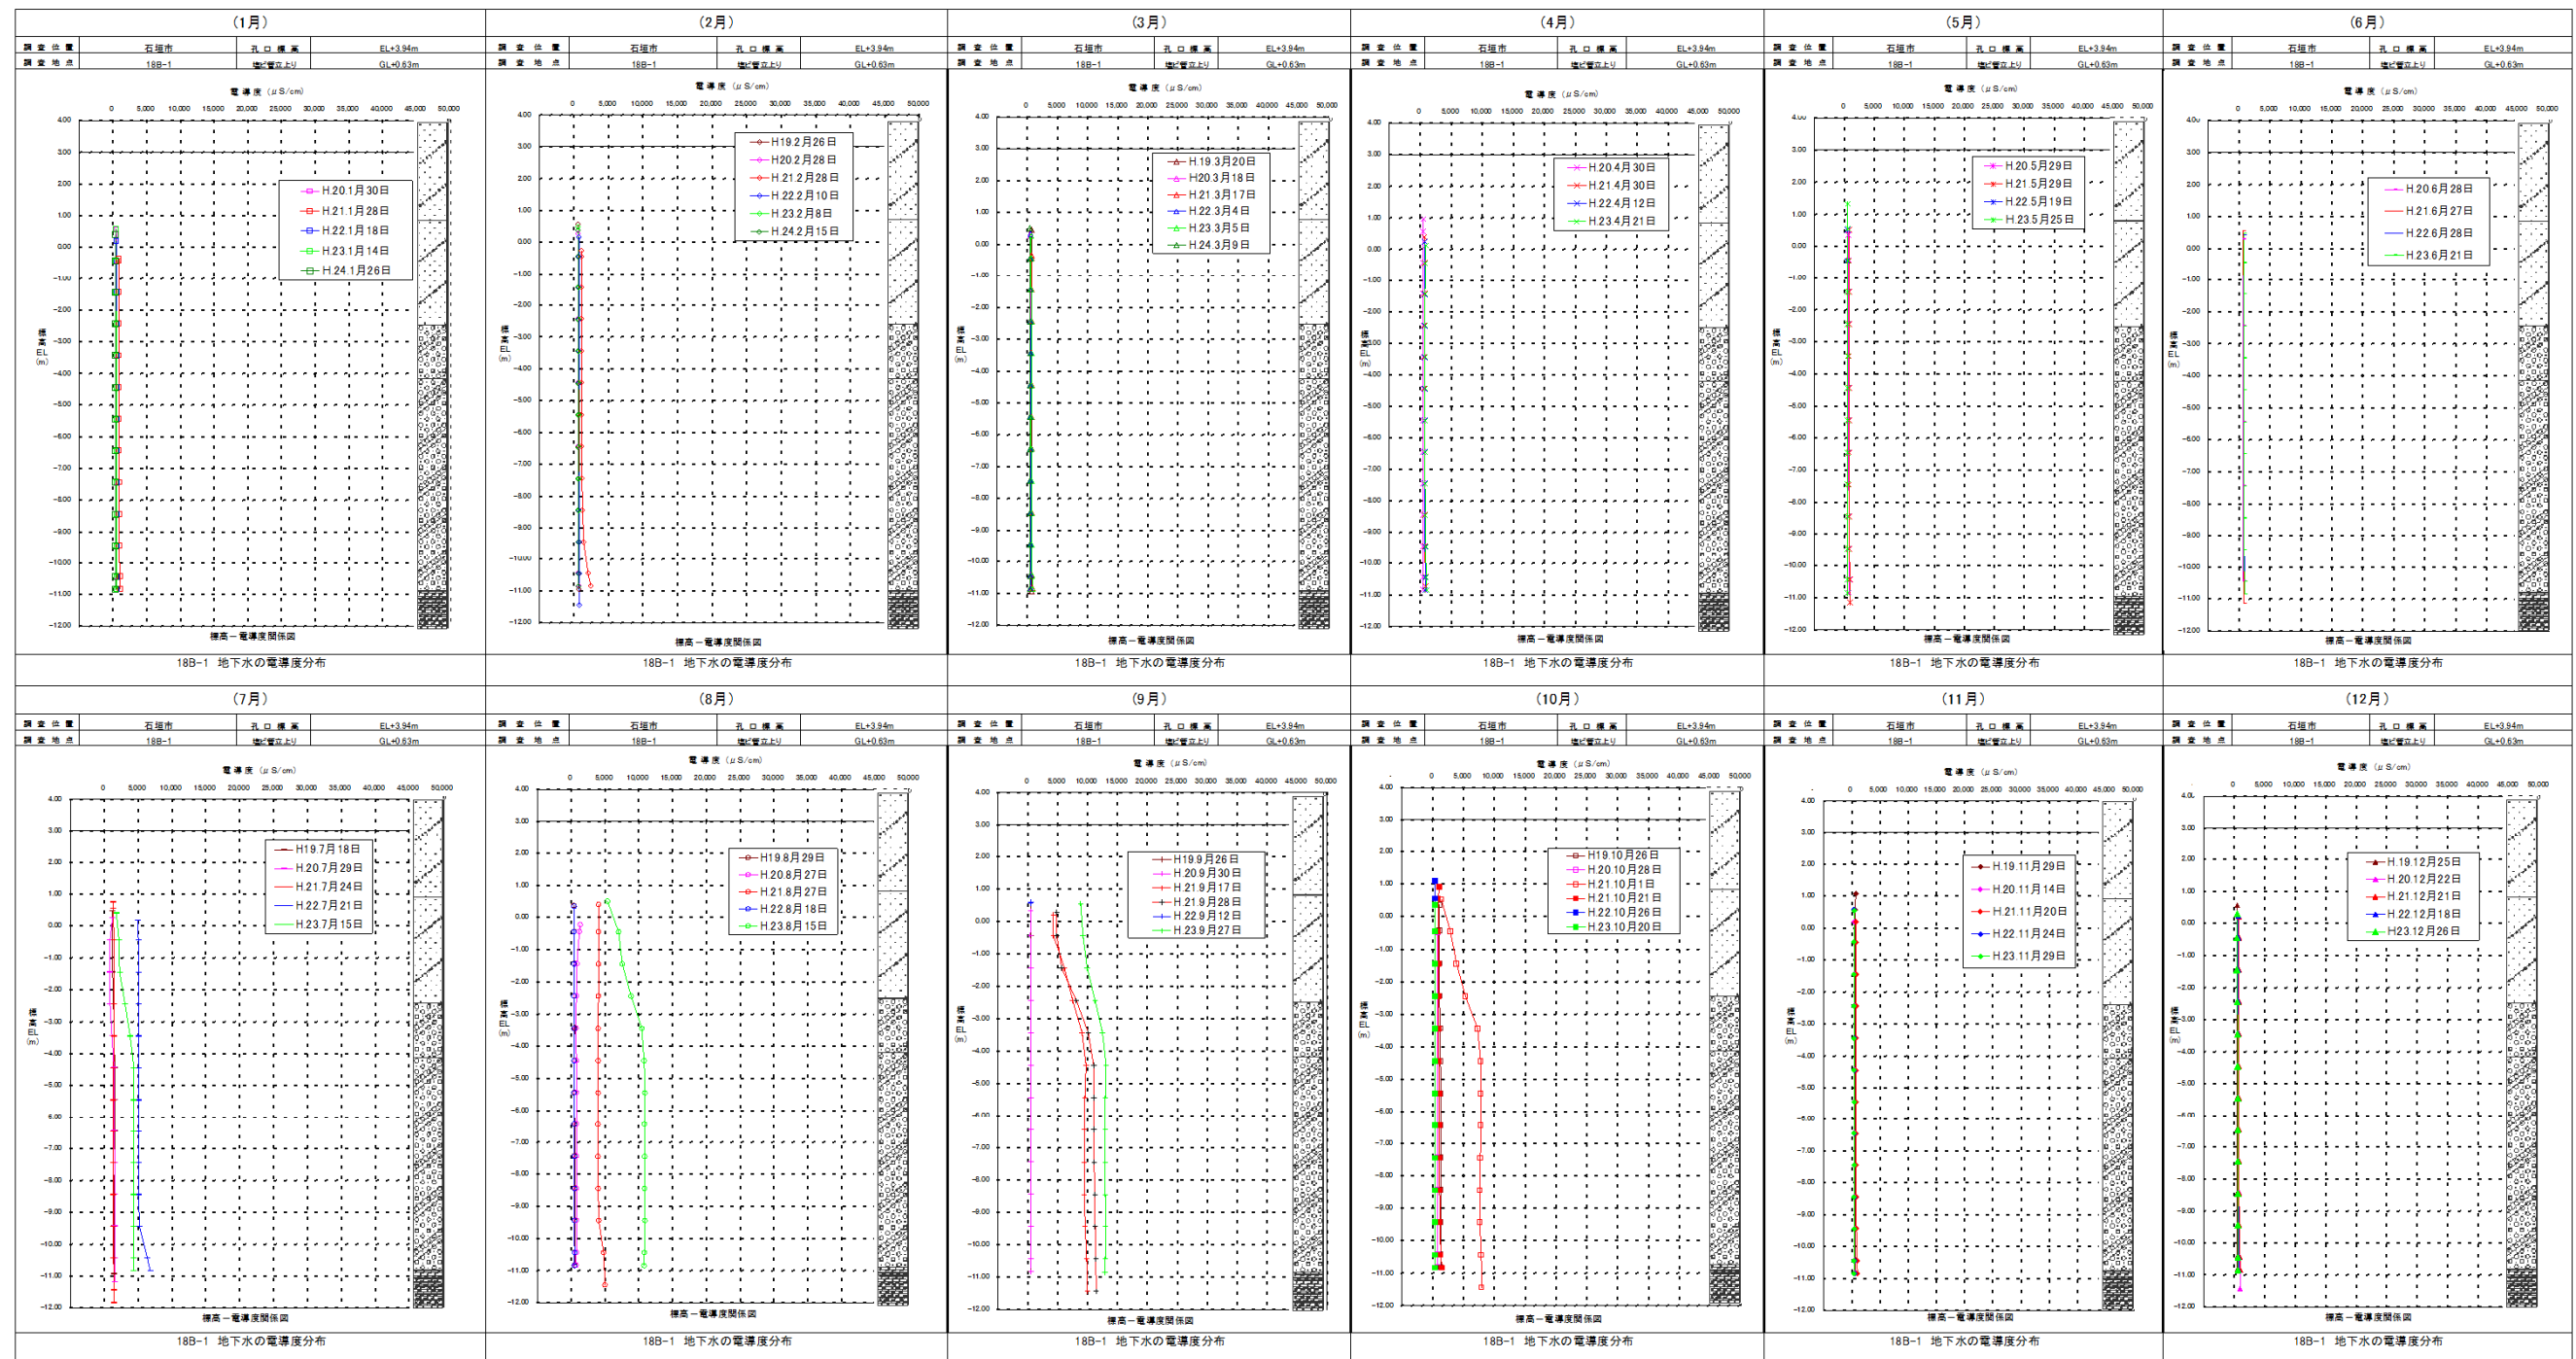
図 2.5.10 地下水の電気伝導度分布 (18B-1)

18B-1 地点では、おおむね各月とも  $1,500 \mu\text{S}/\text{cm}$  以下の値を示すものの、降雨や潮位による影響を受け易く、降水量が少なく、かつ潮位の高い時期には一時的に電導度が高くなる傾向がある。

これまでの測定結果では平成 21 年の 8 月～10 月初旬にかけて  $4,000 \mu\text{S}/\text{cm} \sim 11,000 \mu\text{S}/\text{cm}$ 、今年度は 7 月～9 月にかけて  $4,300 \mu\text{S}/\text{cm} \sim 13,000 \mu\text{S}/\text{cm}$  と高い値が測定されている。
