## 第7回 新石垣空港建設工法モニタリング委員会 議事次第

日時：平成24年8月13日（月）

## 第7回 新石垣空港建設工法モニタリング委員会

H23年度モニタリング調査報告について

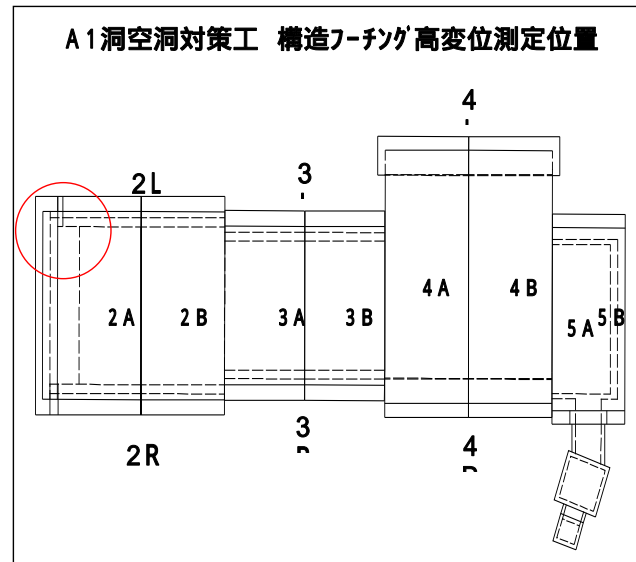
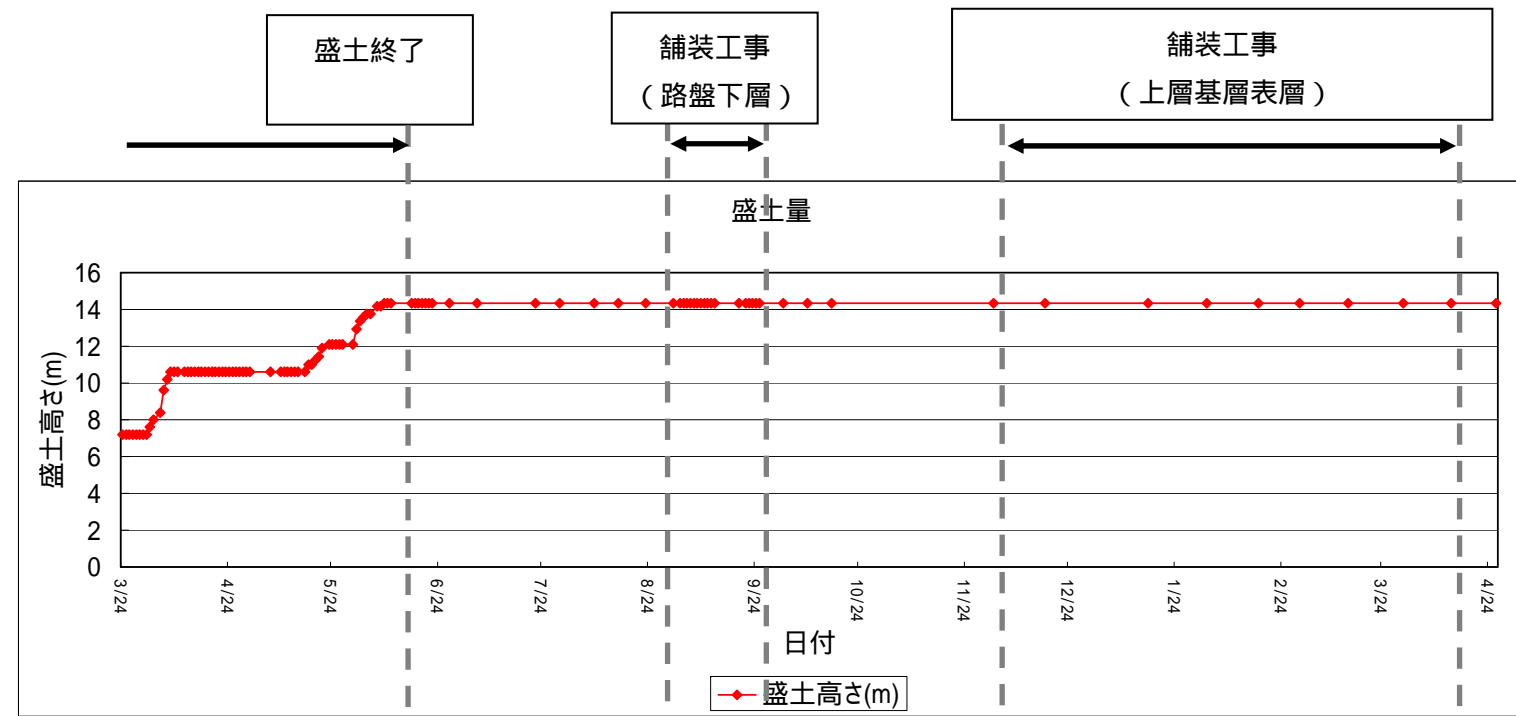
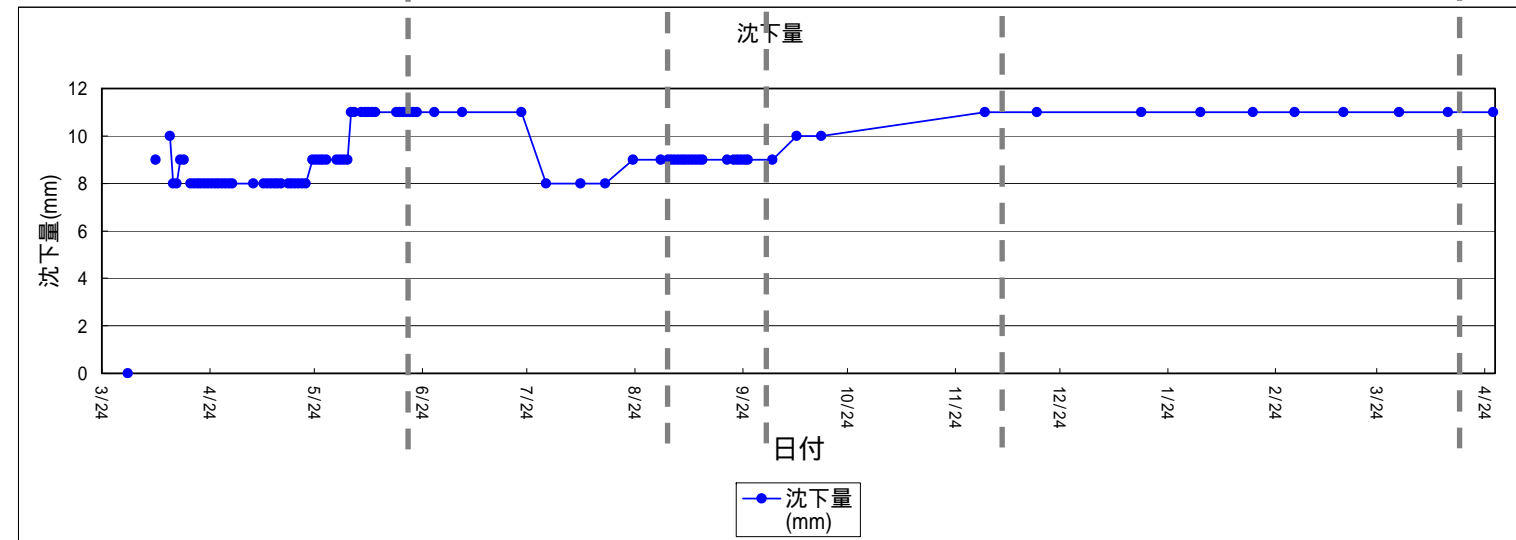
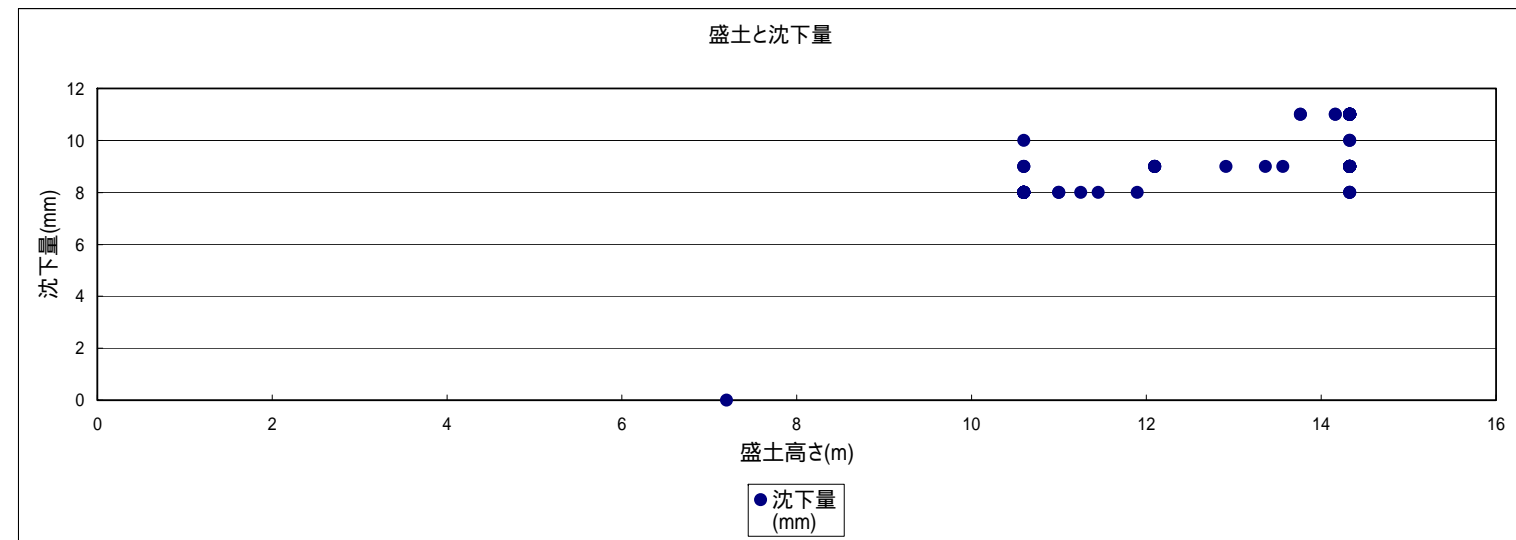
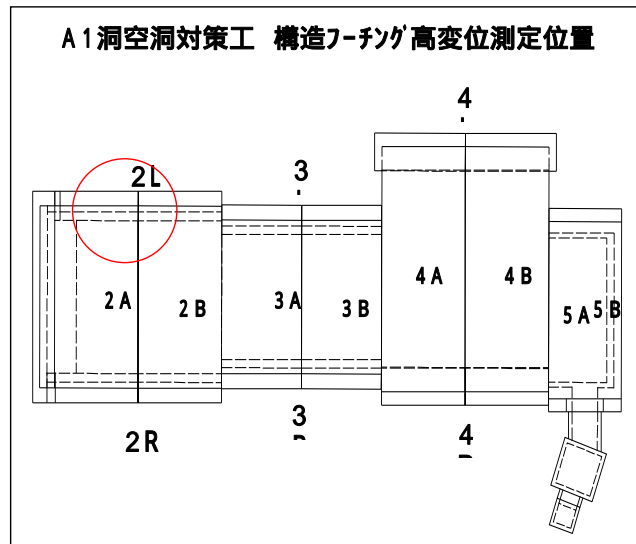
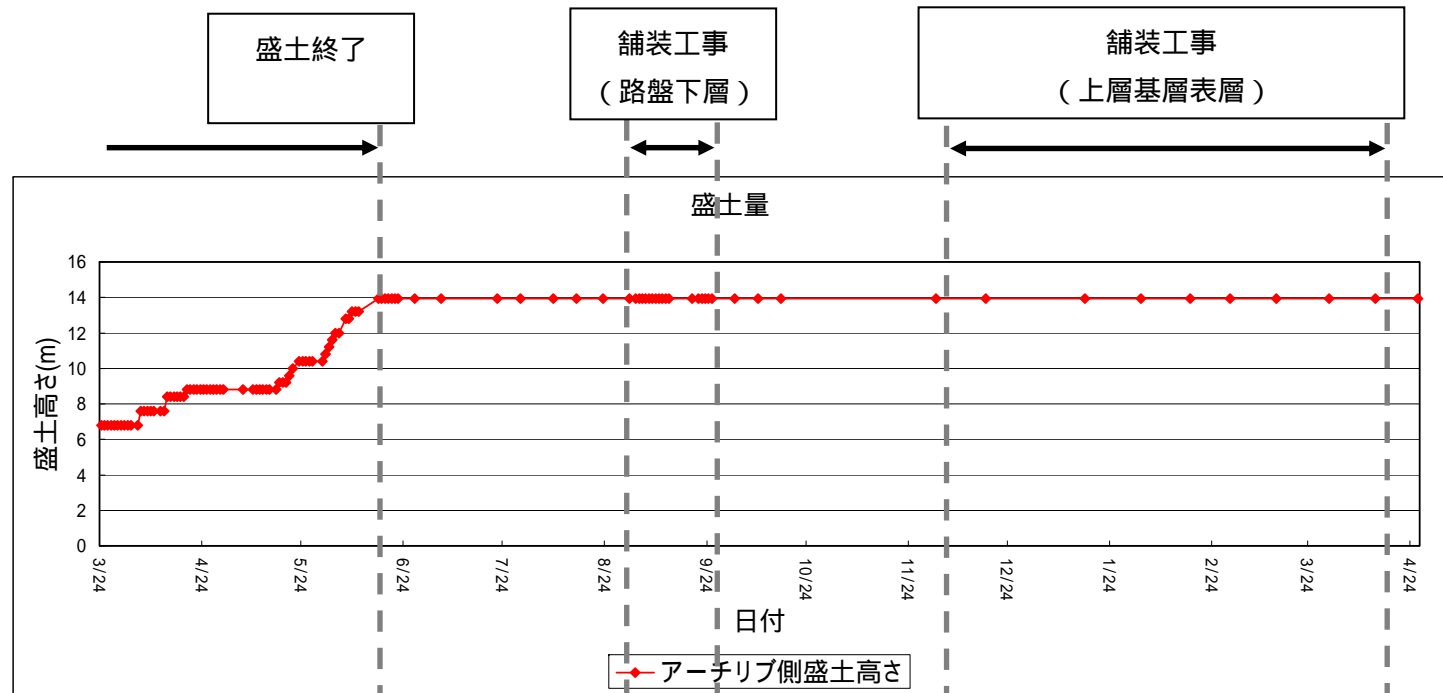
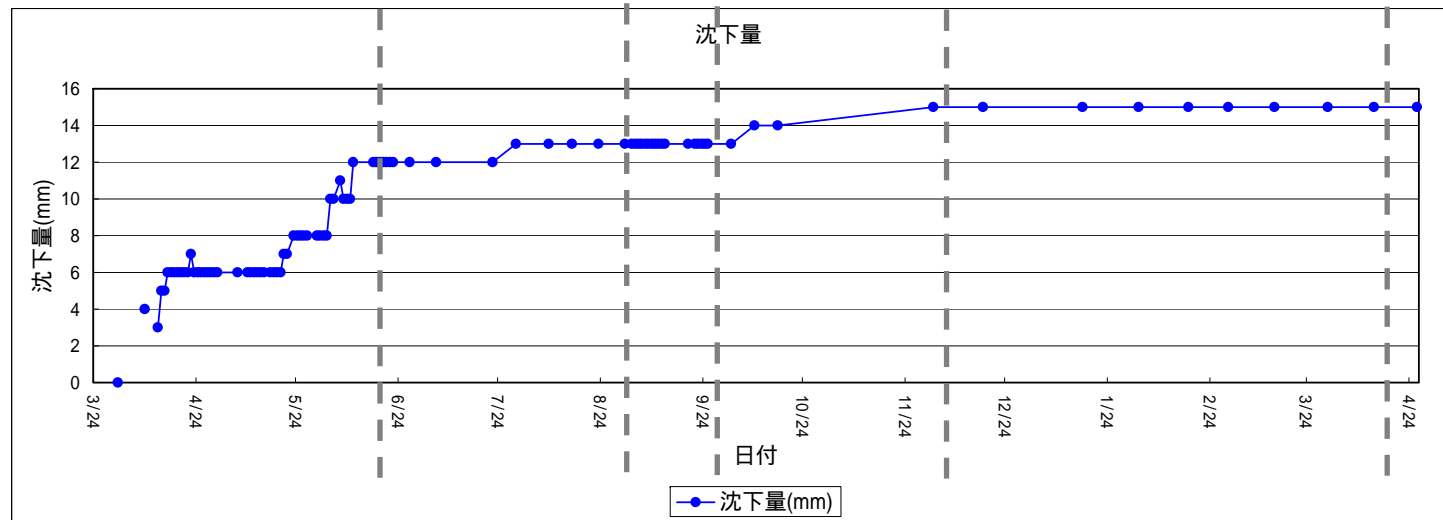
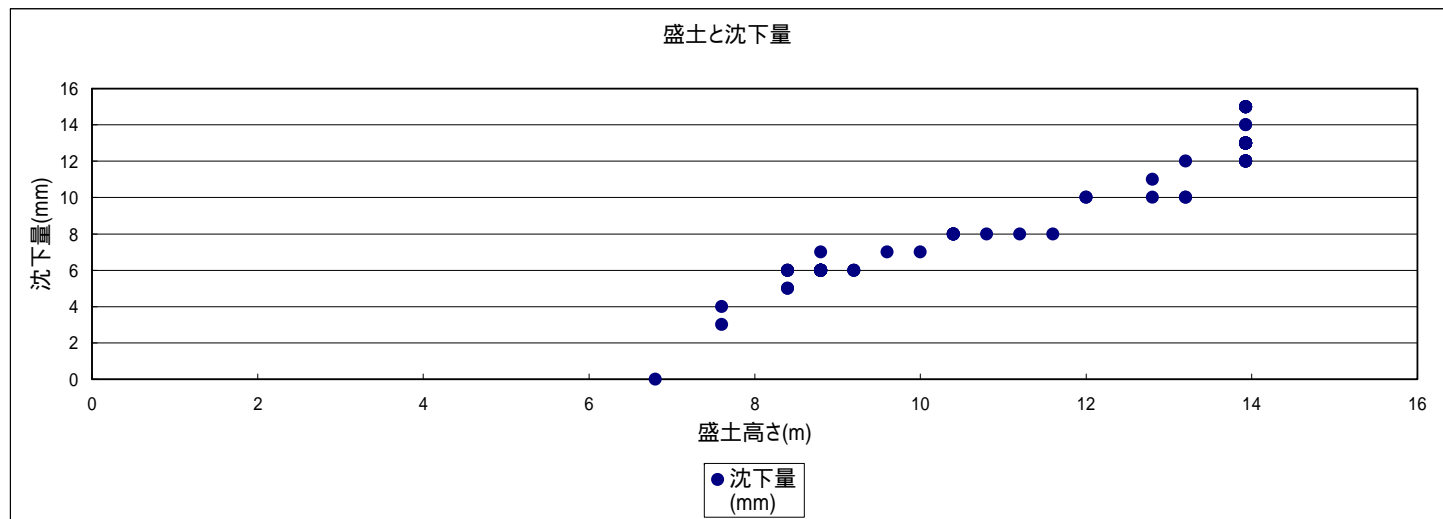
沈下量の調査は、内空変位に異常が確認された後の3/24から開始している。よってそれまでの沈下量は不明である。

沈下の動向：  
盛土工事、舗装工事に於いて沈下した。  
その後の残留沈下はない。  
粘性土地盤による圧密沈下の影響は少ない。  
名蔵礫層も含めた弾性沈下と思われる。

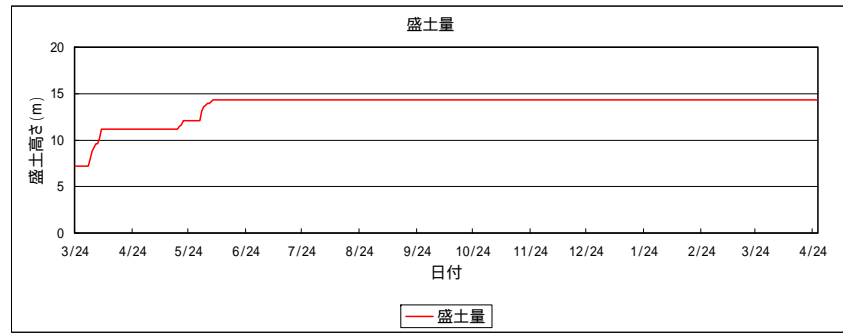
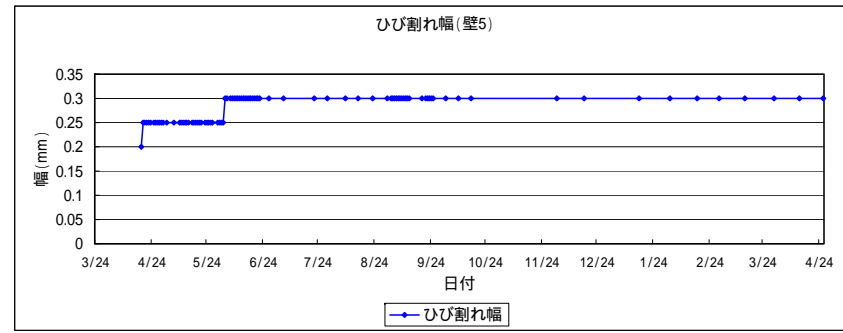
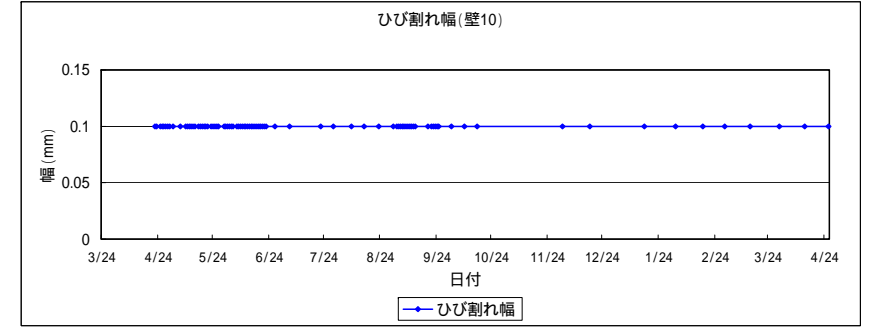
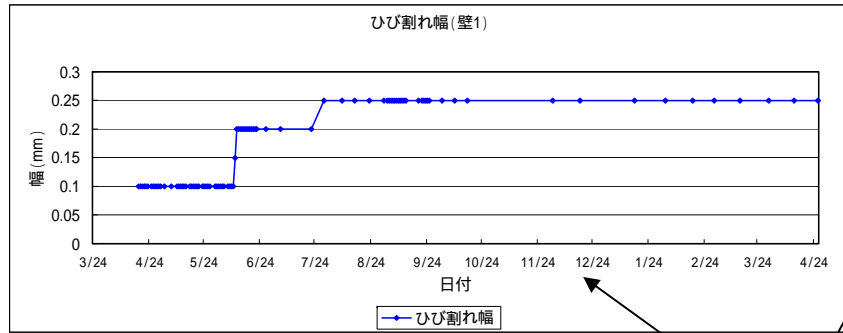
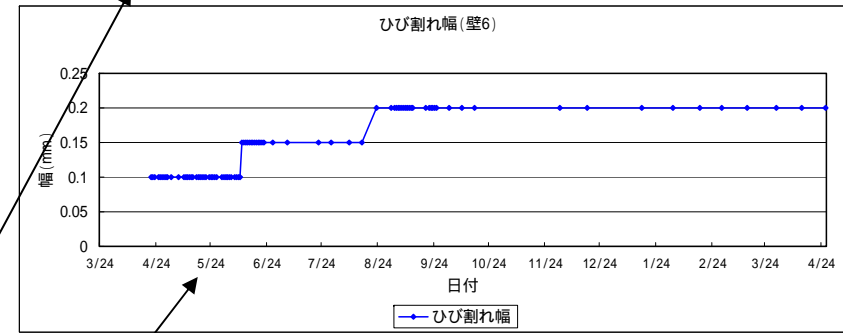
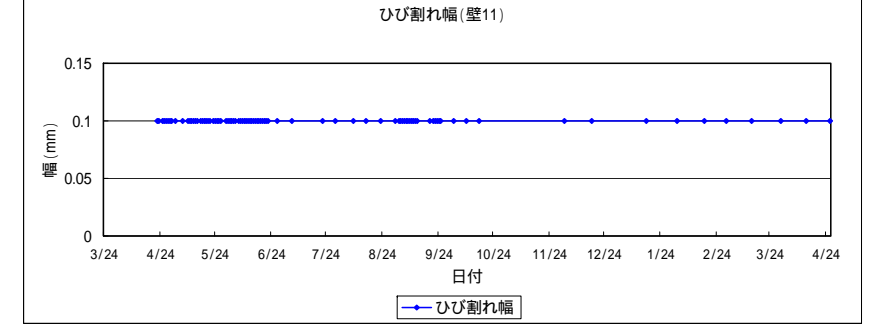
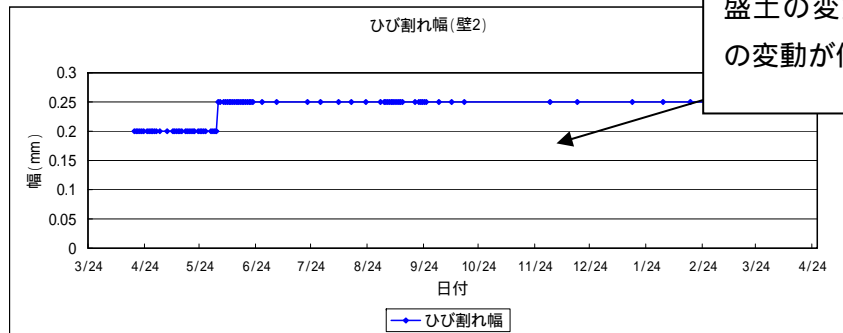
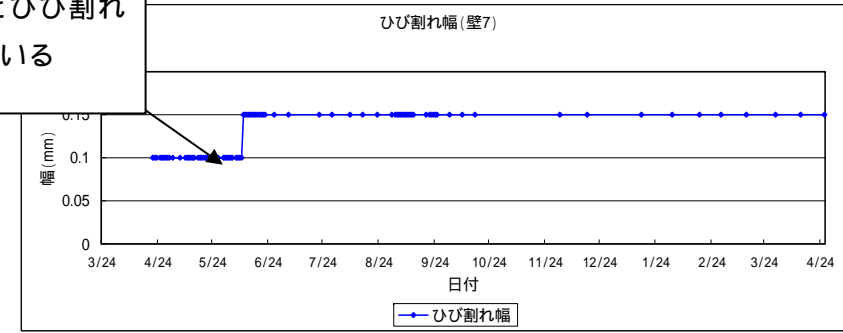
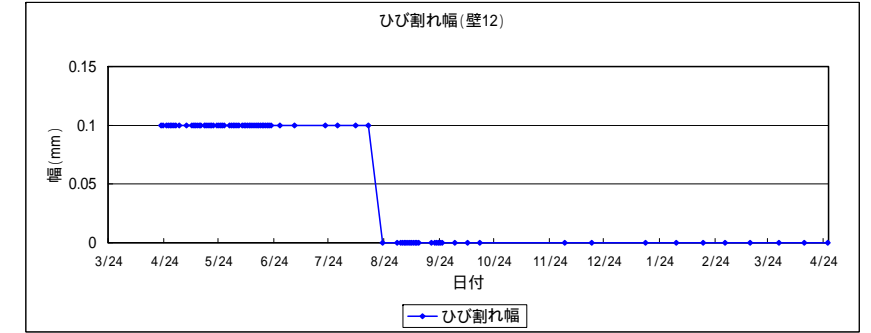
盛土の変動とひび割れの変動が似ている

- ・ 盛土完了後のひび割れの増加がない。
- ・ 盛土と沈下の関係から、沈下による形状変化に伴うひび割れの可能性がある。

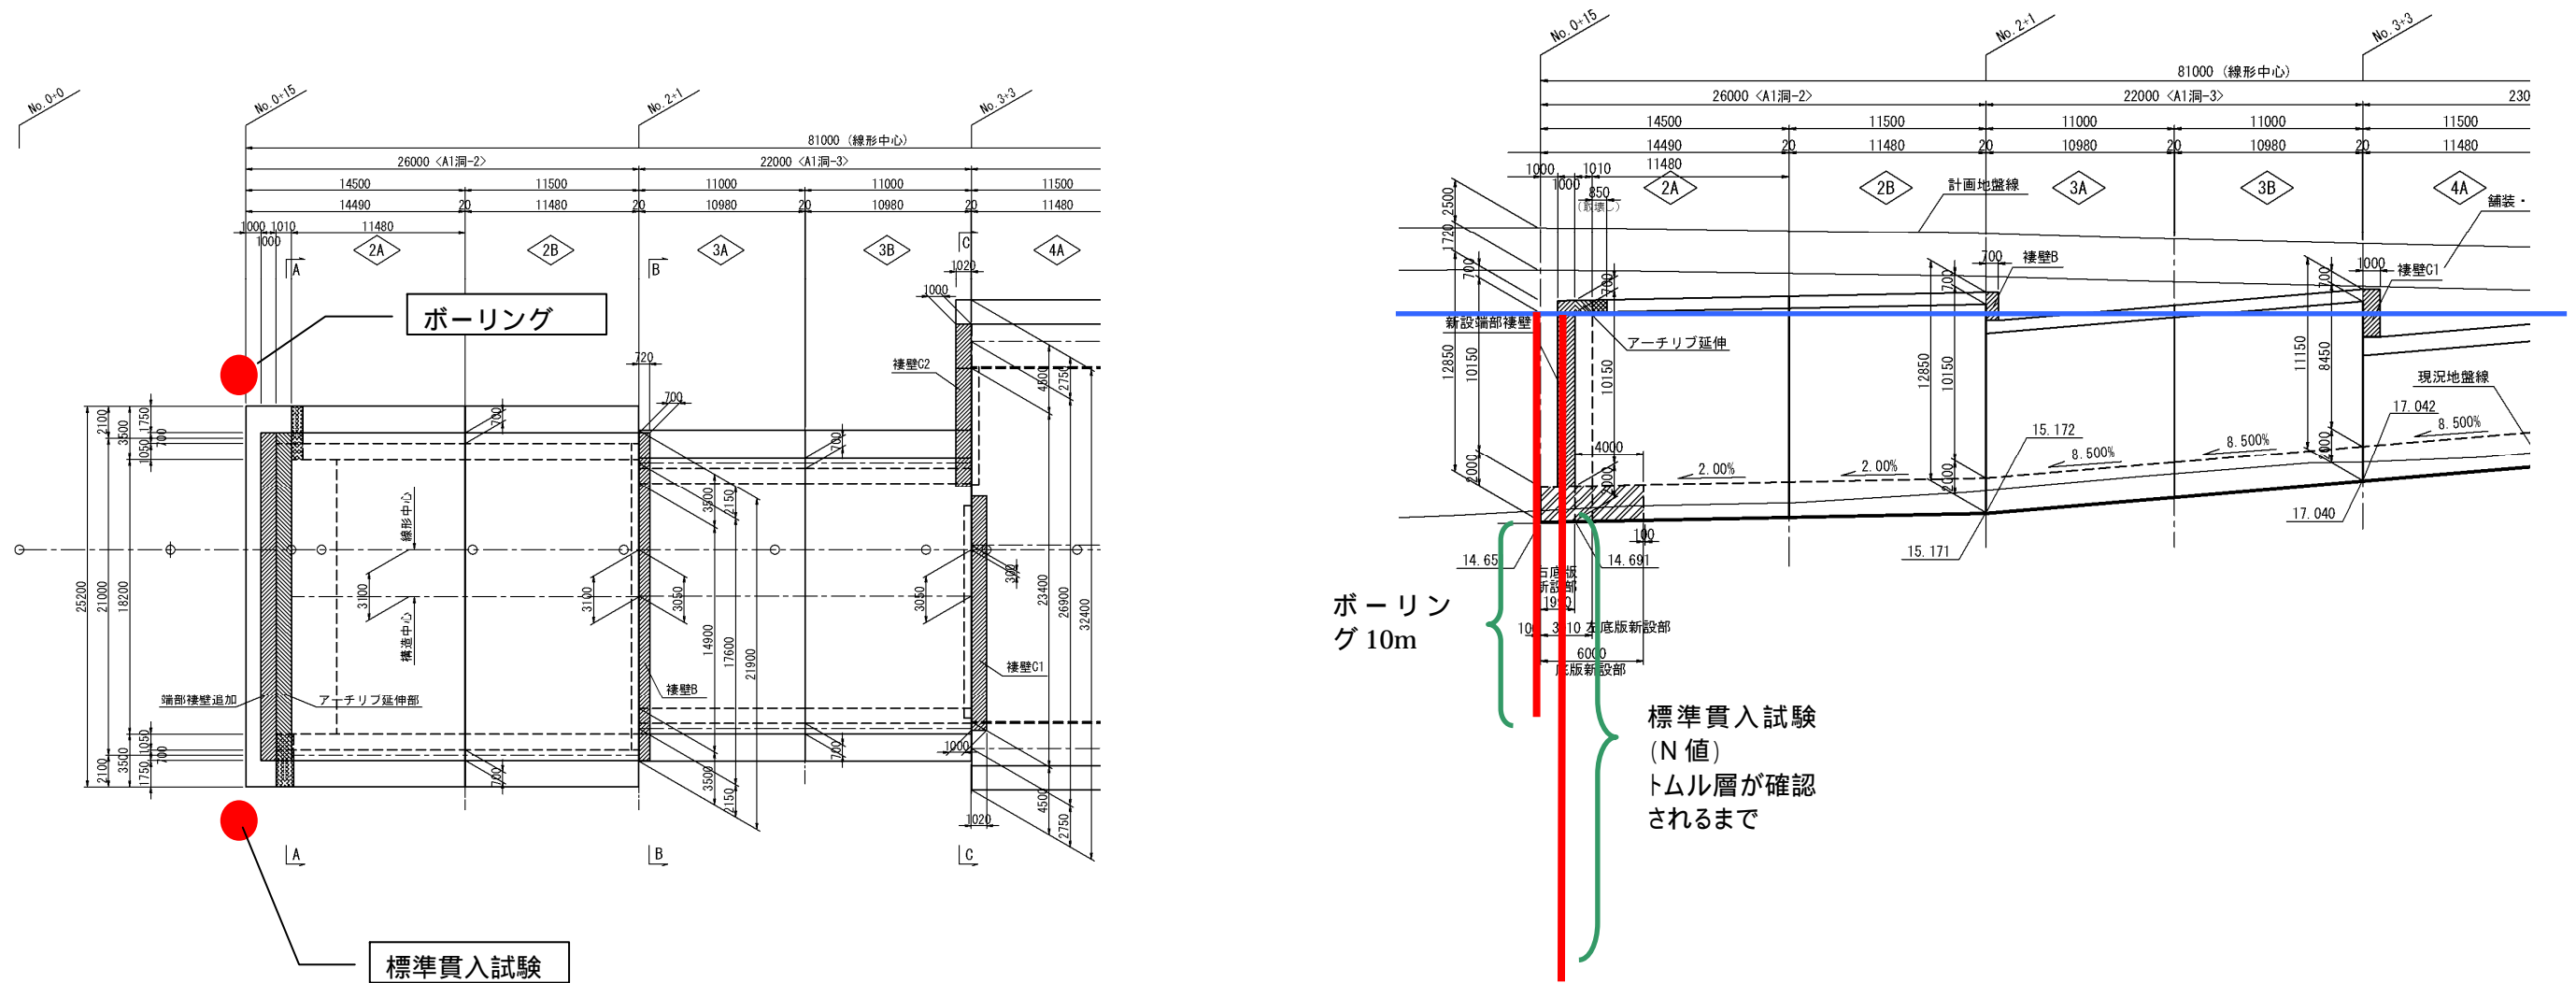
フーチング直下は固結した石灰岩層が 3.5m ほど確認されたが、その直下には未固結な石灰岩層(平均 N 値=15)が 1m 程度、粘性土(平均 N 値=7)が 3m、砂礫層(平均 N 値=25)と続く。

粘性土層が確認された。  
ただし、層厚は 3m 程度である。
