平成29年10月17日

東村高江米軍ヘリ炎上事故関連調査結果について（第2報）

～高江小学校における放射線の確認について～

沖縄県環境部環境保全課

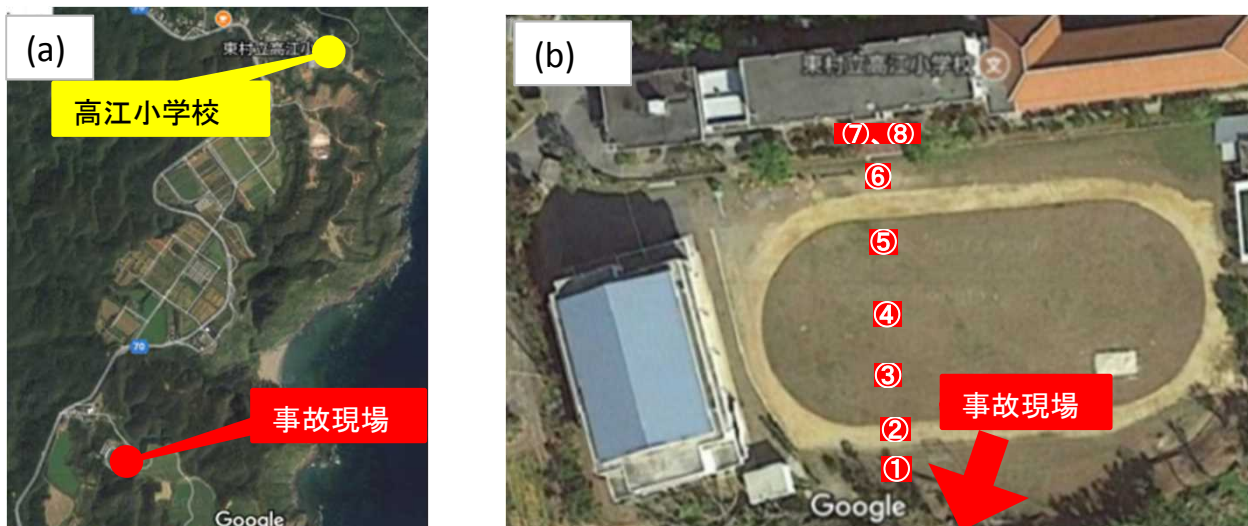
図1. (a)事故現場と高江小学校との位置図、(b)高江小学校敷地拡大図

高江小学校敷地内における放射線計数率を確認したところ、調査結果は別紙のとおりであり、いずれも比較対照地点と比べて異常な値は検出されなかった。

測定時刻	測定地点	地面の状態	単位:cpm 最大値
16:30～	①グラウンド	芝生	86
	② "	土	90
	③ "	芝生	95
	④ "	芝生	125
	⑤ "	芝生	125
	⑥ "	芝生	89
	⑦校舎 玄関前	コンクリート	114
	⑧校舎内 玄関付近	タイル床	85

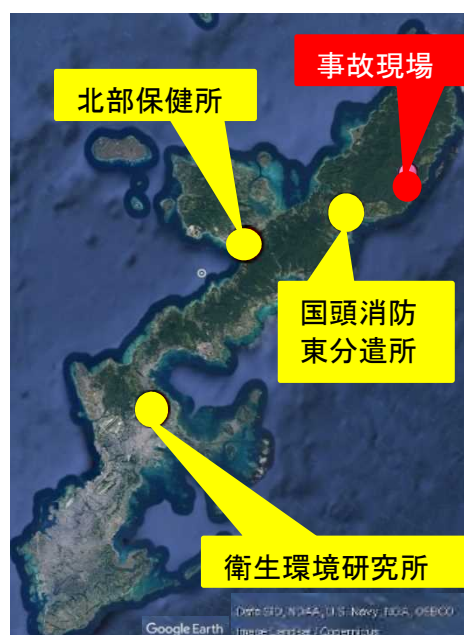
図2. 事故現場と比較対照地点との位置図

測定時刻	測定地点	地面の状態	単位:cpm 最大値
15:55～	東村、国頭消防 東分遣所		
	駐車場	アスファルト	157
	"	芝生	98
	"	芝生	92
17:45～	名護市、沖縄県北部保健所		
	駐車場	アスファルト	136
	"	コンクリート	101
	中庭	芝生	99
	"	芝生	90
	門扉付近	アスファルト	99
19:00～	うるま市、沖縄県衛生環境研究所		
	駐車場	アスファルト	121
	中庭	芝生	137
