2.4. 沖縄島内における南根腐病の被害実態の把握

本調査は、被害樹種や被害分布、被害の態様等、被害の実態を把握し、検討委員会での提言・助言を踏まえつつ、戦略的防除方針の策定に資することを目的とする。

今年度は、沖縄島名護市以北（名護市、本部町、今帰仁村、大宜味村、国頭村）の1市1町4村で調査を実施した。平成30年度は中南部を中心に調査を行う予定である。

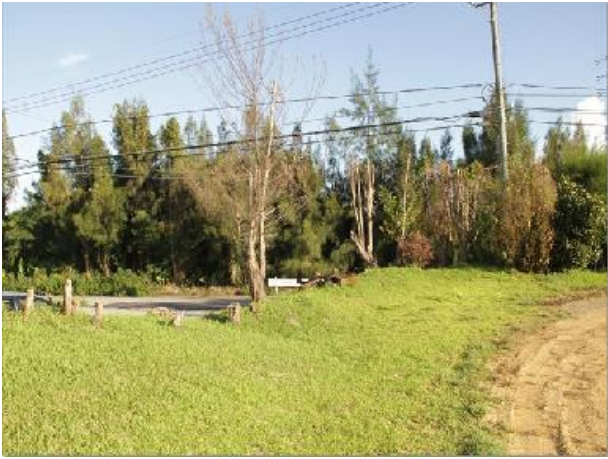
衰退木 相観の例

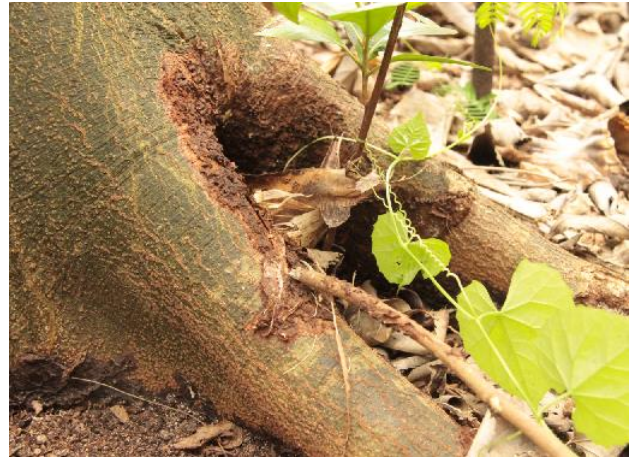
病徴の例 (菌糸膜)

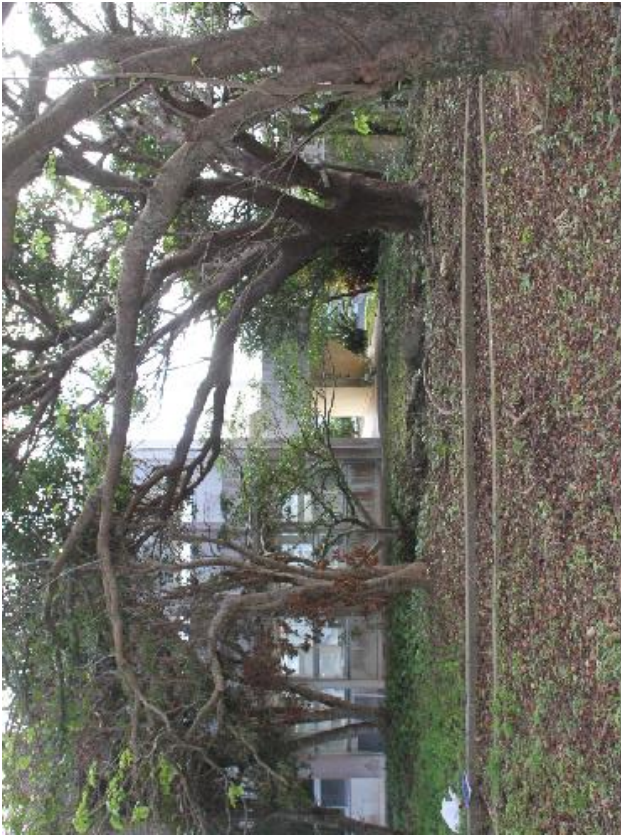
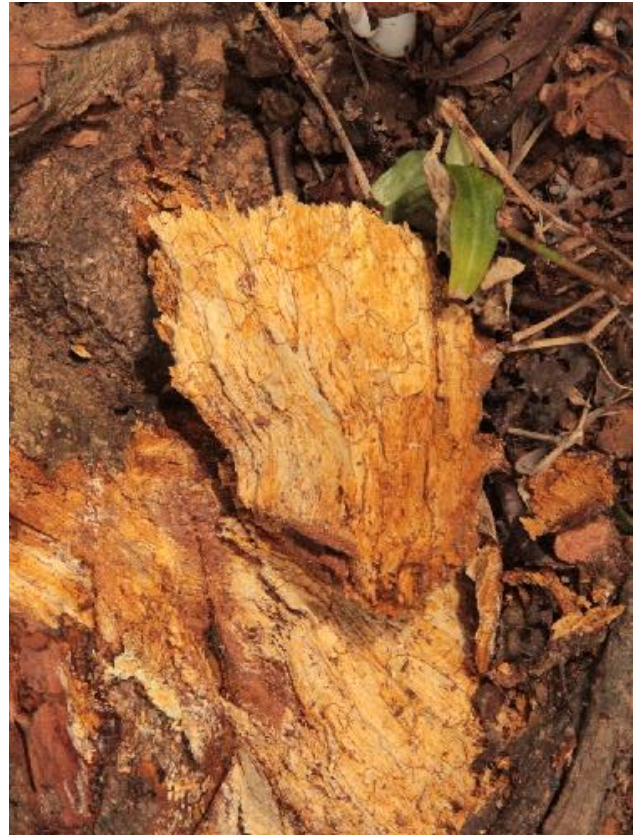
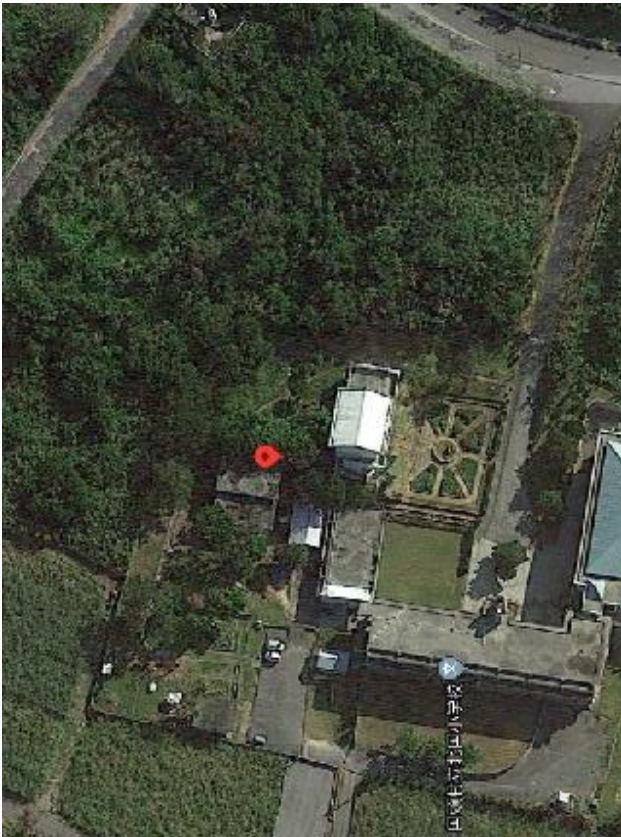
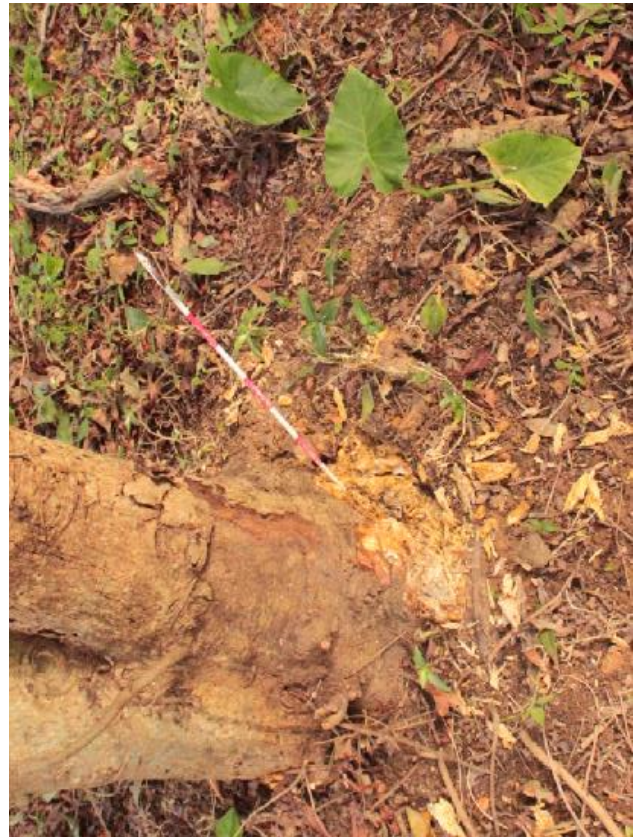
国頭北3 北国小学校

調査年月日	29年12月9日		天気	晴		
異常木確認場所	場所	北国小学校	北緯	26.86073056	東経 128.2492333	
確認樹種	ヤマモモ、アコウ、ナンキンハゼ、カキ					
樹形	樹高	6 m	胸高直径	25 cm		
病徴	<input type="checkbox"/> なし	<input checked="" type="checkbox"/> 菌糸膜	<input checked="" type="checkbox"/> 帯線			
鋼棒貫入異常	<input type="checkbox"/> なし	<input checked="" type="checkbox"/> あり				
被害の様相	根	<input checked="" type="checkbox"/> 生	<input type="checkbox"/> 一部生	<input type="checkbox"/> 死		
	幹	<input checked="" type="checkbox"/> 形成層生	<input type="checkbox"/> 形成層衰弱	<input type="checkbox"/> 形成層死		
	枝	<input type="checkbox"/> 健全	<input checked="" type="checkbox"/> 一部枯死	<input type="checkbox"/> 枯死		
	葉	<input type="checkbox"/> 異常なし	<input checked="" type="checkbox"/> 一部褐変、萎凋	<input type="checkbox"/> 生葉なし		
健全な葉の量	<input type="checkbox"/> 多い	<input type="checkbox"/> 普通	<input checked="" type="checkbox"/> 少ない	<input type="checkbox"/> なし		
根のゆらぎ	<input checked="" type="checkbox"/> 揺れない	<input type="checkbox"/> 揺れる	<input type="checkbox"/> 倒伏・幹折木

露出根	<input type="checkbox"/> なし	<input type="checkbox"/> 少	<input checked="" type="checkbox"/> 普通	<input type="checkbox"/> 多い	<input type="checkbox"/> 極めて多い	
周辺植生	ホルトギ、イヌキ、アカギ					
風の影響	<input type="checkbox"/> 殆ど影響なし	<input checked="" type="checkbox"/> 幾分影響を受ける	<input type="checkbox"/> 強い影響を受ける			
日照条件	<input type="checkbox"/> 良い	<input type="checkbox"/> 普通	<input checked="" type="checkbox"/> やや悪い	<input type="checkbox"/> 悪い	<input type="checkbox"/> 極めて悪い	
特記
