2. 被害発生状況の把握

2.1. 松くい虫被害北端ラインの把握

そのため、平成 29 年度は被害の北端ラインを正確に把握するため、ヘリコプター調査、ドローン調査、眺望地現地踏査による北部 3 村全域の分布調査を実施した。

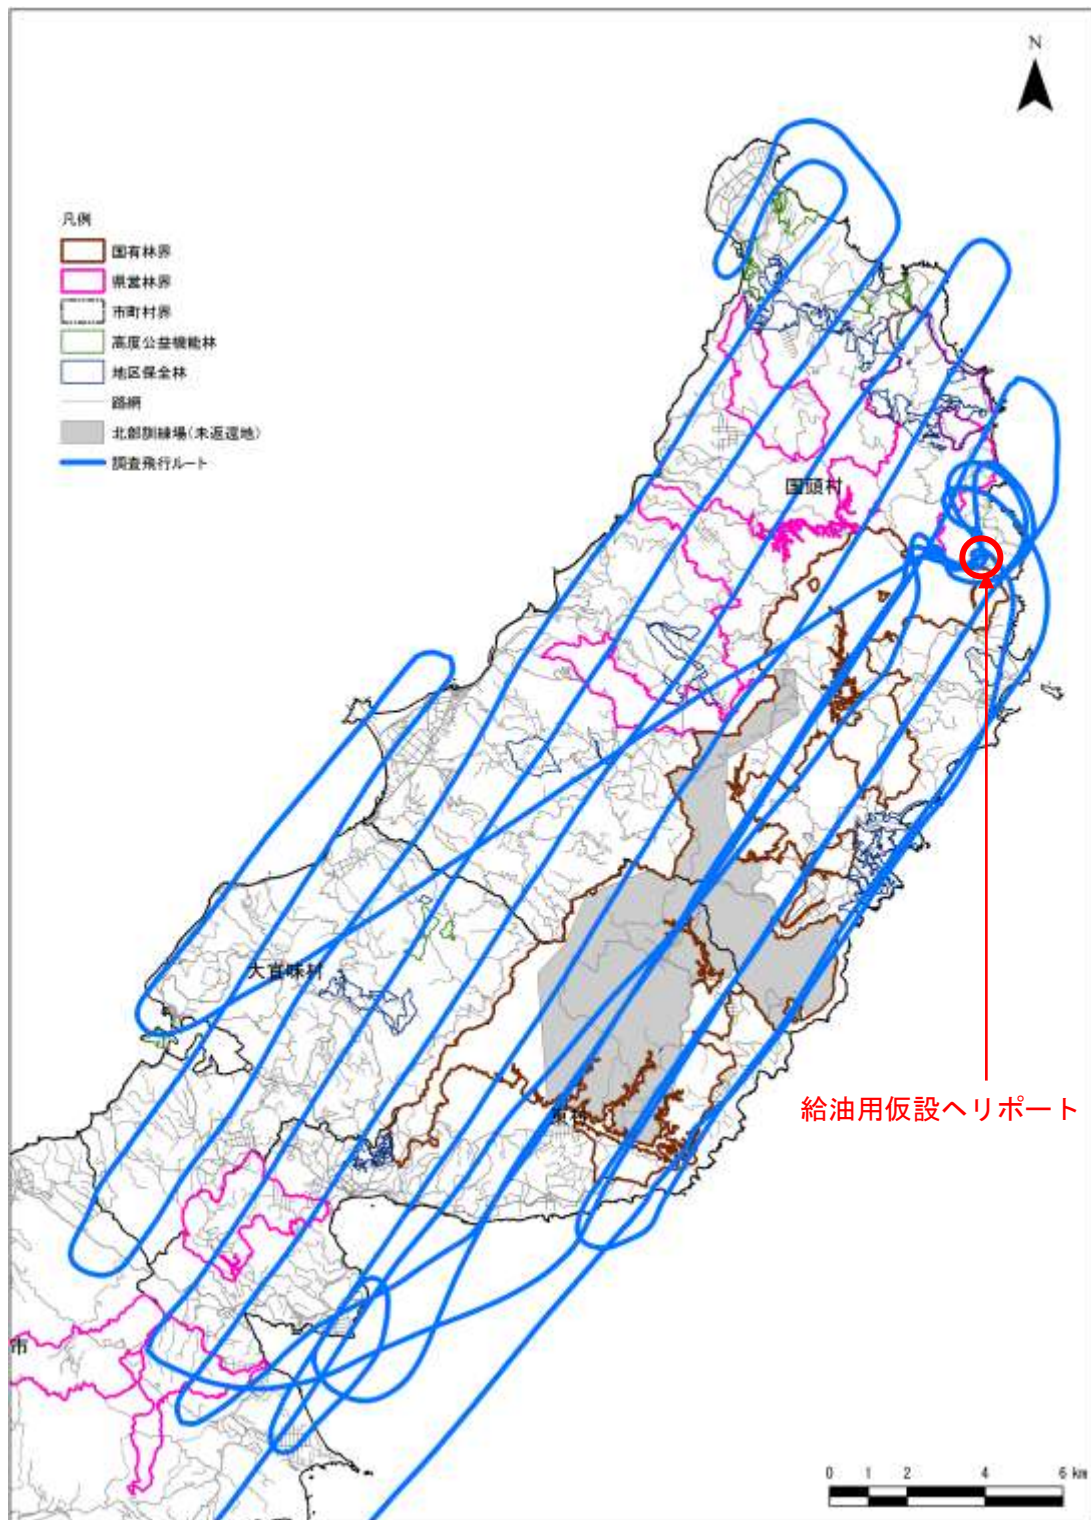
図Ⅱ.2.1-4 ヘリコプター調査の飛行結果

一部、想定よりも間隔が広がっている区間はあるものの後席の撮影範囲でカバーして撮影できた。ただし、撮影範囲両端部の谷筋や山裏など、死角も確認された。

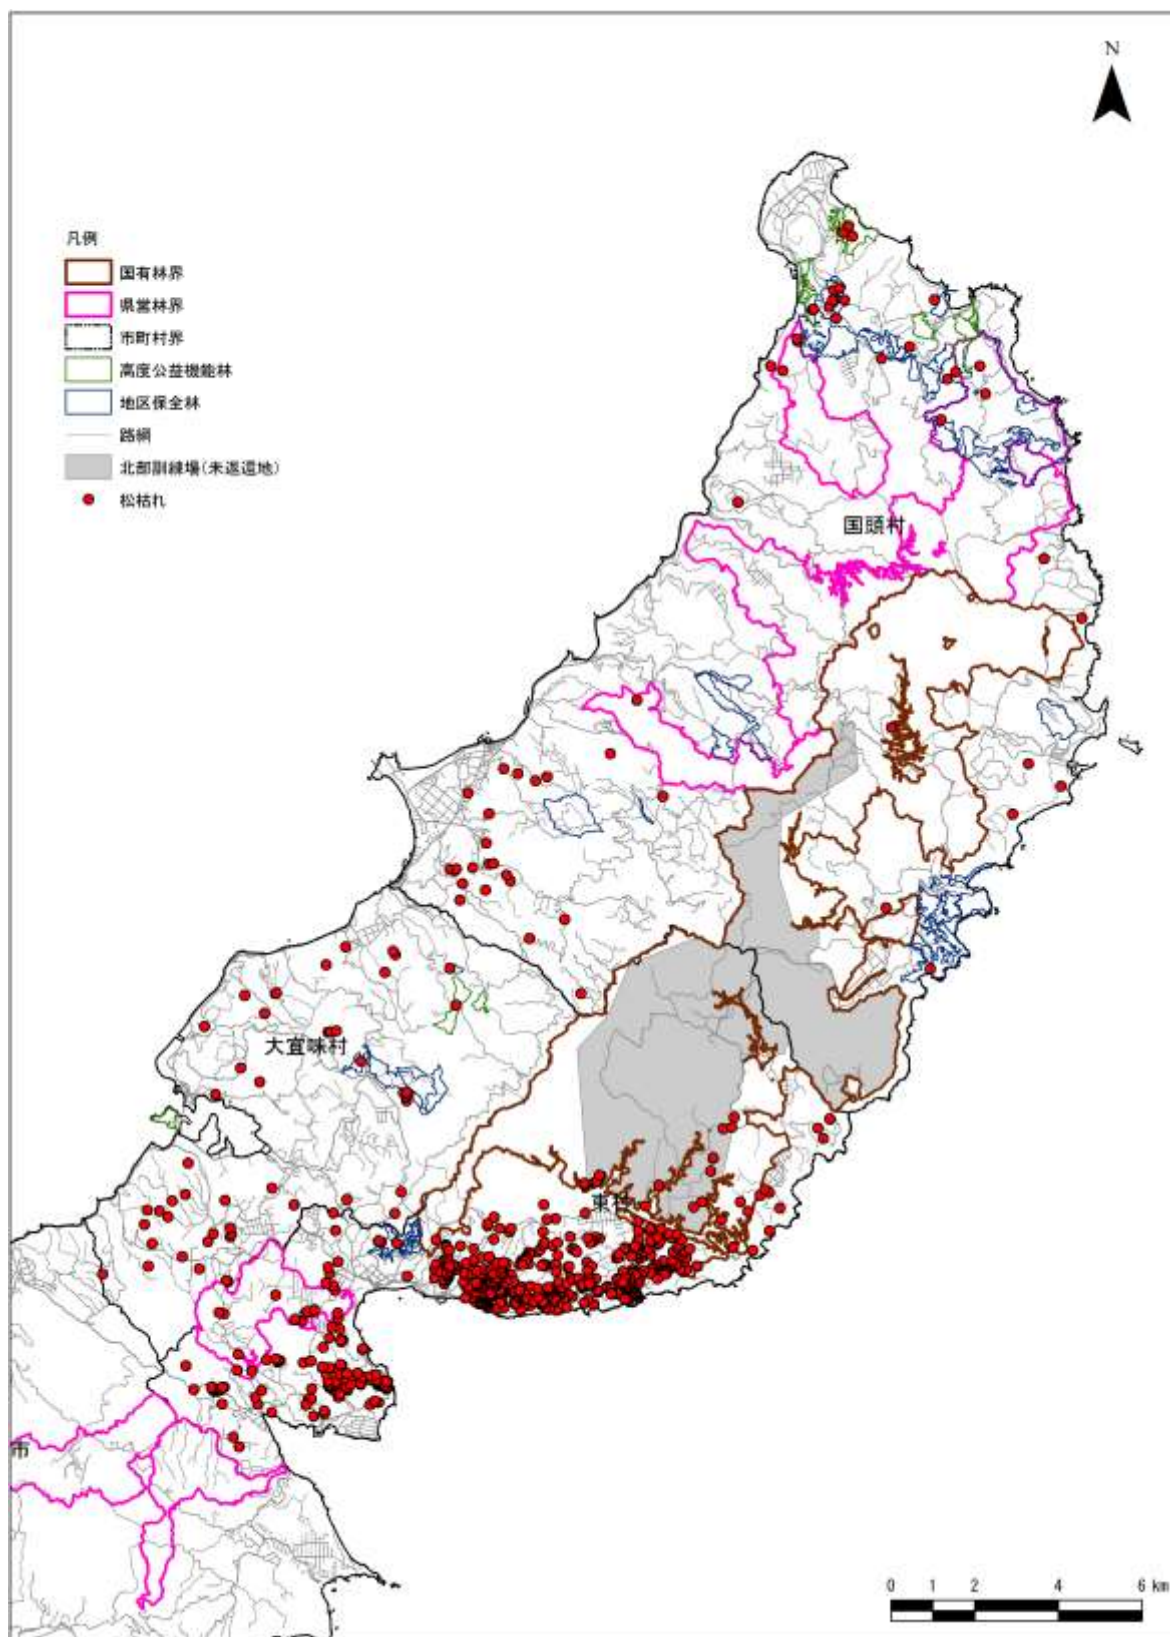
図Ⅱ.2.1-5 ヘリ調査結果（マツ枯れ）

- ・デジカメ写真によって、枯死木の分布は確認できるが、山裏、影部、遠方などは見落としも想定された。
- ・面積的にはわずかであるが、山あいの飛行ルートの間中部に視認できないエリアが発生した。
- ・今年の枯死木の落葉や色落ちが進んでおり (特に東村や大宜味村の沿岸地域)、昨年以前の枯死木との判断により抽出されなかった個体も想定された。
- ・一方で、調査後に褐変が進んだ枯死木も確認された。

【マツ枯れの分布状況】

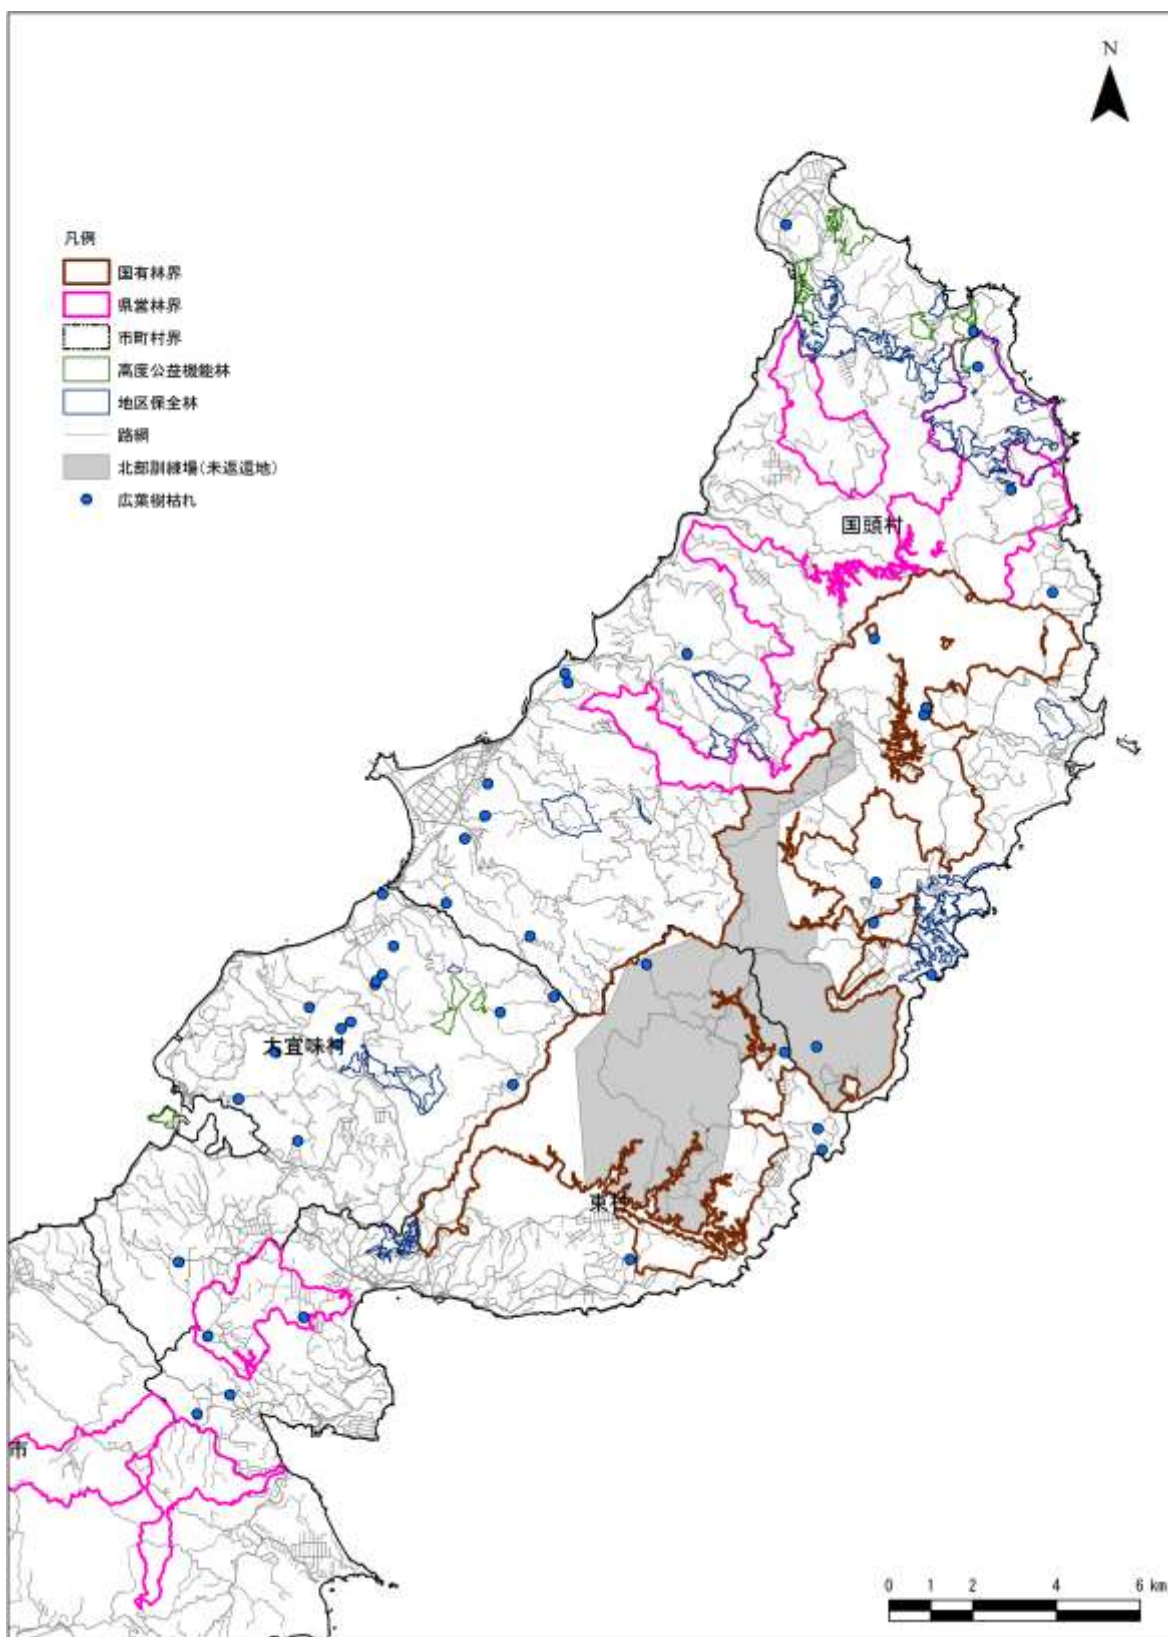
図Ⅱ.2.1-6 ヘリ調査結果（広葉樹枯れ）

【広葉樹枯れ分布状況】

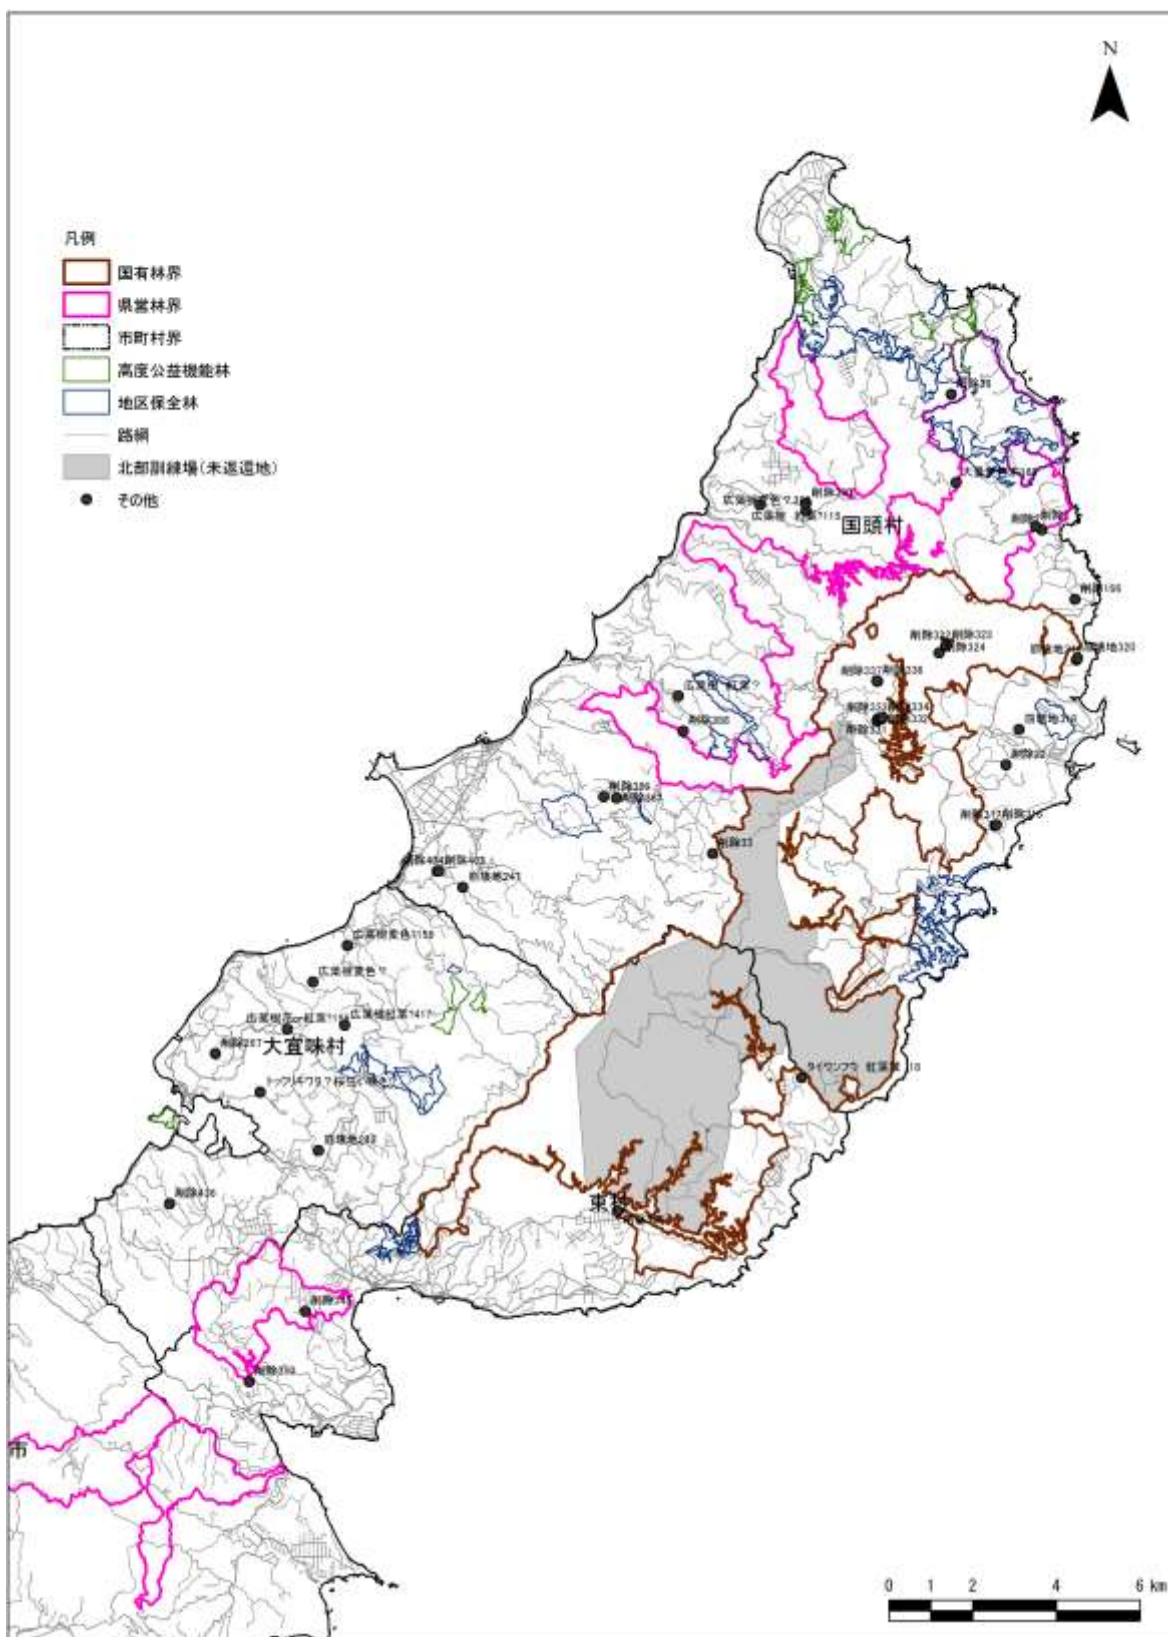
図Ⅱ.2.1-7 ヘリ調査結果（その他の褐変；参考）

【その他の褐変の分布状況】

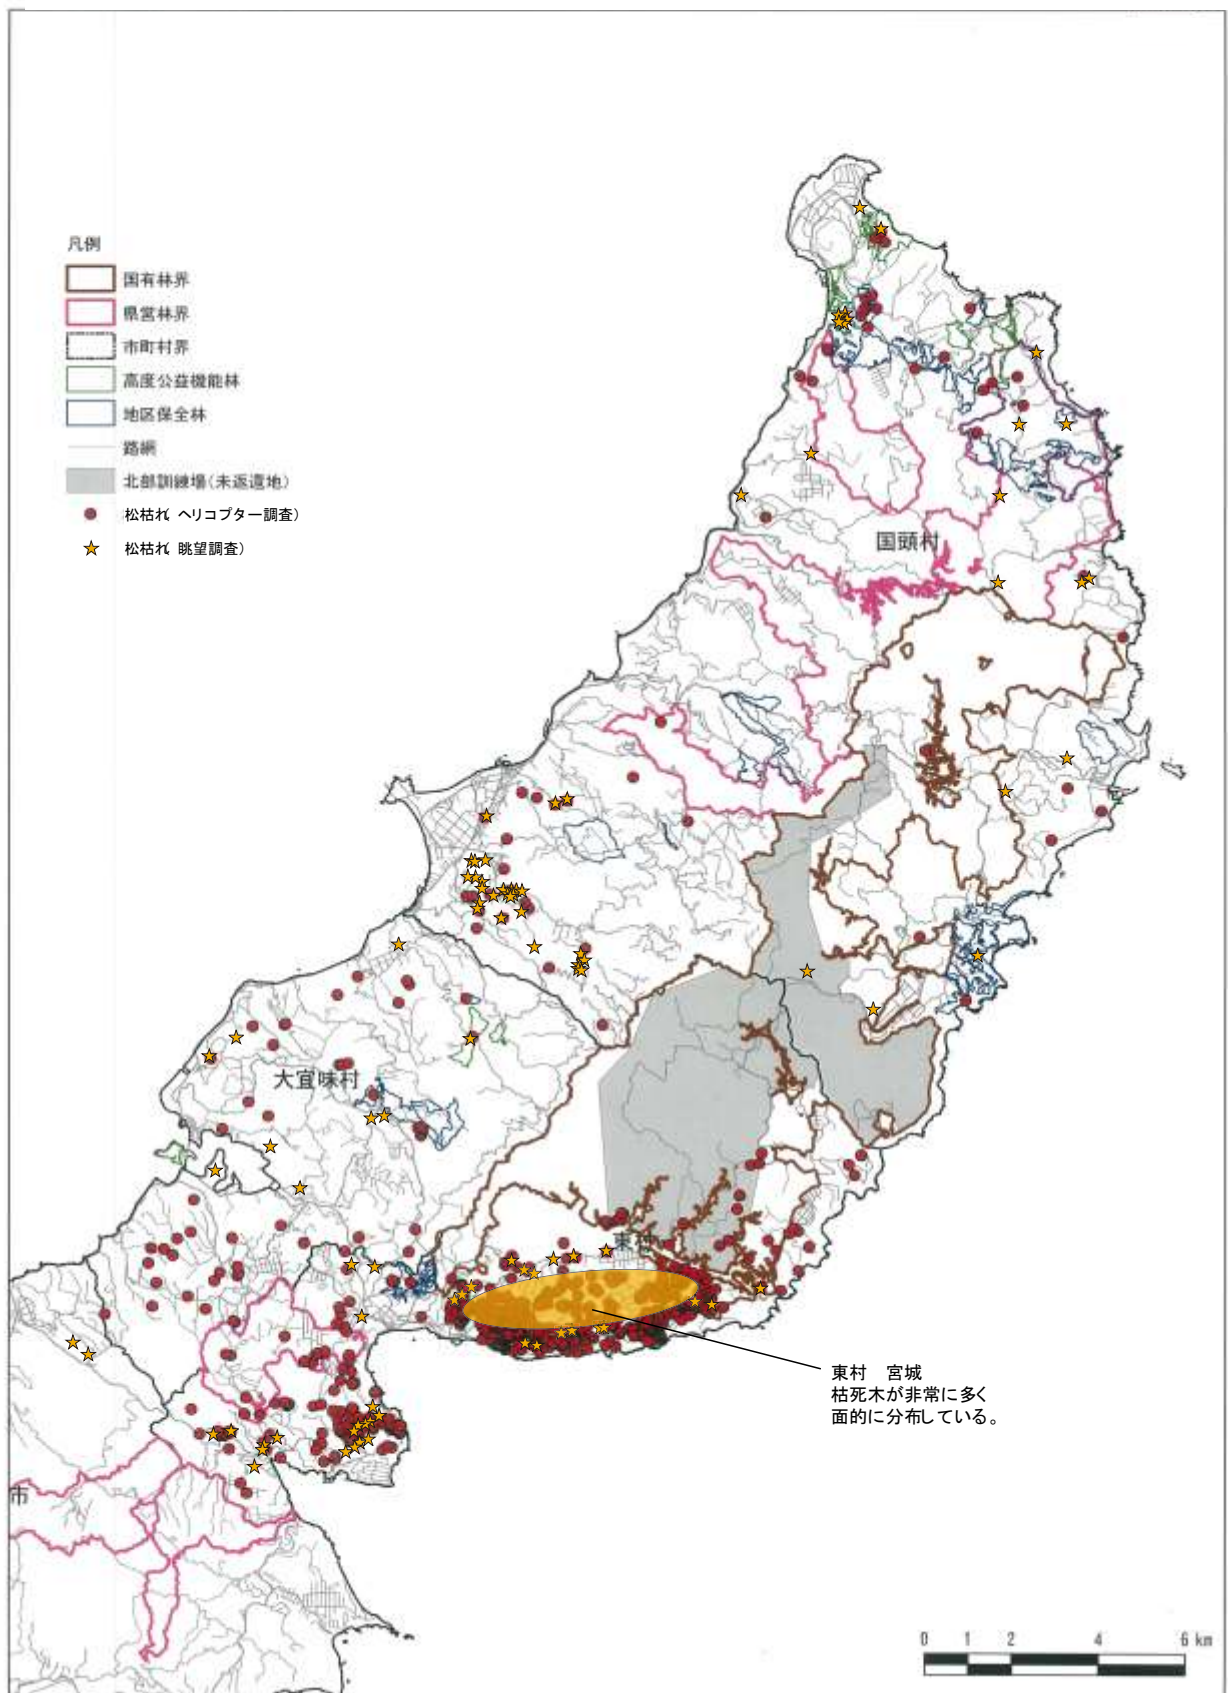
図Ⅱ.2.1-17 眺望地現地調査結果

調査結果を次図に示す。確認できた松枯れは、国頭村辺戸から宜名真、国頭村比地、東村慶佐次から宮城で高密度かつ集中し、他の地域では低密度で散在するように分布していた。

国頭村比地と東村慶佐次から宮城は、平成 27、28 年度も多くの松枯れを確認しており、国頭村比地では松枯れ先端地として、東村宮城は松枯れ激害地域として伐倒駆除が行われた地域である。

眺望地現地踏査とヘリコプター調査の結果を比較すると、眺望地現地踏査で確認した松枯れは調査ルート（道路）沿いに集中し確認本数も限られていた。原因として、調査ルートや調査モニタリング地点からの死角が多く、見落としが多く発生していることが考えられた。

また、激害地では被害本数が多すぎるために正確な本数や位置が把握しにくい、遠方で発見した場合には確認位置があいまいになるという問題点も挙げられた。

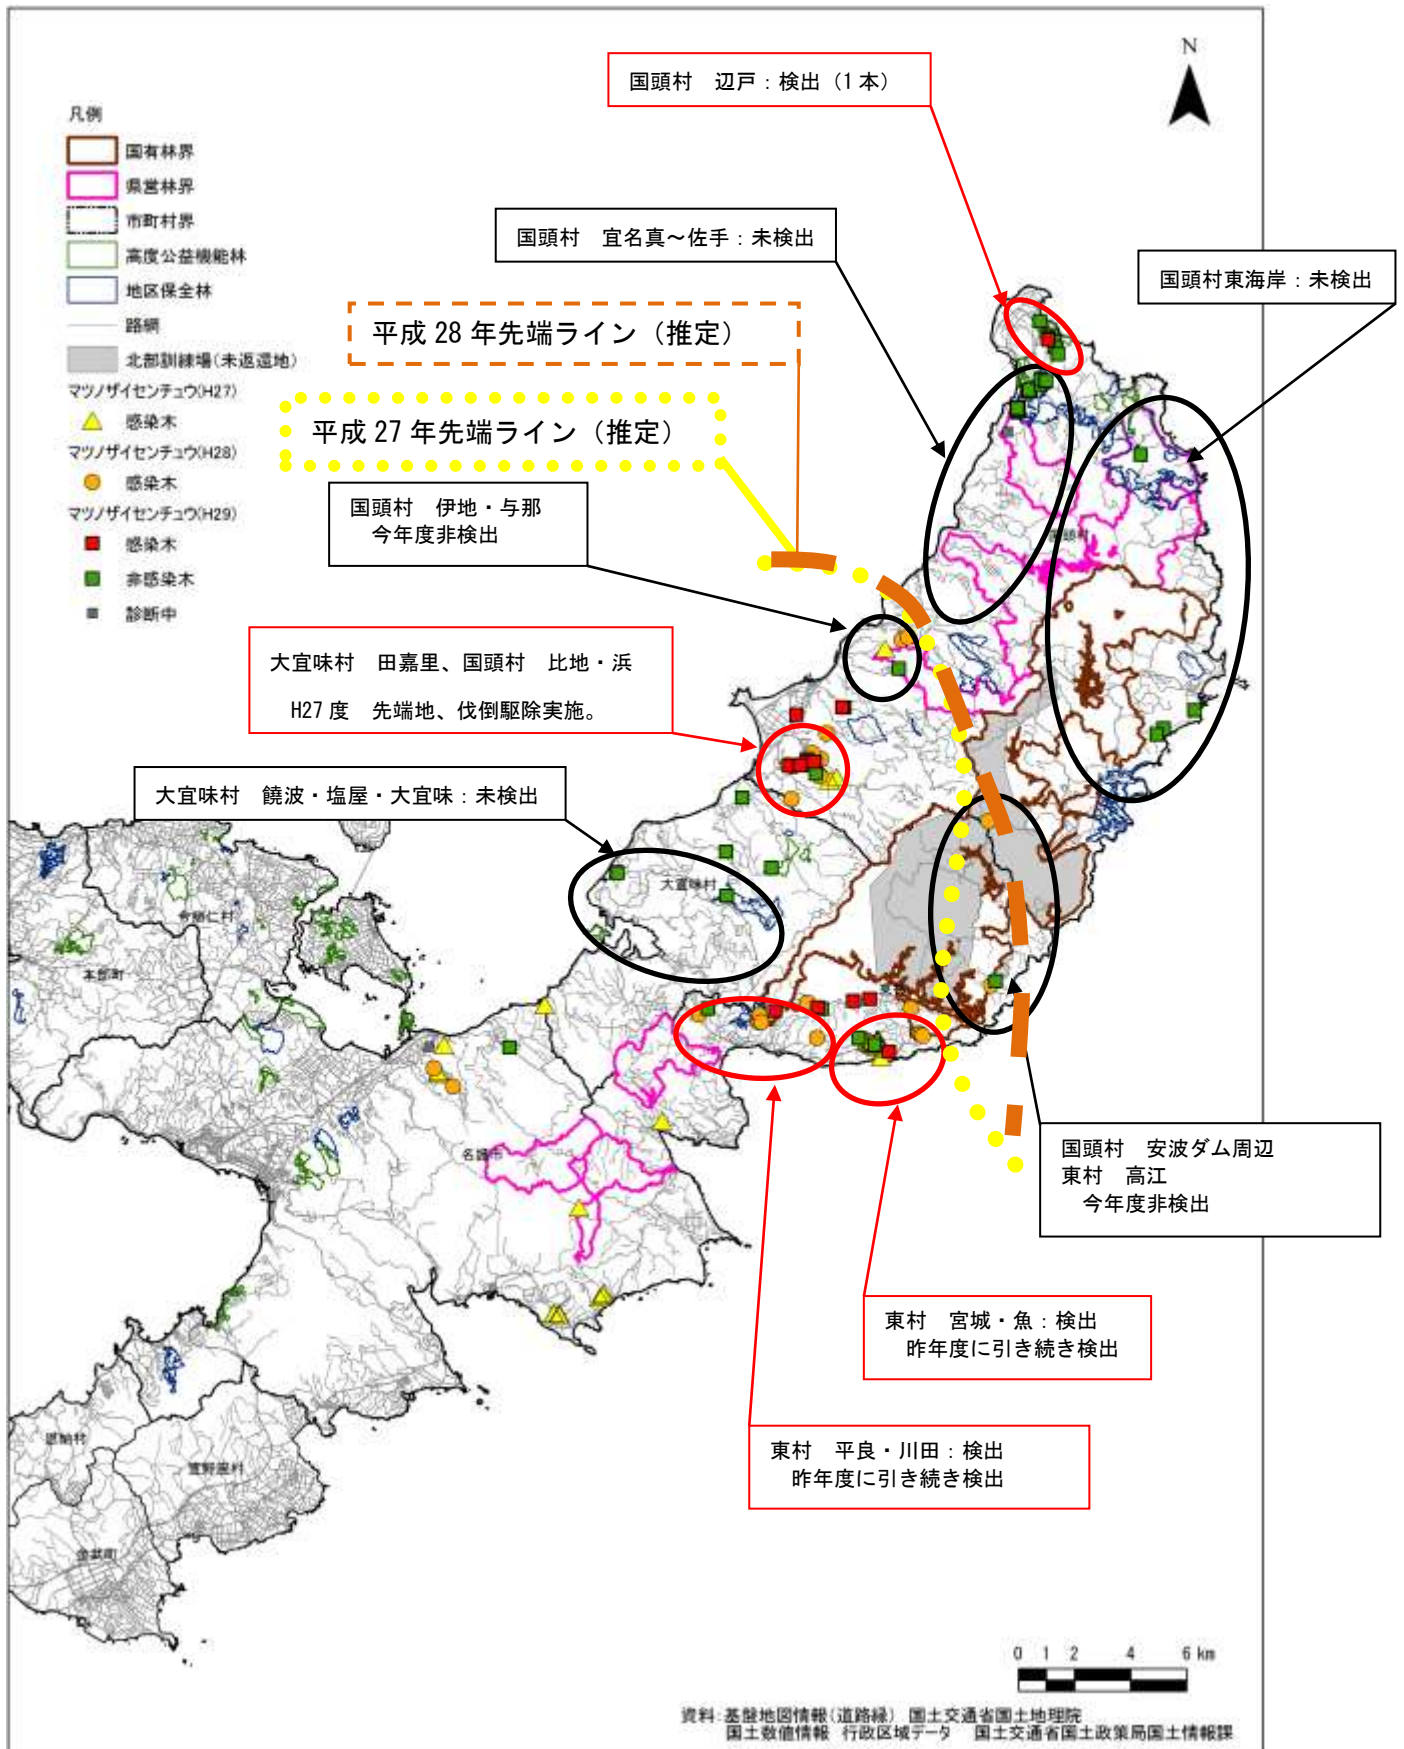
図Ⅱ.2.1-19 平成 29 年度の調査結果

マツノザイセンチュウ検出試験の結果、国頭村比地から宇良、東村宮城、国頭村辺戸名でマツノザイセンチュウが検出された。

国頭村比地は、平成 27 年度よりマツノザイセンチュウを検出しており、松枯れ先端地として、伐倒駆除が集中的に行われた地域である。今年度、国頭村比地の北側に位置する国頭村与那でマツノザイセンチュウは検出されなかった。

東村宮城は、平成 27 年度以降劇害地として伐倒駆除が行われている地域である。平成 28 年度には、東村宮城の北側に位置する東村高江、国頭村安波ダム周辺でもマツノザイセンチュウを検出し、被害の拡大が懸念されたが、今年度は東村高江の枯死木からはマツノザイセンチュウを検出されなかった。

国頭村辺戸は、平成 27、28 年度とマツノザイセンチュウは検出されていなかった。今年度、マツノザイセンチュウが検出されたのは 1 個体で、他の枯死木からは検出されなかった。

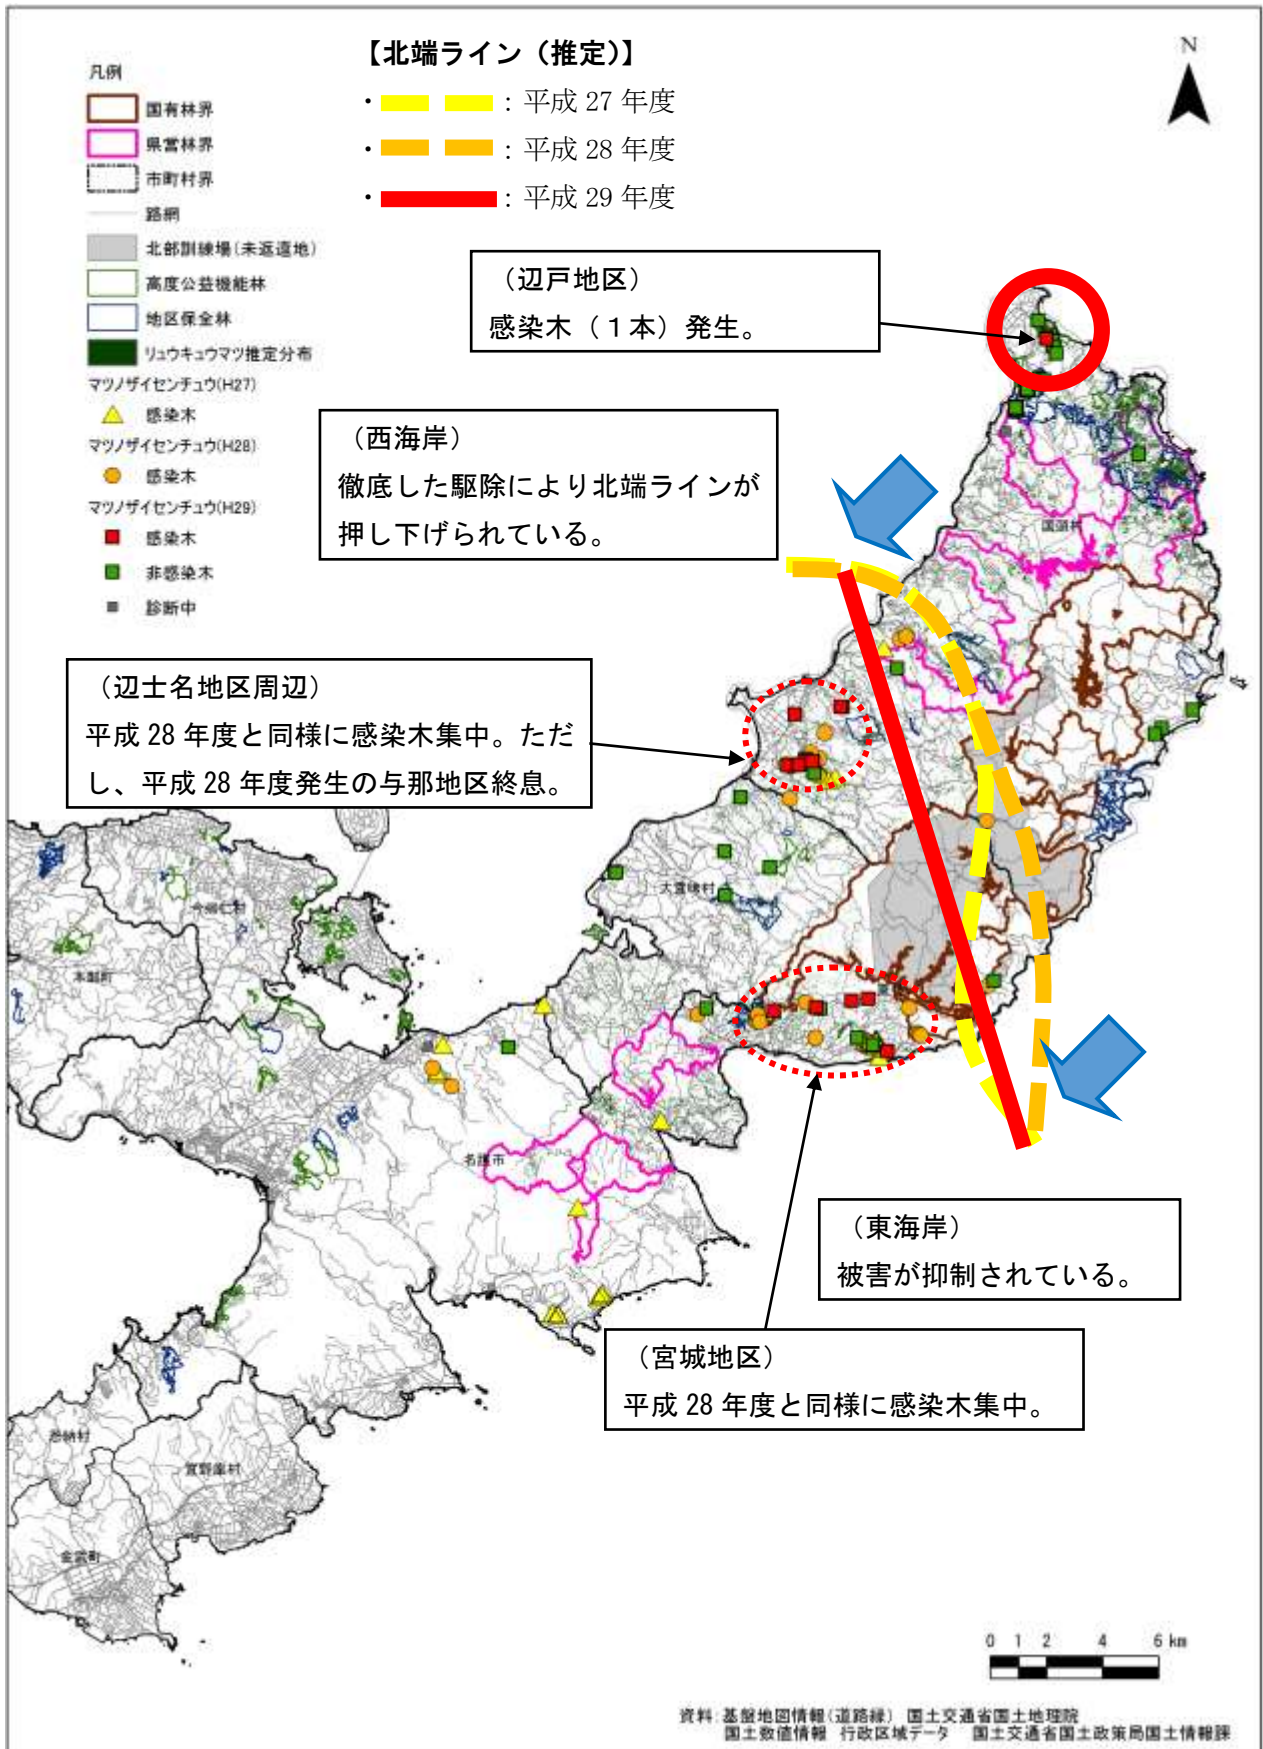
図Ⅱ. 2. 1-21 平成 29 年松枯れ被害北端ライン先端地の推移 (推定)

なお、マツノザイセンチュウによる松枯れ平成 29 年先端地は下図のように推定された。
