## 現状の水害リスクの共有

### 沖縄県の河川氾濫被害について

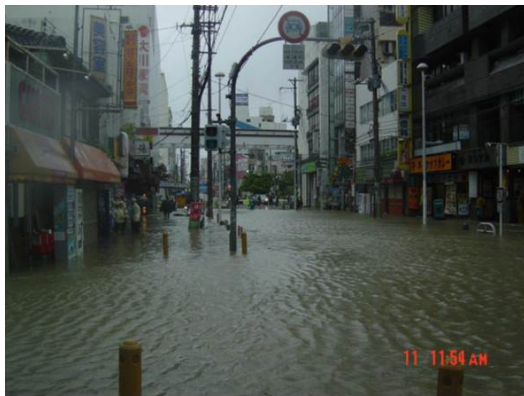
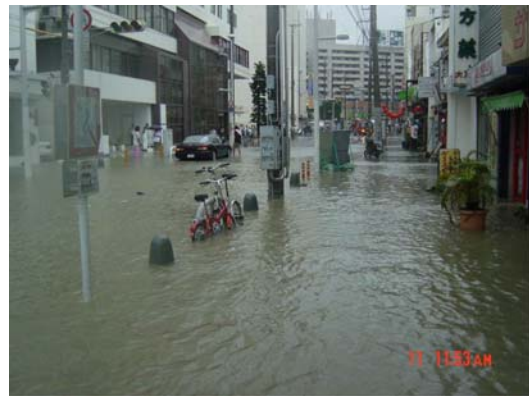
安里川氾濫状況(平成19年8月)(那覇市「国際通り蔡温橋」付近) 浸水被害118件

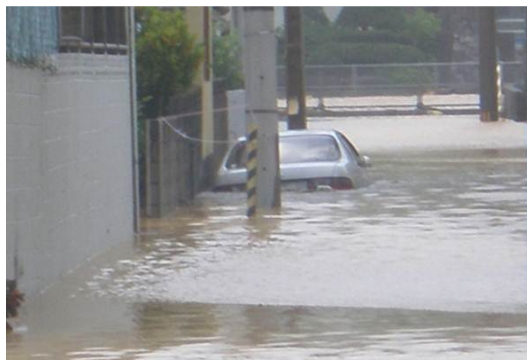
本部町氾濫状況(平成24年9月)  
(本部町「開洋橋」付近) 浸水被害328件

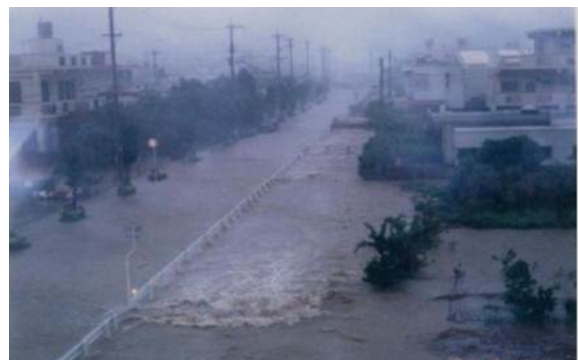
小波津川氾濫状況(平成13年9月)  
(西原町小波津付近) 浸水被害17件

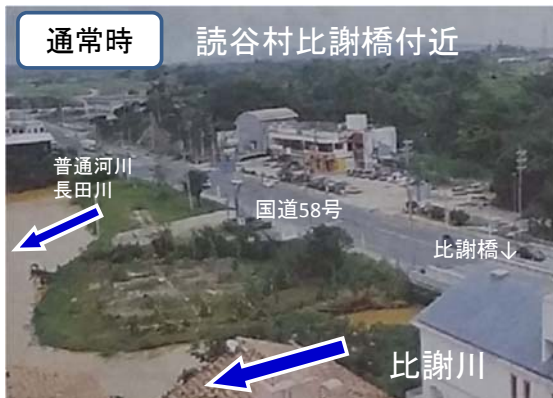
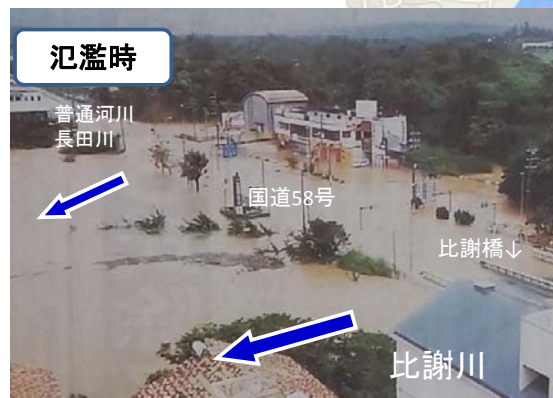
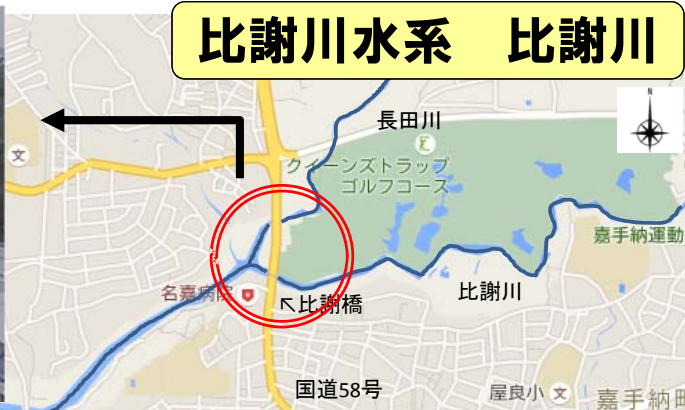
## ② 比謝川の浸水被害状況

床下1棟、床上7棟  
 国道・県道通行止め  
 河口河岸崩落  
 住宅4戸庭先崩落

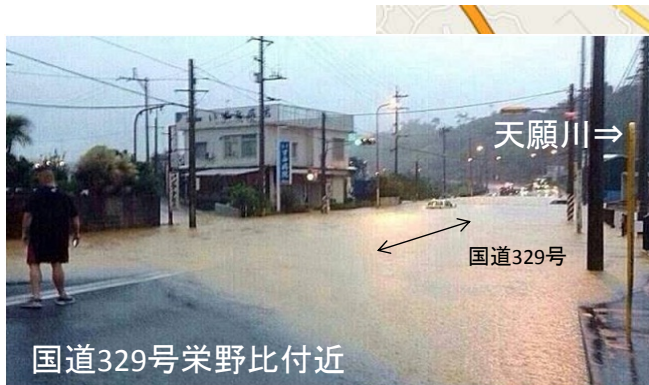
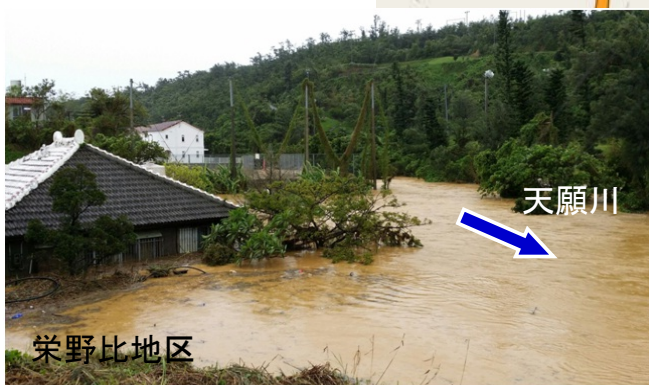
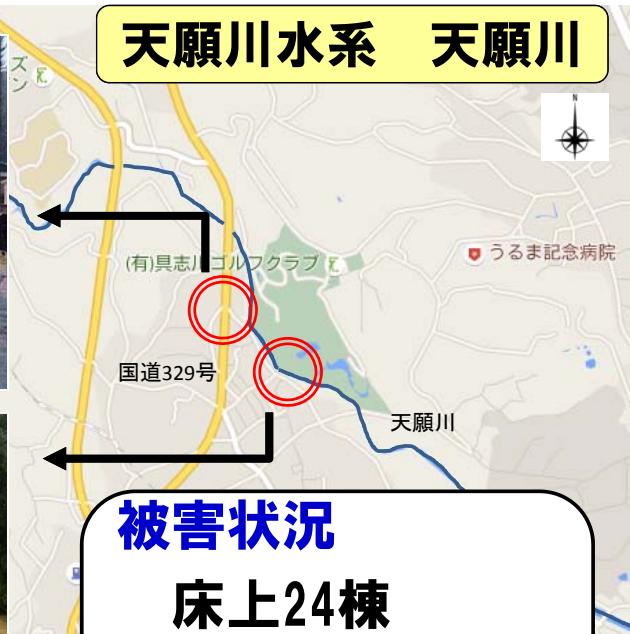
## ③ 天願川の浸水被害状況

床上24棟  
 国道通行止め  
 車両被害27台
