中城湾港泡瀬地区環境保全・創造検討委員会  
人工海浜専門部会

現況カルテ・原風景ヒヤリング結果

平成 16 年 2 月 26 日

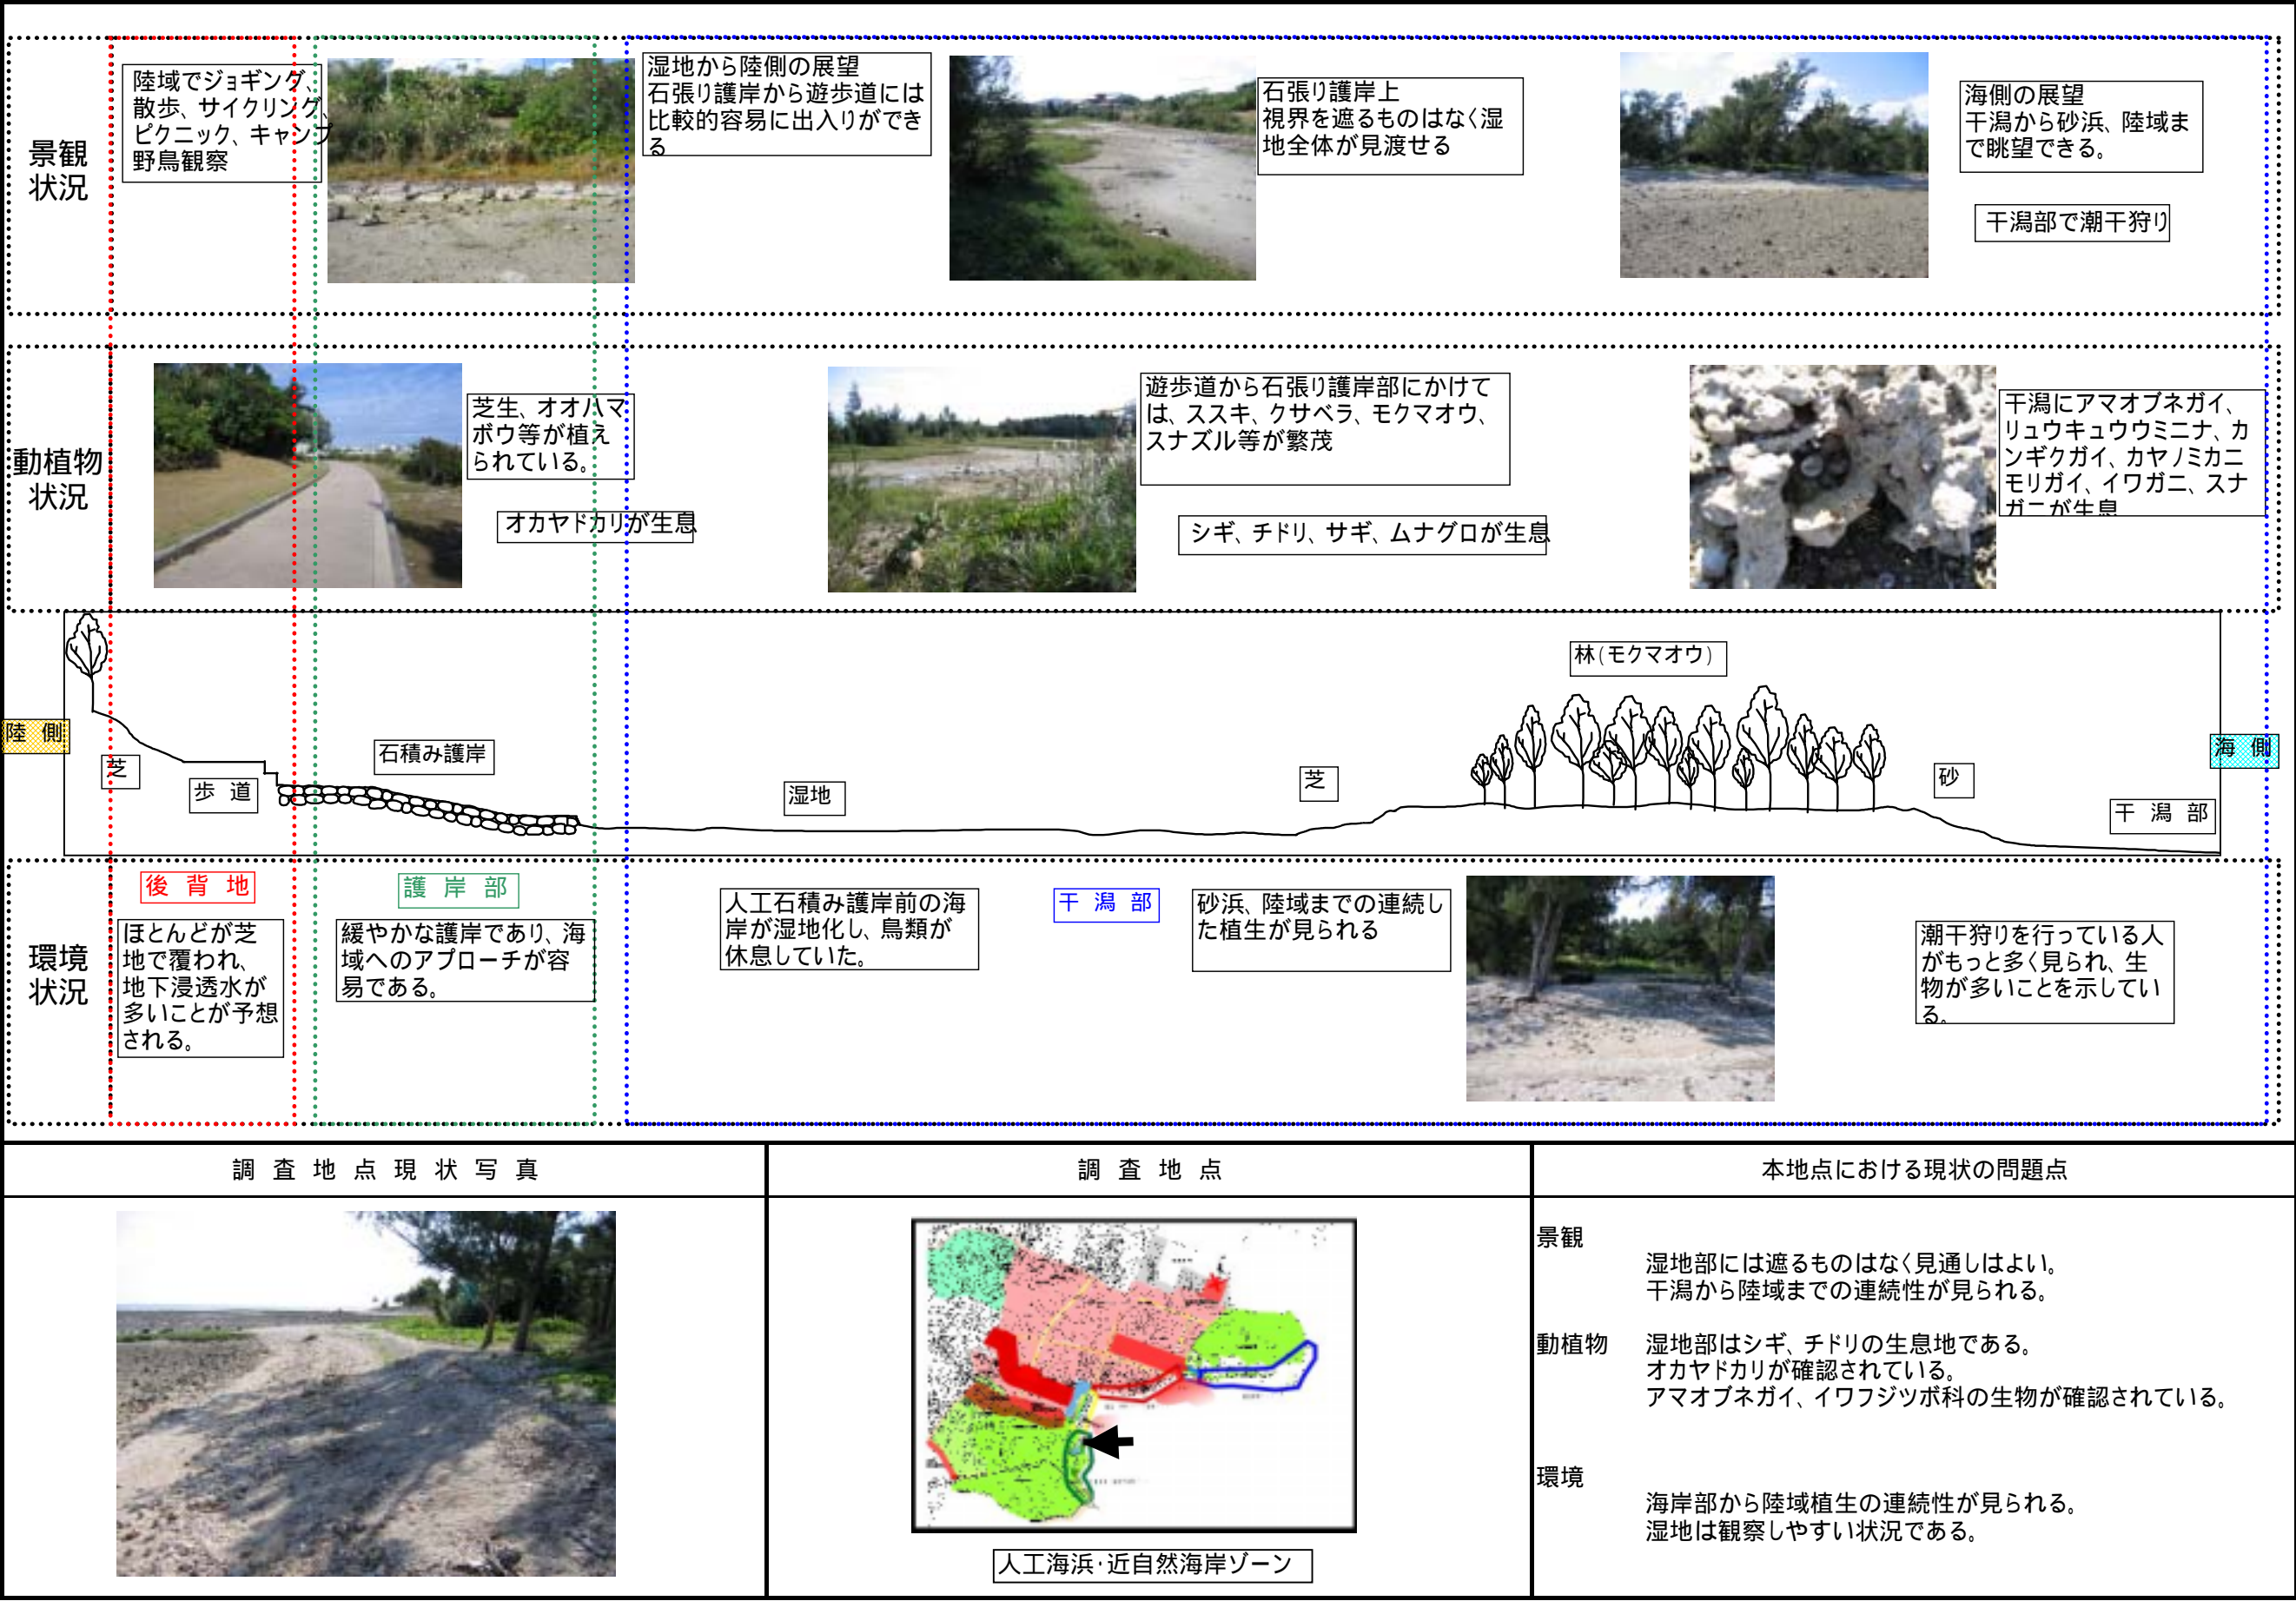
図 - 2 県総合運動公園前(人工海浜・近自然海岸ゾーン)

| ゾーン | 図 | ゾーンの特徴 |
|---|---|---|
| 県総合運動公園前<br>（人工海浜・近自然海岸ゾーン） | 図-2 | 砂が堆積し、自然の植生が豊かである |

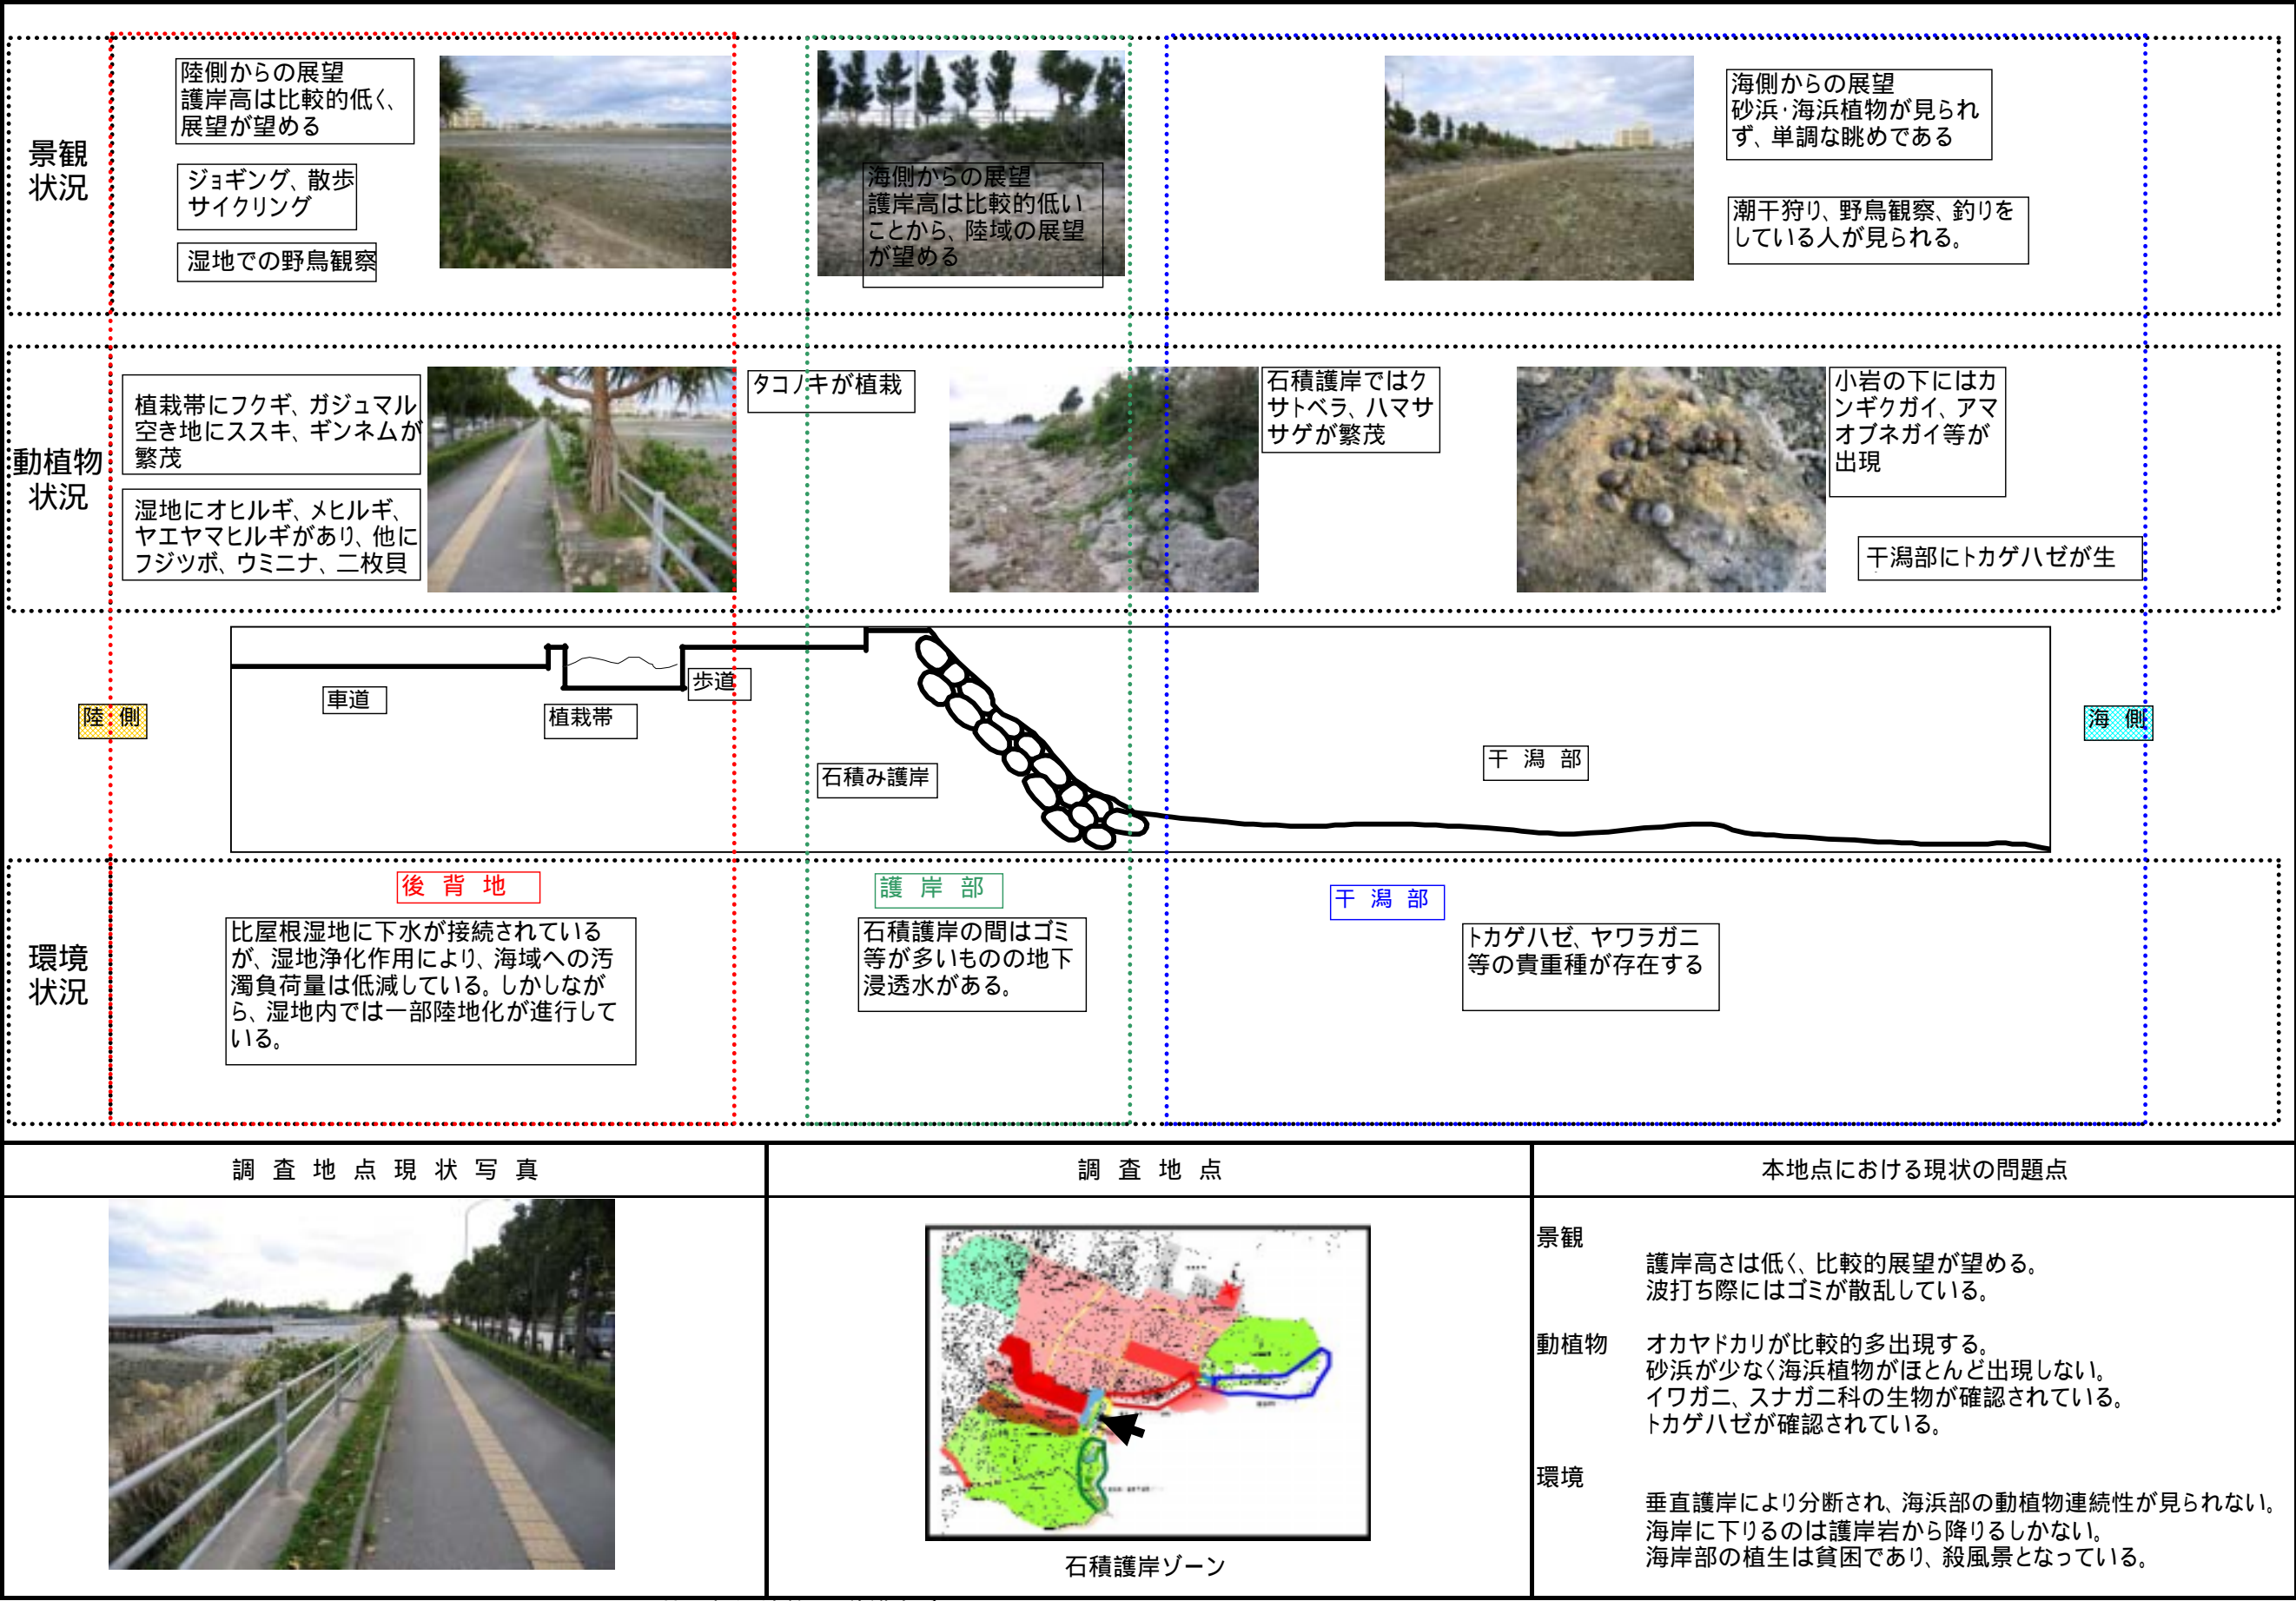
図 - 3 比屋根湿地前(石積護岸ゾーン)

| ゾーン | 図 | ゾーンの特徴 |
|---|---|---|
| 比屋根湿地前<br>（石積護岸ゾーン） | 図-3,3-1 | 砂浜が少なく、自然の植生が乏しい |

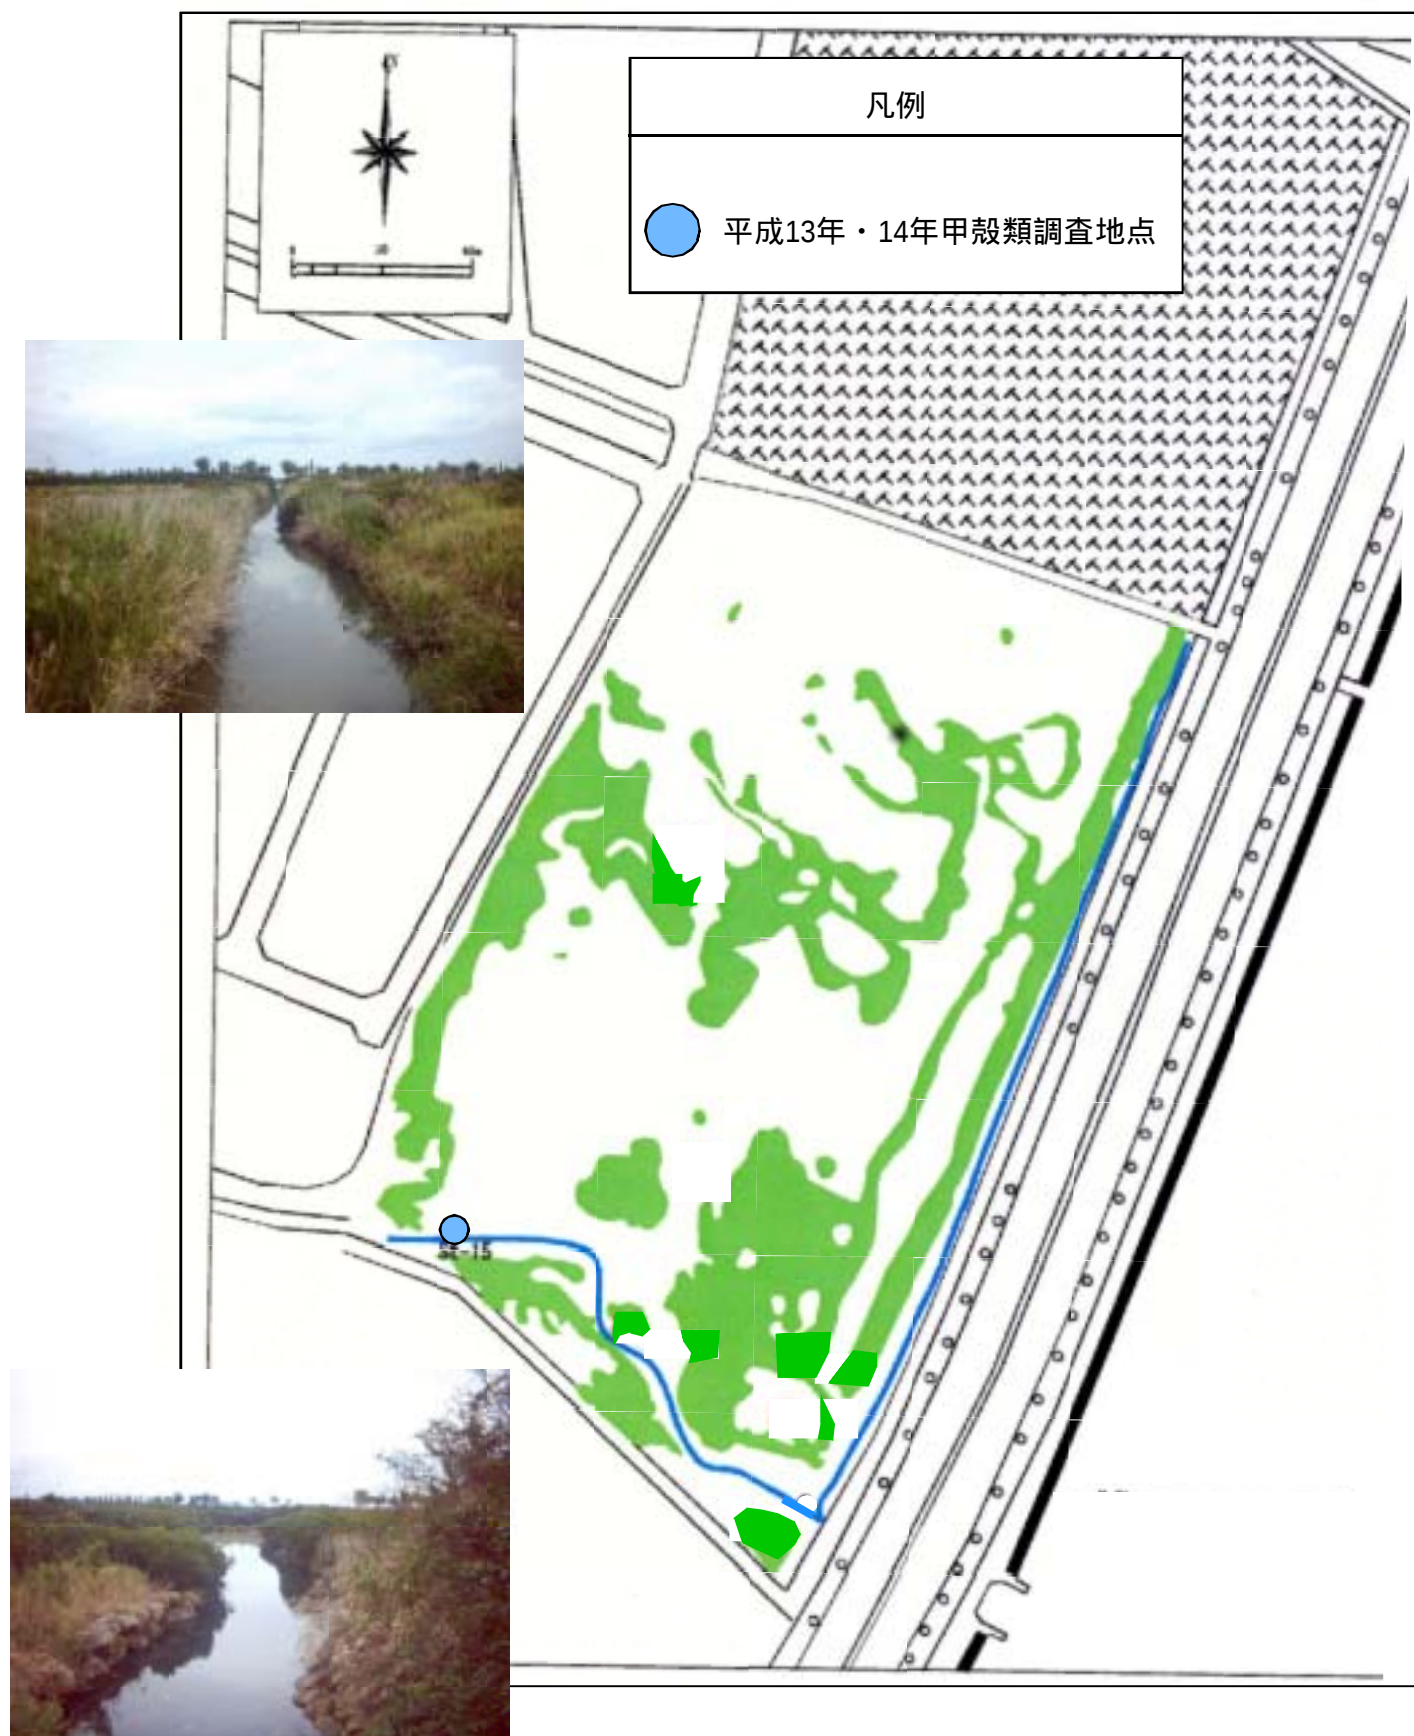
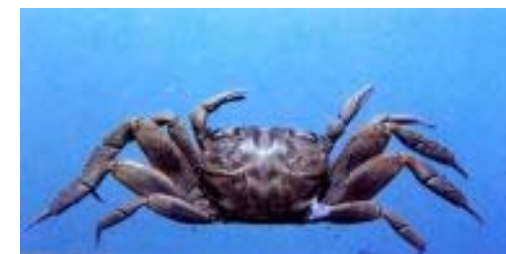
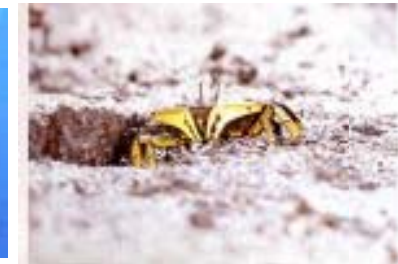
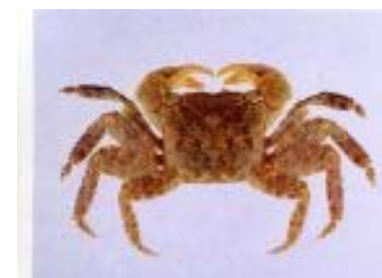
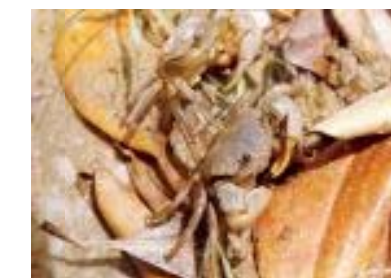
図3-1 比屋根湿地底質・生物変化

平成14年夏季調査の際に、陸域から直接河川が流れ込むSt.15において、13年度調査時には軟泥地で歩行も困難であった場所が、土砂が流入した事による砂礫分の増加がみられた。

14年冬季調査でもその傾向は変わらず、地盤はそのまま安定している状況であった。  
このような底質や地盤高の変化により、そこに生息していた生物相に変化が確認されている。

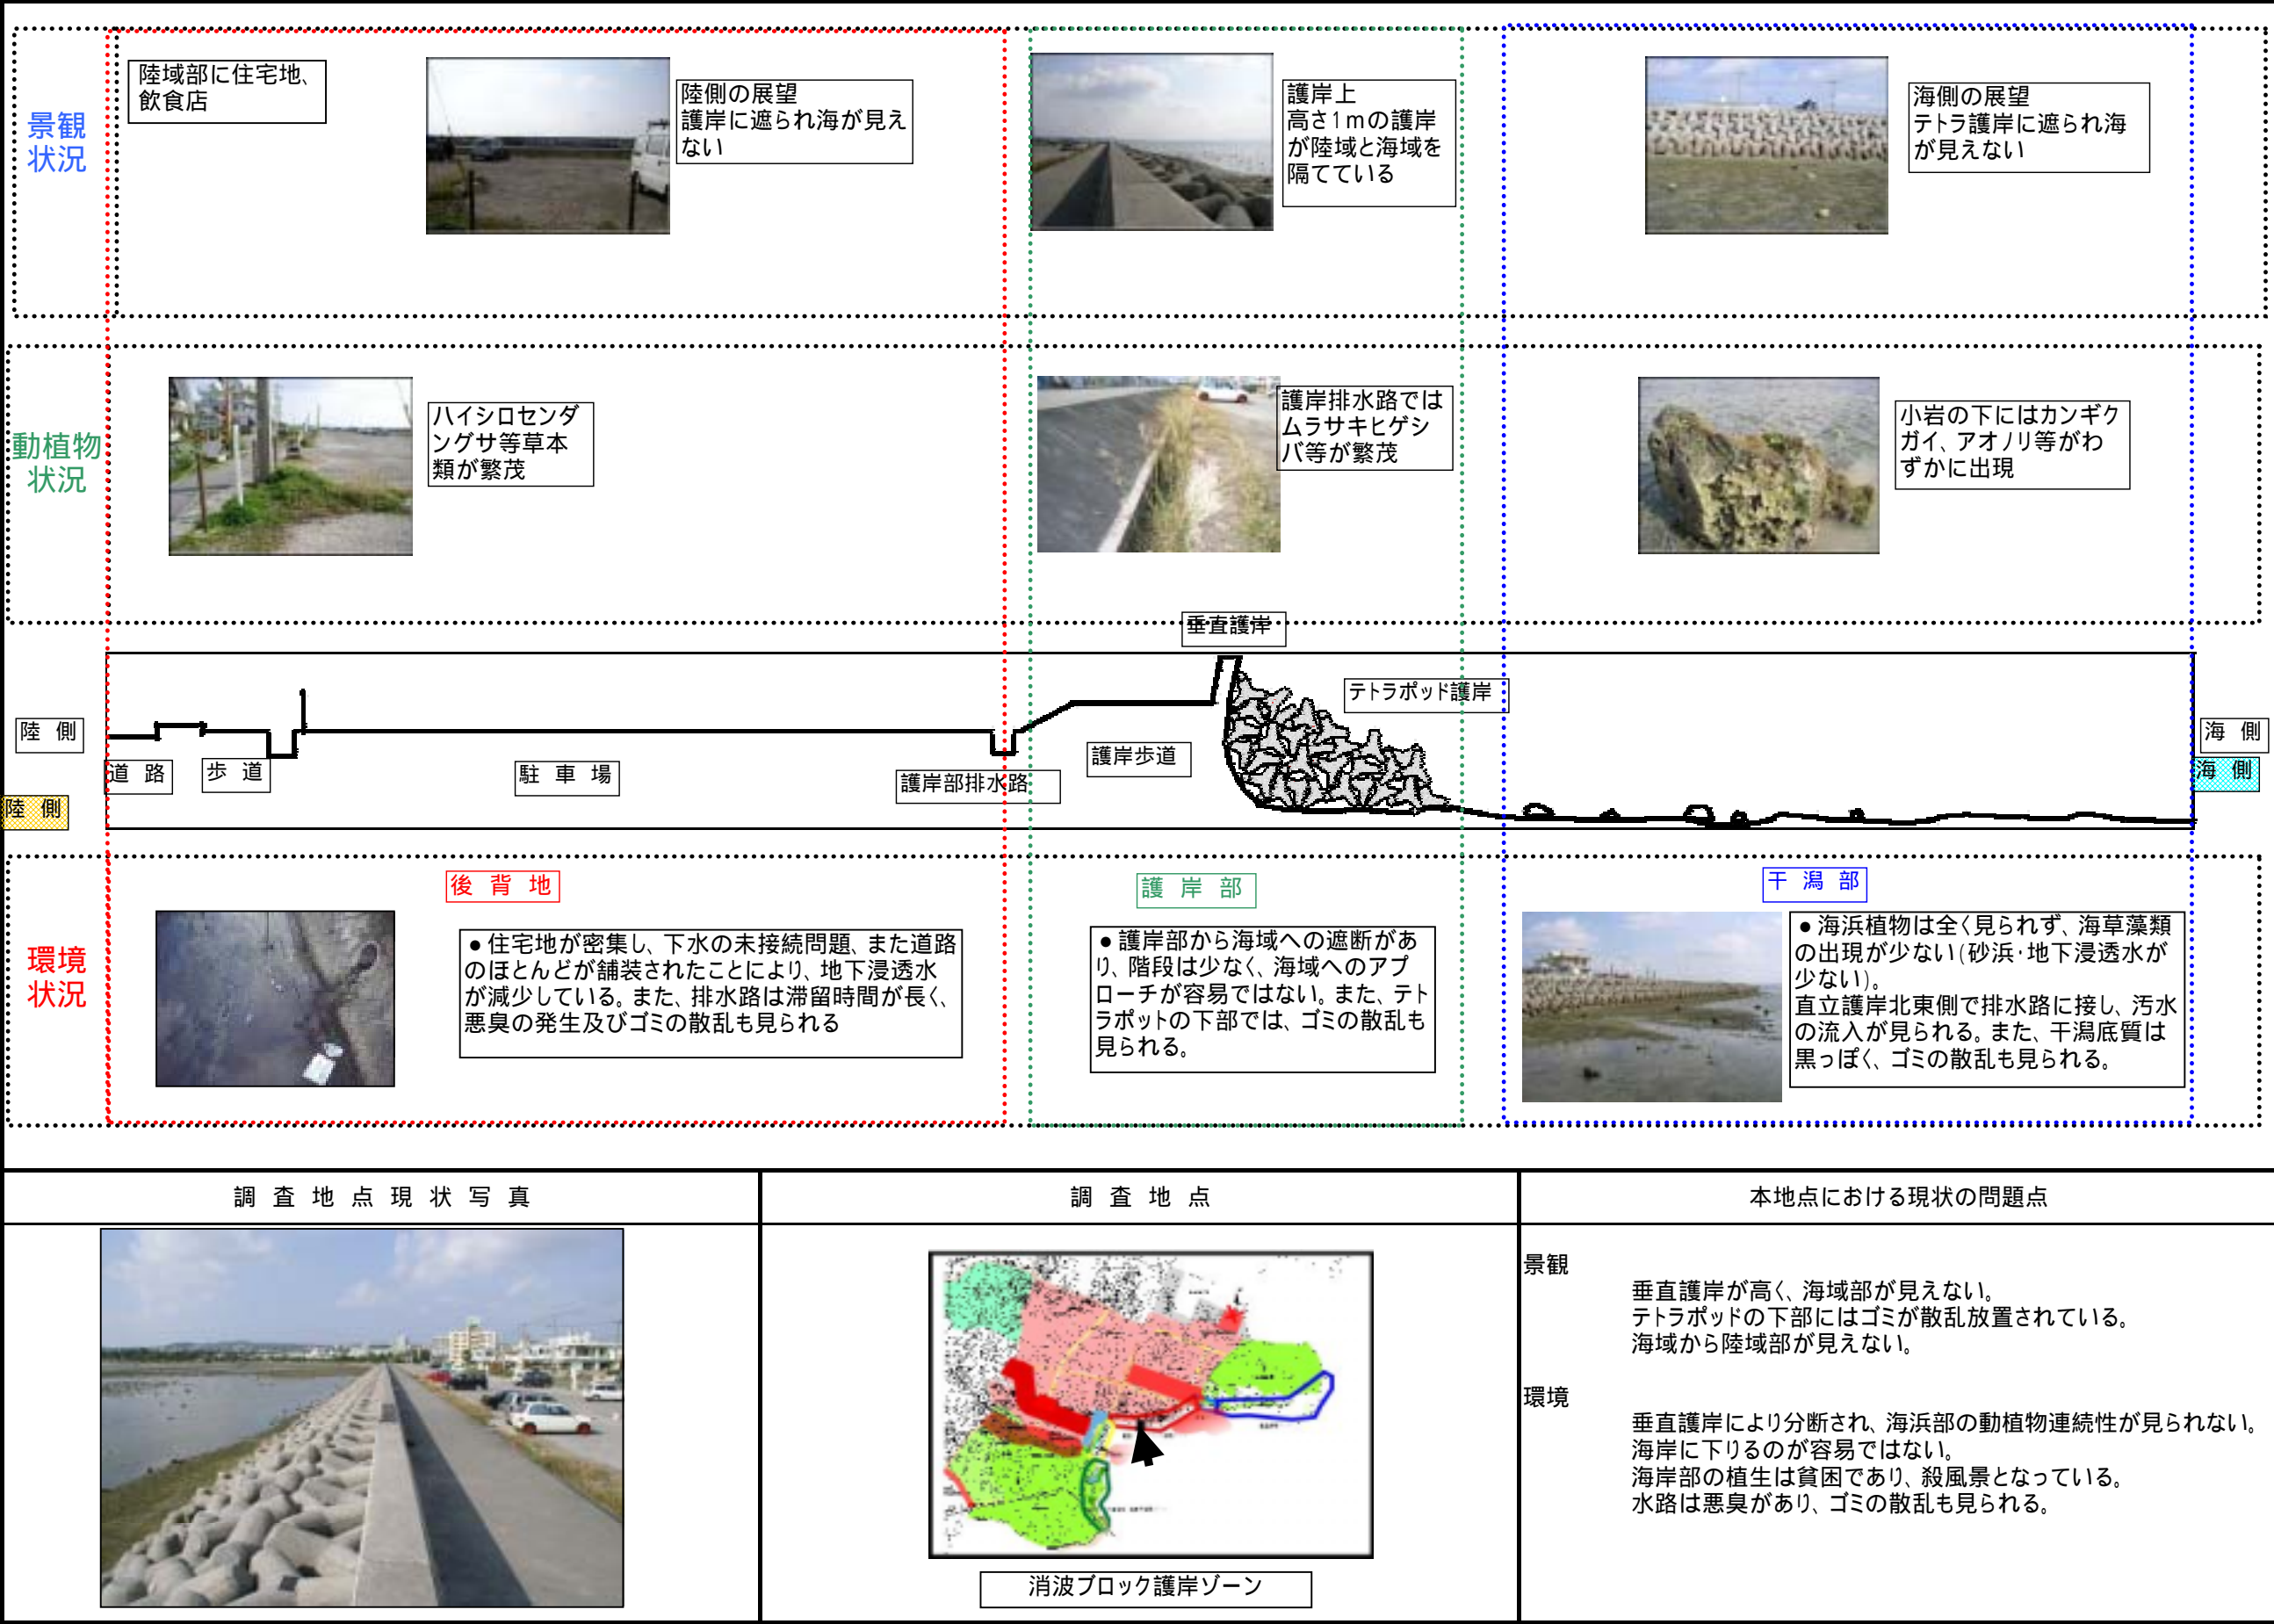
図 - 4 旧塩田前(消波ブロック護岸ゾーン)

| ゾーン | 図 | ゾーンの特徴 |
|---|---|---|
| 旧塩田前<br>（消波ブロック護岸ゾーン） | 図-4 | 陸から海浜部にかけて地形に連続性がなく、自然の植生がほとんど見られない |

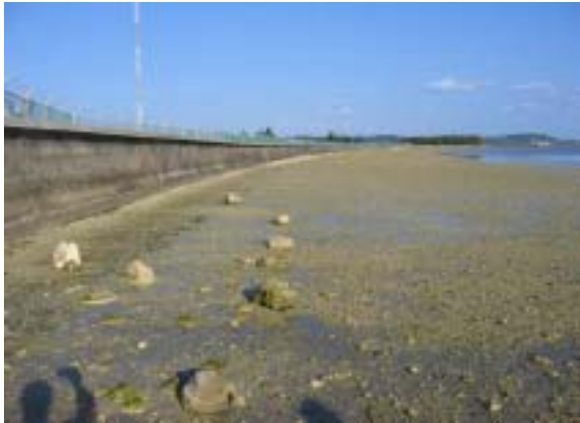
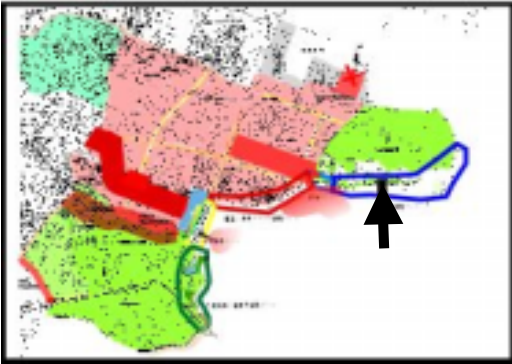
図 - 5 泡瀬通信基地前(直立護岸ゾーン)

| 環境<br>状況 | <p>後 背 地</p> <p>基地内に污水発生源は見られず、また基地内は全面芝地となっており、砂採取跡地はため池状となっていることから、地下浸透水が期待できる。</p> | | <p>護 岸 部</p> <p>干潟部<br/>直立護岸により陸域と海域が完全に分断している</p> | | <p>干 潟 部</p> <p>干潟で潮干狩り、釣りえさ用のゴカイをとる人が確認され、わずかに残る砂浜、干潟に生物は多く見られた。</p> | |
| | | | <p>直立護岸ゾーン</p> | | <p>景観<br/>垂直護岸が高く、陸域部が見えない。<br/>歩道はセメント張りで殺風景である</p> <p>動植物<br/>砂浜部でイソハマグリが確認された。</p> <p>環境<br/>垂直護岸により分断され、海浜部の動植物連続性が見られない。<br/>海岸に下りるのが容易ではない。<br/>海岸部の植生は貧困であり、殺風景となっている。</p> | |
