3.4 陸域調査結果

図 3.4-1 陸域調査対象位置図 (定点観測調査)

13 平南川河口

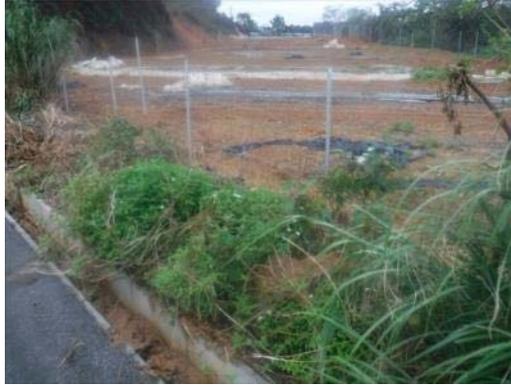
| 調査地点 | 懸念される流出源 | 有効と考えられる対策 |
|---|---|---|
| 平南川河口 | 畑地(アザカ川流域) | 営農対策 |

平南川河口 アザカ川流域の裸地農地
(H30 年度)

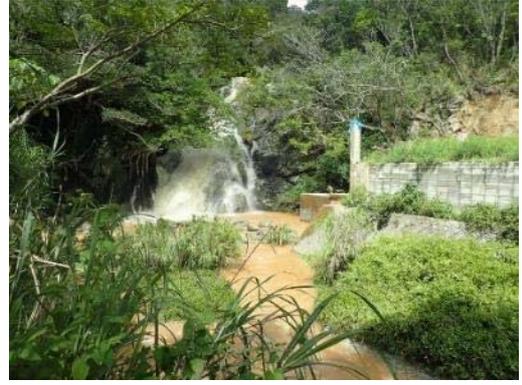
| 調査地点 | 懸念される流出源 | 有効と考えられる対策 |
|---|---|---|
| | アザカ滝直上の帯留泥分(推定)。 | 帯留水の状況確認および浚渫等対策検討 |

平南川河口 アザカ滝を流下する赤土等
(今年度(H31 年度))

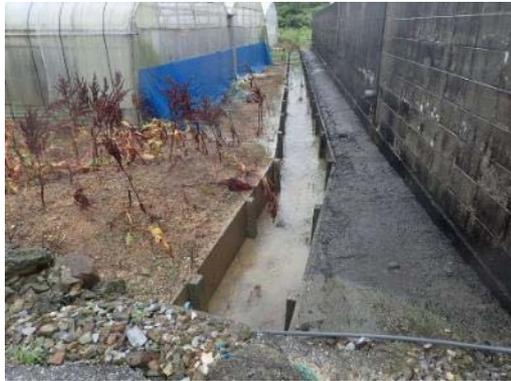
源河川河口 ビニルハウス周辺から濁水発生
(今年度(H31 年度))

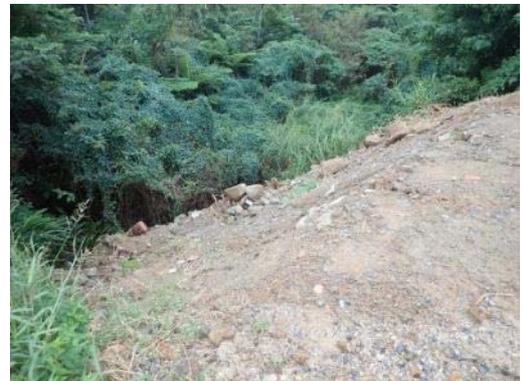
| 調査地点 | 懸念される流出源 | 有効と考えられる対策 |
|---|---|---|
| | 造成地 | 造成地対策、横の河川内堆積汚泥の除去 |

赤瀬海岸 造成地から横の河川に続く浸食痕
(今年度(H31 年度))

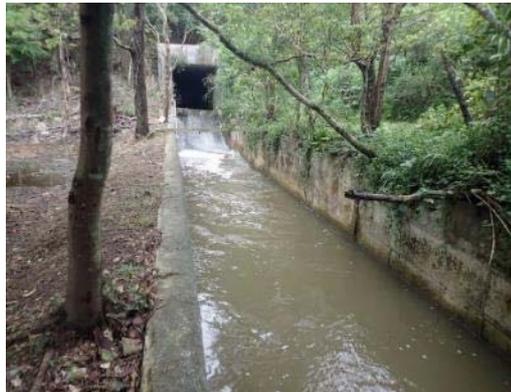
| 調査地点 | 懸念される流出源 | 有効と考えられる対策 |
|---|---|---|
| 加武川河口 | 米軍基地内裸地(推定) | 米軍への流出防止対策要望 |

加武川河口 基地内からの濁水
(今年度(H31 年度))

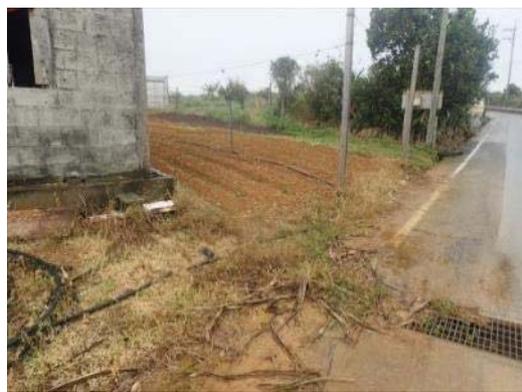
| 調査地点 | 懸念される流出源 | 有効と考えられる対策 |
|---|---|---|
| 石川川(うるま市)河口 | 畑地(備前川、ユマサ川流域) | 営農対策 |

石川川(うるま市)河口 裸地農地
(今年度(H31 年度))

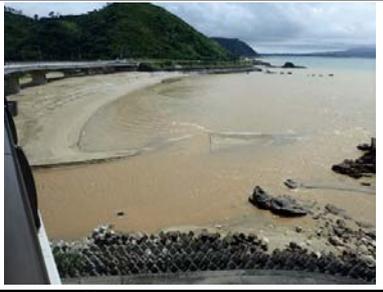
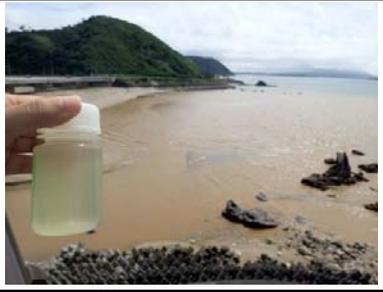
| ① 河口域において、濁りが確認され、濁度は50.2(度)であった。河口域の濁りは、東側支川のアザカ滝上流の農地等が流出源と考えられる。 |

| ① 河口域の状況 (濁り有り) | ① 採水の状況 (濁度50.2(度)) | ② 河口下流域の状況 (濁り有り) |

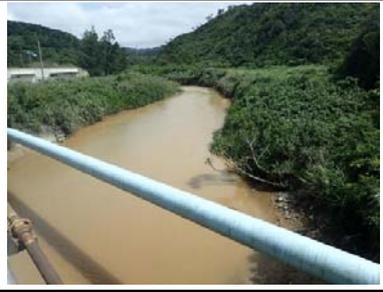
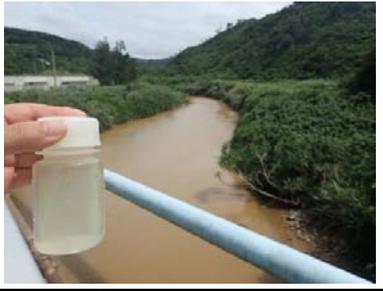
| ② 河川下流域において、濁りが確認され、濁度は41.2(度)であった。 |

| ② 採水の状況 (濁度41.2(度)) | ③ 東側支川と南側支川の合流地点の状況(濁り有り) | ③ 採水の状況 (濁度62.9(度)) |

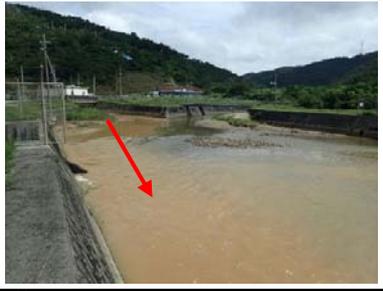
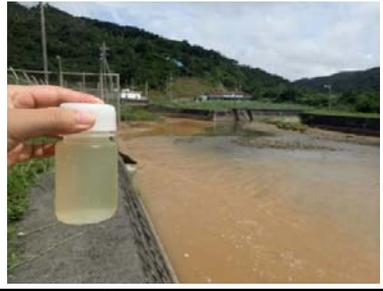
| ③ 東側支川と南側支川の合流地点において、水かさが高く、ラバー堰は沈んでいた。濁りはアザカ滝側(写真向かって左)から強く出ており、濁度は62.9(度)であった。 |

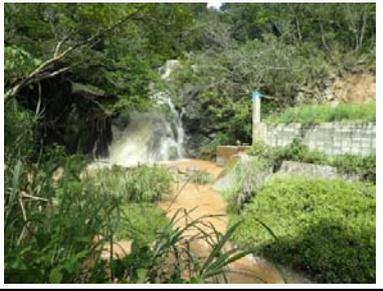
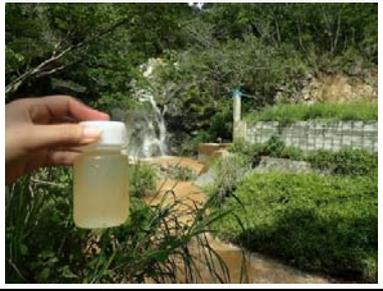
| ④ 東側支川にあるアザカ滝において、濁りが確認され、その濁度は75.5(度)であった。 |

| ④ アザ力滝の状況 (濁り有り) | ④ 採水の状況 (濁度75.5(度)) | ⑤ 南側支川中流域の状況 (濁り有り) |

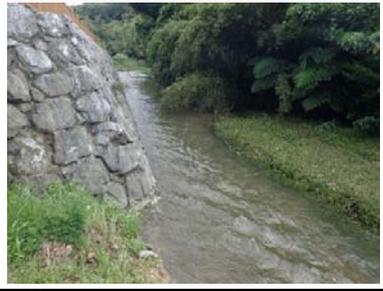
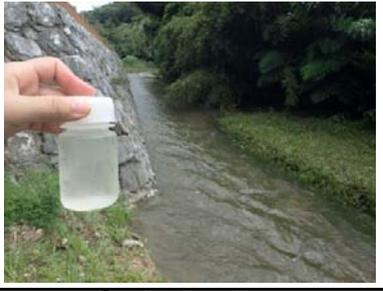
| ⑤ 南側支川中流域において、若干の濁りが確認され、その濁度は6.9(度)であった。 |

| ⑤ 採水の状況 (濁度6.9(度)) | ⑥ 果樹園斜面から谷底へ赤土等の流出痕状況 | ⑥ 果樹園斜面から谷底へ赤土等の流出痕状況 |

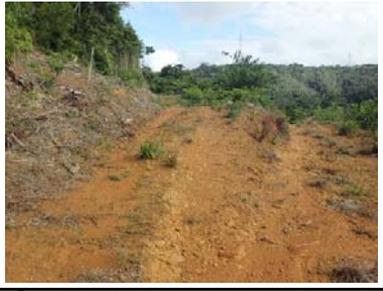
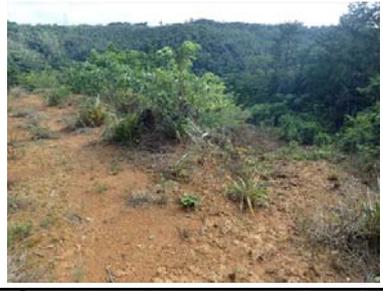
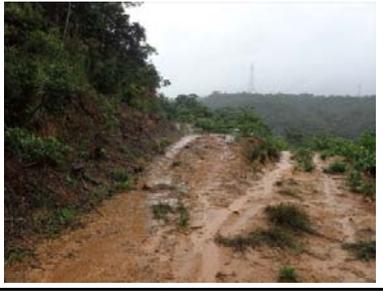
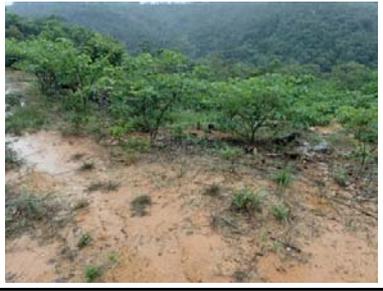
| ⑥ 流域内西側において、果樹園の斜面から谷底へ赤土等の流出痕が確認された。 |
| ⑥,⑦, 昨年度と比べ変化はなく、果樹園等の農地から道路や側溝等へ赤土等が流出していた。 |

| ⑥ 昨年度の状況 | ⑥ 昨年度の状況 | ⑦ 農地から道路へ赤土等の若干の流出痕状況 |

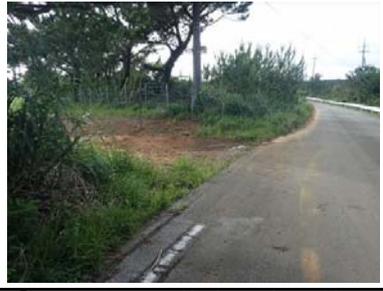
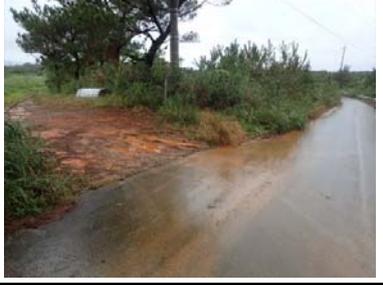
| ⑦ 流域内中央付近において、農地から道路へ赤土等の若干の流出痕が確認された。 |

| ⑦ 昨年度の状況 | ⑧ 農地から道路へ赤土等の流出痕状況 | ⑧ 昨年度の状況 |

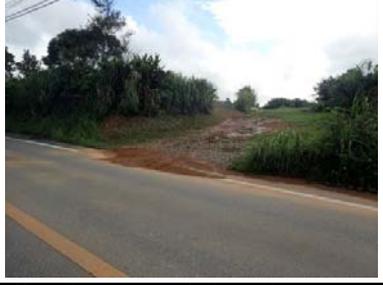
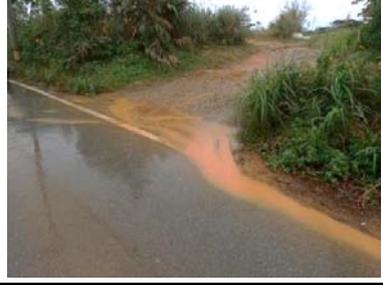
| ⑧ 流域内東側において、農地から道路へ赤土等の流出痕が確認された。 |

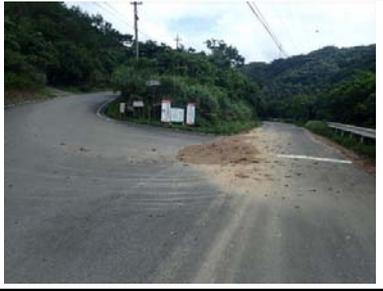
| ⑨ 流域内西側において、道路上に赤土等の堆積が確認された。流出源は不明であったが、写真向かって左奥から流出痕が続いており、降雨時に濁水が流れている可能性が高いと考えられる。 |

| ⑨ 道路へ赤土等の堆積状況 | ⑩ 土砂崩れの状況 | ⑩ 昨年度の状況 |

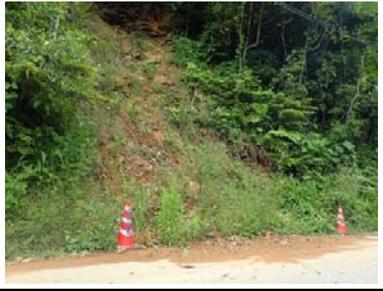
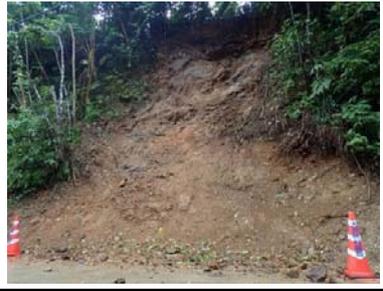
| ⑩ 流域内西側において、土砂崩れ箇所から道路へ赤土等の流出が確認された。 |
| ⑩ 昨年度と比べて雑草等が多少増えたものの、土砂崩れ箇所から道路へ赤土等が流出していた。 |

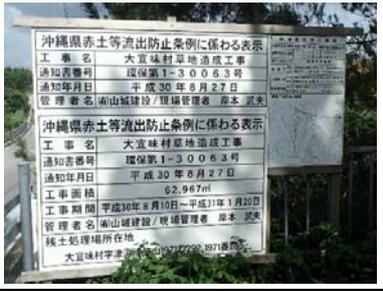
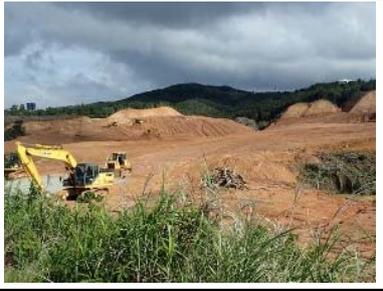
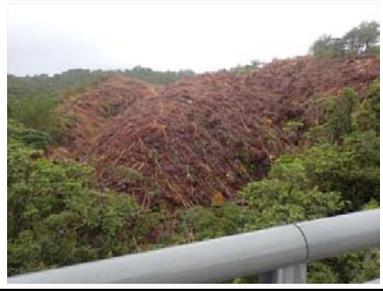
| ⑪ 流域内南側において、「大宜味村草地造成工事」が確認された。規模は62,967㎡であり、赤土等流出防止条例に係わる表示が確認された。 |
| ⑪ 昨年度と比べ、工事は進行しており、大規模な裸地が目立っていた。 |

| ⑪ 赤土等流出防止条例に係わる表示 | ⑪ 工事現場の状況 | ⑪ 昨年度の状況 |

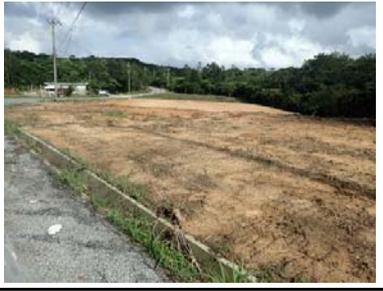
| ⑫ 流域内東側において、造成地が確認された。赤土等流出防止条例に係わる表示は確認されなかった。裸地が目立つものの、表土が固められており、流出の可能性は低いと考えられる。 |

| ⑫ 造成地の状況 | ⑬ グリーンベルトによる赤土等流出防止対策 | ⑬ 昨年度の状況 |

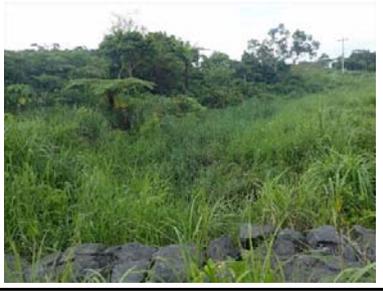
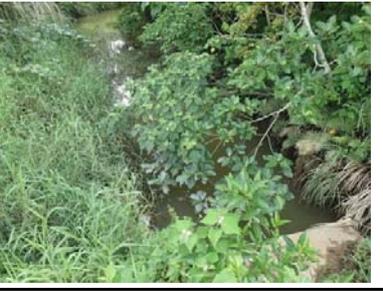
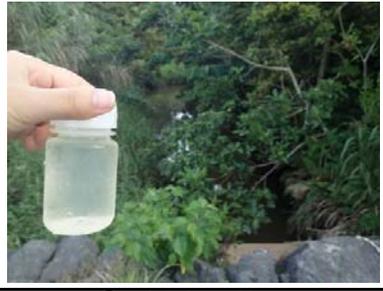
| ⑭ 流域内東側において、沈砂池が確認された。排水溝側から少量の濁りが確認され、その濁度は12.8(度)であった。沈砂池内は草木に覆われており、濁りの状況は確認できなかった。沈砂池内には土砂がかなり堆積しているようであり、沈砂池の機能維持のためには浚渫等が必要と考えられる。 |

| ⑭ 沈砂池の状況 | ⑭ 沈砂池の状況 | ⑭ 採水の状況(濁度12.8(度)) |

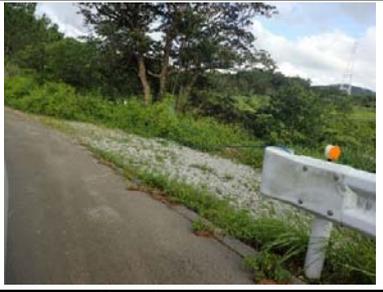
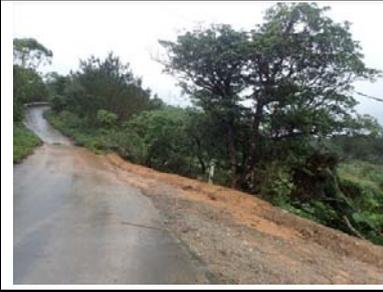
| ⑮ 昨年度と比べ、盛土には草本が茂り、赤土等の流出は確認されなかったため、今後この地点から赤土等が流出する可能性は低いと考えられる。 |

| <p>⑮ 盛土の状況 (流出なし)</p> | <p>⑮ 昨年度の状況</p> | <p>⑯ 畜舎の法面の状況 (流出なし)</p> |

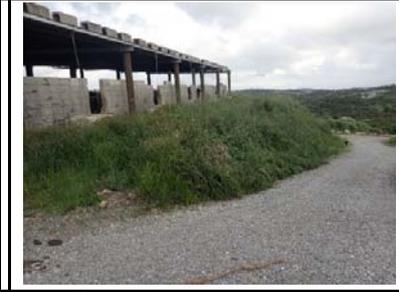
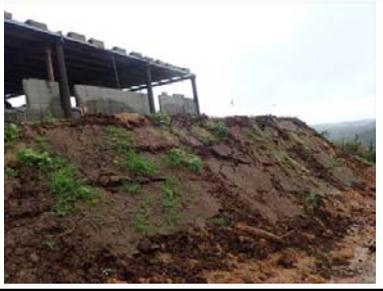
| ⑯ 昨年度と比べ、畜舎の法面には草本が茂り、赤土等の流出は確認されなかったため、今後この地点から赤土等が流出する可能性は低いと考えられる。 |

| <p>⑯ 昨年度の状況</p> | | |

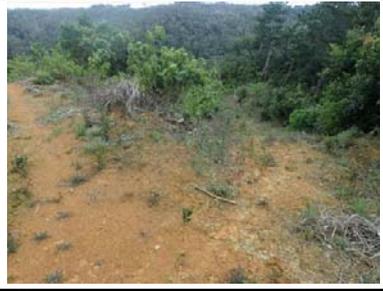
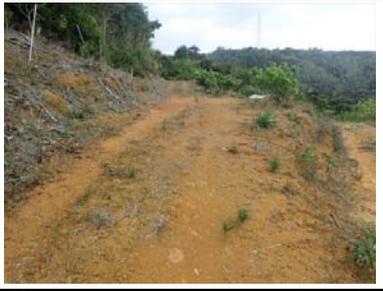
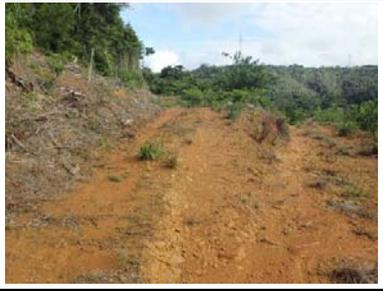
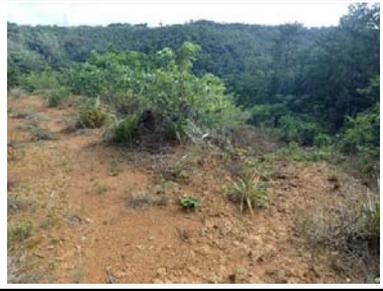
| ⑥ 流域内西側において、果樹園の斜面から谷底へ赤土等の流出痕が確認された。 |
| ⑥,⑦, 前回と比べ変化はなく、果樹園等の農地から道路や側溝等へ赤土等が流出していた。 |

| ④ アザカ滝の状況 (濁りなし) | ⑤ 南側支川中流域の状況 (濁りなし) | ⑥ 果樹園斜面から谷底へ赤土等の流出痕状況 |
| ⑥ 果樹園斜面から谷底へ赤土等の流出痕状況 | ⑥ 前回の状況 | ⑥ 前回の状況 |

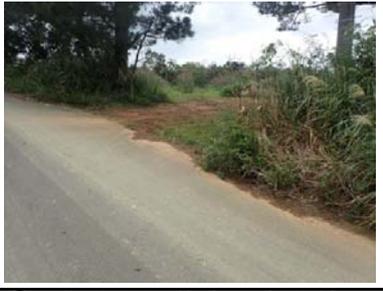
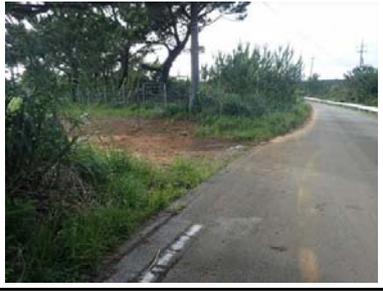
| ⑦ 流域内中央付近において、農地から道路へ赤土等の若干の流出痕が確認された。 |

| ⑦ 農地から道路へ赤土等の若干の流出痕状況 | ⑦ 前回の状況 | ⑧ 農地から道路へ赤土等の流出痕状況 |

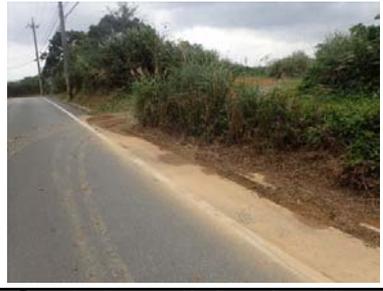
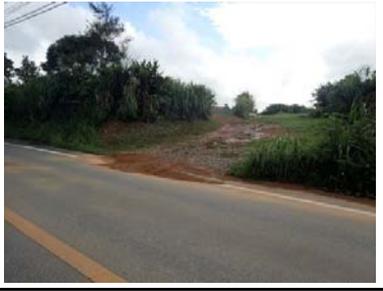
| ⑧ 流域内東側において、農地から道路へ赤土等の流出痕が確認された。 |

| ⑧ 前回の状況 | ⑨ 工事現場の状況 | ⑨ 工事現場の状況 |

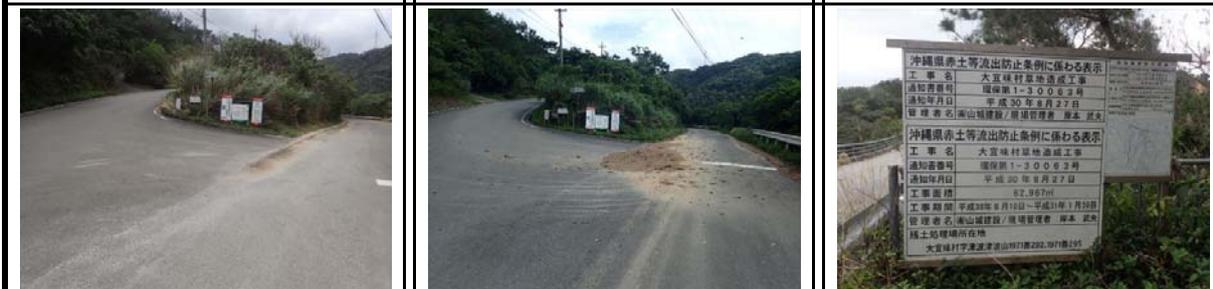
| ⑪ 流域内西側において、道路上に赤土等の堆積が確認された。写真向かって左奥からの流出痕は確認されなかったため、流出源は不明であった。 |
| ⑪ 前回と比べ、道路上の赤土等の堆積量は減っていたが、依然として流出源は不明であった。 |

⑪ 道路上に若干堆積した赤土等の状況

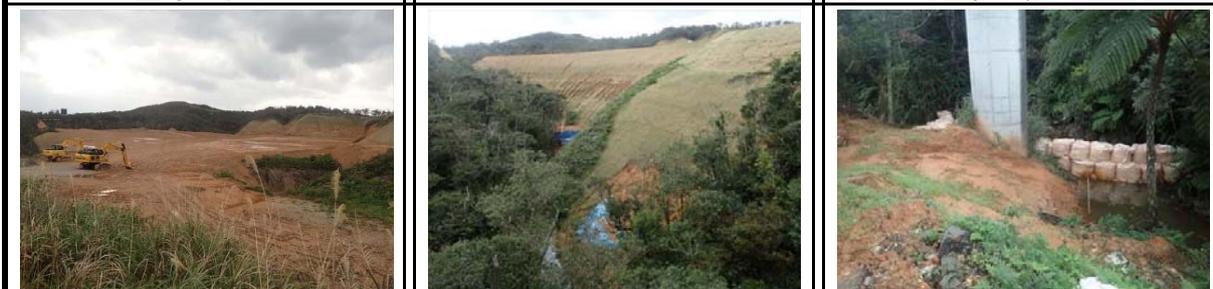
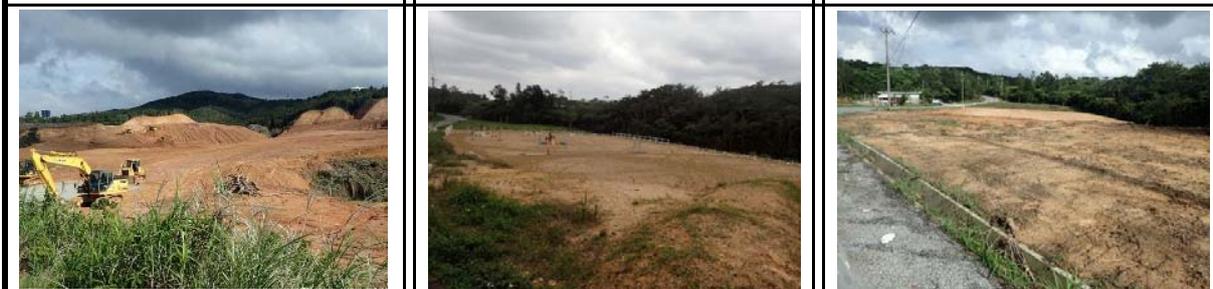
| ⑫ 流域内南側において、「大宜味村草地造成工事」が確認された。規模は62,967㎡であり、赤土等流出防止条例に係わる表示が確認された。斜面には草本の吹付が施されているが、工事現場と斜面下の河川周辺では裸地が目立つ状態であった。河川に濁りは確認されなかった。 |
| ⑫ 前回と比べ、工事は進行しており、出入口への砂利の布設や、斜面への草本の吹付、土のう等の赤土等流出防止が確認されたが、依然として大規模な裸地が目立っていた。 |

⑫ 工事現場の状況

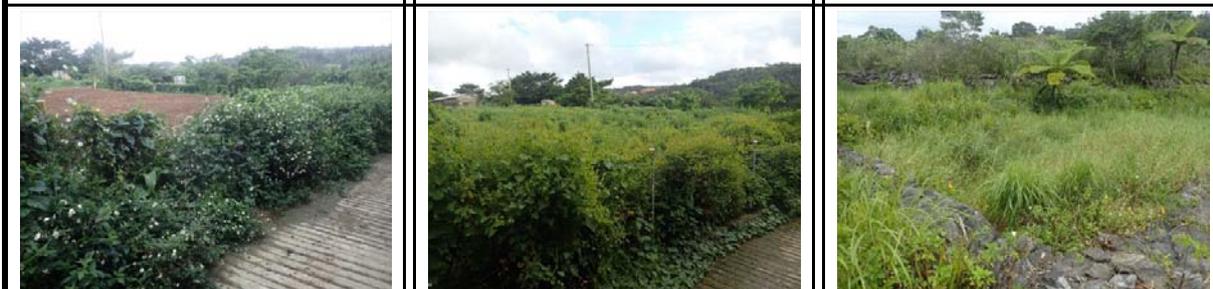
| ⑮ 流域内東側において、沈砂池が確認された。排水溝側から赤土等の濁りは確認されなかった。沈砂池内部は草木に覆われており、土砂がかなり堆積しているようであり、沈砂池の機能保持のためには浚渫等が必要と考えられる。 |
| ⑮ 前回と比べ変化はなく、沈砂池内には土砂が堆積しているようであった。 |

⑮ 沈砂池の状況
