## 48 加武川河口

第1回調査(令和元年6月11日実施)

## 55 石川川(うるま市)河口

第1回調査(令和元年5月28日実施)

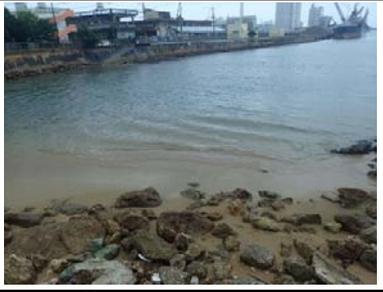
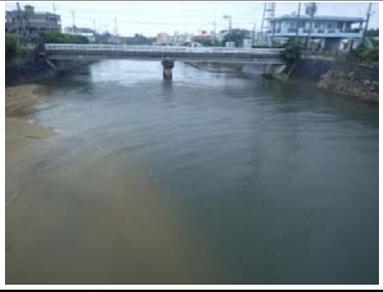
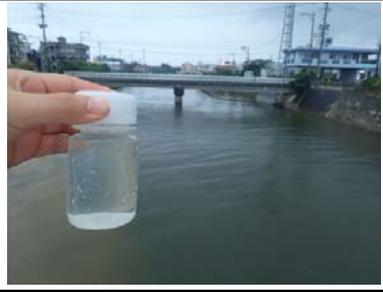
① 河口域の状況 (濁り少)	① 河口域の状況 (濁り少)	① 採水の状況 (濁度1.1(度))

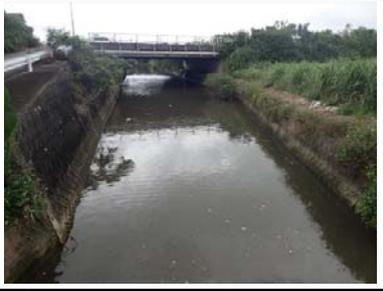
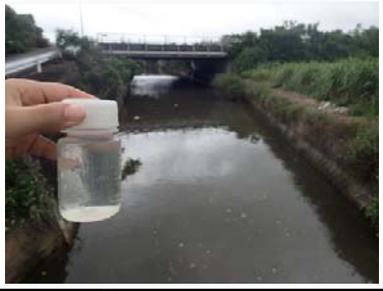
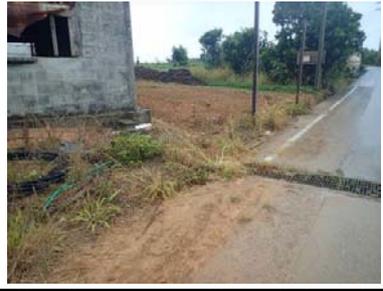
② 北側支川下流域の状況 (濁り少)	② 採水の状況 (濁度3.1(度))	③ 農地から側溝や道路へ赤土等の流出痕状況

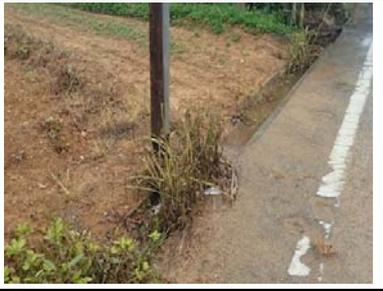
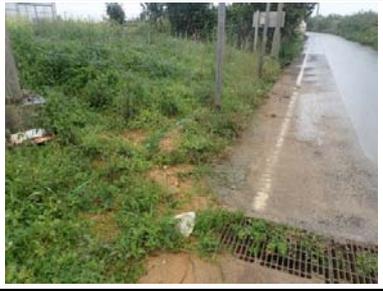
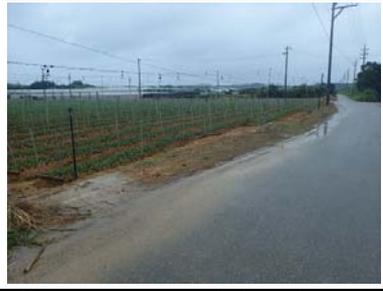
③ 側溝内の赤土等の堆積状況	③ 昨年度の状況	④ キク畑から道路へ赤土等の流出痕状況

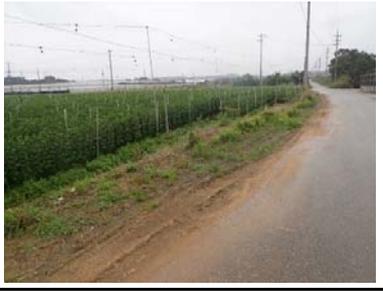
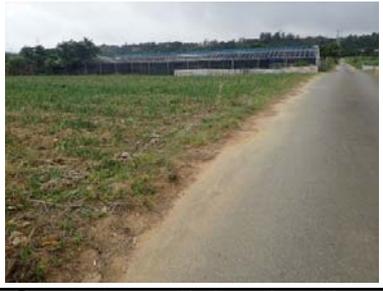
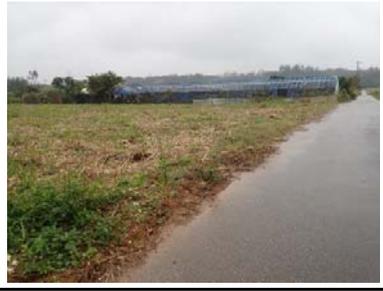
④ 昨年度の状況	⑤ 農地から道路へ赤土等の若干の流出痕状況	⑤ 昨年度の状況

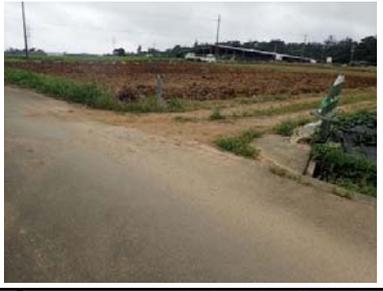
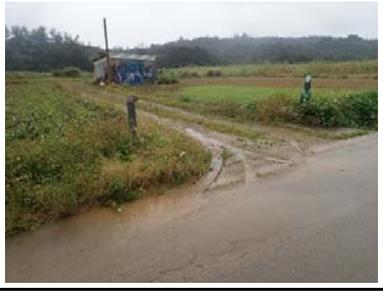
個人情報に該当するため 非表示とした
⑥ 農地から道路や側溝へ赤土等の流出痕状況	⑥ 昨年度の状況	⑦ 赤土等流出防止条例に係わる表示

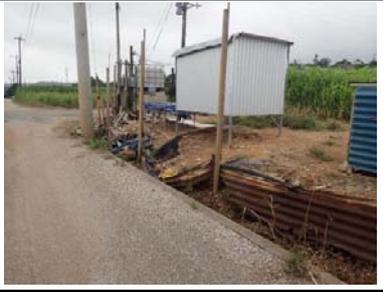
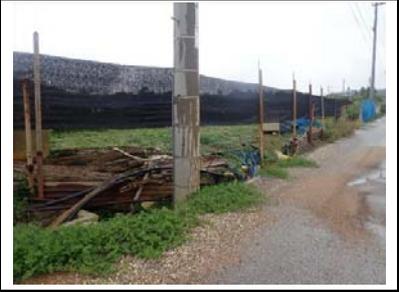
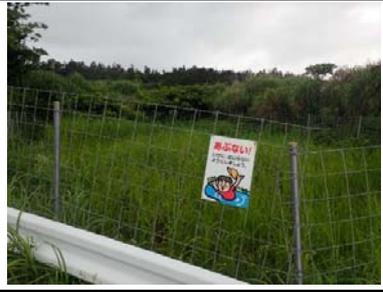
<p>⑬ トタン板による赤土等の流出防止対策</p>	<p>⑬ 昨年度の状況</p>	<p>⑭ 沈砂池の状況 (オーバーフローなし)</p>

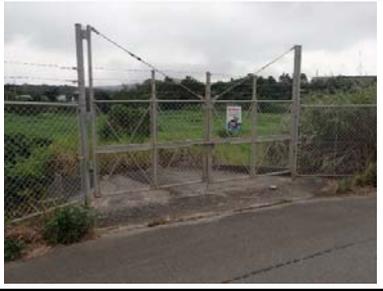
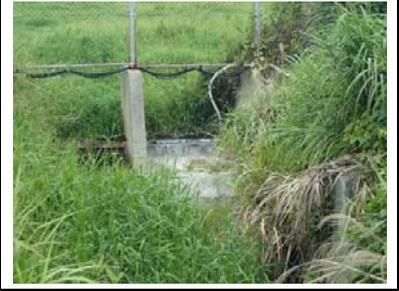
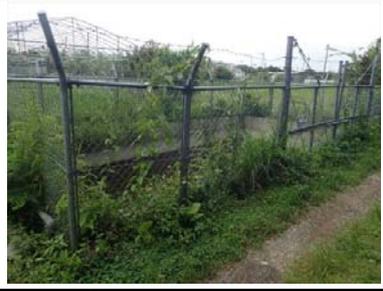
<p>⑮ 沈砂池の状況 (オーバーフロー有り)</p>	<p>⑮ オーバーフローの状況 (濁りなし)</p>	<p>⑯ 沈砂池の状況 (オーバーフローなし)</p>

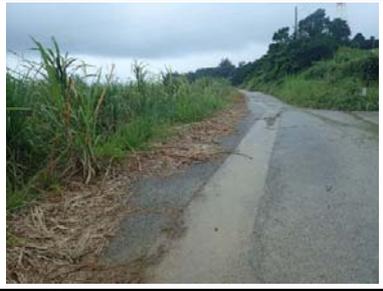
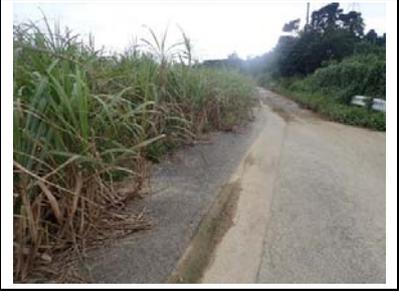
<p>⑰ サトウキビ畑の状況 (流出なし)</p>	<p>⑰ 昨年度の状況</p>

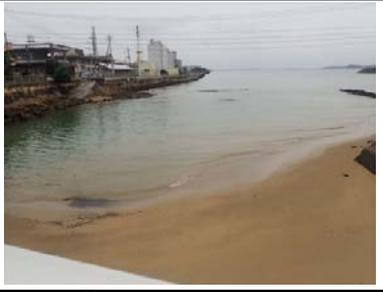
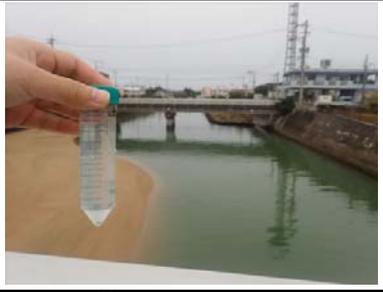
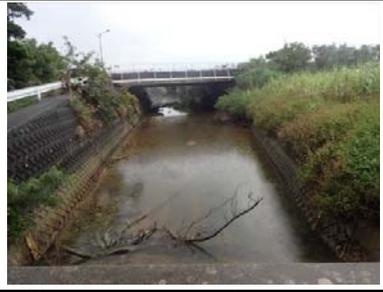
① 河口域の状況 (濁りなし)	① 採水の状況 (濁度0.3(度))	② 北側支川下流域の状況 (濁りなし)

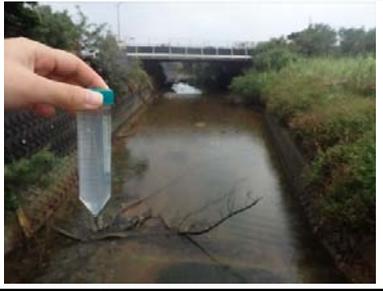
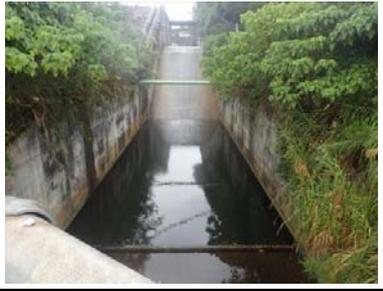
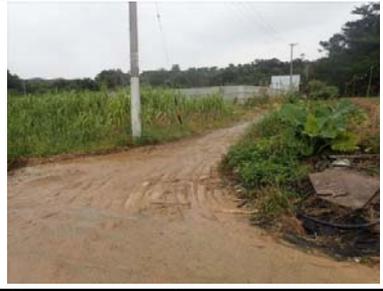
② 採水の状況 (濁度1.1(度))	③ 石川ダム <sup>①</sup> の状況 (放水なし)	④ サトウキビ畑から道路や側溝へ赤土等の流出痕状況

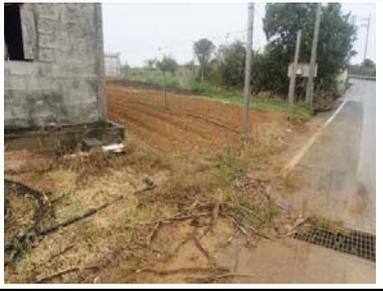
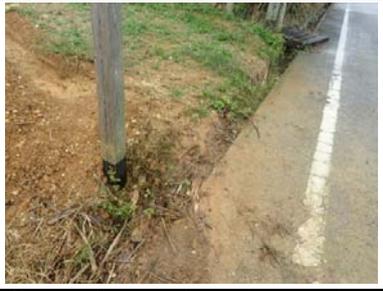
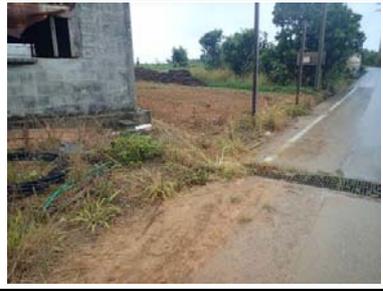
⑤ 農地から側溝や道路へ赤土等の流出痕状況	⑤ 側溝内の赤土等の堆積状況	⑤ 前回の状況

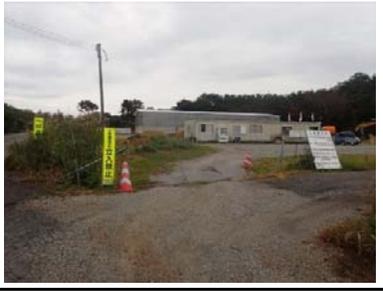
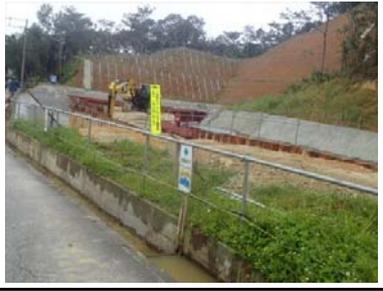
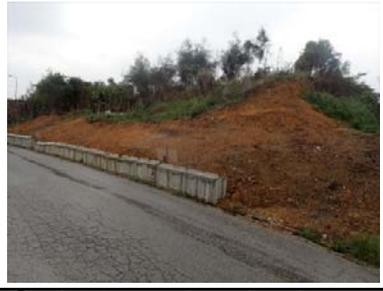
⑥ 工事の状況	⑥ 工事の状況	⑦ 裸地の目立つ路肩斜面の状況

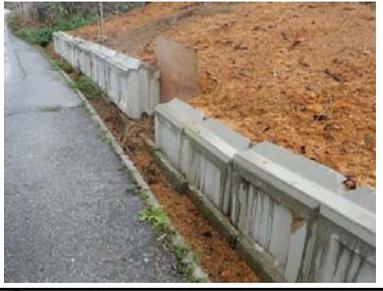
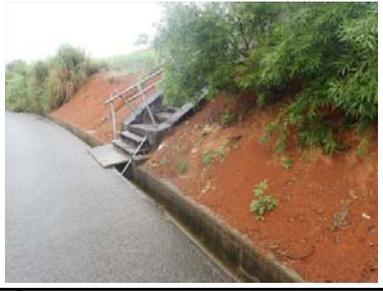
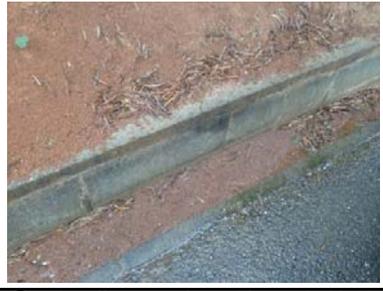
⑦ 側溝内の赤土等の堆積状況	⑧ 裸地の目立つ路肩斜面の状況	⑧ 側溝内の赤土等の堆積状況

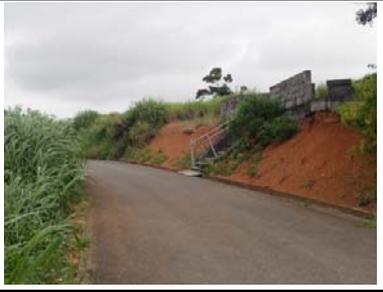
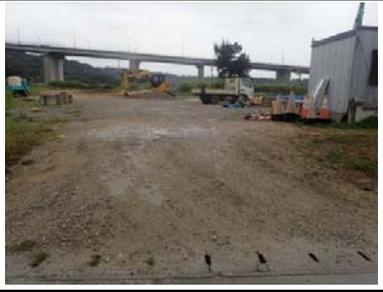
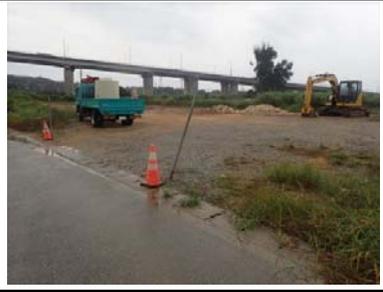
⑧ 前回の状況	⑨ 工事現場の状況	⑨ 工事現場の状況

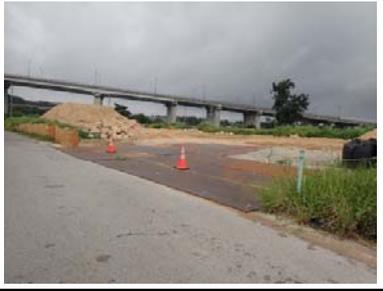
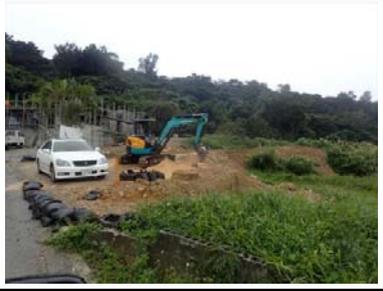
個人情報に該当するため 非表示とした
⑨ 前回の状況	⑩ 新規農地造成工事の状況

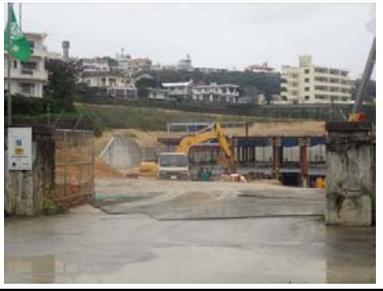
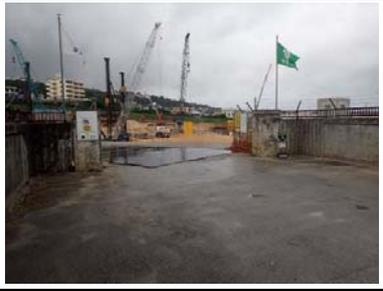
⑪ 赤土等流出防止条例に係わる表示
⑪ 工事現場の状況	⑪ 前回の状況	⑫ 土砂崩れ箇所の状況

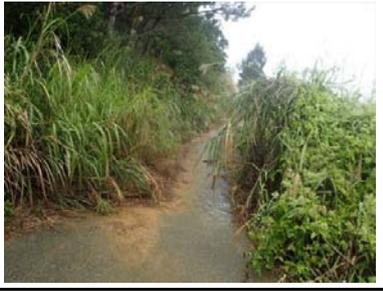
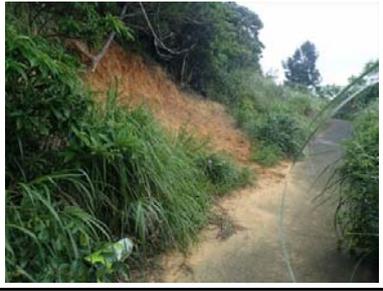
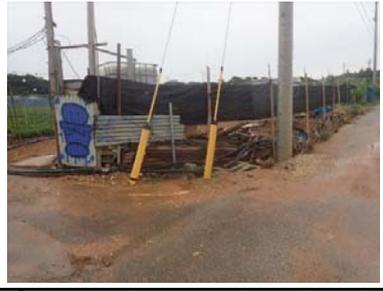
⑫ 土砂崩れ箇所の状況	⑫ 前回の状況	⑬ トタン板による赤土等の流出防止対策

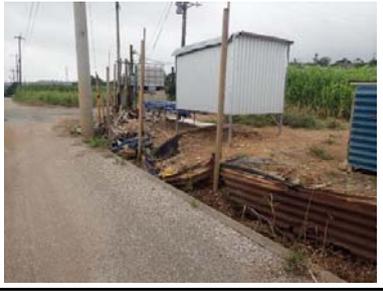
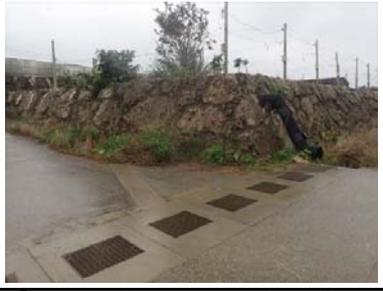
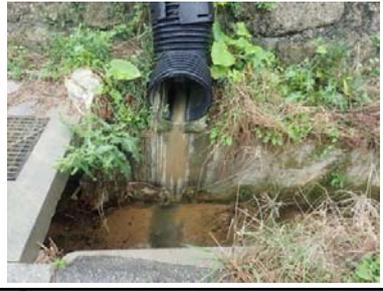
⑭ 流域内中央付近の農地において、勾配修正による赤土等の流出防止対策が確認された。しかし、排水溝に若干の流出痕があるため、降雨の状況によっては赤土等が流出している可能性がある。
<b>(2)その他(造成地や工事など)</b>
⑮ 流域内北西側において、沈砂池が確認された。オーバーフローはなかった。
⑯ 流域内西側において、沈砂池が確認された。オーバーフローしていたが、濁りは確認されなかった。
⑰ 流域内中央付近において、沈砂池が確認された。オーバーフローはなかった。
<b>第1回確認地点との比較</b>
<b>流出情報等</b>
<b>(1)農地</b>
⑤ 前回と比べ変化はなく、サトウキビ畑等の農地から道路や側溝へ赤土等が流出していた。
⑱ 前回と比べ、キク畑から道路へ赤土等の流出は確認されなかった。
⑲ 前回と比べ、農地には草本が茂り、道路への赤土等の流出は確認されなかった。
⑳ 前回と比べ、農地から水路や道路への赤土等の流出は確認されなかった。
<b>(2)その他(造成地や工事など)</b>
⑧ 前回と比べ、路肩斜面から側溝内へ赤土等の流出が確認された。
⑨ 前回と比べ、造成地内にはプレハブが建てられ、周囲には草本がグリーンベルト状になっていた。
⑪ 前回と比べ変化はなく、工事は継続していた。
⑫ 前回と比べ変化はなく、土砂崩れ箇所から道路へ赤土等が流出していた。
㉑ 前回と比べ変化はなく、工事の通知から3年が経過しているものの、実際の工事状況は確認されていない。両工事とも民間の建設事業であることから中止となった可能性も考えられる。現在、赤土等の流出は無いため、今後は工事が開始されるまで流出可能性のない地点とする。
<b>流出防止対策等</b>
<b>(1)農地</b>
⑬ 前回と比べ変化はなく、トタン板による赤土等の流出防止対策が施されていたものの、側溝や道路へ赤土等が流出し、堆積していた。
⑭ 前回と比べ変化はなく、勾配修正が施されていた。

⑬ 前回の状況	⑭ 勾配修正による赤土等の流出防止対策	⑭ 勾配修正箇所から水路へ延びる排水口の状況

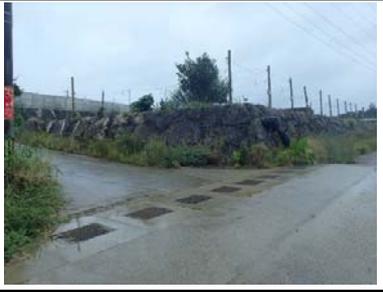
⑭ 昨年度の状況	⑮ 沈砂池の状況 (オーバーフローなし)	⑯ 沈砂池の状況 (オーバーフロー有り)

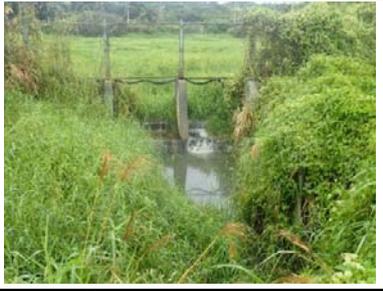
⑯ 沈砂池の状況 (オーバーフロー有り)	⑰ 沈砂池の状況 (オーバーフローなし)	⑱ キク畑の状況 (流出なし)
