# 沖縄島北部における河川河口部の赤土の流入・堆積及び流出源状況

## A Water Pollution Incident Caused by Red Soil at the River Mouth and its Origin in Northern Okinawa Island

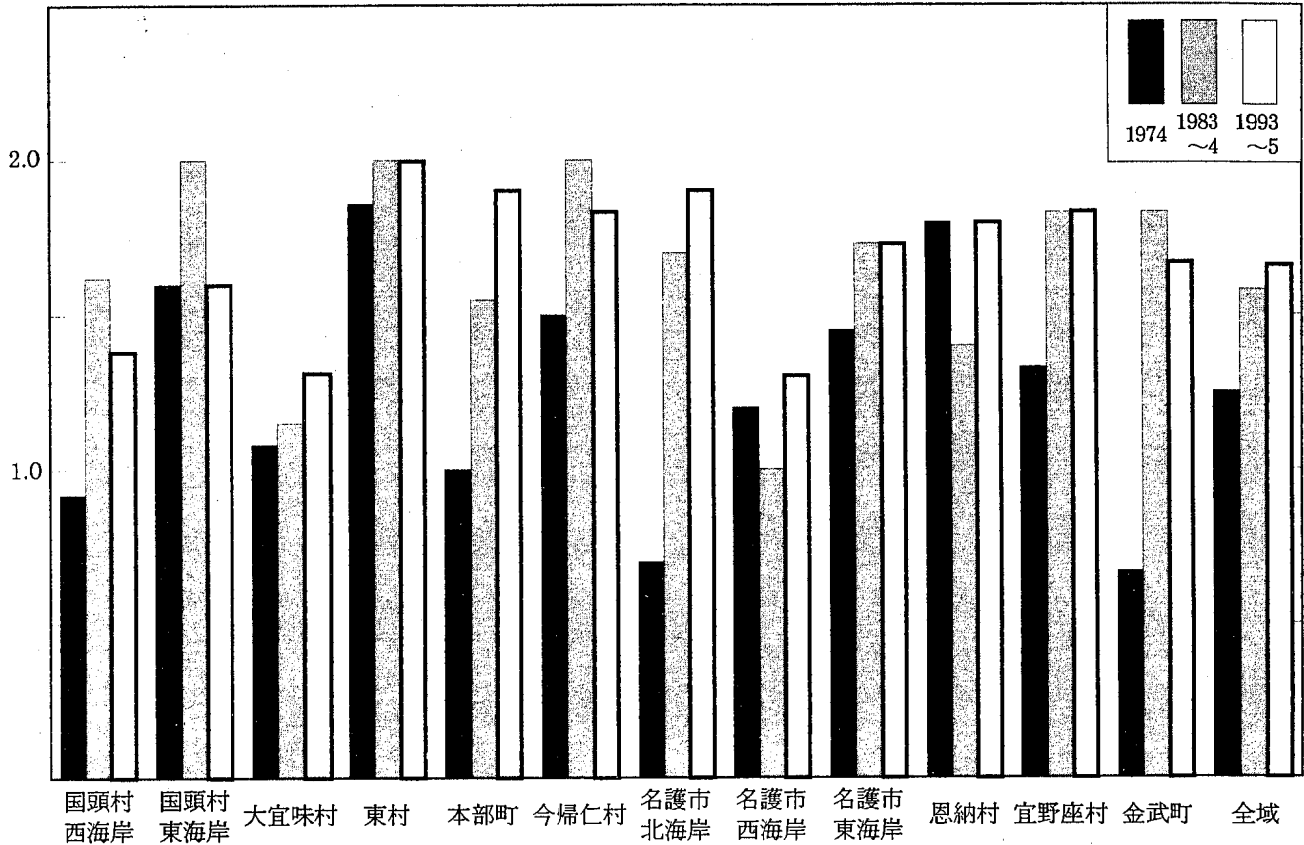
図1に過去2回と今回の調査の計3回とも調査されている河川を抜き出し地域別に汚濁度を平均し比較した。この20年間で、汚濁が進む傾向にあるのが国頭村西海岸、本部町、名護市北海岸、宜野座村、金武町の5地域で、

その他の地域は横這いの状態にあると思われる。

汚濁度は、20年前から10年前では、急激に伸びているが、10年前から現在では横這いである。

今回、調査をするにあたって10年前に比べて流出防止対策も進んで行われるようになり、河川河口部の赤土の流入・堆積の状況は良くなっているのではないかと予想していた。確かに、地域別に見ると赤土汚濁度が低くなっているところもあるが、沖縄島北部全域で見ると汚濁度は10年前と現在では微増しているようにみえるが、有意差を検定したところ5%の危険率で有意差は認められず横這いであるという結果になった。

図1. 赤土汚濁度. 1974年, 1983~4, 1993~5年の河川河口部における汚濁度を地域別に示している.
