辺土名小学校のセンダン

認定番号 112

辺士名小学校のセンダン

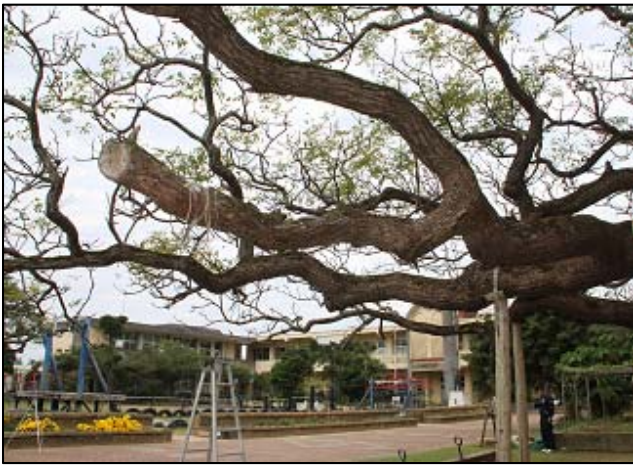
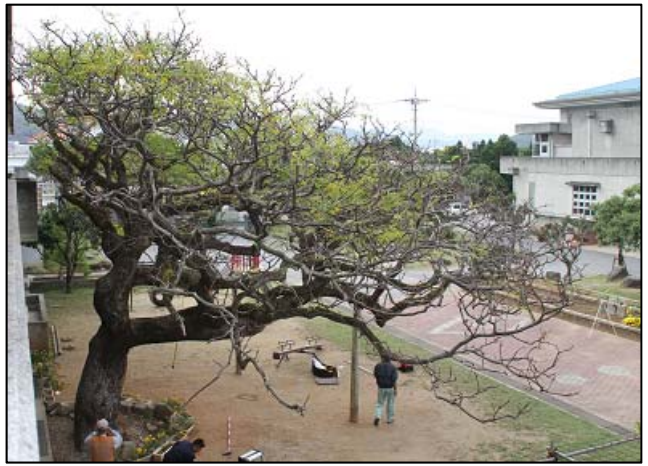
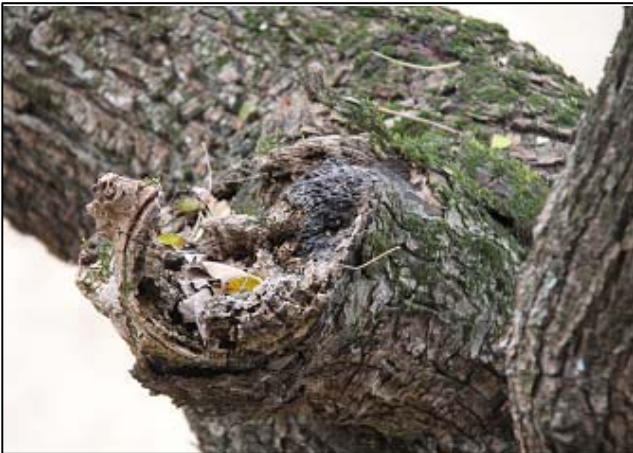
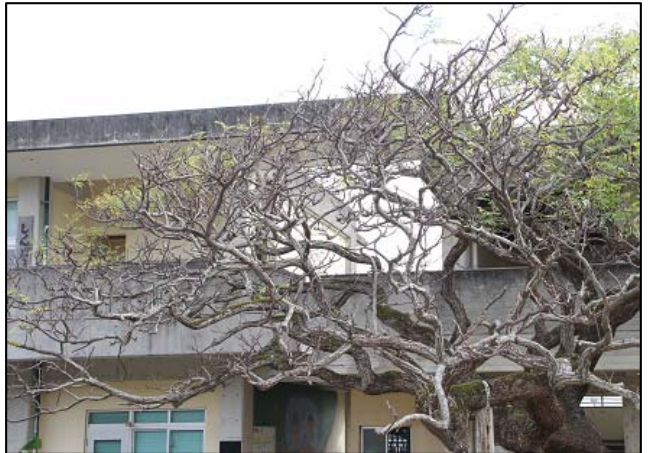
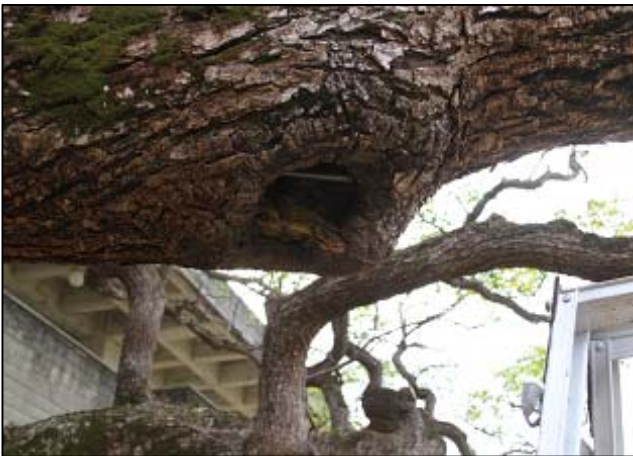
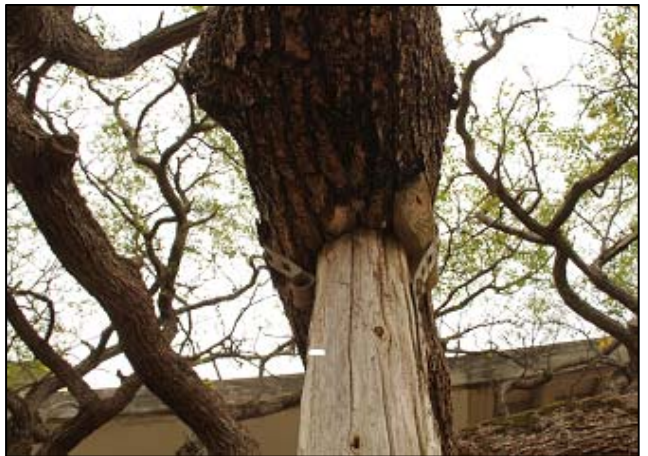
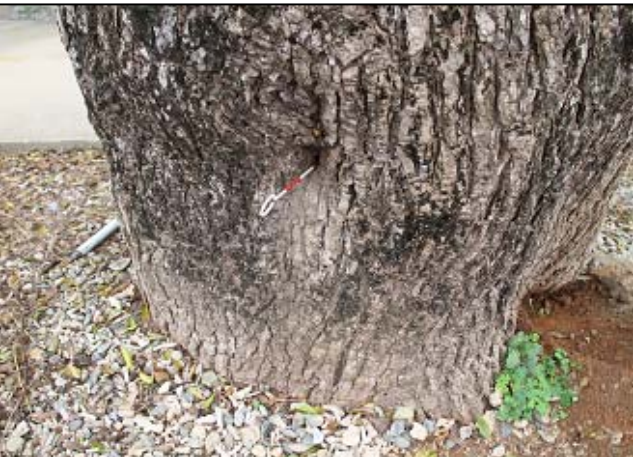
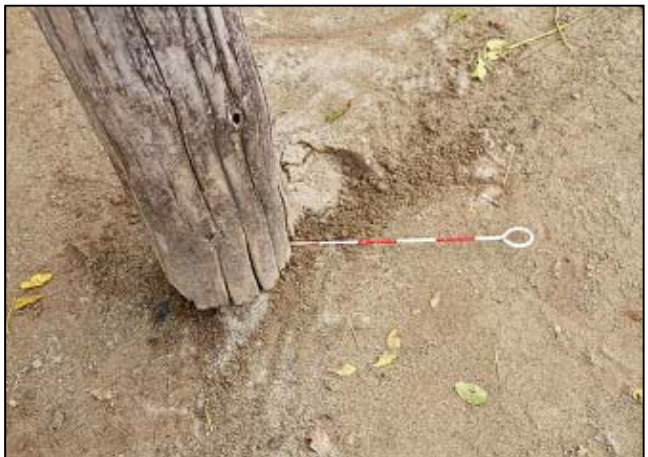
| 部位 | 所見 | 対応 |
|---|---|--|
| 土壌 | <ul style="list-style-type: none"> ・根本は粗砂で被覆される。 ・海性沖積土壌である。 | <ul style="list-style-type: none"> ・無し。 |
| | <ul style="list-style-type: none"> ・踏圧による固結が見られる。 | <ul style="list-style-type: none"> ・スポット状の土壌改良を検討する。 |
| 根 | <ul style="list-style-type: none"> ・露出根は見られない。 ・ルートカラーが殆ど見えない。運動場整備のために砂質の沖積土で客土したものと思われる。 ・地際部にシロアリの食害痕が見られる。 | <ul style="list-style-type: none"> ・無し。 |
| 幹 | <ul style="list-style-type: none"> ・双幹でそれぞれ南西方向、北西方向に伸びる。 ・北面 0.8m に深さ 12 cm に達する縦 8 cm、横 6 cm の空洞が見られる。 ・北側 60 cm 付近が大きく膨らんでおり、鋼棒貫入で異常が見られたことから、内部は空洞化していると推定される。 | <ul style="list-style-type: none"> ・無し。 |
| | <ul style="list-style-type: none"> ・北西側 45 cm に小さく開口した空洞があるが、深さは 20 cm に達し、シロアリの営巣が見られる。 | <ul style="list-style-type: none"> ・シロアリの駆除は緊急を要すると考える。 |
| 枝 | <ul style="list-style-type: none"> ・全体的に枯れ枝が多い。 ・南西に延びる大枝は基部から 2.6m で 3 叉に分かれている。2.6m の位置に直径 10 cm 程度の枝が基部から切断され、腐朽しつつある。 ・高さ 3.3m、3.6m の位置の切断面が腐朽している。 ・高さ 3.9m の位置で枝幹が折損し、その基部が腐朽しつつある。 | <ul style="list-style-type: none"> ・枯死枝の切除を検討する。 |
| | <ul style="list-style-type: none"> ・大枝は 2 本の支柱が設置されているが、上部が樹体に食い込んでおり、また、基部はシロアリの食害により劣化が著しい。 | <ul style="list-style-type: none"> ・現存する支柱は撤去し、再設置を検討する。 ・シロアリ駆除を検討する。 |
| | <ul style="list-style-type: none"> ・高さ 2.0m の位置で大枝に空洞が見られる。空洞は幹に向けて 1.2m 以上続く。内部は腐朽が著しく、折れ落ちる危険があると考ええる。 | <ul style="list-style-type: none"> ・新たに支柱の設置を検討する。 |
| | <ul style="list-style-type: none"> ・潮風によると思われる梢端枯れが目立つ。 | <ul style="list-style-type: none"> ・無し。 |
| 葉 | <ul style="list-style-type: none"> ・北西側の大枝の衰弱が著しく、着葉量が著しく少ない。 | <ul style="list-style-type: none"> ・特に対策は講じない。 |
| 備考 | <ul style="list-style-type: none"> ・支柱上部の支え木(丸太)が枝に食い込んでいる。 ・シロアリが幹全体に広がっており、幹、大枝の心材部は空洞となっていると思われる。 ・支柱にもシロアリ被害が及んでいる。 ・支柱を再設置する必要がある。 | |
