当銘のガジュマル

認定番号 47

地上部の衰退度判定（認定番号47）

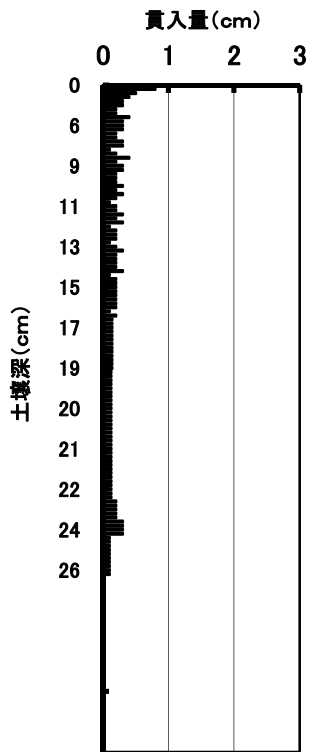
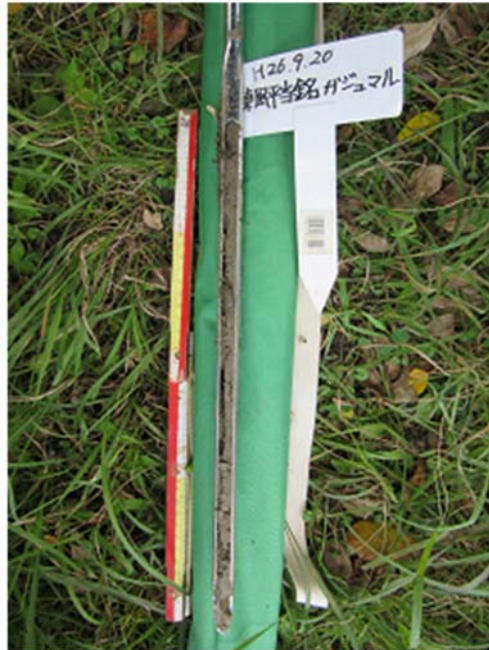
土壤貫入量結果

層位	土壤色	深さ	構造	土性	pH	EC(dS/m)
I	2.5Y2/2	0-15	粒状	重壤土	7.8	1.5
II	2.5Y4/2	15-	—	重壤土

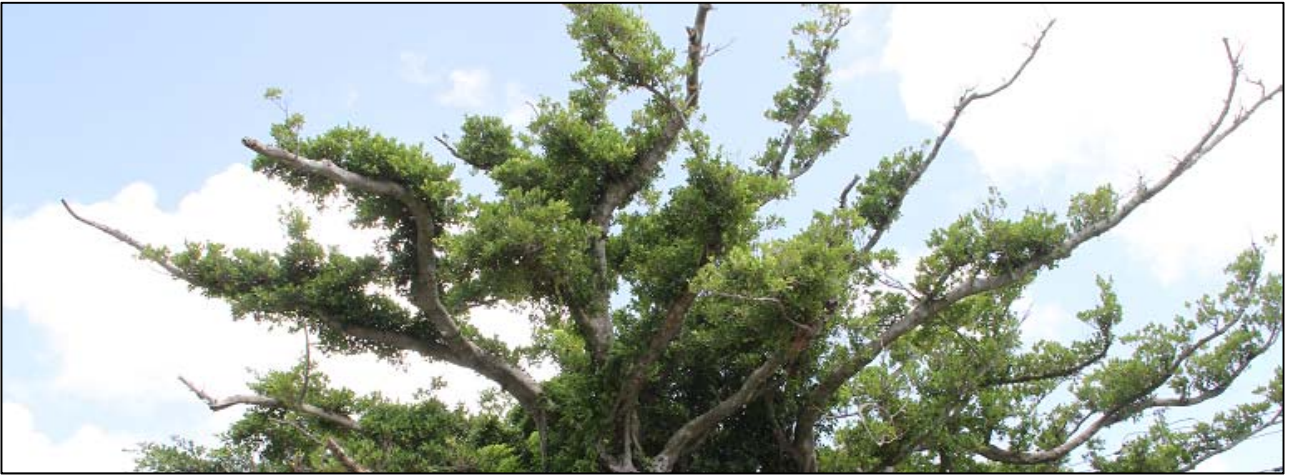
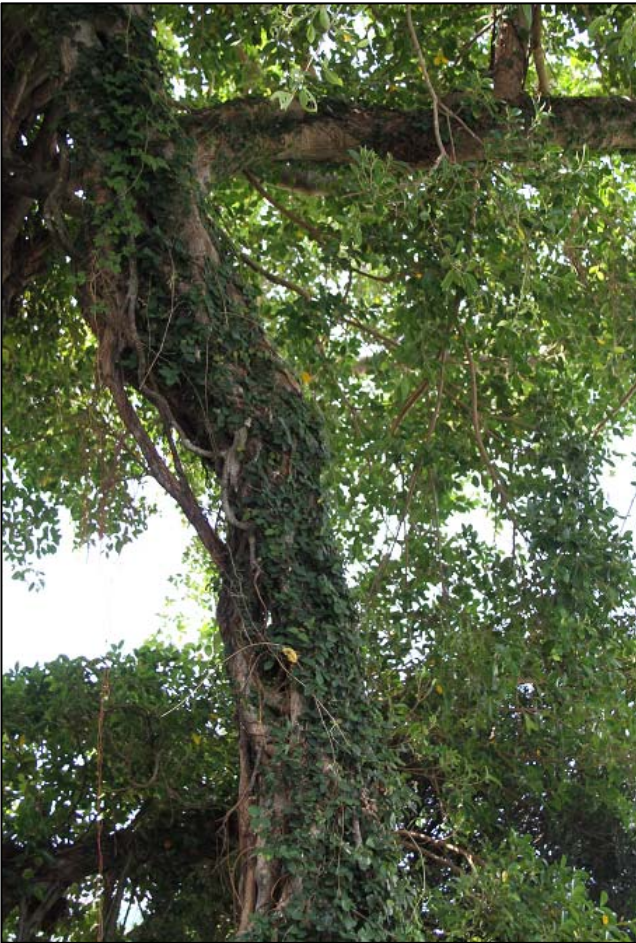
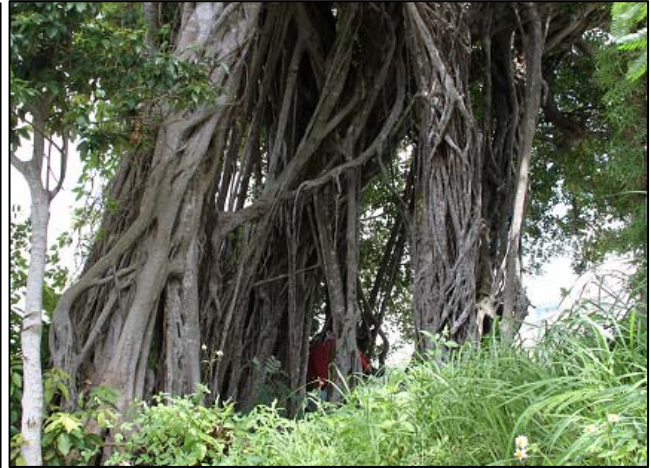
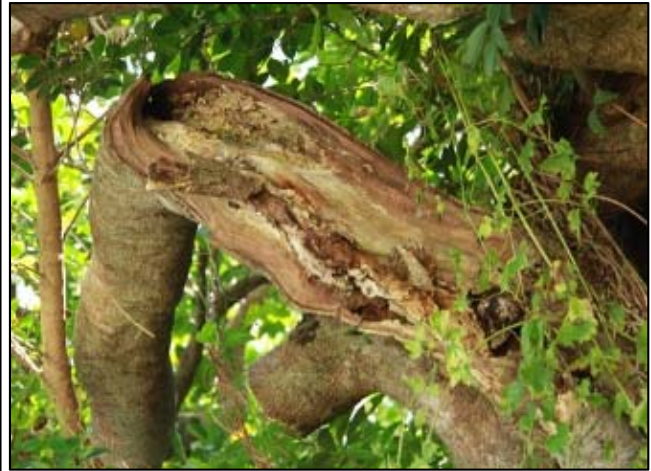
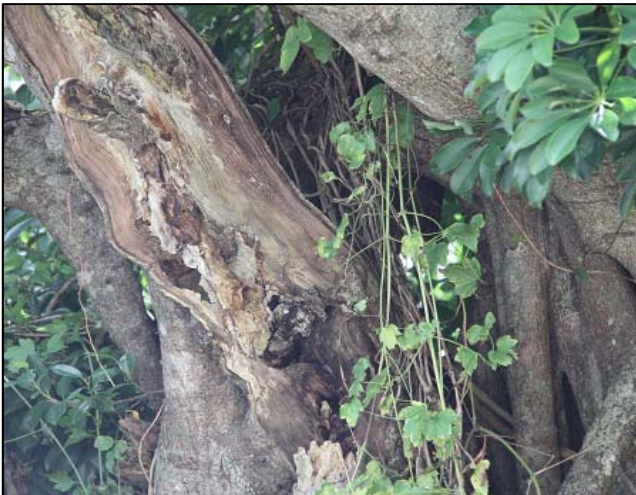
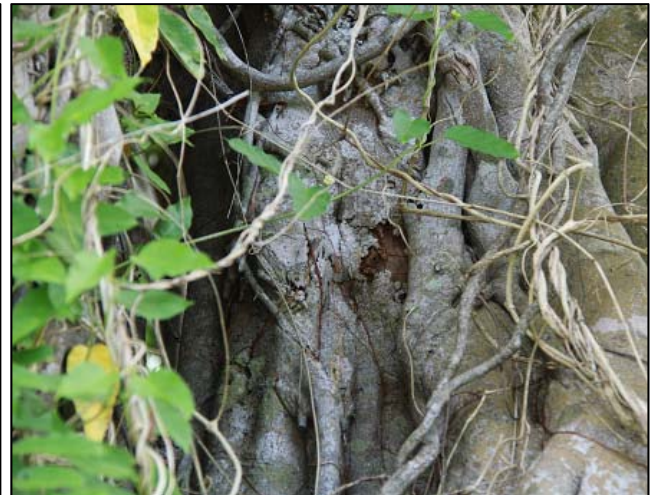
部位	所見	対応
土壌	・隆起珊瑚礁石灰岩の岩盤上に生育。土層は浅いが土性は良好である。	・施肥と乾燥時の散水を検討する。
根	・古い根にはイチジクカミキリの食害痕が見られ、芯に達する空洞があるが、活力のある新しい根が取り巻いている。樹体の支持力は十分有していると思われる。	・無し。
幹	・イチジクカミキリの食害に伴う腐朽箇所が目立つ。	・無し。
	・径の大きな幹はもともとあった樹を巻き込んで成長したと思われ、内部は空洞になっていると思われる。多くの支柱根が網目状に連なっておりガジュマル本来の生活型で物理的に安定していると考ええる。	・無し。
枝	・南～西面に枝枯れが目立つ。 ・東側に長く伸びた中枝の基部付近に材の欠損、腐朽が見られる。折損、落下の可能性が大きい。	・切除を検討する。
葉	・特に梢端、枝端部の葉に小型化が認められる。	・施肥と乾燥時の散水により改善されると考える。
備考	梢端、枝端部の枯れ下がりが多く、樹勢の低下が懸念される。
