具志頭のフクギ(並木)

認定番号 60

地上部の衰退度判定（認定番号60）

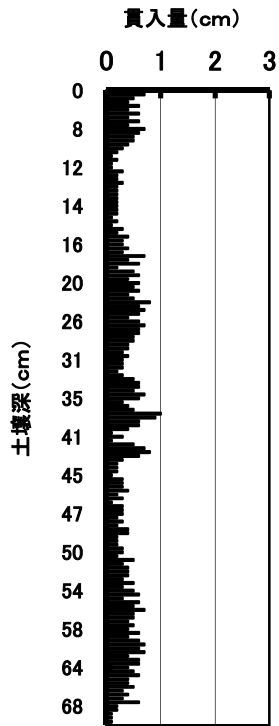
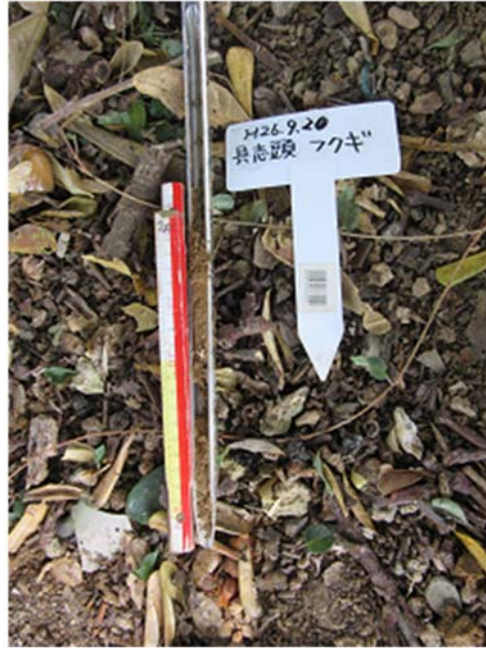
土壤貫入量結果

| 層位 | 土壤色 | 深さ | 構造 | 土性 | pH | EC(dS/m) |
|---|---|---|---|---|---|---|
| I | 7.5YR4/3.5 | 0-8 | 強い粒状 | 埴壤土 | 8.0 | 4.2 |
| II | 7.5YR4/4 | 8- | — | 埴壤土 | | |

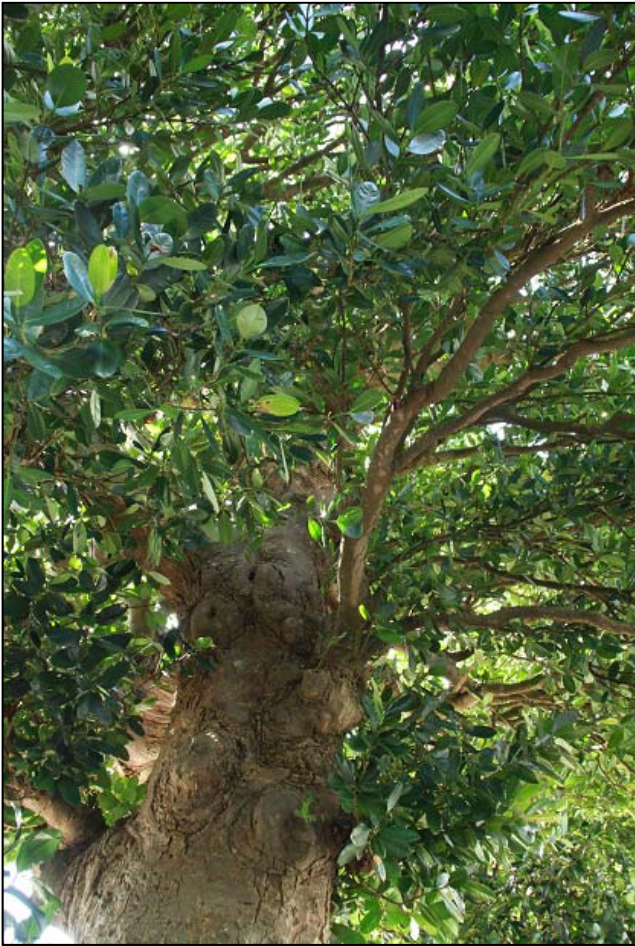
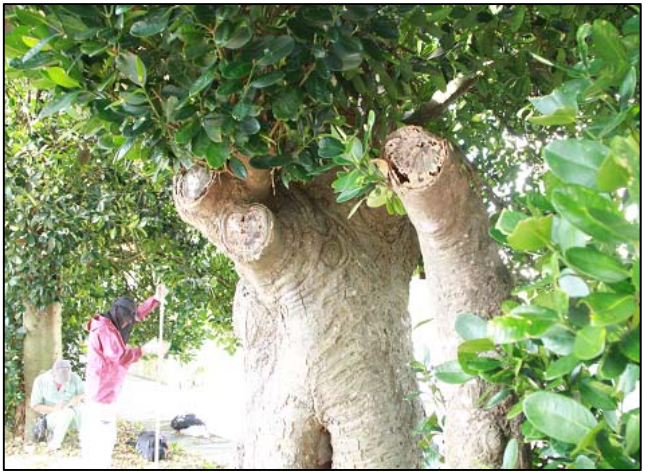
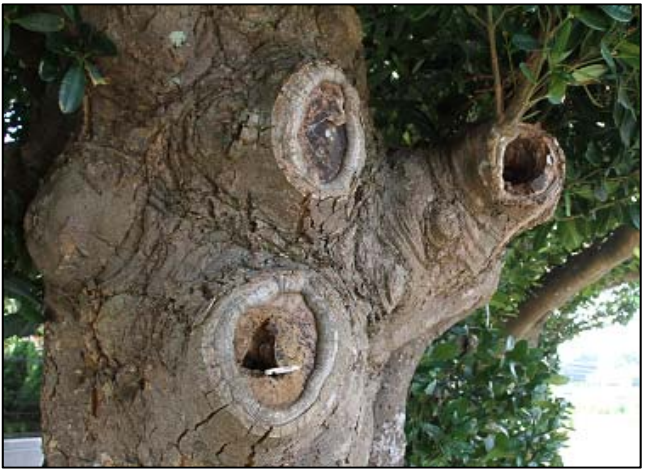
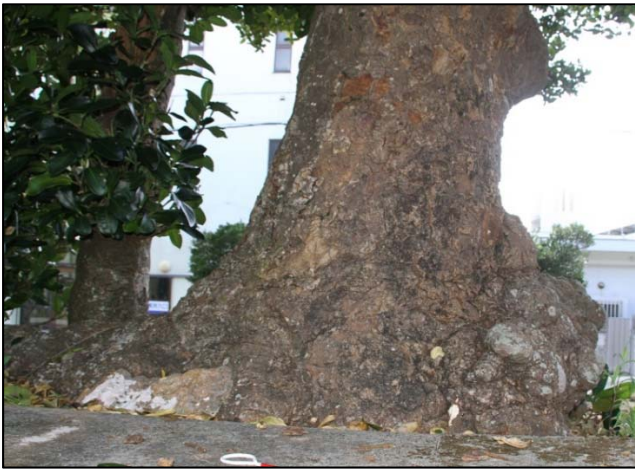
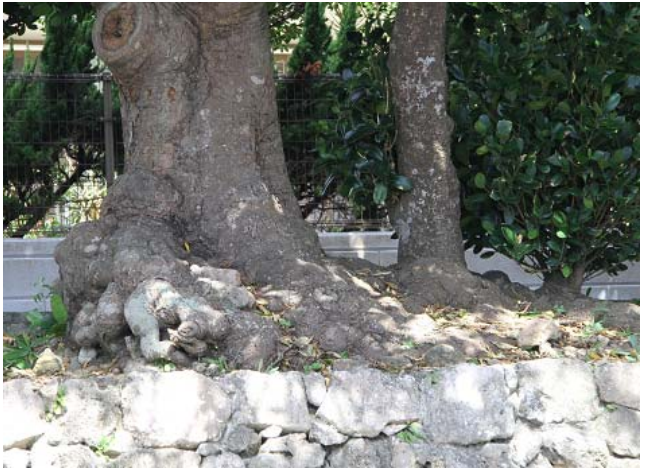
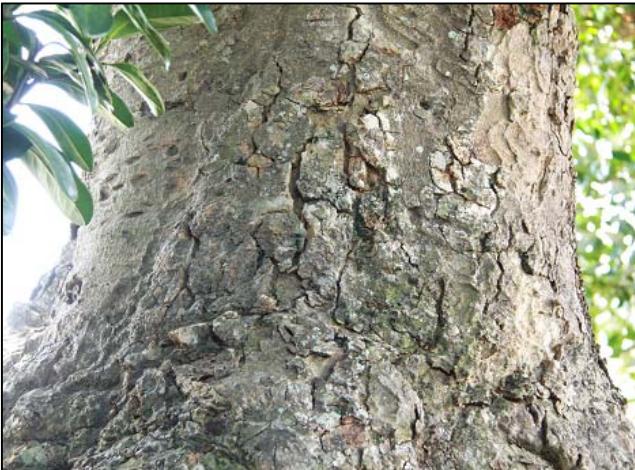
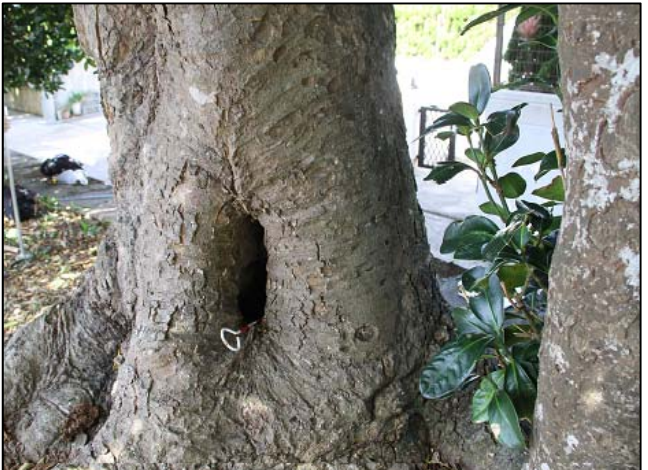
| 部位 | 所見 | 対応 |
|---|--|---|
| 土壌 | ・土壌は固結。踏圧は見られない。 | ・無し |
| 根 | ・根張りが大きく、隣接するフクギ同士根が絡み、安定している。 ・東面(県道側)は隆起が大きく、根上がり状となっているが、傷痕部は認められない。 | ・無し |
| 幹 | ・東面下部に縦 0cm、横 7cm の開口空洞。 | ・上部の開口部からの雨水の排水口となっているので塞がないことが望ましい。 |
| | ・南面高さ 1.5~1.7mの位置に大枝の切り落としの痕跡があり、心材部が腐朽し、空洞化している。深さは 30cm 以上で主幹の芯に達している。 | ・雨水の侵入を防ぐため、外科的処置を検討する。 |
| | ・枝の切り口にコウシュンシロアリの食痕あり。 | ・コロニーは小さいが、切り返して殺菌癒合剤の塗布を検討する。 |
| 枝 | ・大枝、中枝の折損、樹皮の傷が多い。 ・枝端部の小枝の枯れが多い。 | ・枯死枝の切除を検討する。 |
| 葉 | ・樹冠部に小さい葉が目立つ。 | ・無し |
| 備考 | ・幹の芯部は空洞化しているが、辺材部の強度は保たれていると思われる。 | |
