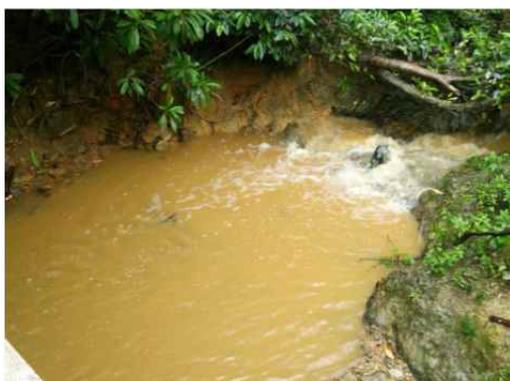
- ・その上流の自然河川においても濁りが確認された(地点②)。
- ・この上流域において造成途中の裸地が確認され(地点③)、これが流出源の一つとなっている可能性が考えられる。なお、大きさは 10m×10m 程度であった。

地点② 自然河川(濁り多)

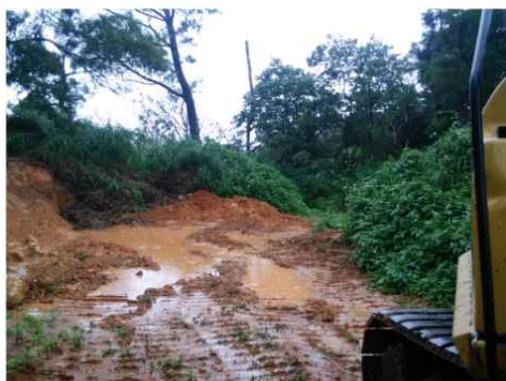
地点③ 造成途中裸地

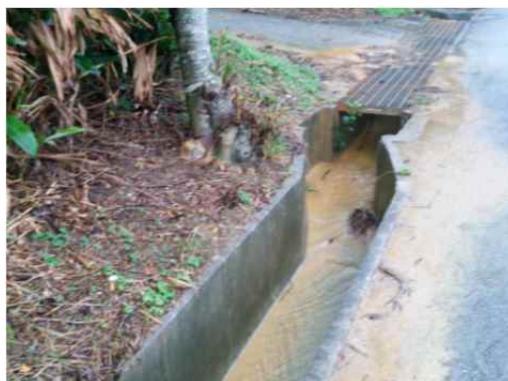
- ・また、そのさらに上流においては、サトウキビ畑等が広がっているが、ここからも濁水が発生している状況が確認された(地点④)。

地点④ サトウキビ畑横の水路

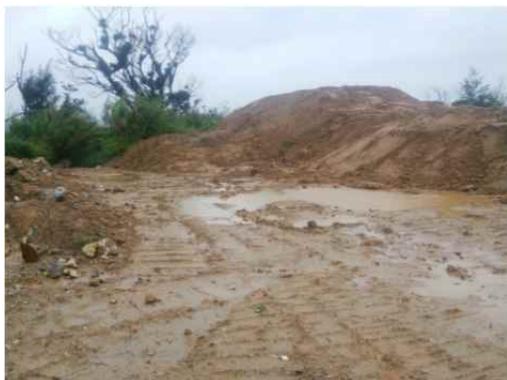
- ・ その上流には、前年度確認した無畜舎放逐養豚所およびその横の裸地が依然として存在しており(地点⑦)、これを発生源として、その横の河川に濁水が流出したものと考えられる(地点⑧)。

地点⑦ 無畜舎放飼養豚所横の裸地

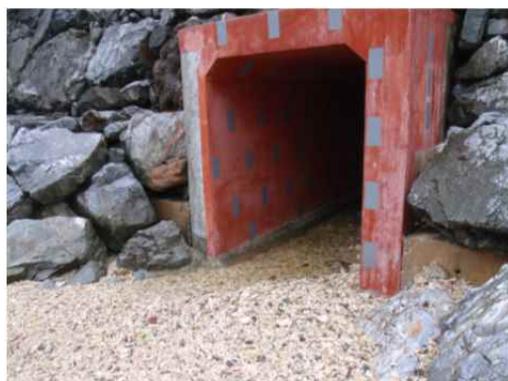
- ・本流域北側のカルバートにおいては、濁りは確認されなかった(地点①)。
- ・本流域南側河口部においても、濁りは殆ど確認されなかった(地点②)。

地点① 北側カルバート部(濁り無し)

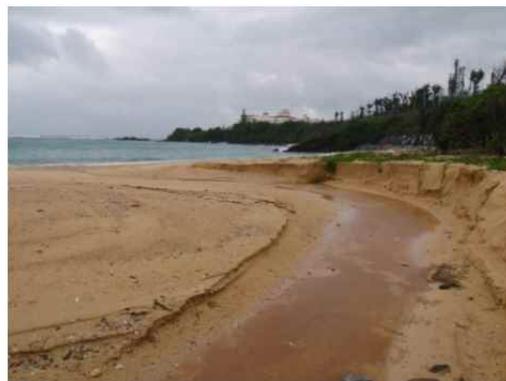
地点② 南側河口部(濁り無し)

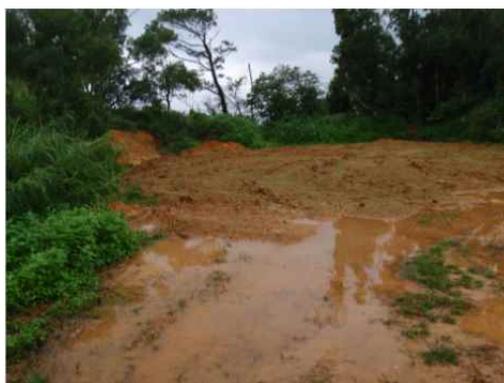
- ・第1回調査で確認された造成裸地は、重機等が確認されず、作業は終了したと思われるが、裸地の状況等は前回とほぼ同じ状態であった(地点③)。なお、大きさは10m×10m程である。

地点③ 前回確認造成裸地

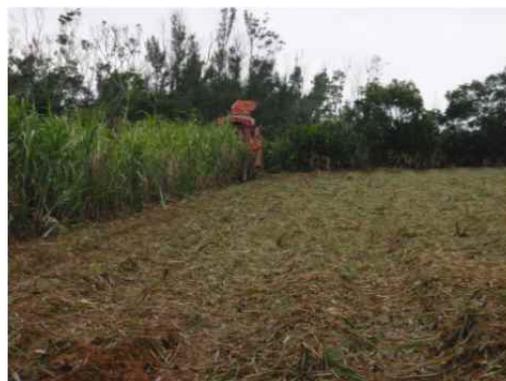
- ・本流域においては、土地改良事業により、圃場整備が行なわれている(位置については図 3.4-19 に図示)。
- ・区域内には主にサトウキビ畑が広がっており、サトウキビ畑ではちょうど刈り取りが行なわれていた(地点⑤)。

地点⑤ サトウキビ刈り取り状況

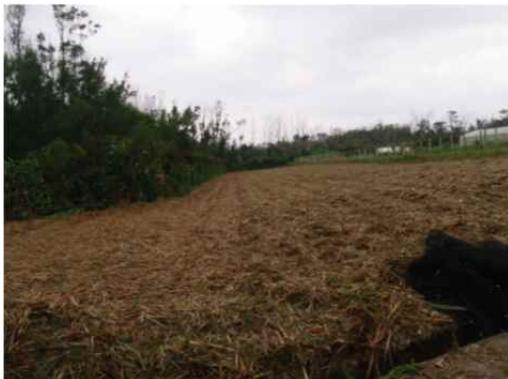
- ・刈り取りが終わったサトウキビ畑では、マルチングによる対策が実施されていた(地点⑥)。
- ・また、裸地状態の畑も確認されたが、奥にはグリーンベルト(月桃)による対策が実施されていた(地点⑦)。

地点⑥ マルチングの実施

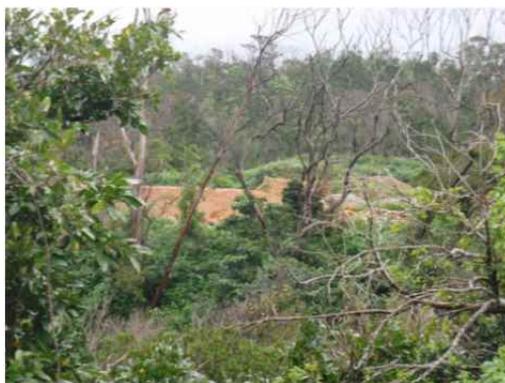
- ・前年度確認し、今年度第1回調査で赤土等の流出が推定された無畜舎放逐養豚所横の裸地は、依然として存在しており(地点⑧)、引き続き注視が必要である。

地点⑧ 無畜舎放飼養豚舎横の裸地(遠景)

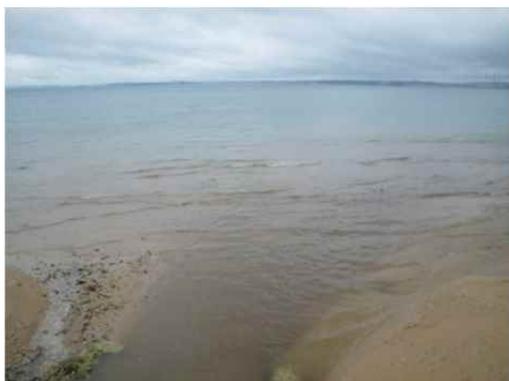
- ・ 河口部においては若干の濁りが確認された(地点①)。
- ・ 河口近くの支川との合流部では、本川、支川共に濁っていたが、支川の方が濁度は高かった(地点②)。

地点① 河口域(若干の濁り)

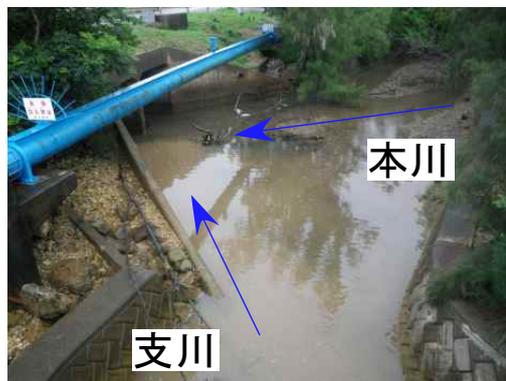
地点② 合流部(支川濁り大)

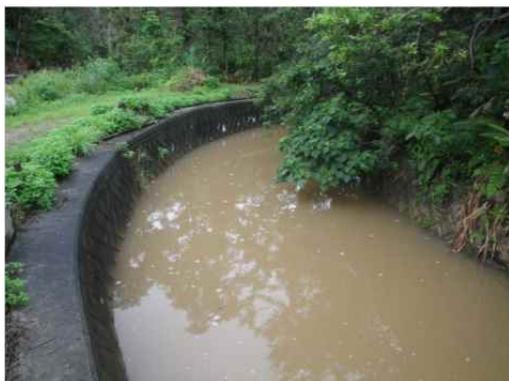
- ・ 支川においては、濁度は高かった(地点③)が、沖縄自動車道高架下のカルバート(地点④)より上流は米軍区域内にあたるため、流出源を特定することはできなかった。
- ・ 支川途中に崩落斜面跡と思われる箇所があったが表土保護工が既に行なわれていた(地点⑤)。

地点③ 支流(濁り大)

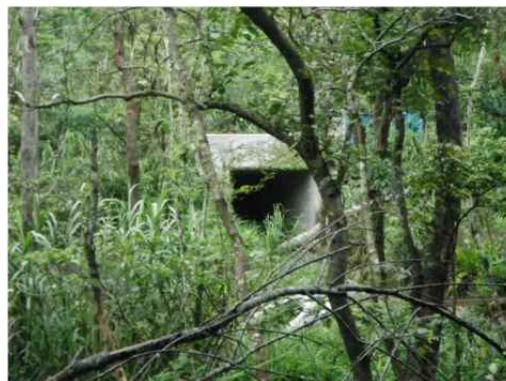
地点④ 支流(濁り大)

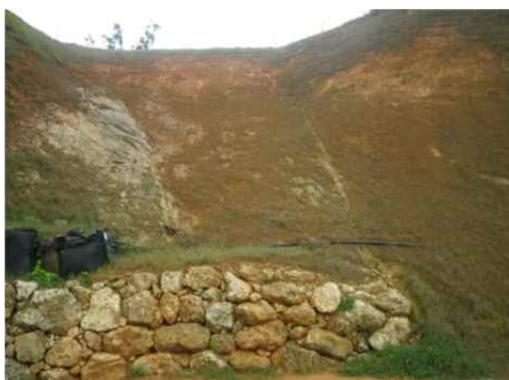
地点⑤ 崩落斜面跡(表土保護工有り)

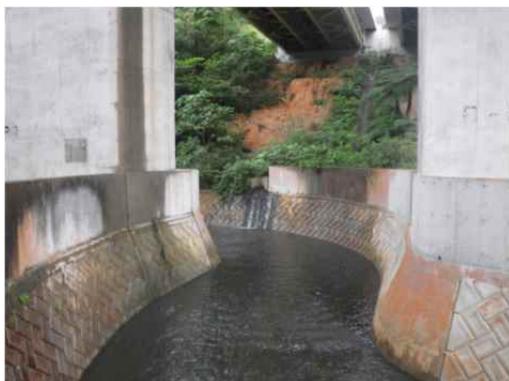
- ・本川の高架下に崩落裸地が確認され、流出痕が確認されたが、現在、ここからの流出は確認されなかった(地点⑦)。

地点⑦ 高架下の崩落裸地(流出無し)

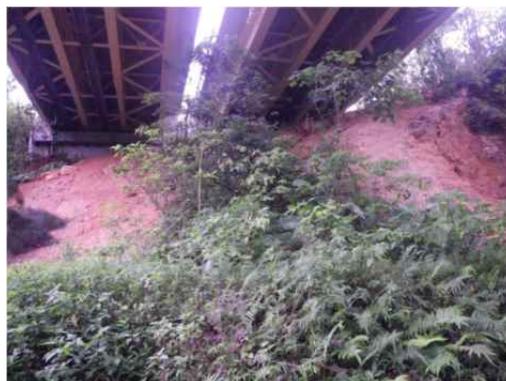
地点⑦ 高架下の崩落裸地(近景)

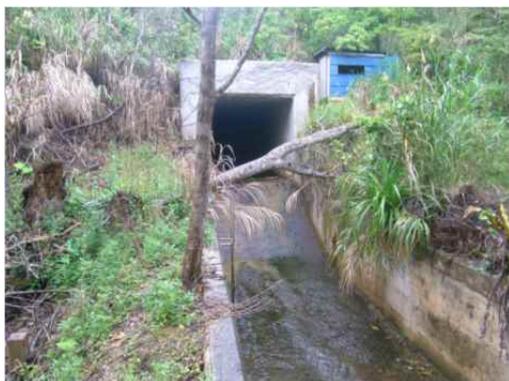
- ・ 上流は米軍区域内にあたるため、踏査可能範囲は限られるが、本流・支流とも濁りは確認されなかった(地点③④)。

地点③ 支流(アクセスできる最上流部(濁り無し))

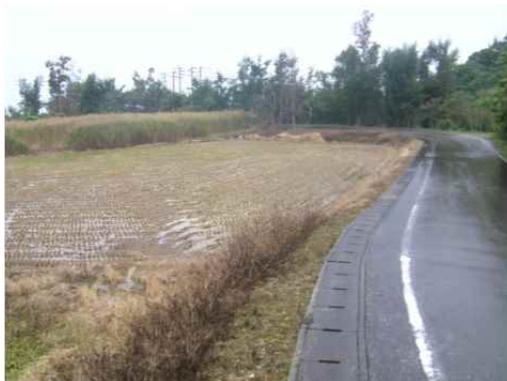
- ・ 流域内には、田(刈り取り後)、耕作放棄地、サトウキビ畑(刈り取り後マルチング済み含む)、ダンドク栽培畑等が確認された(地点⑥⑦⑧⑨)が、流出源として特に懸念される箇所は確認されなかった。

地点⑥ 田んぼ(刈り取り後)

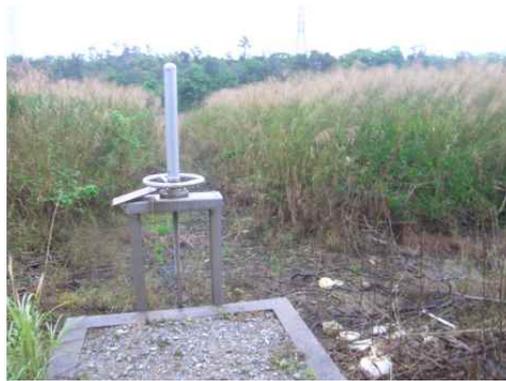
地点⑦ 耕作放棄地

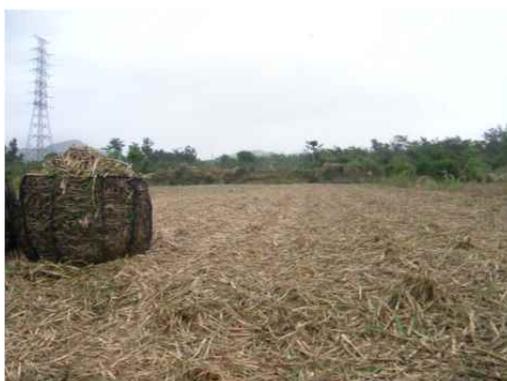
地点⑧ キビ刈り取り後マルチング

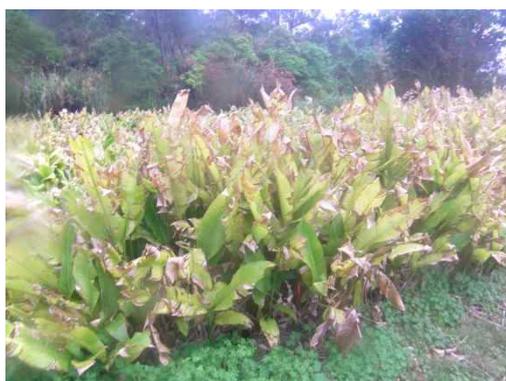
地点⑨ ダンドク栽培

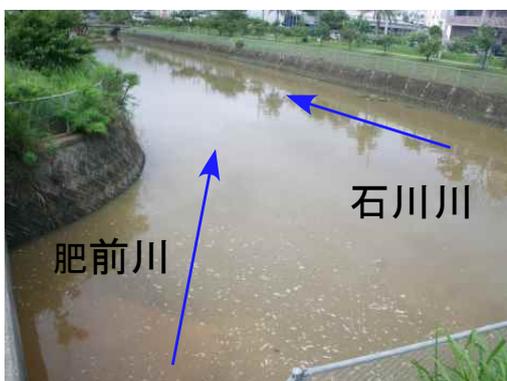
- ・ 石川川本川に比べて、支流である肥前川とユマサ川からの濁りが高かった(地点③④)。

地点③ 肥前川との合流部

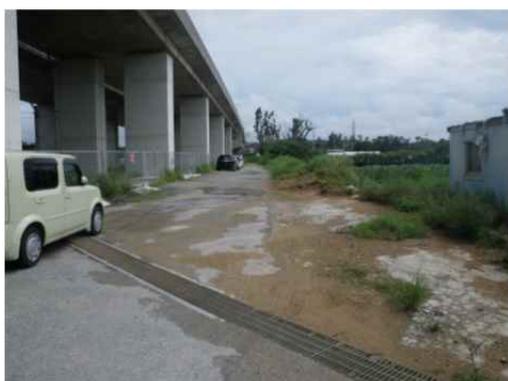
- ・ 支流の流域においては、赤土等流出痕が確認された箇所もあった(地点⑤)が、調査当日においては顕著な流出状況は確認されなかった(地点⑥)。

地点⑤ 道路に赤土等流出痕

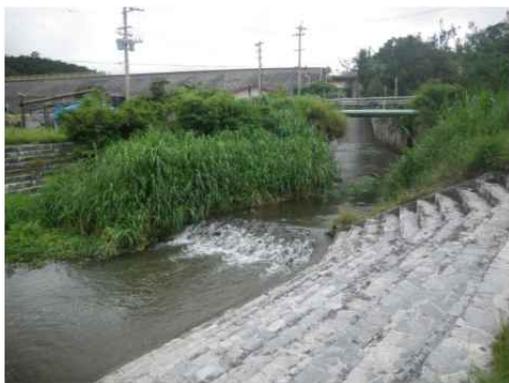
- ・ 石川川本川および上流の石川ダムにおいては濁りは殆ど確認されず(地点⑧⑨)、本流域においては、支川である肥前川、ユマサ川からの流出が主であると考えられる。

地点⑧ 石川川上流(濁り無し)

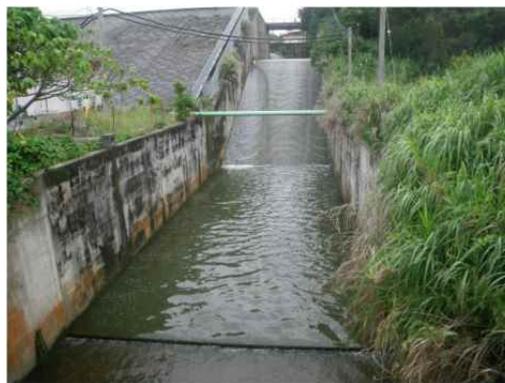
地点⑨ 石川ダムからの放水(濁り無し)

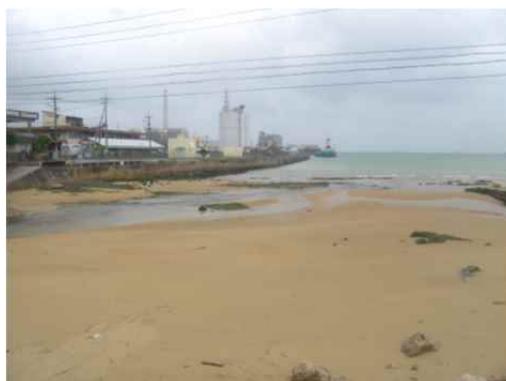
- ・ 河口部では、濁りは確認されなかった(地点①)。

地点① 河口部(濁り無し)

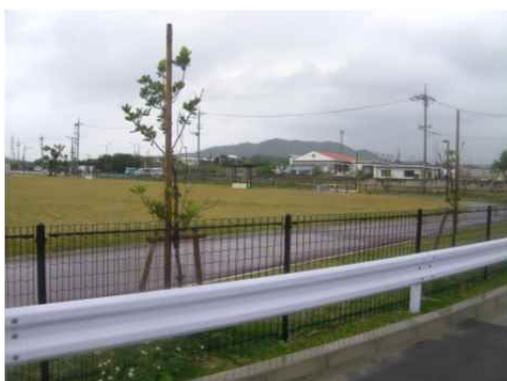
- ・ 前年度において、赤土等の流出が確認された公園工事は既に終了しており、赤土等の流出源として懸念される状況ではなくなった(地点②)。

地点② 公園工事終了済み

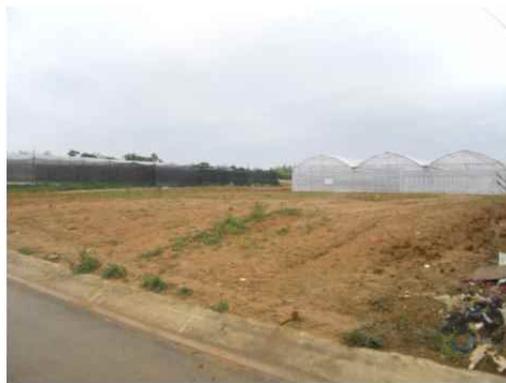
- ・ただし、赤土等が水路等に流出する可能性が高い箇所も複数確認された（地点⑨～⑫）。

地点⑩ 道路に流出する可能性大

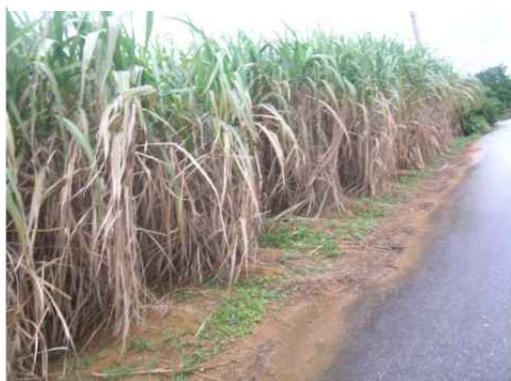
地点⑪ 道路に流出する可能性大

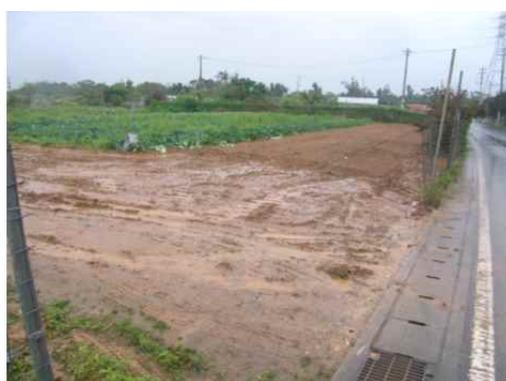
地点⑫ 水路、道路に流出する可能性大

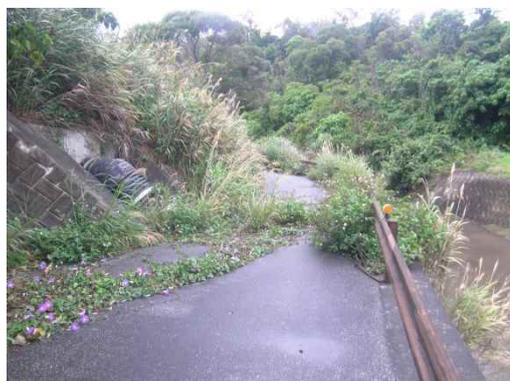
- ・ なお、第1回調査で確認された採石場の裸地は、赤土条例にかかる看板が確認された。また、横の河川に排水管が繋がっているようであり、降雨時に放水するかどうかは不明であるが、流出源として懸念される(地点⑬)。

地点⑬ 採石場から河川への排水管

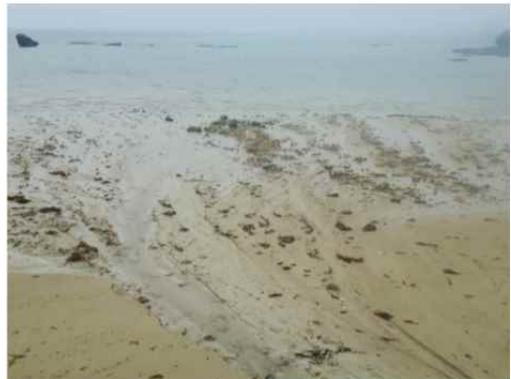
- ・ 河口部において、濁りは殆ど確認されなかった(地点①)。

地点① 河口から海域側(濁り無し)

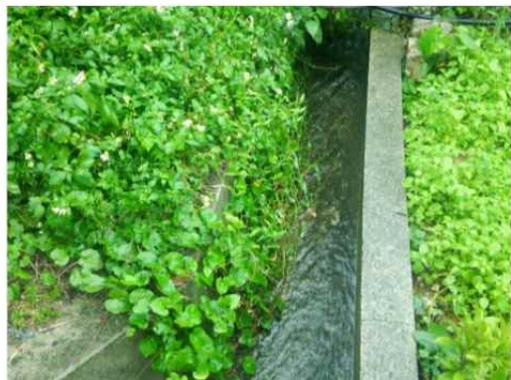
- ・ 上流の仲村渠樋水においても濁りは確認されず(地点②)、そこから下流に続く水路においても濁りは確認されなかった(地点③④)。

地点③ 仲村渠樋水からの水路(濁り無し)

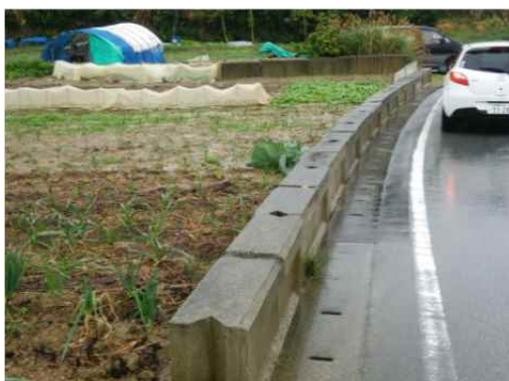
- ・また、流域内の畑においても流出状況は殆ど見られず、また、畑縁に赤土等の流出を防ぐ役割を果たす構造物(畦畔)が設置された箇所が多数見られた(地点⑥⑦)。

地点⑥ 畑縁の構造(畦畔)

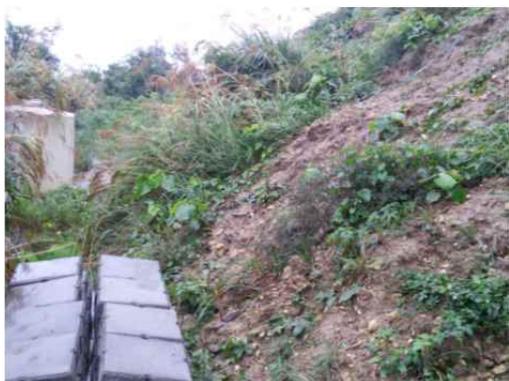
- ・昨年度において確認された、斜面に位置する造成裸地は、現在雑草等で覆われ裸地ではなくなっており、特に懸念すべき流出源ではなくなっていた(地点⑧)。

地点⑧ 昨年度確認斜面裸地の現在状況

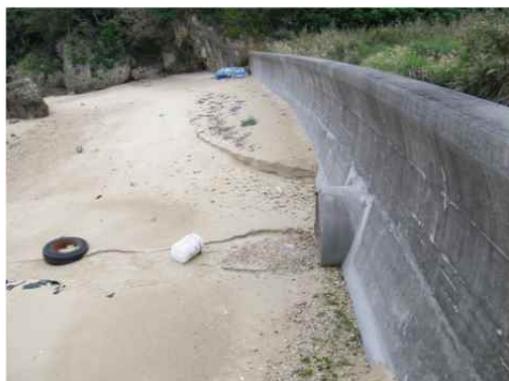
- ・ 河口部において濁りは確認されなかった(地点①)。
- ・ 流域内にはクレソン畑(地点②)、水田(地点③)、ウズラマメ畑(地点④)等が広がっていたが、赤土等の流出源として懸念される箇所は確認されなかった。

地点① 河口部(濁り無し)

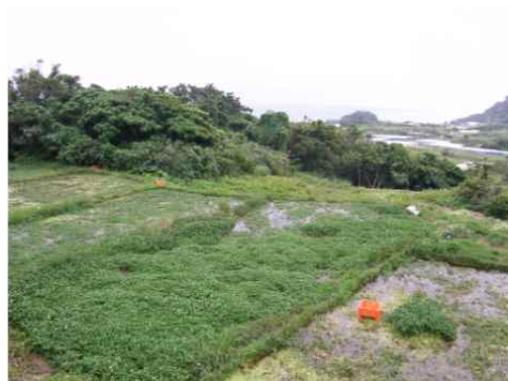
地点② クレソン畑(濁り無し)

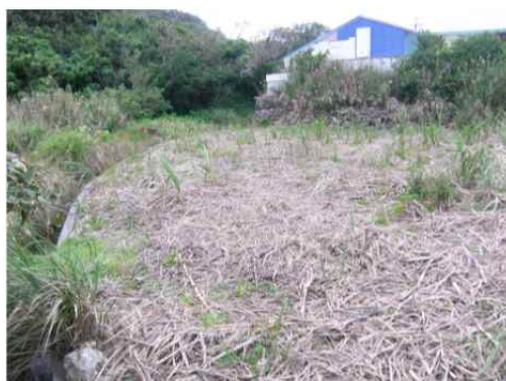
- ・ また、サトウキビ畑のうち、刈り取りが終わっている箇所については、マルチング対策が実施されていた(地点⑤)。

地点⑤ 刈り取り後マルチング

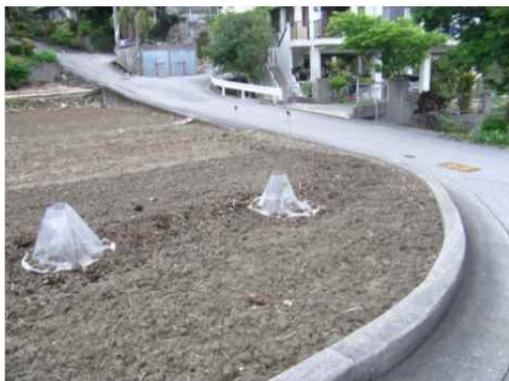
- ・ 幾つかの畑においては、縁に構造物(畦畔)が置かれ、流出防止対策として有効な箇所も確認された(地点⑥⑦)。

地点⑥ 畑縁の構造(畦畔)

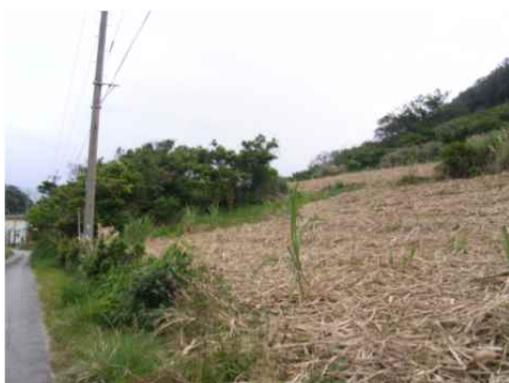
- ・ 昨年度において確認された急勾配の裸地は、サトウキビ畑として利用されており、現在刈り取りが終わり、マルチングが施されていた(地点⑧)。

地点⑧ 昨年度確認斜面裸地の現在状況

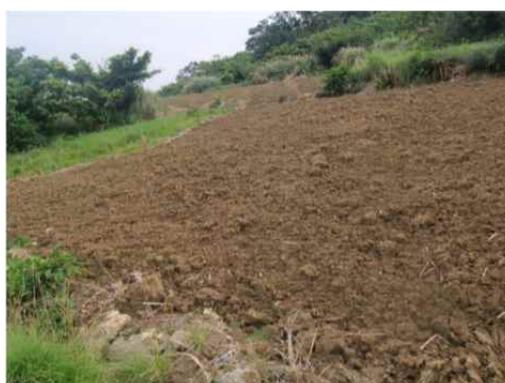
地点⑧ 昨年度の状況

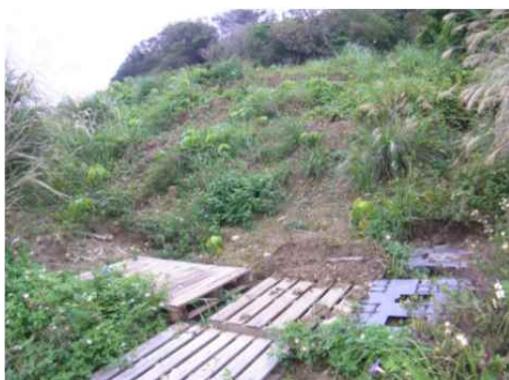
- ・ 昨年度において確認された斜面に位置する造成裸地は、第1回調査時にも確認したとおり、現在雑草等で覆われ裸地ではなくなっており、特に懸念すべき流出源ではなくなっていた(地点⑨)。

地点⑨ 昨年度確認斜面裸地の現在状況
