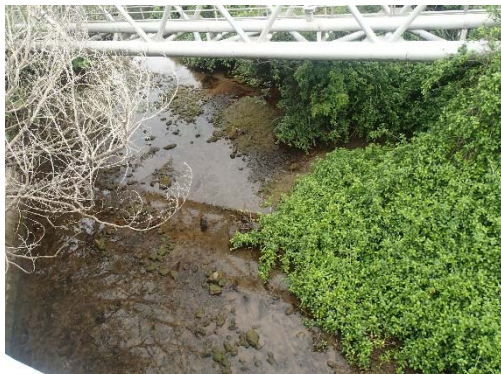
- ・ 河口部においては恒常的に泥が堆積しているものの、濁りは確認されなかった(地点)。また、中流部においても濁りは確認されなかった(地点)。10mm程度の降雨量では、河口への赤土流出の可能性は低いと考えられる。

地点 河口域(泥が堆積)(第1回目地点)

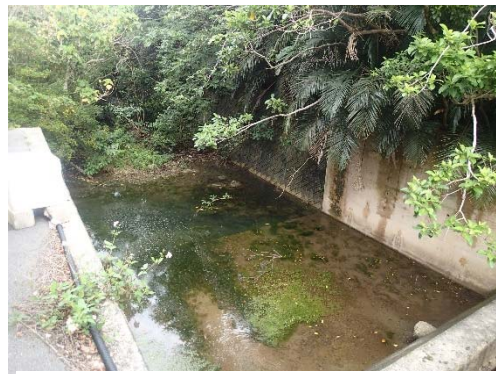
地点 中流域(濁り無し)(第1回目地点)

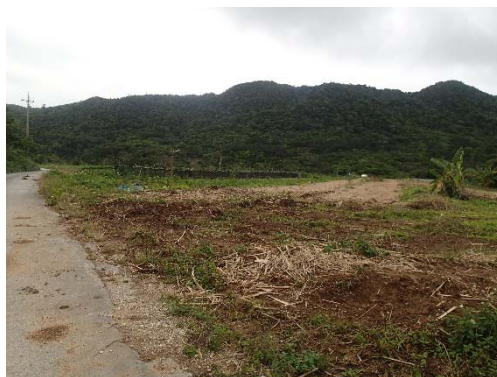
- ・ H26 年度 1 回目調査時に造成裸地が確認された大浦ダム直下付近の地点 では、造成中に赤土流出防止用として縁に残されていた草本に加え、区画内においても草本が確認された。以上から、赤土流出の可能性は少ないと考えられる。

地点 造成裸地の経過状況(第1回目地点)

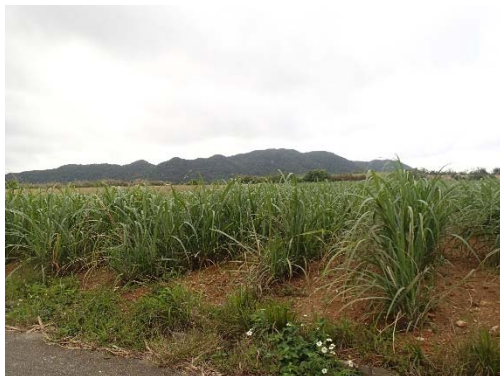
地点 サトウキビ畑(第1回目地点)

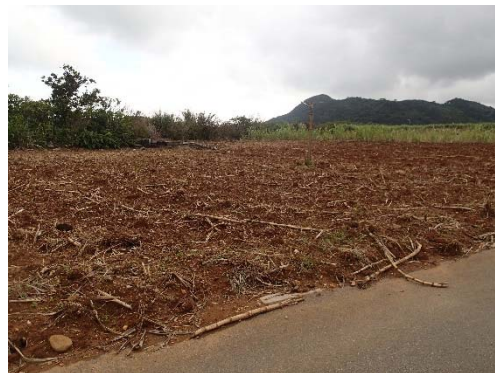
- ・ 流域内には、H26 年度同様に赤土流出の可能性の低いと考えられる牧草地やサトウキビ畑が広がっていた(地点)。しかし、一部刈り取りが行われたサトウキビ畑において、赤土流出が懸念された(地点)。

地点 刈り取り後のサトウキビ畑

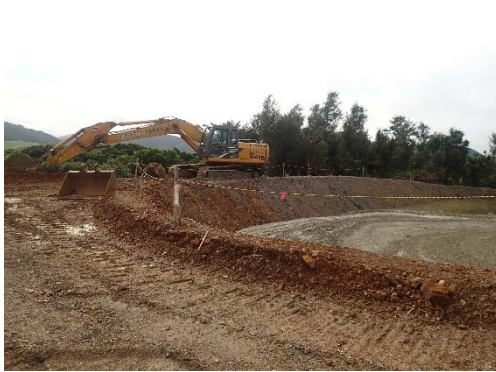
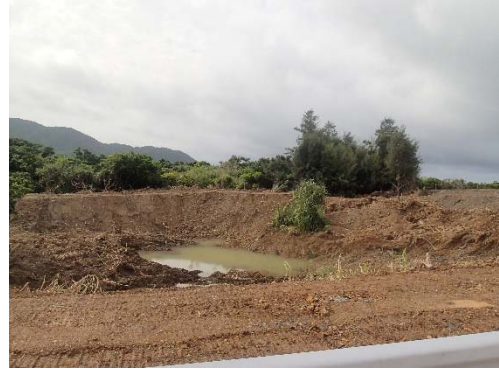
- ・ 地点 においては、新規造成地が確認された。規模は 50m×50m 程度であったが、看板は確認できなかった。規模の大きさから、赤土流出の懸念がある。

地点 新規造成地の状況

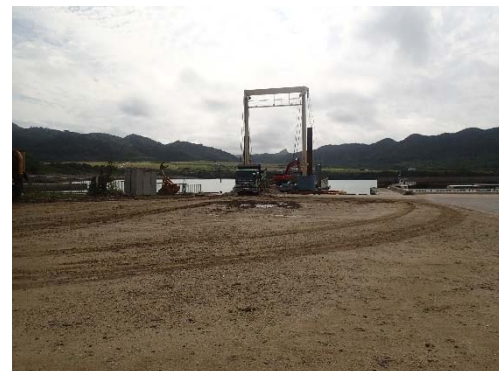
- ・ 船越港では浚渫工事がおこなわれていた（地点 ）。工事用重機を載せた台船の周りにはシルトプロテクターも確認されており、海域への配慮がなされているようであった。

地点 浚渫工事状況

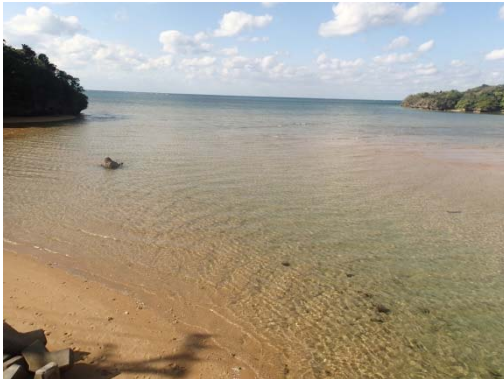
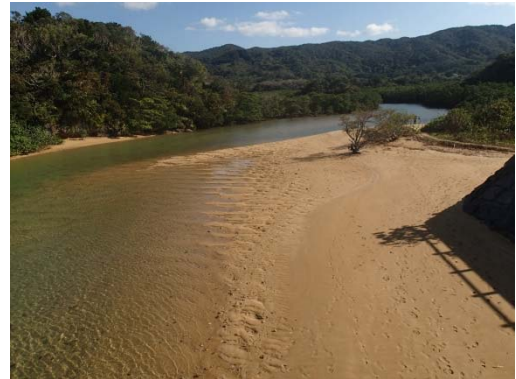
- ・ 河口部において、濁りは殆ど確認されなかった(地点)。なお、本河口部においては、広大なマングローブ林が広がっていた(地点)。

地点 河口域(濁り無し)

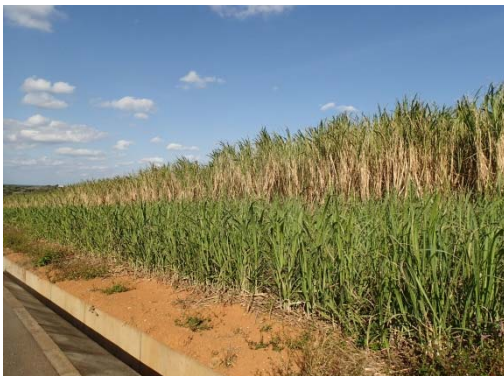
- ・ 流域内には赤土等流出痕、流出可能性がある畑等が複数確認された。
- ・ 地点 では昨年度同様流出可能性が高い状態および流出痕が確認された。

地点 流出可能性がある箇所

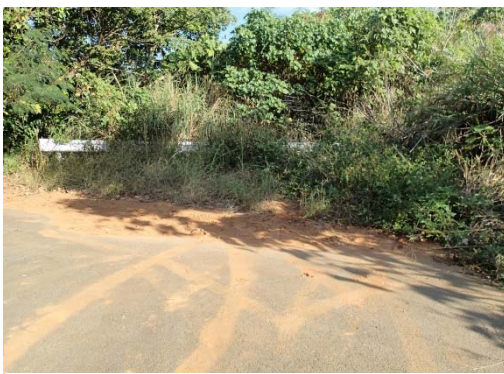
地点 道路への流出状況

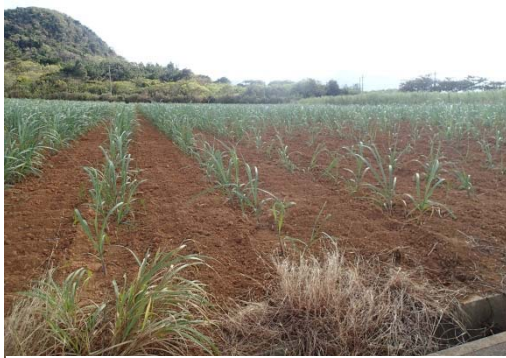
- ・ 地点 では昨年度2月では裸地にマルチングがされていたが、今回はサトウキビの苗木が植えられた状態で、裸地が増え、流出可能性が増加していた。

地点 流出可能性が高くなった

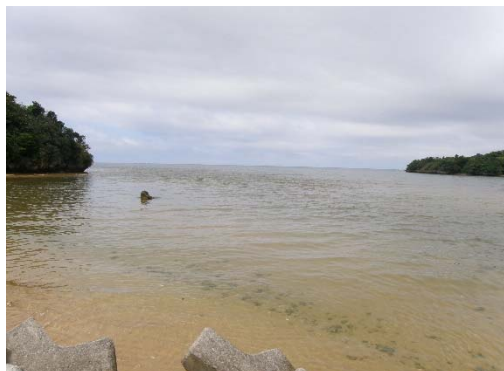
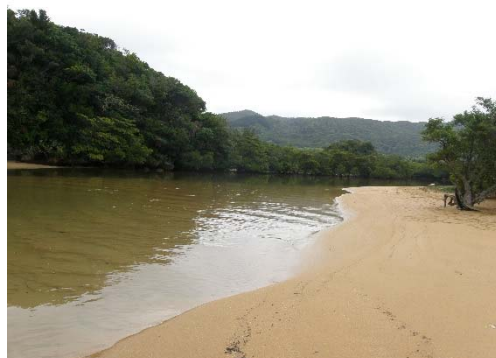
- ・ 河口部において、濁りは確認されなかった(地点)。調査日当日の 10mm 程度の降雨では、赤土流出の影響が少ないと考えられる。

地点 河口域(濁り無し)

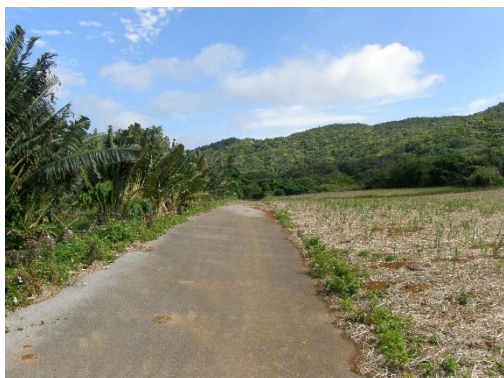
- ・ H26 年度第 1 回調査時に赤土等流出痕、流出可能性がある畑の一部に改善が確認された。
- ・ 地点 ではマルチングが、地点 草本が茂っており、赤土流出の可能性が減少した。また H25 年度調査にて確認された道路沿いの側溝は埋もれていていた。

地点 流出可能性がある箇所(去年度地点)

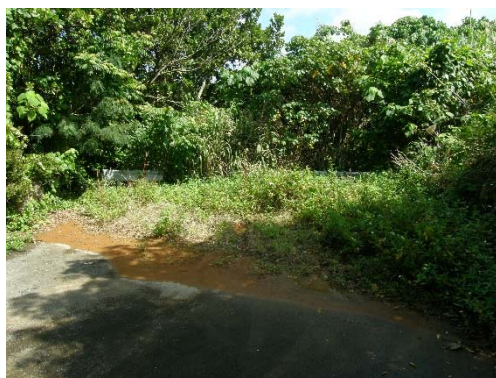
地点 道路への流出状況(第 1 回目地点)

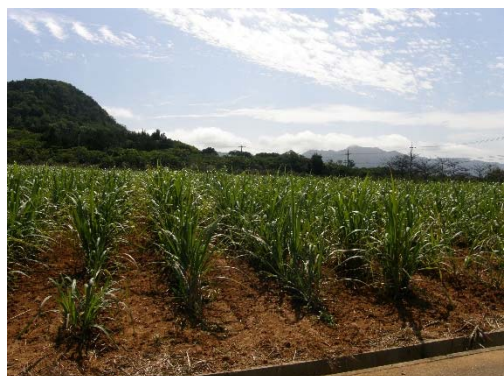
- ・ 地点 では、H26 年度第 1 回調査時と同様、サトウキビの苗木が植えられた状態で、裸地が増え、流出可能性が増加していた。また、同地点での道路への赤土流出が確認された。

地点 赤土流出の可能性が高い畑(第 1 回目調査地点)

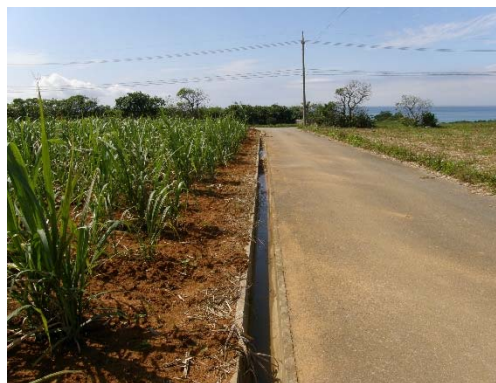
地点 周辺への流出痕

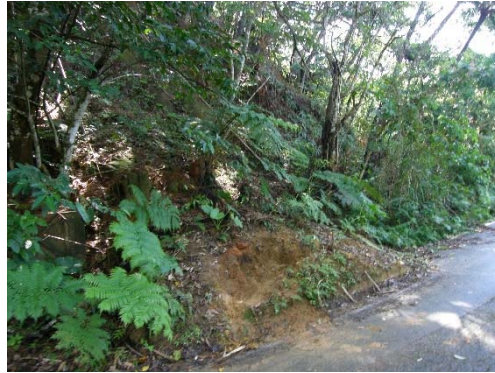
- ・ 地点 では、土砂崩れが確認された。既に草本が覆い、土砂自体からの赤土流出の可能性は高くないと考えられる。しかし土砂が溝を埋めており、降雨時には周辺への赤土流出が懸念された。

地点 土砂崩れの状況(溝を越え道路まで流れている)

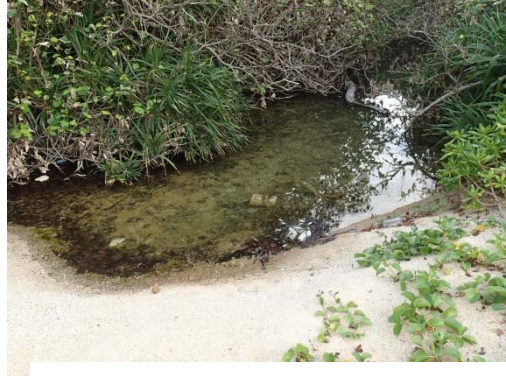
- ・ 河口部においては、流量が少ないため河口閉塞しており、また濁りも確認されなかった(地点)。

地点 河口閉塞(濁り無し)

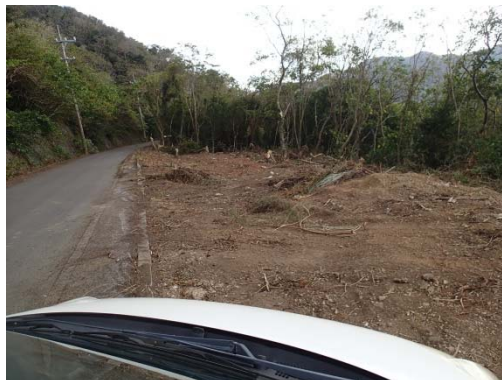
- ・ また、今回新たに道路沿いに 20m × 10m 程の小規模な造成裸地が確認された(地点)。

地点 小規模な造成裸地

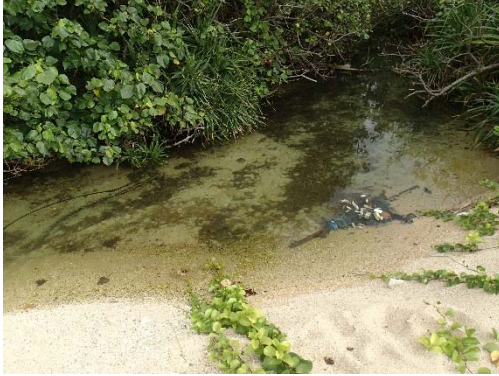
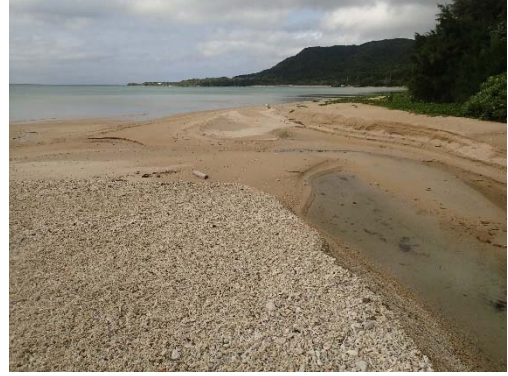
- ・ 河口部においては、H26 年度 1 回目調査時流量が少ないため河口閉塞しており、また濁りも確認されなかった(地点)。

地点 河口閉塞(濁り無し)

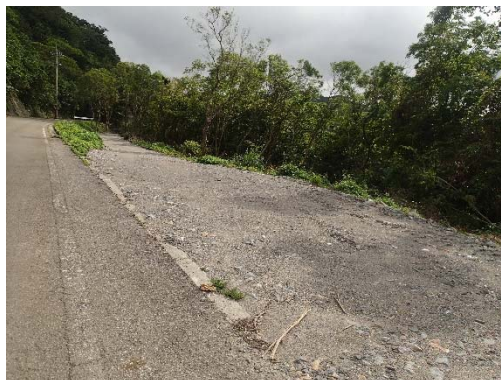
- ・ H26 年度調査時に確認された 20m × 10m 程の小規模な造成裸地は、工事が完了していた(地点)。

地点 小規模な造成裸地(第 1 回目地点)

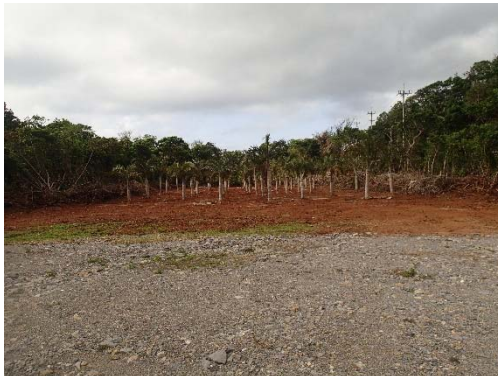
- ・ 今回の調査にて、パパイヤの栽培地が確認された(地点)。裸地が目立つが、周囲が木や砂利で囲われているため赤土流出の可能性は少ないと考えられる。

地点 パパイヤの栽培地
