## (14) 浦底湾

### 1) 第1回調査(平成27年7月11日実施)

## (15) 川平湾

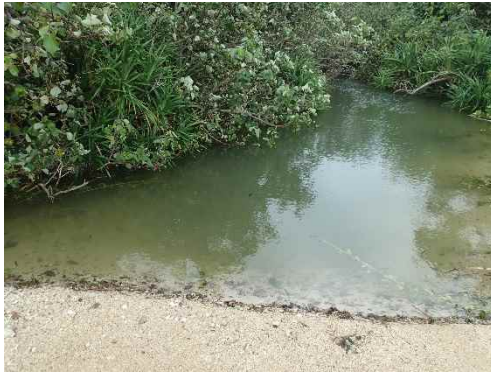
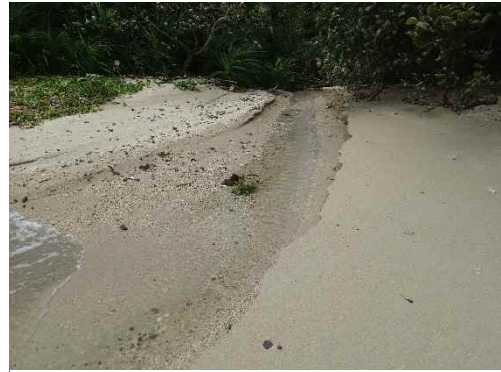
- ・ 河口部においては、前日の降雨に関わらず河口閉塞しており、また濁りも確認されなかった(地点①)。

地点① 河口閉塞(濁り無し)

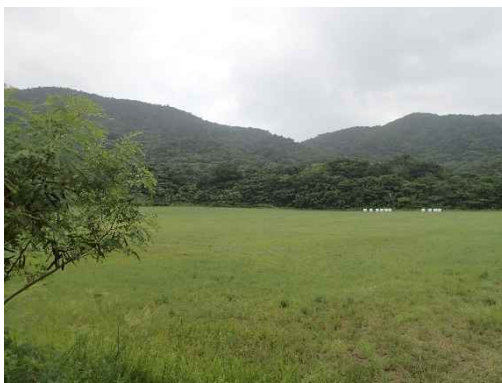
- ・ 流域内には、昨年度と同様に草地と山林が広がっており、流出源となりうるような箇所は確認されなかった(地点②)。また、未舗装の道にも砂利が敷かれており、赤土が流出する可能性は低いと考えられる(地点③)。

地点② 草地と山林

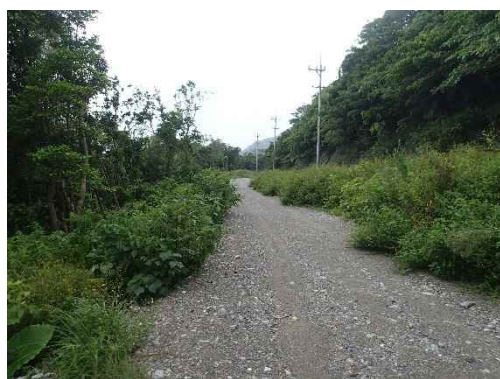
地点③ 砂利が敷き詰められた道路

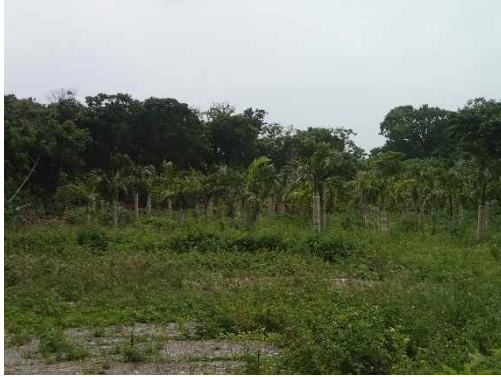
- ・昨年度調査にて確認された、裸地が目立つパパイヤの栽培地には、草本が茂っていた(地点④)。赤土流出は確認されず、今後も流出する可能性は低いと考えられる。

地点④ パパイヤの栽培地

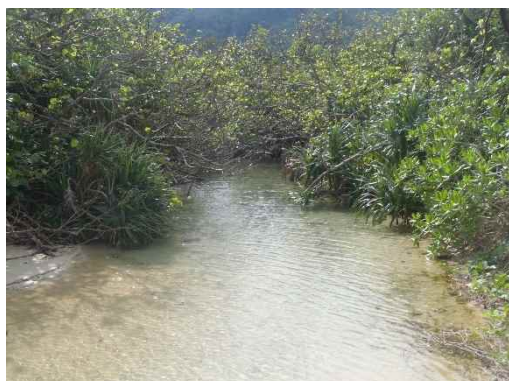
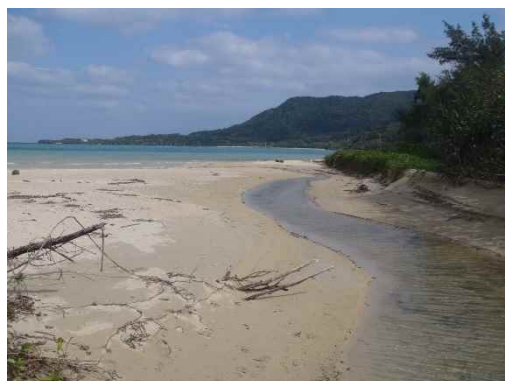
- ・ 河口部においては、前回調査時と異なり閉塞はしておらず、また濁りも確認されなかった(地点①)。

地点① 河口閉塞(濁り無し)

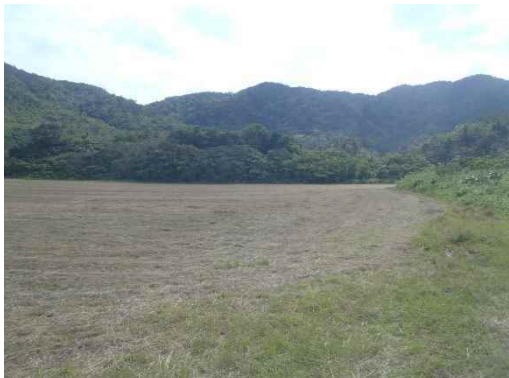
- ・ 流域内には、昨年度と同様に草地と山林が広がっており、草地や山林では流出源となりうるような箇所は確認されなかった(地点②)。また、未舗装の道にも砂利が敷かれており、赤土が流出する可能性は低いと考えられる(地点③)。

地点② 草地と山林

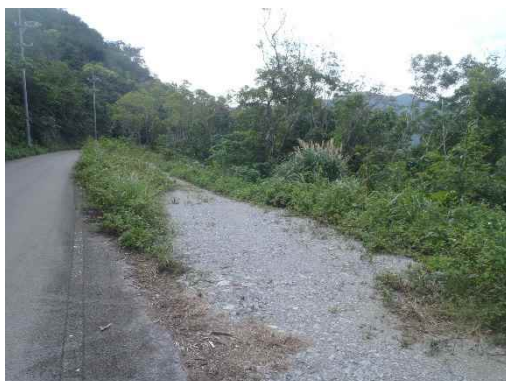
地点③ 砂利が敷き詰められた道路

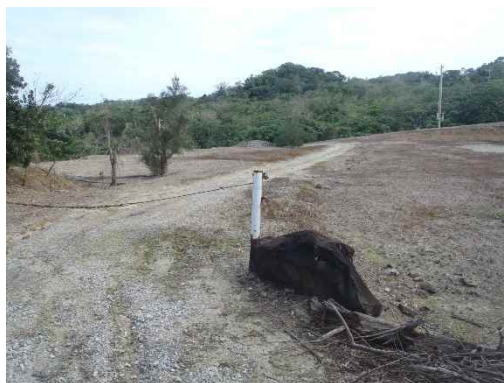
- 本調査時には、新規造成地が2地点において確認された(地点④⑤)。地点④の造成地では、まだ未着工ではあったが、規模が50m×50m程度であり、赤土等流出防止条例に係る看板は確認されなかった。また地点⑤の造成池では、規模は25,524 m<sup>2</sup>であり、赤土等流出防止条例に係る看板は確認された。

地点④ 新規造成地(未着工)

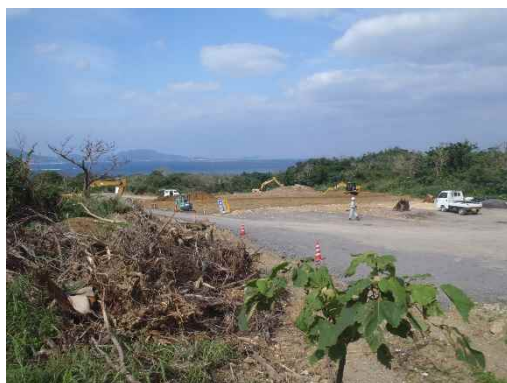
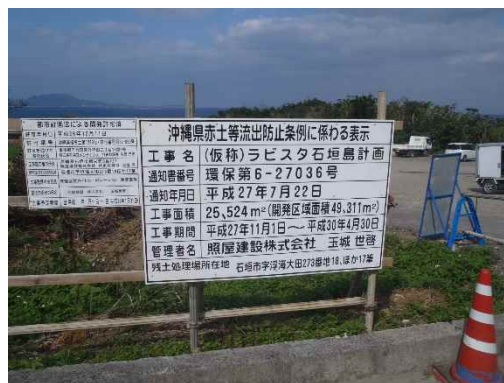
地点⑤ 新規造成地

地点⑤ 看板

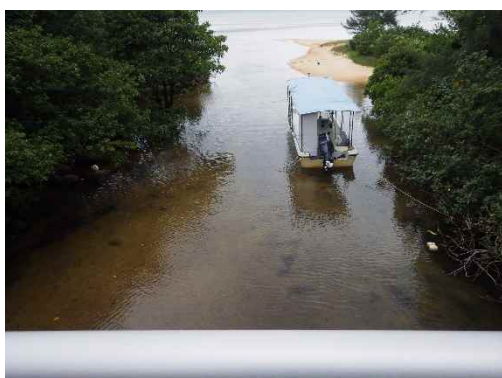
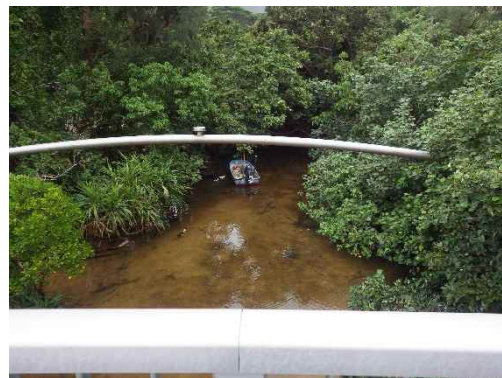
- ・ 河口域において濁りは確認されなかった(地点①②)

地点① 河口域(濁り無し)

地点② 河口域(濁り無し)

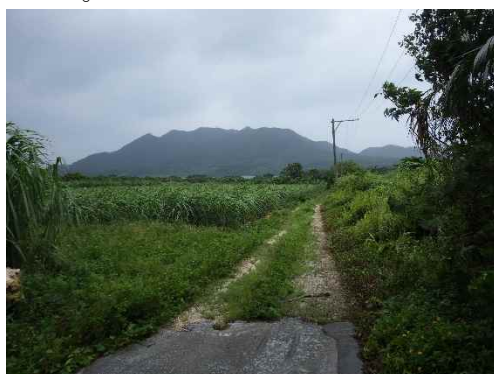
- ・ 昨年度第1回調査時に確認した大規模な造成裸地は、サトウキビ畑となっており(地点③)、道路沿いの外周にも草本が茂っており赤土等の流出は確認されなかった。

地点③ 草本が茂る造成地

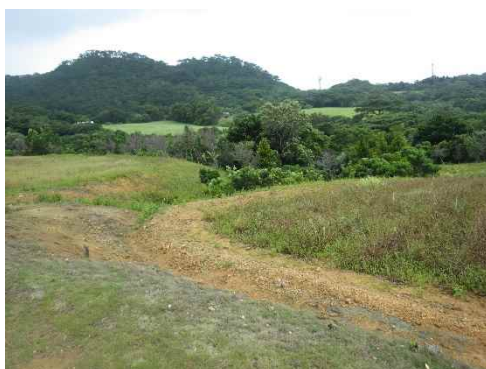
- ・ H25年度に確認されたパイン畑(面積約200m×80m)では、H26年度第1回調査時同様末端に畦畔などの流出防止対策が施されており、赤土流出は確認されなかった(地点④)。また、未舗装の道にも薄く草本が茂っていた。

地点④ 末端に畦畔があるパイン畑

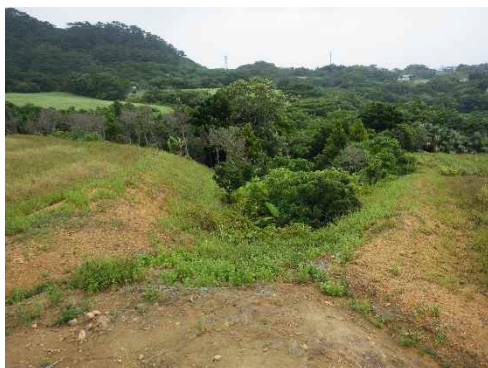
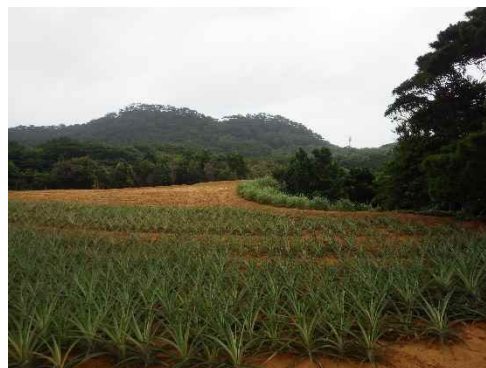
- ・他にも、H26 年度第 1 回調査時に赤土流出の可能性が高いとされた地点④では、畦畔先の斜面の裸地にも草本が茂っており流出可能性は減少した。
- ・また、地点⑤では、パイン畑の谷方向の外周にグリーンベルトを施しており赤土流出の可能性は大きく減少した(地点④⑤)。

地点④ 畦畔先の斜面に茂る草本

地点⑤ パイン畑外周のグリーンベルト

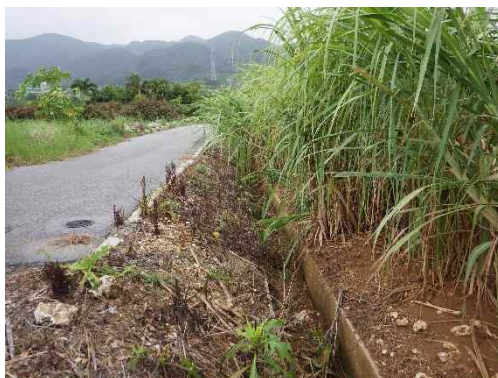
- ・東側の吉原集落の赤土流出が懸念された箇所では、畑から側溝や道路への赤土流出が見られた。昨年度から大きな改善は確認されず、今後も赤土流出の可能性は高いと考えられる(地点⑥⑦)。

地点⑥ サトウキビ畑から側への赤土流出

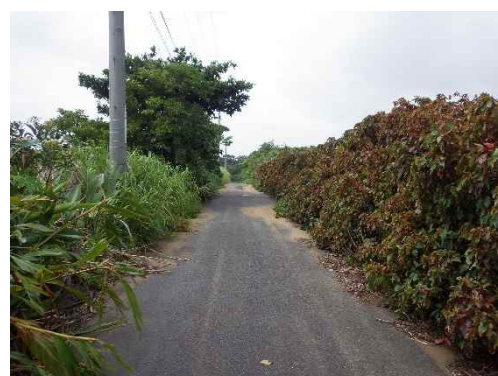
地点⑦ 道路への流出痕

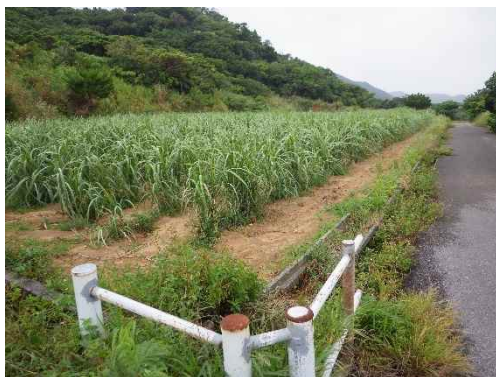
- 地点⑧においては、昨年度 20m×30m 程度の新規造成地が確認されていたが、本調査時にはサトウキビ畑となっていた。昨年度と変わらず末端がブロックで囲われており、側溝などへの赤土流出は確認されなかった。

地点⑧ ブロックに囲われたサトウキビ畑

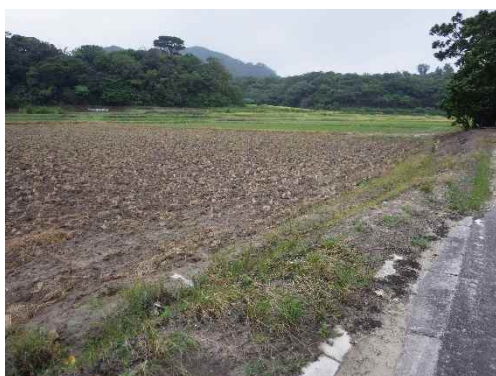
- 地点⑨においては、水田が確認されており、H25 年度には多くの水田において濁水流出が確認されていたが、本調査時には水が張られていない状態であり流出は確認されなかった。

地点⑨ 水が張られていない水田

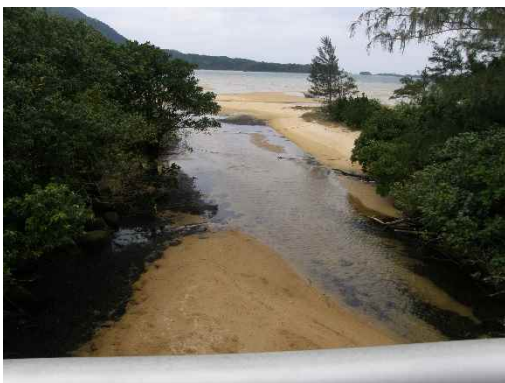
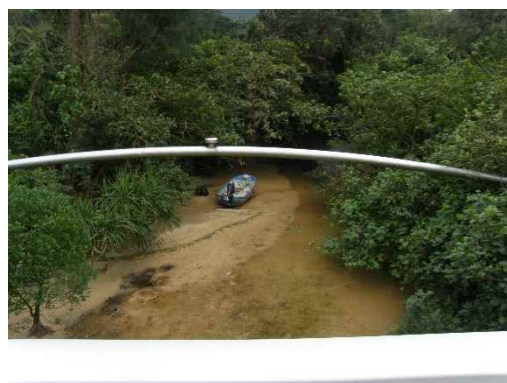
- ・ 河口域において濁りは確認されなかった(地点①②)

地点① 河口域(濁り無し)

地点② 河口域(濁り無し)

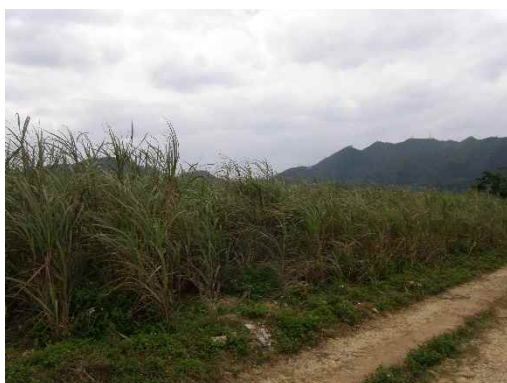
- ・ 昨年度確認された農地用造成裸地は、前回調査時同様に、道路沿いの外周にも草本が茂っており赤土の流出は確認されなかった(地点③)。

地点③ 草本が茂る造成地(変化無し)

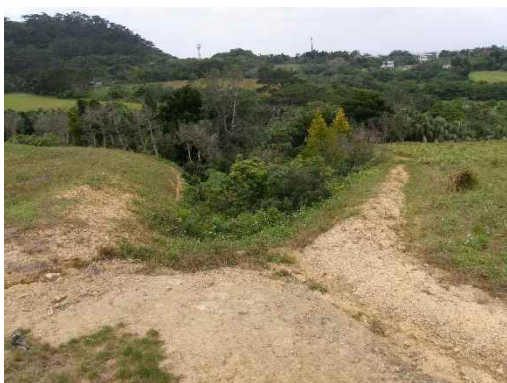
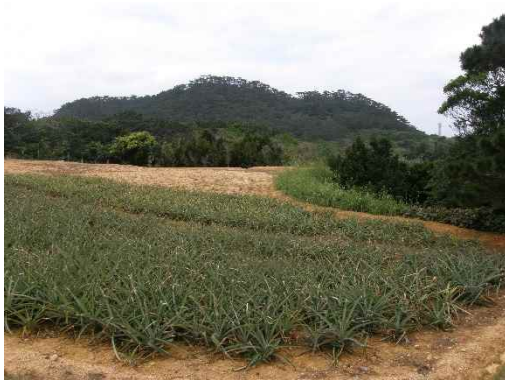
- ・ 他にも、H26年度第1回調査時に赤土流出の可能性が高いとされた地点④では、前回調査時と同様、畦畔先の斜面の裸地にも草本が茂っており流出可能性は低かった。
- ・ また、地点⑤では、前回同様、パイン畑の谷方向の外周にグリーンベルトを施しており赤土流出の可能性は低かった。

地点④ 畦畔先の斜面に茂る草本(維持)

地点⑤ パイン畑外周のグリーンベルト(維持)

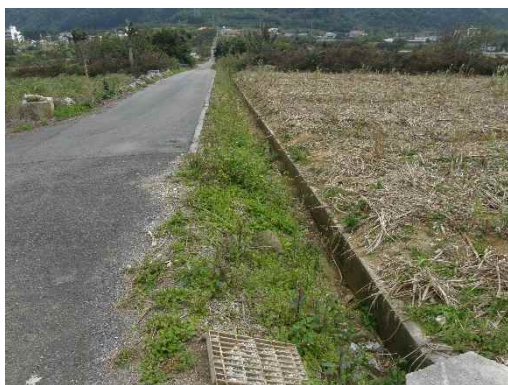
- 東側の吉原集落の赤土流出が懸念された箇所では、畑から側溝や道路への赤土流出が見られた。前回調査時に比べ、地点⑥は水路横の裸地には草本が茂り、畑にはマルチングが施され、赤土流出の可能性は減少した。地点⑦では変化は確認されず、赤土等の流出痕が確認された。

地点⑥ サトウキビ畑から側への赤土流出(改善)

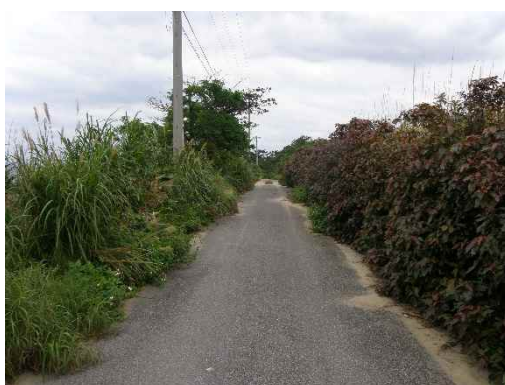
地点⑦ 道路への流出痕(変化無し)

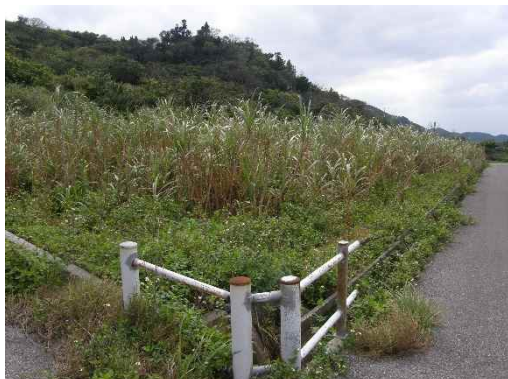
- 地点⑧においては、昨年度 20m×30m 程度の新規造成地が確認されていたが、昨年度に比べ周辺に草本が茂り、赤土流出の可能性は減少した。

地点⑧ ブロックに囲われたサトウキビ畑(改善)

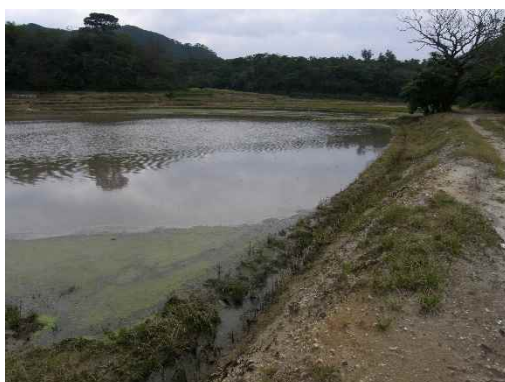
- 地点⑨においては、水田が確認されており、H25 年度には多くの水田において濁水流出が確認されていたが、今回、水は貼られていたが流出は確認されなかった。

地点⑨ 水田(水が貼られているが流出なし)
